# Rapport de caractérisation de l'habitat de l'omble de fontaine dans le haut bassin versant de la rivière Beauport à l'été 2016

**Organisme  
des bassins  
versants**  
de la Capitale

Morin, Audrée. 2017. *Rapport de caractérisation de l'habitat de l'omble de fontaine dans le haut bassin versant de la rivière Beauport à l'été 2016*. Organisme des bassins versants de la Capitale, Québec, 157 pages.

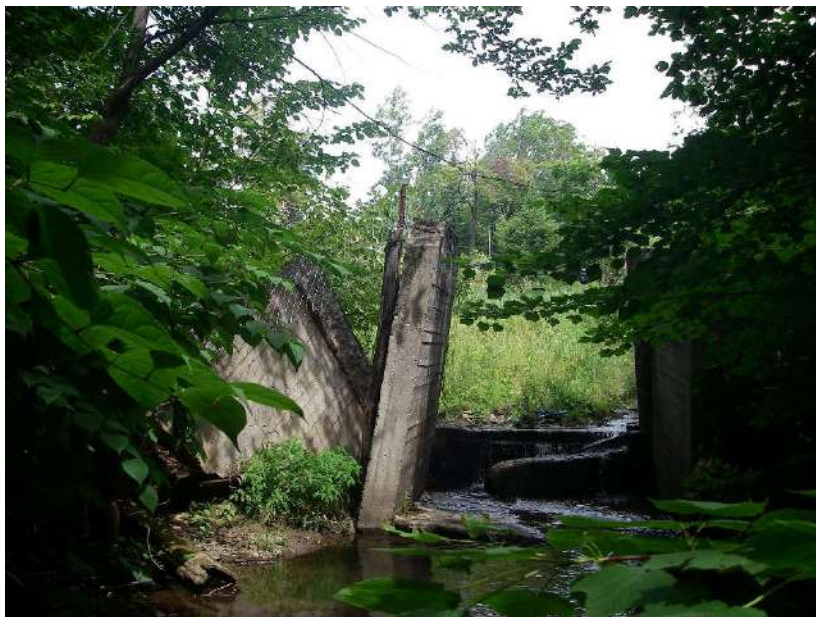
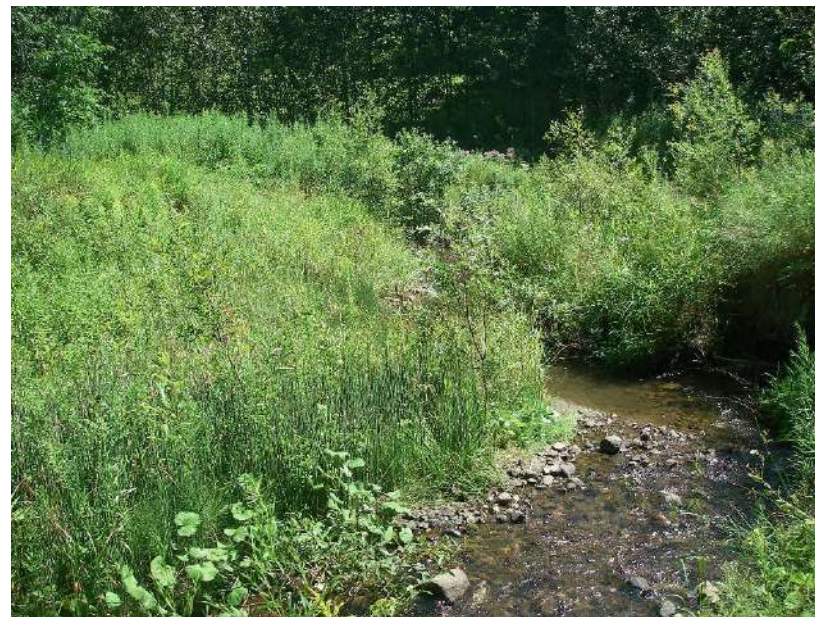
Figure 32. Ba1, Hauteur de la chute : 73 cm, bassin : 38 cm. Puisque le barrage ne retient plus beaucoup d'eau, le lac qu'il avait formé en amont a été envahi par la végétation et forme un petit milieu humide (photo de gauche).

| Type d'aménagement | Nom du point GPS et détails |
|---|---|
| Anciens barrages à rendre franchissables | <p>Ba-1 : Installer un seuil en aval de la marche de béton afin de remonter le niveau de l'eau, et ajouter des ailes sur le seuil existant pour créer un déversoir.</p> <p>Au-3 : Creuser un déversoir au centre du seuil de béton.</p> |

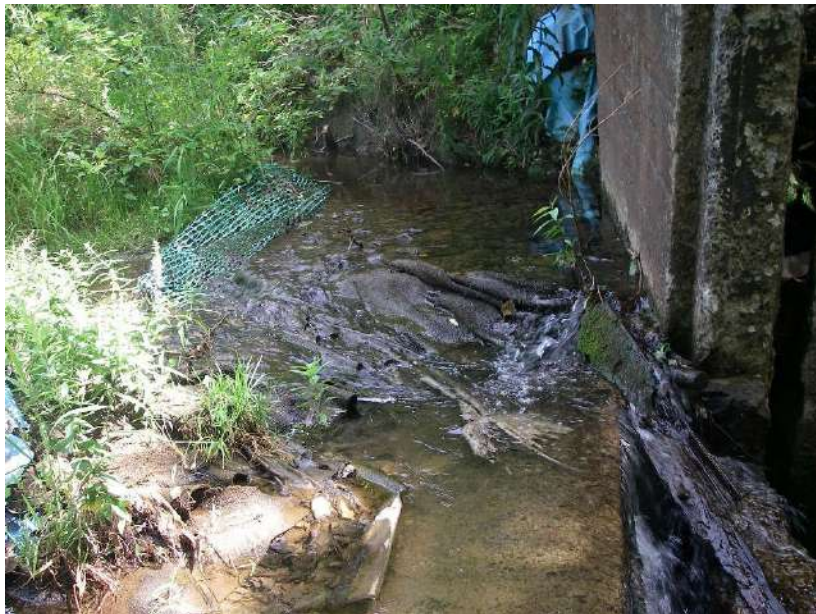
Figure 33. Ba-1-ne, Nettoyage à réaliser à l'ancien barrage Ba-1.

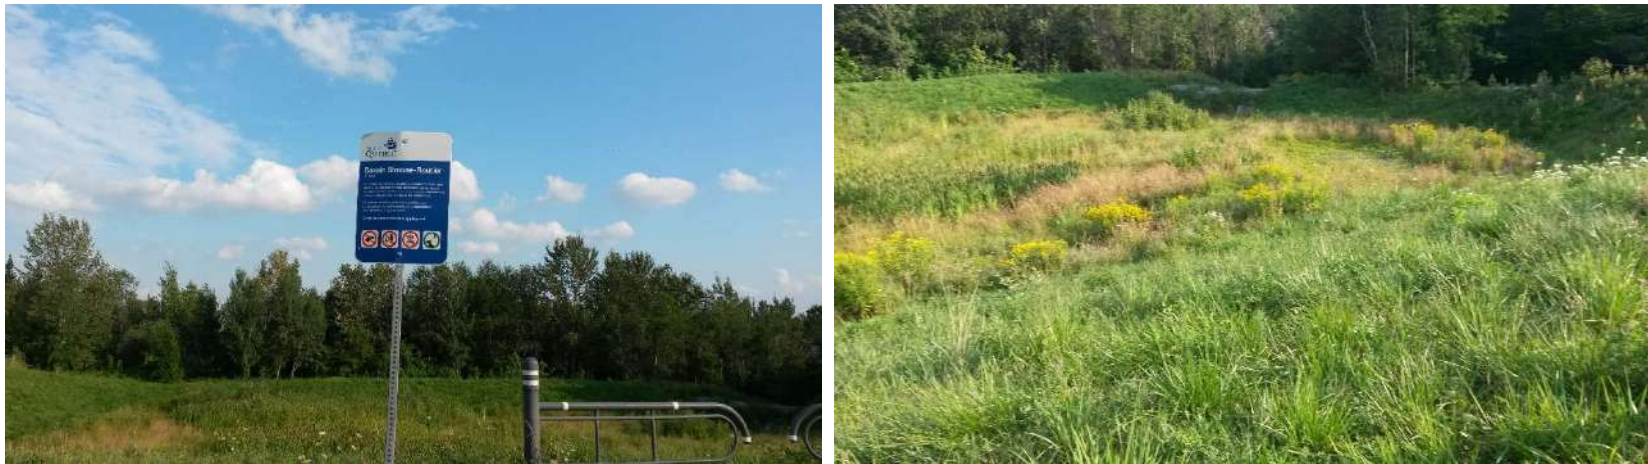
Figure 43. Bassin de rétention Simone-Routhier, se situant à 50 m de la rivière et se déversant dans celle-ci, près de la fin du segment 8.

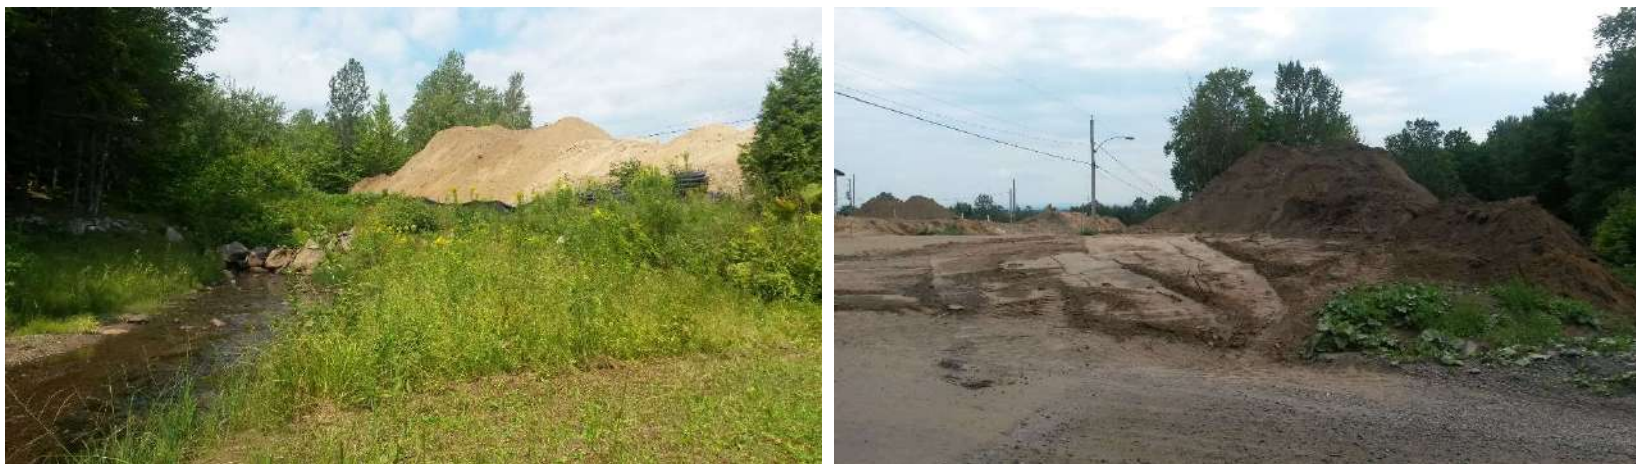
Figure 47. Co-1, Développement immobilier près de la fin du segment, qui pourrait apporter beaucoup de matières en suspension et de sable dans la rivière.

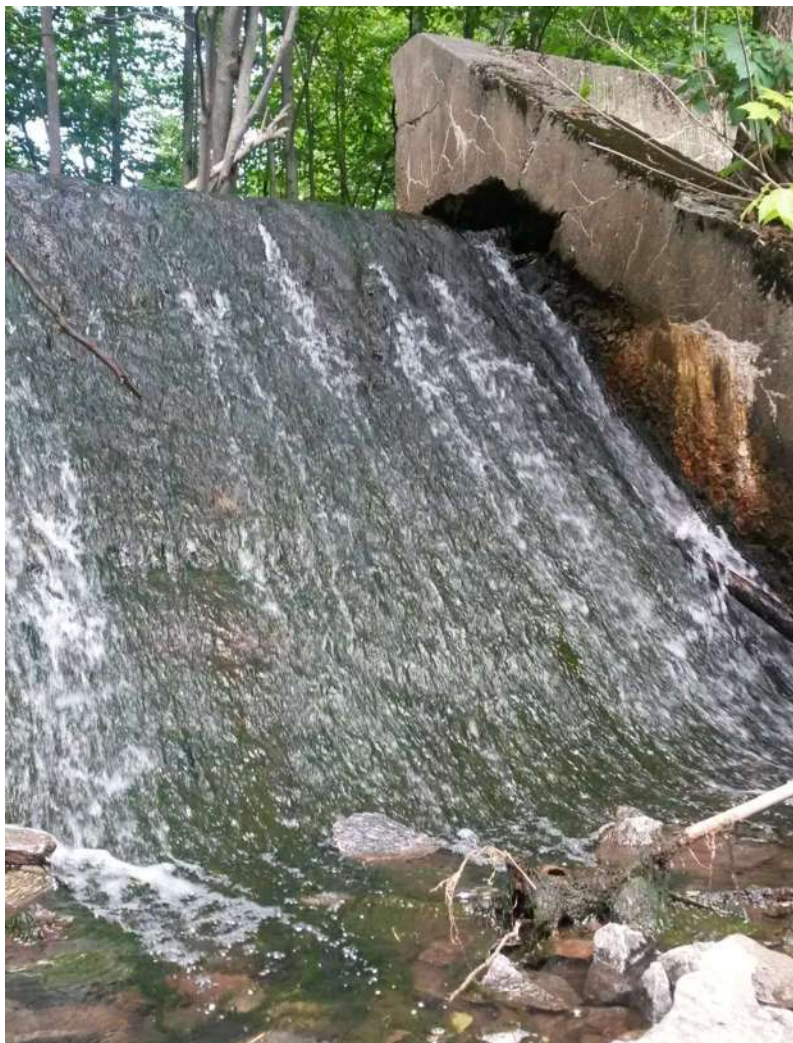
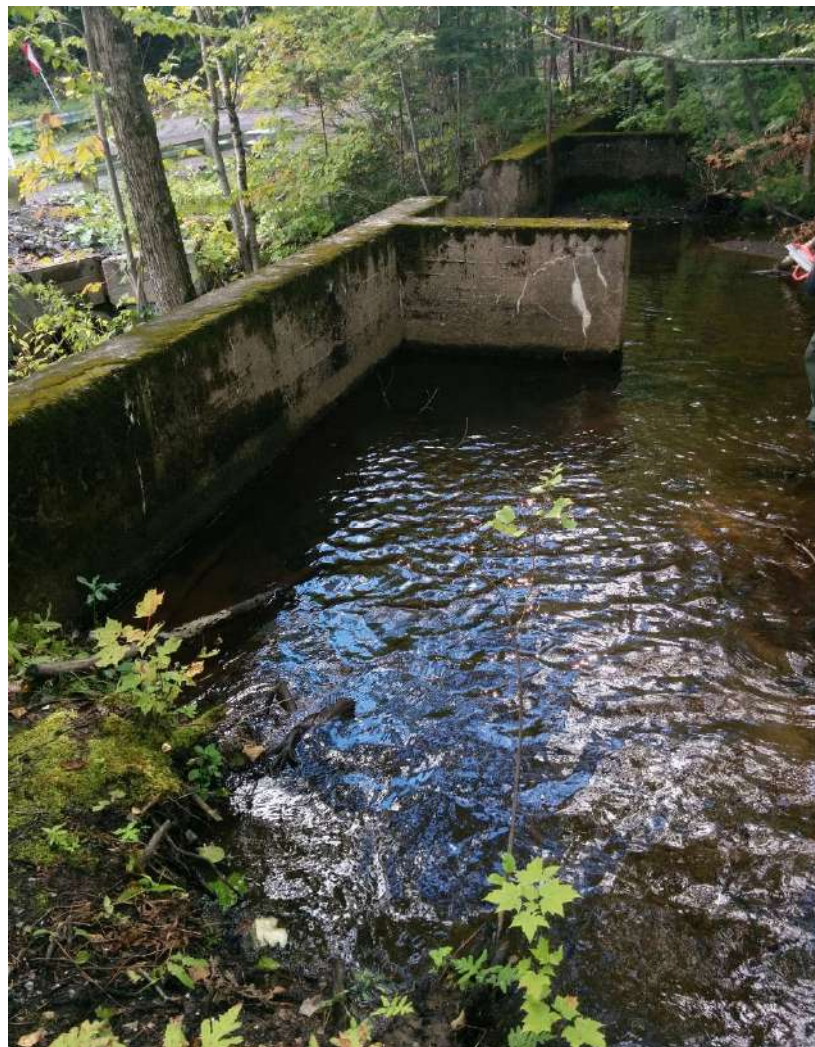
Au-6 : Barrage actif de 3 m de haut, presque vertical. Il est à 4 m en amont d'un ponceau, et forme un grand bassin de 12 m de diamètre en amont.

| Type d'aménagement | Nom du point GPS et détails |
|---|---|
| Barrages à rendre franchissables | Au-6 : Aménager une passe migratoire |

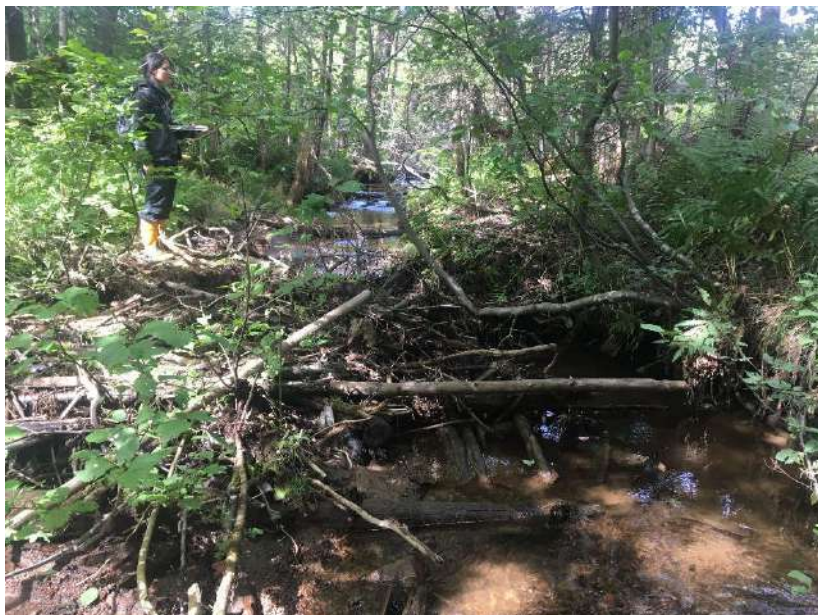
Figure 64. Ne-b, embâcle à nettoyer, enlever seulement le nécessaire pour le rendre franchissable. La base de l'embâcle forme un seuil, il serait intéressant de le laisser en place.

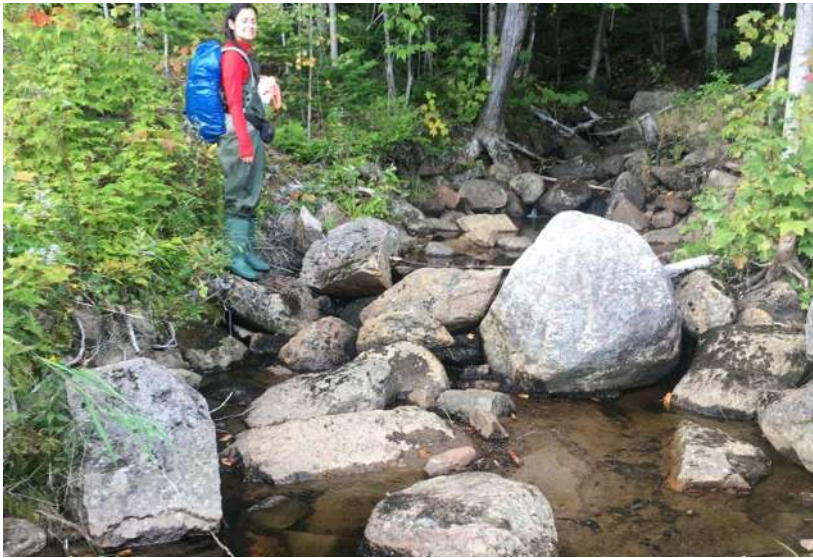
Figure 67. Se-h, Seuil à rendre franchissable en créant une échancrure vers la gauche, là où les blocs sont plus petits. Enlever les blocs au pied pour qu'une fosse se creuse.

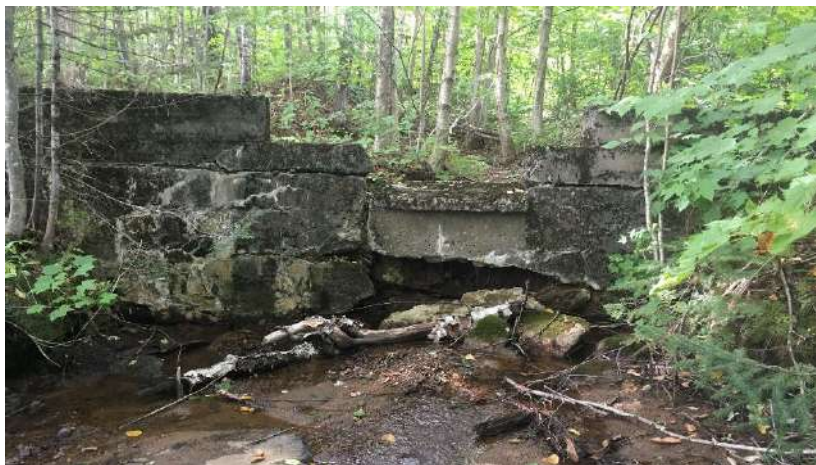
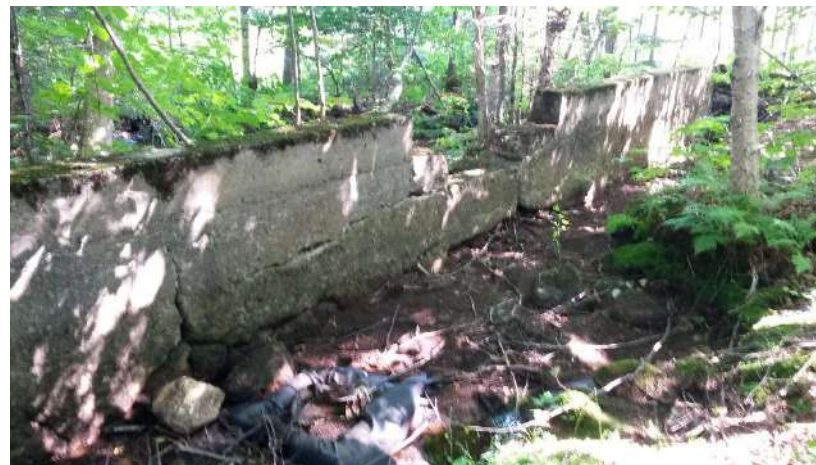
**Figure 73. Au-9, un ancien barrage infranchissable. Il faudrait retirer la partie de béton du milieu, qui est la moins épaisse, afin que le cours d'eau reprenne un cours plus naturel.**

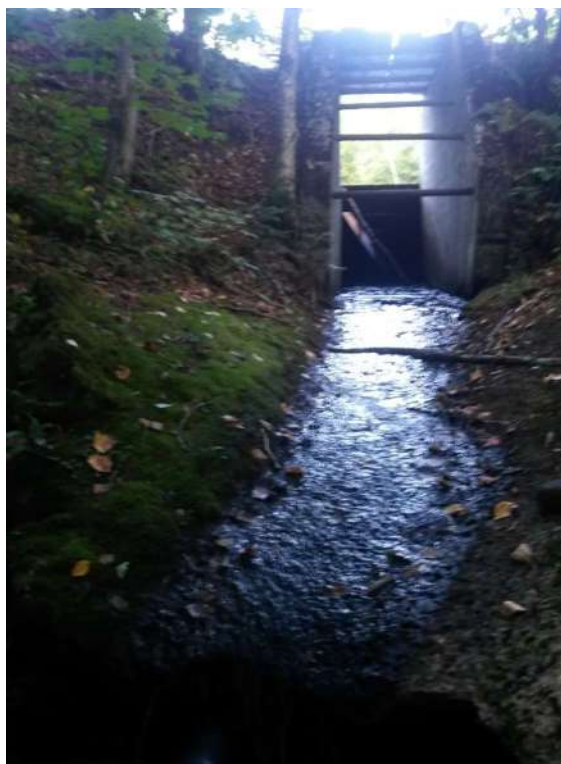
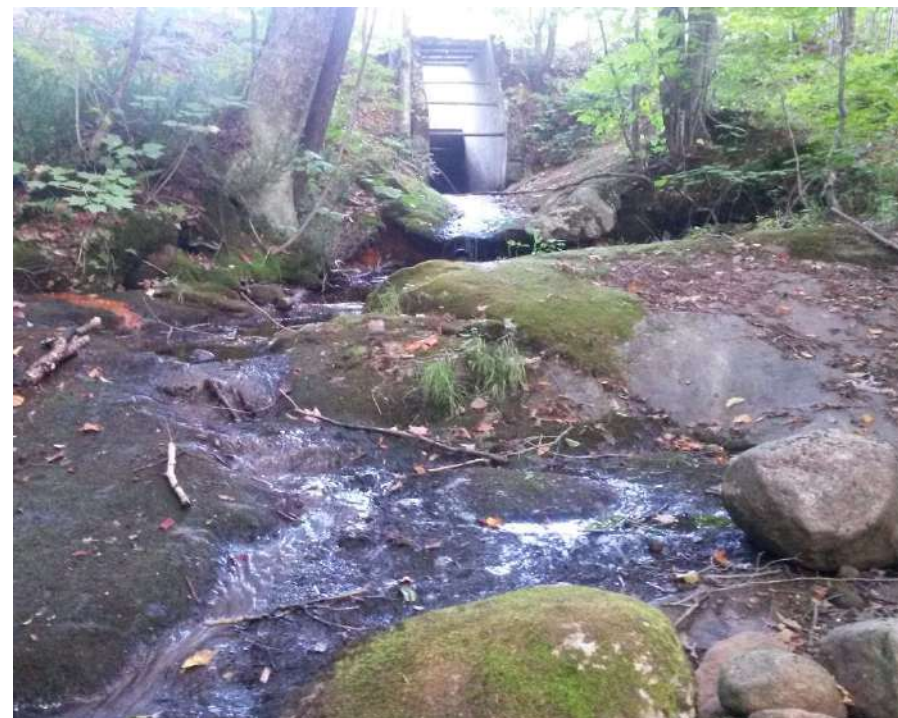
**Figure 74. Ba-7a, le barrage qui retient le lac Caché. Il est complètement infranchissable, à cause du radier de béton de plusieurs mètres, de la marche d'environ 50 cm de hauteur et des planches. Il y a peu d'espoir de rendre cet obstacle franchissable.**

Il n'est pas nécessaire de rendre le barrage Ba-7a franchissable, car cela serait très complexe, et cela abaisserait le lac Caché, qui est probablement le milieu d'été des ombles de fontaine qui fraient dans les tributaires T1B et T1A.

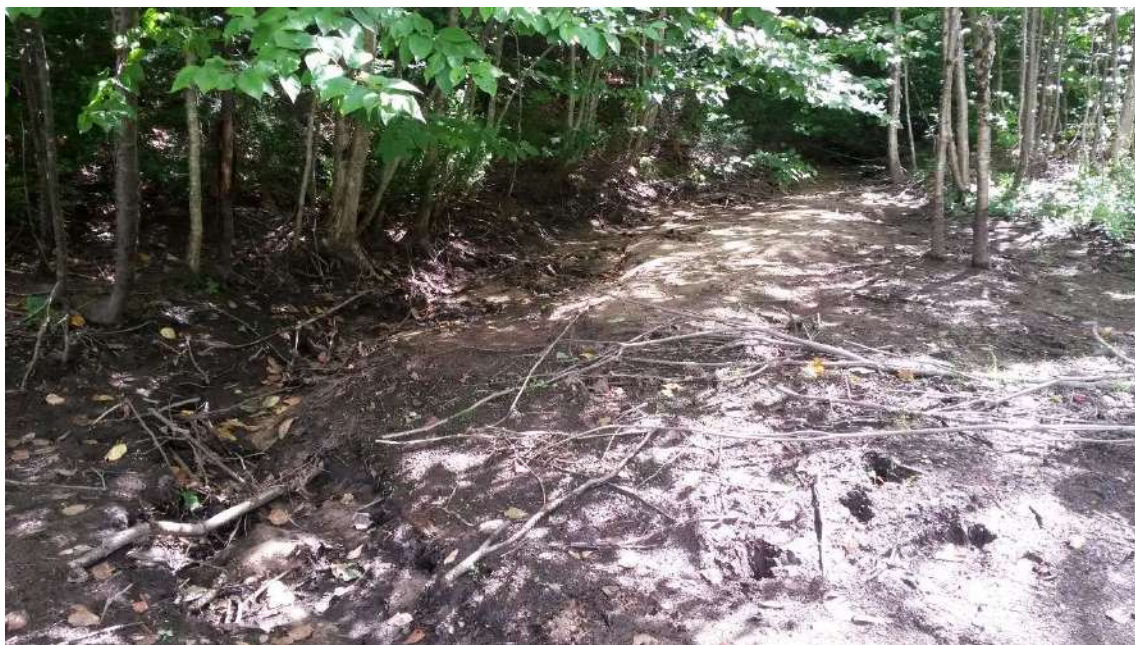
L'échantillonnage ayant eu lieu en étiage sévère, le tributaire n'avait pas d'eau à partir du lac jusqu'à 10 m plus loin, et sur un autre 30 m dans le segment. Il devait y avoir des frayères aménagées et un seuil en roche aménagé par le Comité de valorisation de la rivière Beauport, que nous n'avons pas vus. Les frayères sont probablement ensablées, car le substrat est composé à 50% de matière organique, 20% de sable et seulement 3% de gravier. Ce n'est pas un endroit idéal pour aménager d'autres frayères ou seuils, les forces hydrauliques en présence semblent trop faibles et le niveau d'eau, trop variable. Il semble plus judicieux de favoriser le tributaire T1B.

Figure 79. Début du segment, complètement asséché. On voit également le fond sablonneux sans gravier.

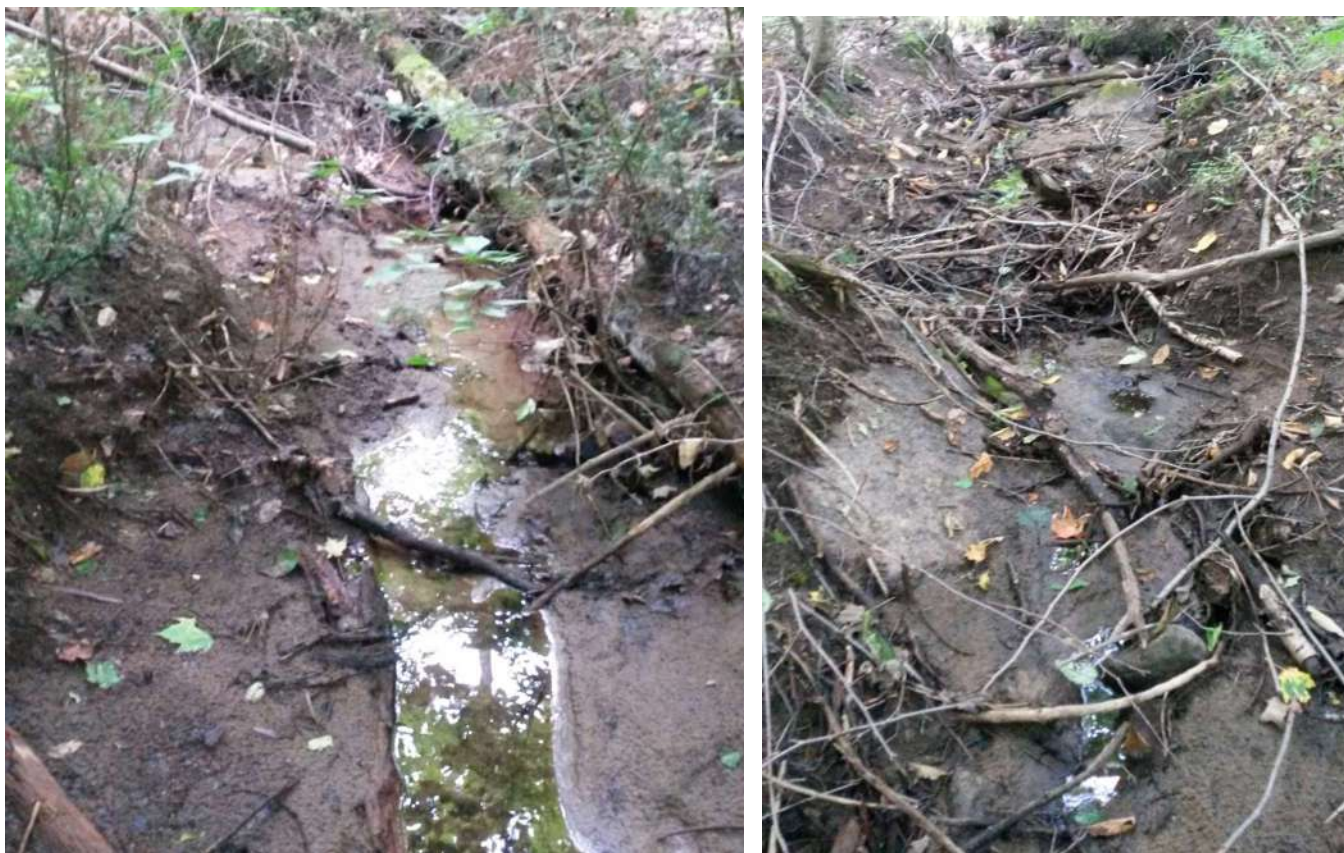
Figure 80. Apparence générale du segment T1-S02. Le substrat est ensablé.

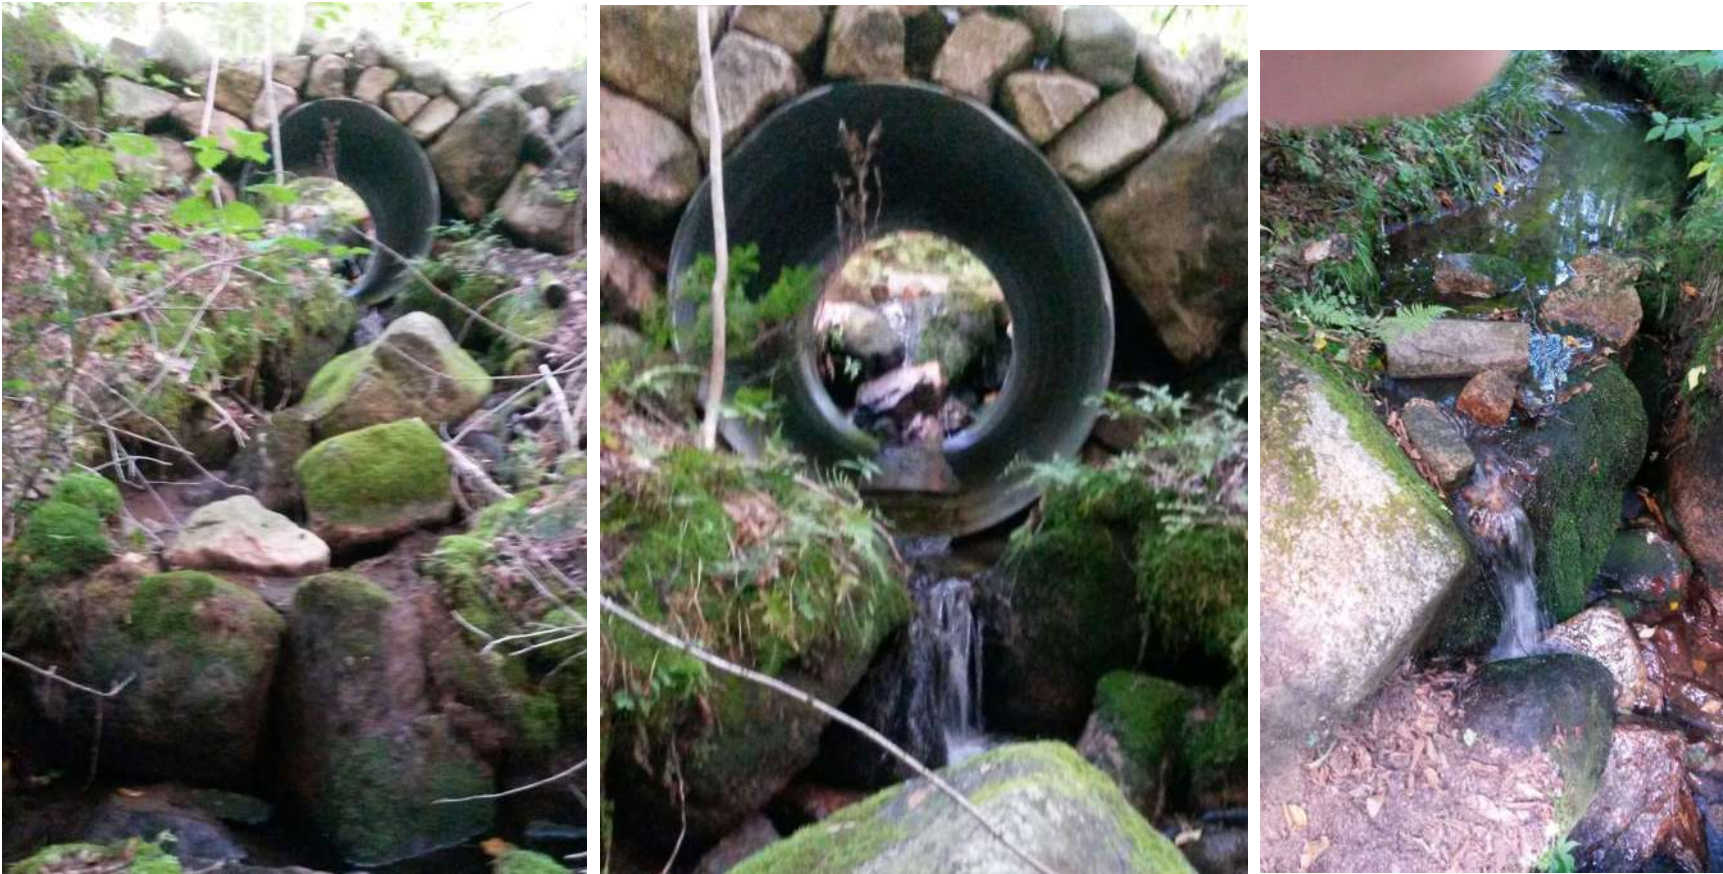
Figure 84. Pn-30, Ponceau complètement infranchissable, à cause du très fort dénivelé où il est installé. En aval du ponceau : seuils de 1m, 50 cm et 50 cm (photo de gauche et du milieu), en amont : seuil en blocs de 30 cm et 70 cm (photo de droite).

Comme le segment en amont est un bel habitat, il serait intéressant de rendre le ponceau Pn-30 franchissable, pour que les ombles puissent circuler du lac jusqu'à T1B-S02.

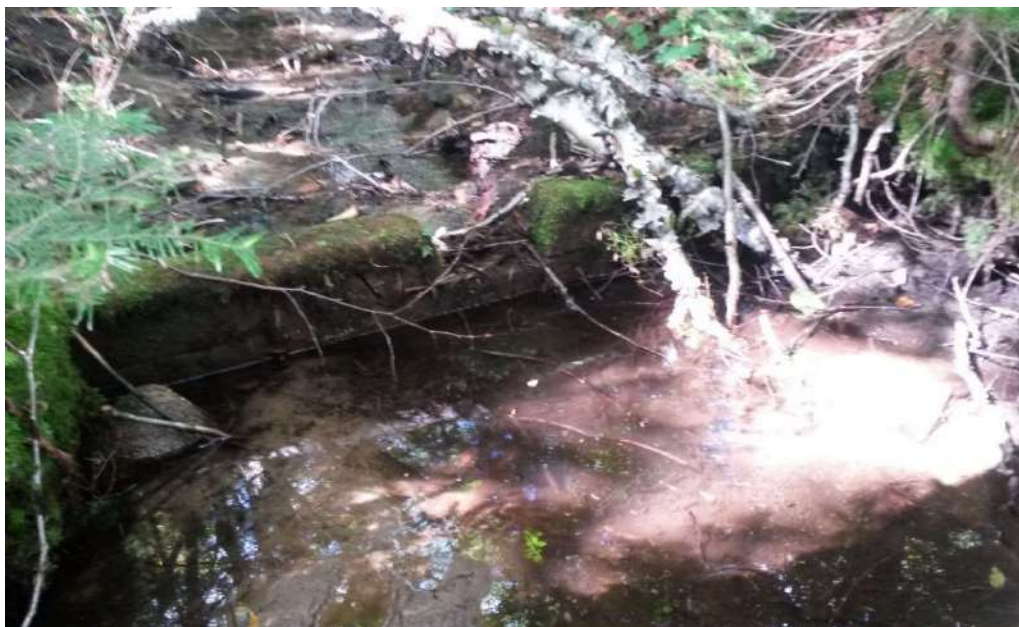
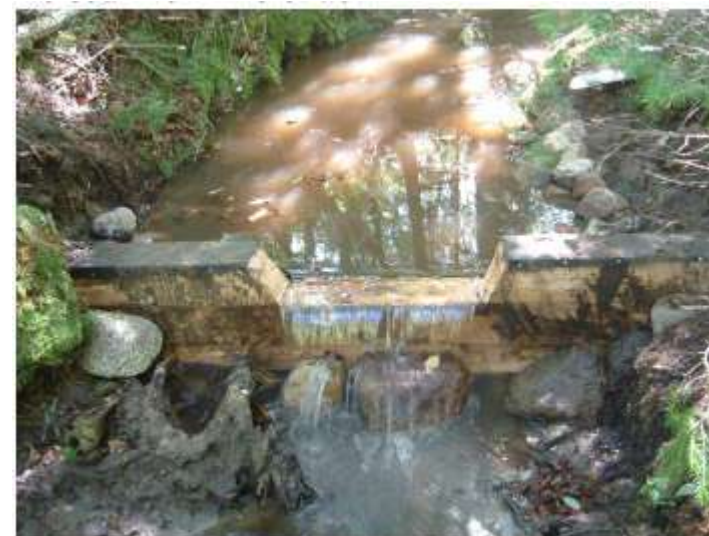
À l'été 2005, le Comité de valorisation de la rivière Beauport (maintenant séparé en deux organismes : le G3E et le Conseil de bassin de la rivière Beauport) avait aménagé dans ce segment un seuil en bois ainsi que deux frayères en amont de celui-ci. Nous avons retrouvé le seuil, qui est le point GPS Sa-10 (figure 84), mais les frayères semblent avoir été ensablées. On retrouve très peu de gravier dans ce segment. Il semble que les forces hydrauliques en présence ne sont pas favorables au maintien du gravier. Concernant le seuil, son échancrure semble un peu trop haute, l'eau a tendance à contourner le seuil et à faire de l'érosion dans la berge de droite.

Figure 85. Sa-10, le seuil aménagé par le Conseil de bassin de la rivière Beauport. Gauche : État actuel, Lorsque le niveau d'eau est plus élevé, le seuil contribue probablement à creuser la fosse na aval. Droite : État original, en 2005.

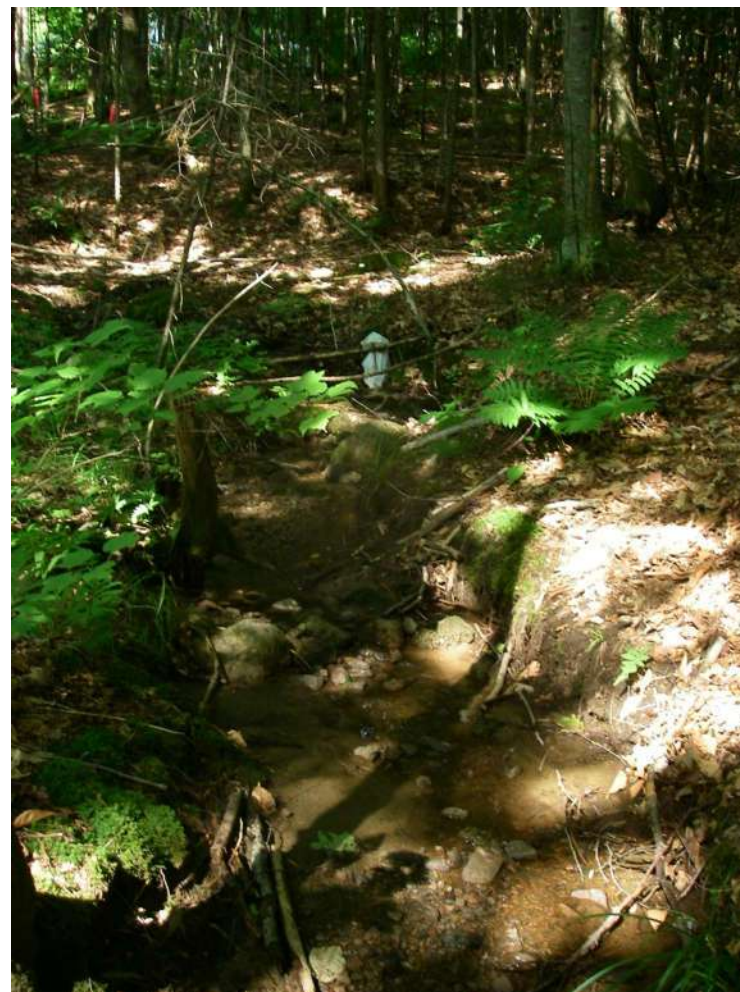
La première section du tributaire avait une pente très forte, avec surtout des blocs, ce qui la rendait difficile à franchir. De plus, il n'y avait pratiquement pas d'eau dans ce segment. Pour l'été, il y avait très peu de fosses pour se réfugier lors des étiages. Il semble donc peu probable que des ombles de fontaine puissent survivre dans ce tributaire.

Figure 88. Très faible niveau d'eau dans le segment T2-S01, dans le ponceau T2-Pn-1 (gauche) et dans le plat courant (droite).

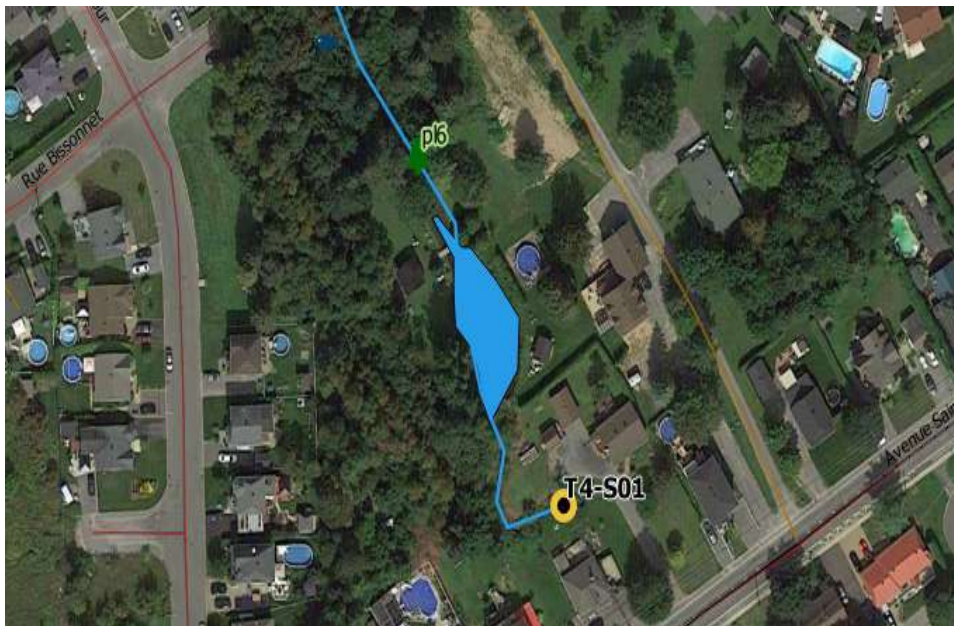
Figure 95. PI-6 : Zone à végétaliser, où la majorité de la bande riveraine est en pelouse. 870 m<sup>2</sup> de plantation à réaliser, moins un gazebo, une piscine et un cabanon qui sont dans la bande riveraine.

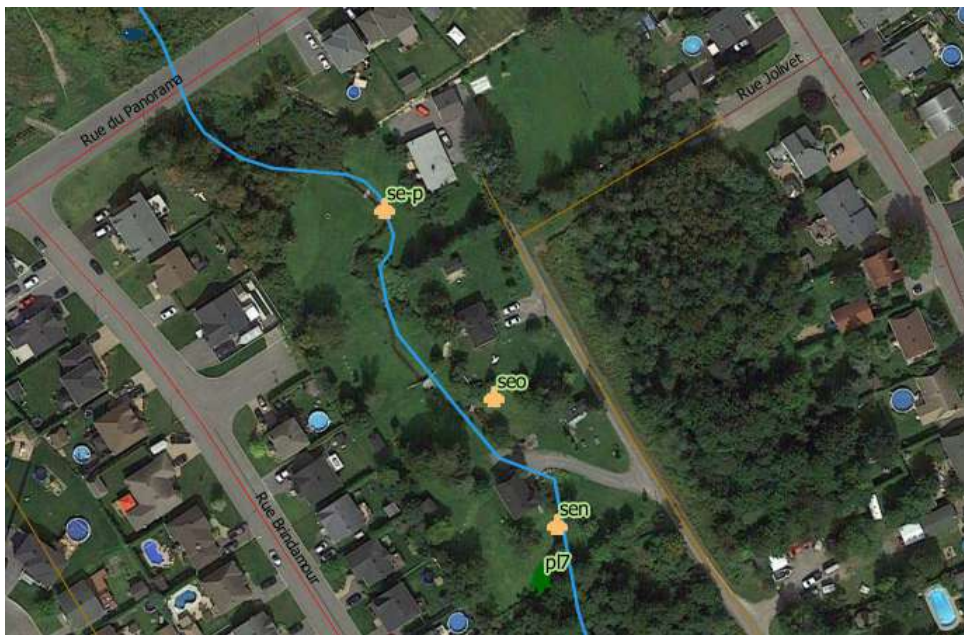
Figure 96. PI-7 : Zone à végétaliser, où la bande riveraine est principalement constituée de pelouse.

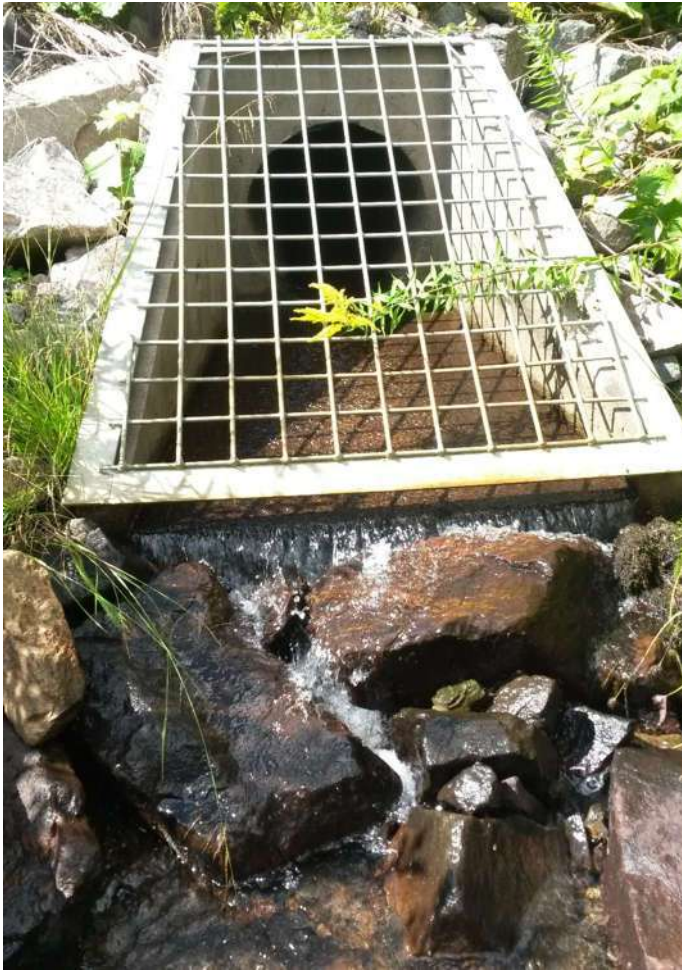
Le ponceau Pn-16 est infranchissable, car il est installé trop haut, ce qui fait que le tablier de béton en aval est émergé, produisant une surface lisse avec une très faible épaisseur d'eau. De plus, le lit du ruisseau ne peut pas se reformer dans le ponceau. Il n'y a pas non plus de bassin en aval, car l'eau tombe directement sur des blocs. Le courant est très élevé dans le ponceau, mais n'a pas pu être mesuré à cause du grillage. Ce grillage lui-même, avec des mailles de 2 pouces, représente aussi un obstacle. Par contre, ce ponceau est à un endroit clé pour bloquer le mulet à cornes, car il est proche de notre obstacle à l'allopatrie que nous souhaitons accentuer : l'ancien barrage Ba-4b, qui se situe au début du segment T4-S05. Nous ne l'améliorerons donc pas.

Figure 105. Pn-16, un ponceau infranchissable pour de multiples raisons, découlant surtout du fait qu'il a été installé trop haut. Il constitue probablement un obstacle à l'allopatrie.

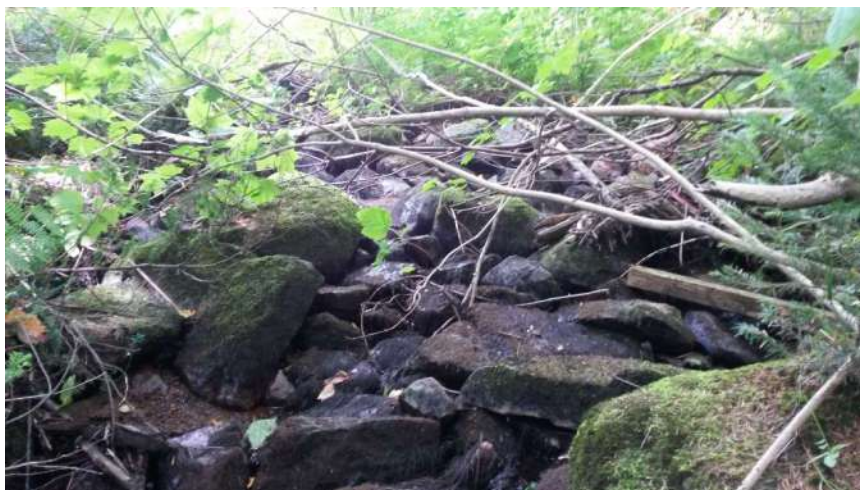
Figure 129. Re-2, zone de forte pente avec seulement des blocs comme substrat : enlever quelques blocs pour former un petit chenal central, et utiliser ces blocs pour construire d'autres seuils ailleurs.

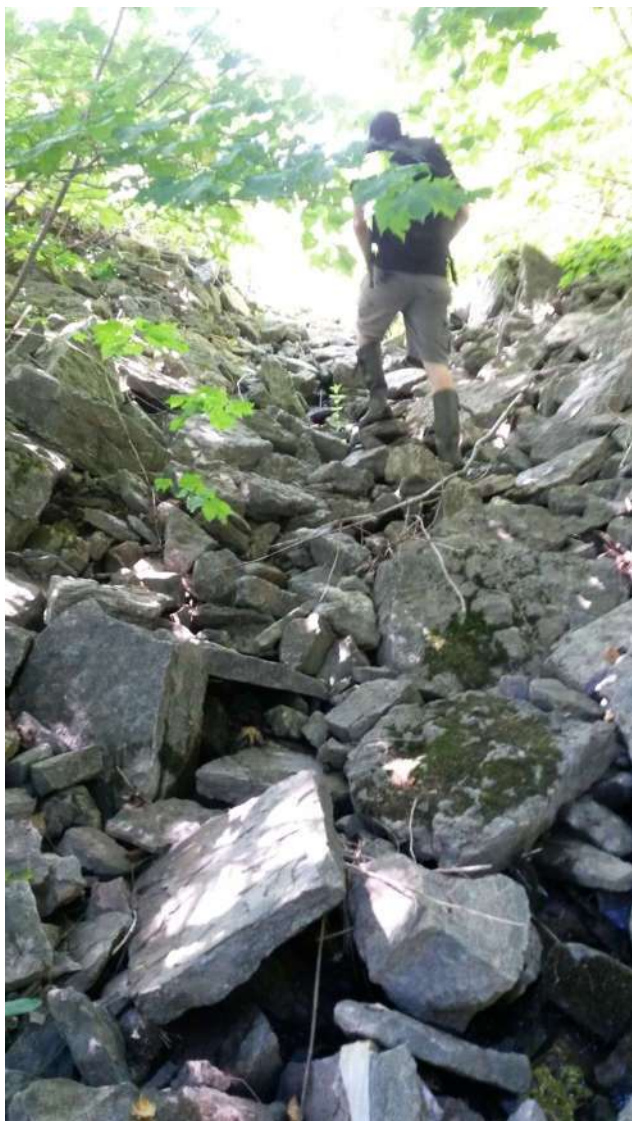
Figure 135. Section complètement infranchissable pour l'omble de fontaine

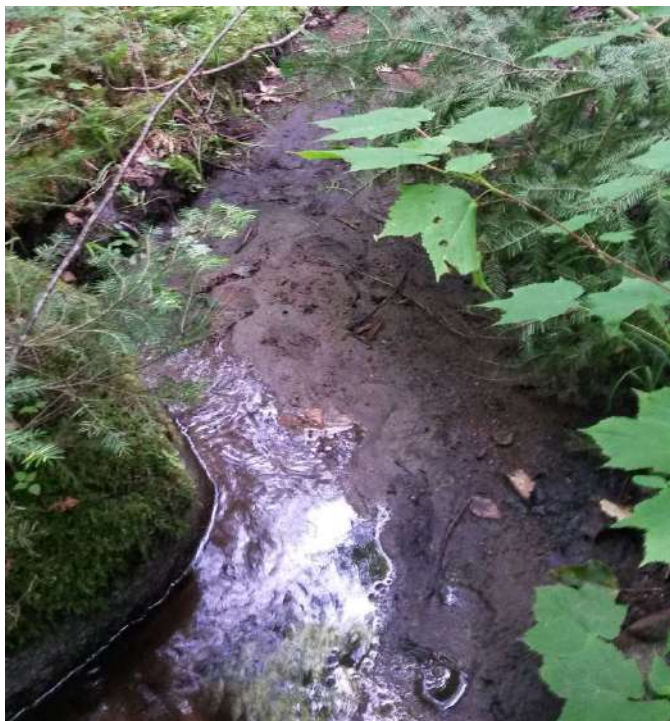
Selon la BDTQ, ce cours d'eau était connecté au lac Poulin et aurait pu être intéressant pour l'omble de fontaine. Cependant, la caractérisation a révélé que ce ruisseau s'interrompt dans la forêt et n'est connecté à rien en aval. Premièrement, le cours d'eau n'a plus d'eau à partir du segment T5-S02 (qui est en aval de T5-S01, contrairement au reste de la caractérisation). Le lit continue, mais semble continuer sous-terre en s'infiltrant sous une souche. Au mieux, le cours d'eau ressort peut-être plus loin, mais alors il ne pourrait que se jeter dans une canalisation. Ce cours d'eau étant complètement déconnecté du réseau, il n'est pas pertinent d'y faire des aménagements. De plus, aucun omble de fontaine n'y a été vu durant la caractérisation, et l'habitat n'est pas bon, en raison des ponceaux très hauts qui forment des barrages et qui ne laissent presque pas d'eau dans le cours d'eau.

Figure 147. Limite entre T5-S01 et T5-S02 : le cours d'eau est asséché.

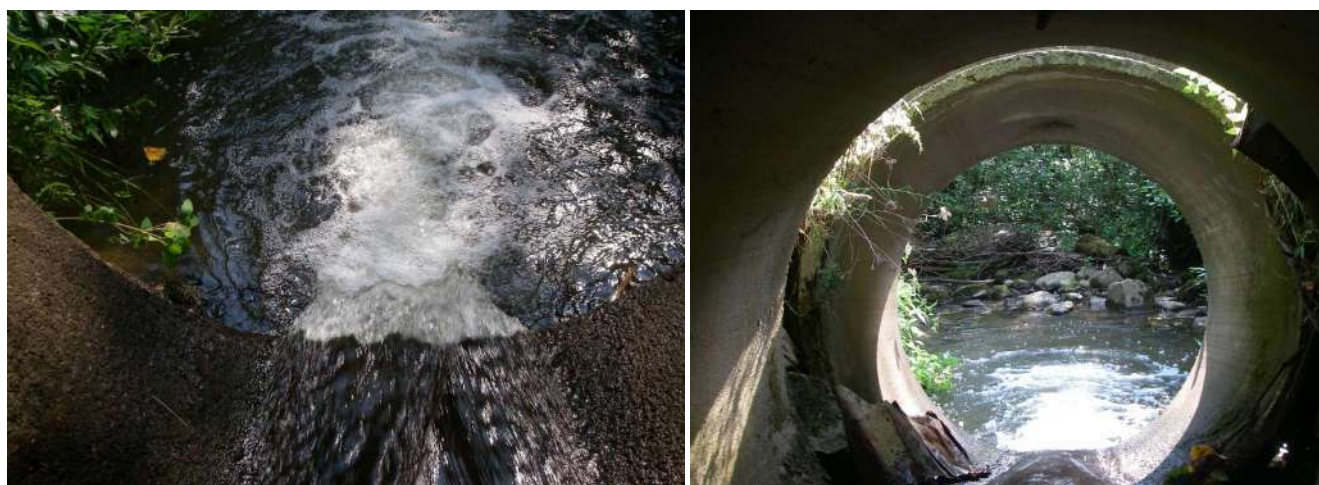
**Figure 171. Pn-2. Gauche : la chute de 20 cm. Droite : Vue de l'intérieur, section décrochée.**

| Type d'aménagement | Nom du point GPS et détails |
|---|---|
| Obstacle à accentuer | Pn-2 : Voir la section « Espèces compétitrices et obstacle à l'allopatrie ». |

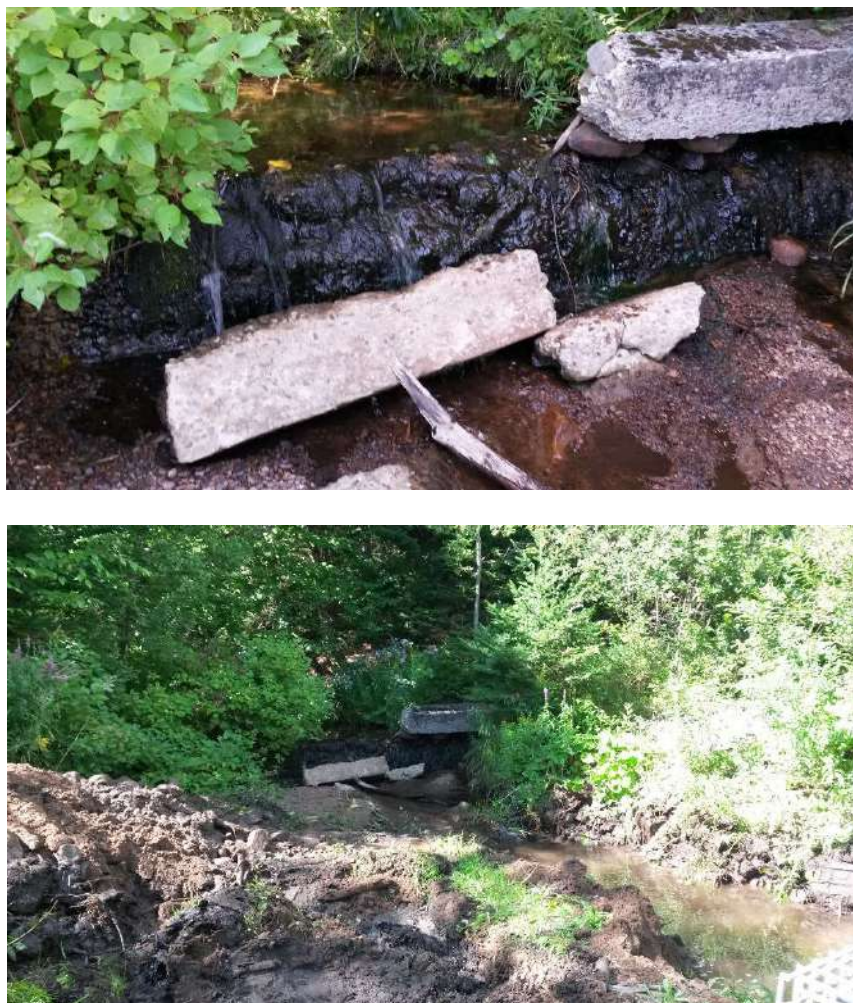
Figure 172. Ancien barrage Ba-4b, d'une hauteur de 1m. Droite : Ba4-b dans son contexte, avec un ponceau en aval (le grillage dans le coin).

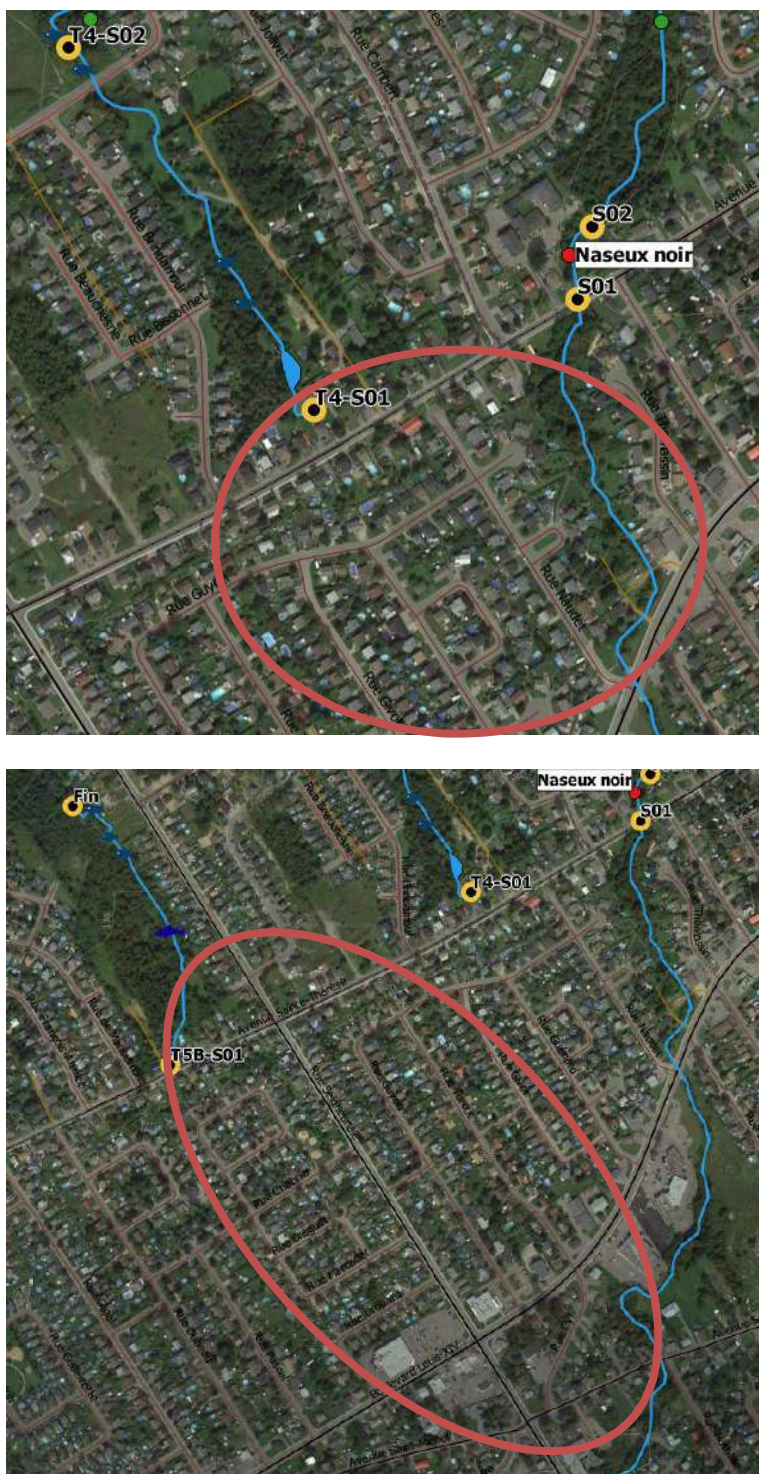
Figure 173. Secteurs à décanaliser. Gauche : entre le tributaire T4 et la rivière Beauport. Droite : entre le tributaire T5B et la rivière Beauport.
