Caractérisation du ruisseau du Mont Châtel et son bassin versant

Rapport final déposé par l'Organisme des bassins versants de la Capitale

Juin 2013

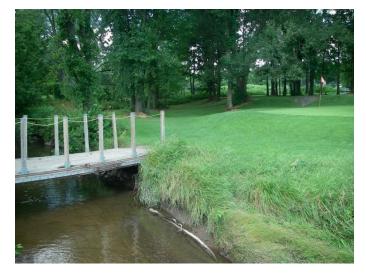
Photo 3 : Bande riveraine délimitée par les points D05fin et D06fin avec bon potentiel d'élargissement de la végétation naturelle (photo IMGP0863 du CD)

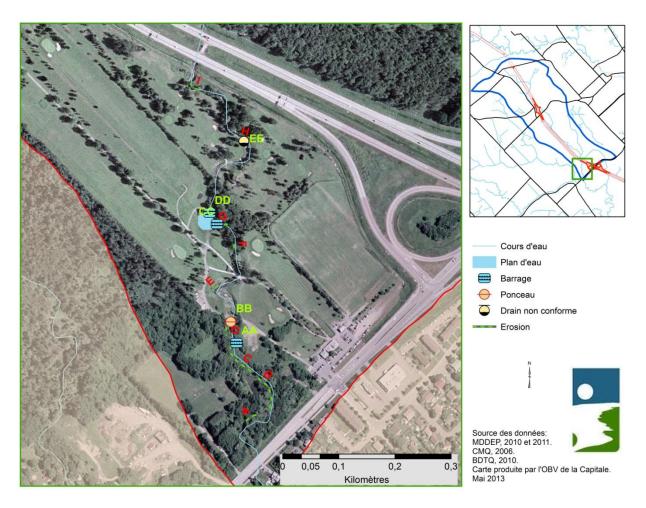
Figure 3: Caractérisation de l'érosion et autres observations dans le secteur 1

Pour la partie aval du secteur 1, en milieu plutôt naturel, aucune infrastructure n'est menacée par le phénomène d'érosion. Ainsi, une stabilisation ne serait pas désirable ou nécessaire à cet endroit. Dans ce même tronçon, un barrage a été repéré, qui correspond à l'ouvrage répertorié par le CEHQ (# X0001685) (photo 4). Cette structure est un obstacle à la libre circulation du poisson. Il serait important de déterminer si l'ouvrage a toujours une utilité. Si non, l'utilité de ce dernier sur le plan faunique serait à valider afin de déterminer s'il s'agit d'une barrière à l'allopatrie ou non. Si ce n'est pas le cas, son démantèlement pourrait être envisagé afin de rendre accessible des parties du cours d'eau autrefois inaccessibles pour le poisson.

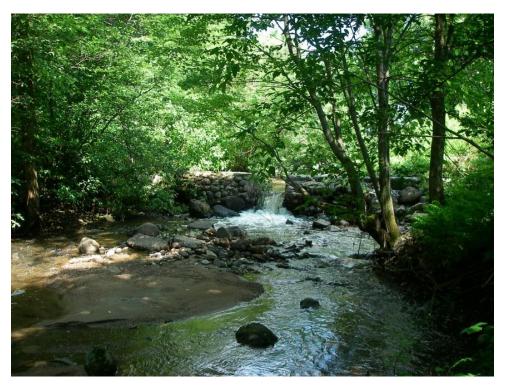
Photo 4: Barrage # X0001685 correspondant à l'observation AA dans le secteur 1 (photo IMGP00846 du CD)

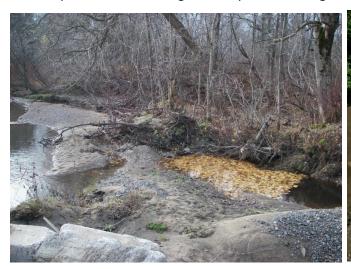
Une route de gravier se trouve entre le milieu naturel et le terrain de golf. L'érosion libellée D correspond au lessivage de la route (photo 5 et photo 6) qui est une source de sédiments pour le cours d'eau. Le ruisseau traverse cette route par le biais de deux ponceaux en béton (observation BB - photo 7). La stabilité des extrémités des ponceaux et des talus de la route pourrait être réévaluée. Un reprofilage des pentes de talus ainsi que l'ajout d'un revêtement de protection permettrait d'améliorer la stabilité des pentes et de réduire le risque d'érosion. De plus, l'absence de fossé de drainage provoque un apport en sédiments dans le cours d'eau. Sinon, il pourrait être envisagé de remplacer l'ouvrage existant par un pont.

Photo 5: Érosion de la route qui traverse le ruisseau du Mont Châtel au Golf Métropolitain (vue vers l'aval) correspondant au point D

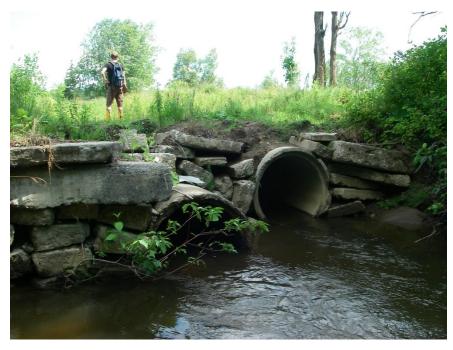
Photo 7: Ponceaux au niveau de la route en gravier au Golf Métropolitain (observation BB -IMGP0848 du CD)

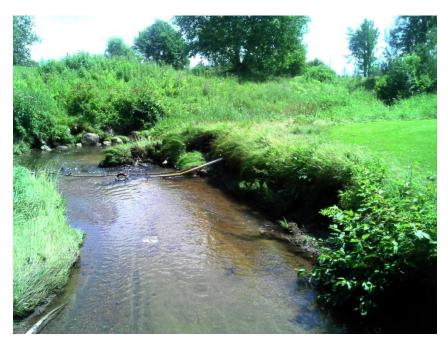
En poursuivant vers l'amont, le point d'observation EE présente un drain de terrain trop long causant du décrochage de berge au point d'érosion H (photo 10).

Photo 10 : Drain trop long causant un décrochage de berge (observation EE au point d'érosion H (photo DSC00015 du CD))

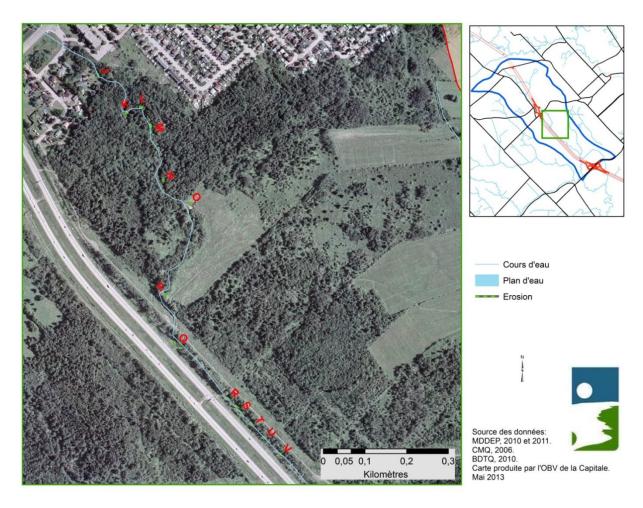
Figure 6: Érosion le long du secteur 2 du ruisseau du Mont Châtel

L'érosion caractérisée le long du secteur 2 est présentée à la figure 6 et à l'annexe 2. Il s'agit principalement de recul à la base dans la partie amont et de décrochage ou d'affaissement dans la partie aval. L'érosion observée en milieu naturel en amont n'est pas problématique. Dans la partie aval du cours d'eau qui est rectiligne et qui longe l'autoroute Henri-IV, l'érosion peut devenir problématique lorsque les infrastructures deviennent menacées. À cet endroit, l'érosion est toujours sur la rive droite et rend déjà vulnérable l'infrastructure liée à l'autoroute à certains endroits (photo 11).

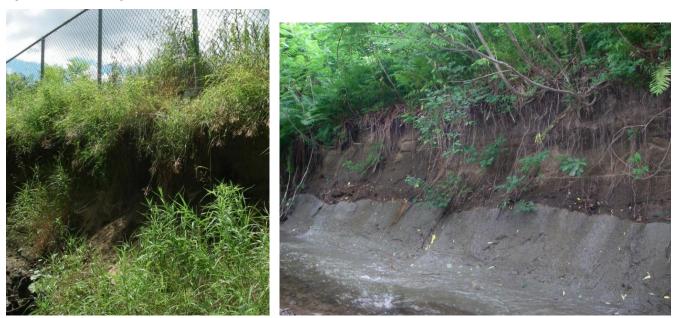
Photo 11: Décrochage de la berge au point Q rendant la clôture à proximité vulnérable (Photo IMGP0023 du CD)

Photo 12: Érosion au point R (photo IMGP0024 du CD)

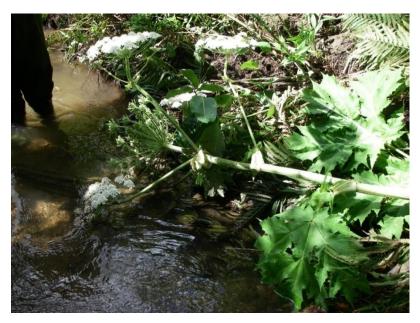
En amont de cet endroit, la berce du Caucase a été observée en berge du cours d'eau (photo 13). Lors de la visite sur le terrain, des ouvriers travaillant pour les propriétaires du terrain procédaient à enlever les plants de berce sur les berges du ruisseau. Mentionnons d'ailleurs que dans le rapport fourni par la Ville de Québec et réalisé par la firme CJB Environnement en 2011, il y a mention de la présence de la berce du Caucase dans les inventaires floristiques sur les berges du secteur couvert par cette étude, situé en aval du secteur 2 (2011).

Photo 13: Berce du Caucase observée au point PP (Photo IMGP0021 du CD).

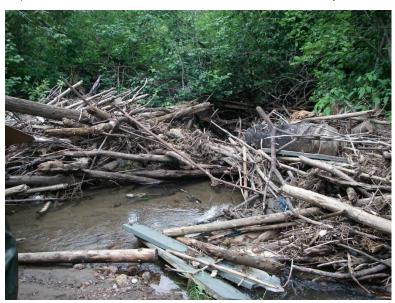
En amont de cette observation, un embâcle important de 20 mètres de long a été repéré au point OO (Photo 14). Ce dernier est une entrave à la libre circulation du poisson.

Photo 14: Embâcle de débris forestiers limitant la libre circulation du poisson (Point OO – photo IMGP0019 du CD)

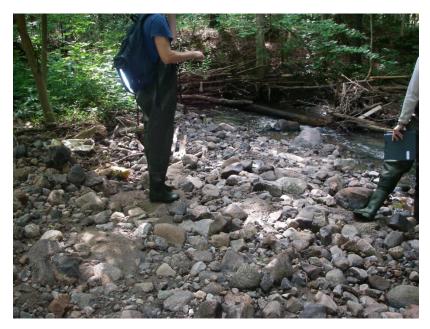
Au niveau des points KK et LL, on observe un encombrement du lit principal de la rivière par des débris forestiers et des déchets, ainsi qu'un embranchement de la rivière, utilisé par temps de crue (photo 15).

Photo 15: Lit du cours d'eau privilégié lors de crues (Point KK – photo IMGP009 du CD)

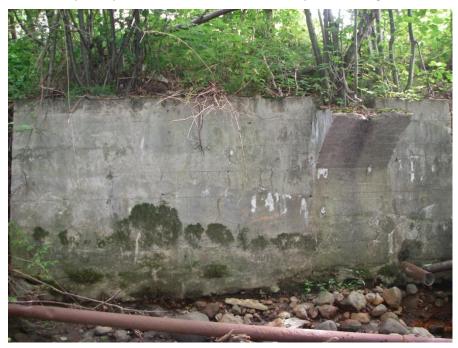
Plus en amont, on observe un site de camping sauvage (JJ). Sur la rive gauche, au niveau du point GG, on observe un muret de béton ayant 6 mètres de longueur et 2 mètres de hauteur (photo 16). Le réaménagement de cette structure pour renaturaliser le milieu pourrait toutefois être plus dommageable pour le couvert végétal sur les berges (puisqu'il y a la nécessité de machinerie lourde). Cependant, plusieurs déchets à proximité (anciens tuyaux) pourraient être enlevés sans trop endommager le milieu.

Photo 16: Ancien muret et structure au point GG (IMGP001 du CD)

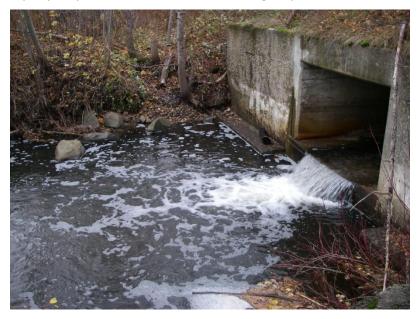
À la fin du secteur on trouve la canalisation du ruisseau au point FF, qui est infranchissable pour le poisson à moins d'une crue importante, en raison d'un manque de chenal principal (lame d'eau très mince) et d'aires de repos puisque la canalisation est assez longue (photo 17).

Photo 17 : Canalisation du ruisseau du Mont Châtel entre les secteurs 2 et 3 (rue Pierre-Mercure)

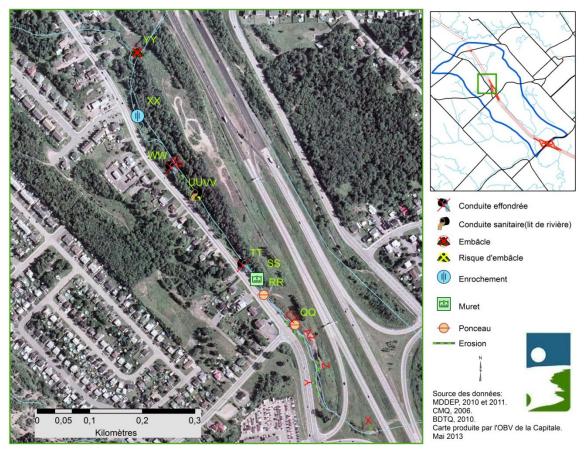
Figure 11 : Observations et érosion le long au secteur 4

L'érosion caractérisée et les observations notées le long du secteur 4 sont présentées à la figure 11. Tel que mentionné, plusieurs problèmes de stabilité de rive ont été observés le long du secteur 4. En aval, l'érosion au point Y présente une longueur importante de plus de 40 mètres de décrochage sur la rive droite (photo 18). Sur la rive gauche un peu plus en amont, une stabilisation en pierre s'est effondrée au point Z (photo 21). Au point SS on observe les vestiges d'un vieux muret qui s'effondre avec le poids de la berge (photo 20). Plus en amont au point XX, un enrochement récent de 20 mètres longe la berge et correspond au tronçon homogène avec moins de 20% de végétation naturelle sur la rive droite.

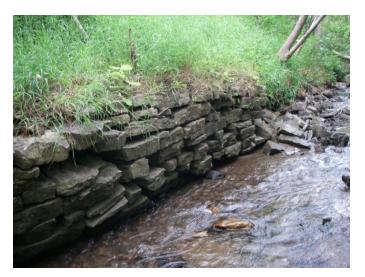
Photo 20: Vieux muret au point SS (photo IMGP0047 du CD)

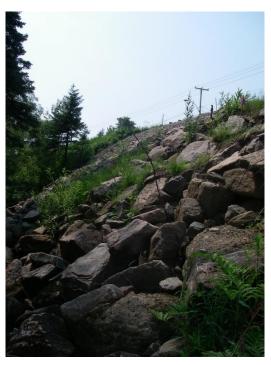
Photo 21: Enrochement de stabilisation au point XX, rive droite (photo IMGP0056 du CD)

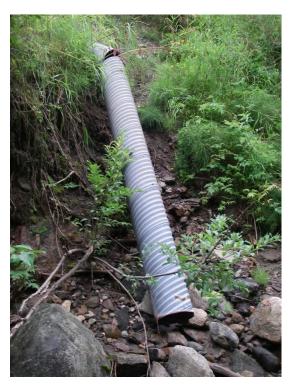
En plus de menacer la stabilité de la rue Pie-XI à proximité du ruisseau, l'érosion cause des dommages à l'infrastructure municipale reliée au cours d'eau. Aux points TT et WW, ont été observées deux conduites pluviales fendues en raison de l'instabilité et du poids des berges (photo 22 et photo 23). C'est au point VV qu'une conduite sanitaire longeant le lit du cours d'eau a été observée pour la première fois (photo 24). De par son âge, et sa position en plein lit de cours d'eau, l'infrastructure est vulnérable aux bris et à l'usure. Une certaine contamination au cours d'eau est aussi plausible (voir rapport Suivi de la qualité de l'eau dans le bassin versant du ruisseau du Mont Châtel). Selon les informations de la Ville de Québec, les conduites dans le lit du cours d'eau seraient des conduites sanitaires qui raccordent le secteur nord de Val-Bélair (Chouinard, 2013). Il est important de noter que des travaux débutant au mois de mai 2013 sur la rue Pie-XI relocaliseront les égouts à au moins 20 mètres de la rive gauche du cours d'eau (Chouinard, 2013).

Photo 22: Conduite pluviale effondrée en berge instable au point TT (photo IMGP0049 du CD)

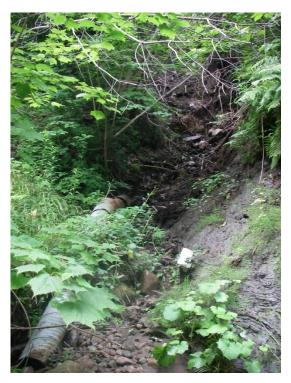
Photo 23 : Conduite pluviale effondrée au point WW (photo IMGP0054 du CD)

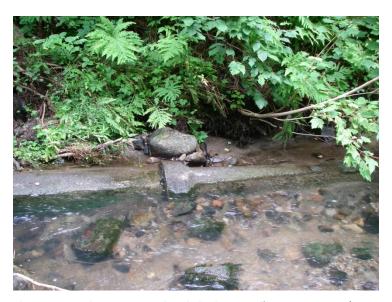
Photo 24 : Conduite sanitaire dans le lit du cours d'eau au point VV (IMGP0052)

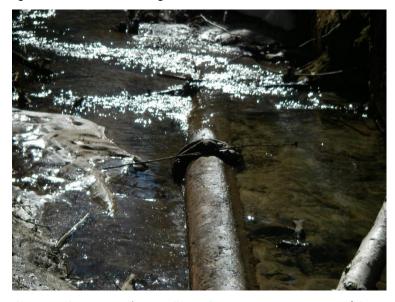
Photo 36: Observation d'une vieille conduite sanitaire au point PP2 (photo IMGP0005 du CD)

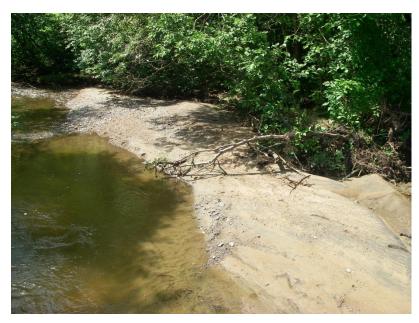
Au secteur 1, mentionnons que l'endroit le plus problématique est la route en gravier, où les extrémités de ponceaux et les talus de la route amènent une quantité non négligeable de sédiments au cours d'eau (photo 37). Pour ce qui est du secteur 4, les berges sont très abruptes et ont déjà été stabilisées à plusieurs endroits. Plusieurs enrochements effondrés ont été observés lors de la caractérisation. Il y a également deux conduites pluviales qui ont été endommagées en raison de l'instabilité des pentes. Celles-ci peuvent causer plus de dommages à l'intégrité du talus si elles ne sont pas stabilisées (points TT et WW).

Photo 37: Panache de sédiments provenant de la route en gravier au Golf Métropolitain (photo IMGP0850 du CD)

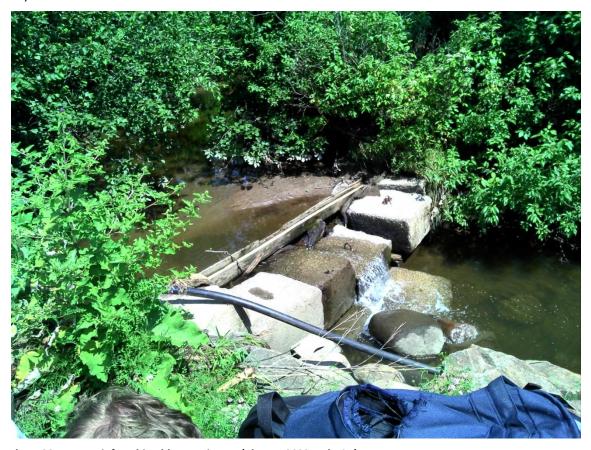
Le long du parcours du ruisseau du Mont Châtel ont été repérées plusieurs infrastructures qui limitent la libre circulation du poisson. Ces infrastructures ainsi que les embâcles qui limitent la libre circulation des poissons sont présentés au tableau 14. Avant de modifier ou d'enlever ces structures afin de rendre accessible certains secteurs du cours d'eau, il est important de valider si ces structures ont une utilité au plan faunique (si elles sont des barrières à l'allopatrie ou non). Soulignons, entre autres, le barrage localisé sur le secteur 1 au point DD servant à dériver le cours d'eau pour alimenter l'étang au golf qui mériterait grandement d'être modifié (photo 38).

Photo 38: Barrage infranchissable au point DD (photo DSC0014 du CD)
