# Suivi et entretien des aménagements de la rivière des Commissaires - 2016

Rapport déposé à la Fondation de la Faune du Québec 17 février 2017

# Annexe 3 : Plan d'intervention au maintien de l'intégrité des aménagements fauniques de la CFAQ – rivière des Commissaires 2016

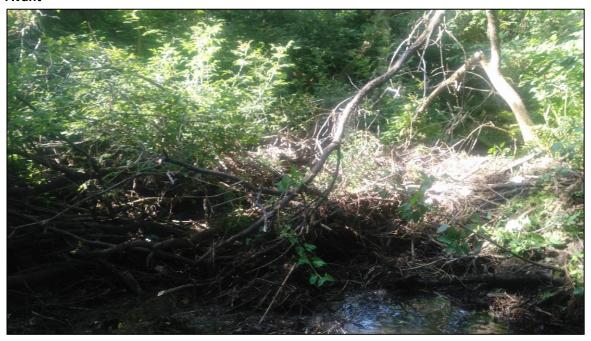
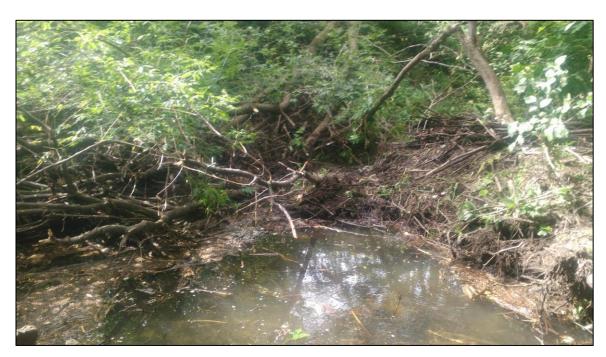
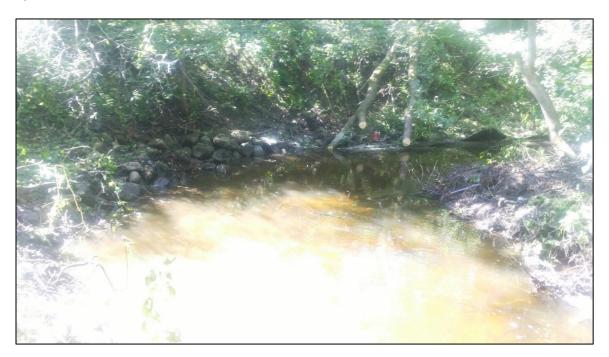
Nettoyage 1 : Retrait d'un embâcle important à l'embouchure de la rivière

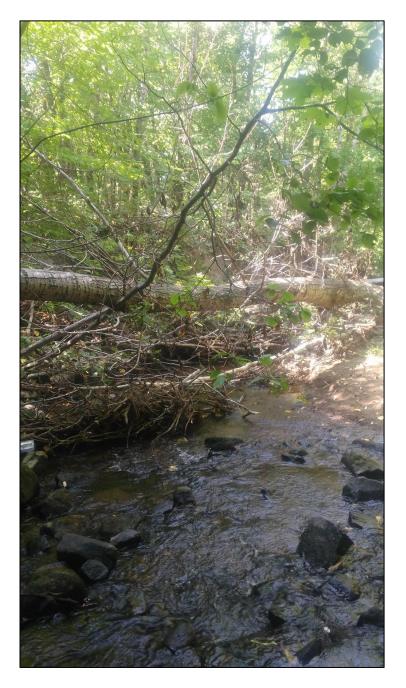
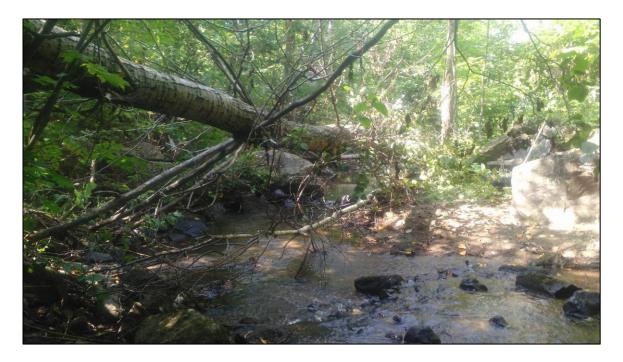
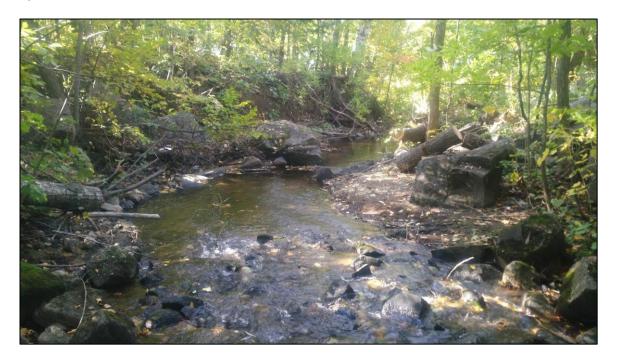
Nettoyage 2 : Retrait d'un embâcle de branches limitant la libre circulation du poisson Avant

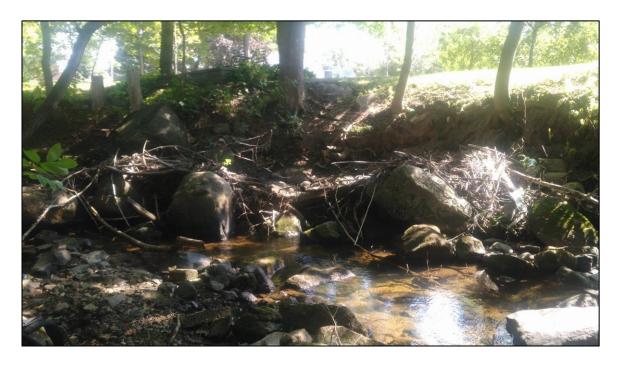
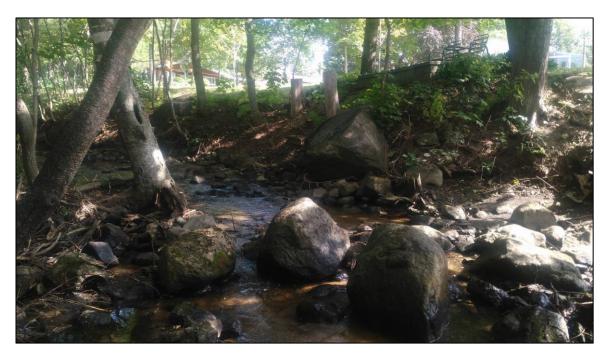
Nettoyage 3 : Retrait d'un embâcle entre les roches limitant la libre circulation du poisson Avant

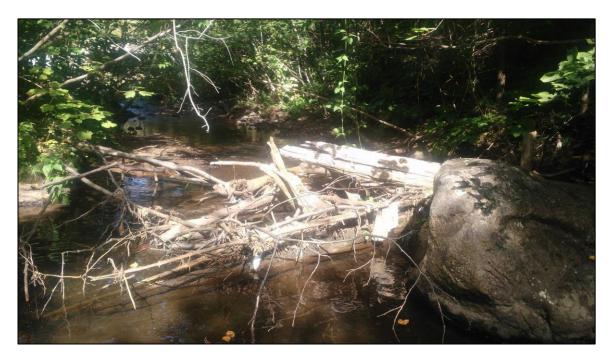
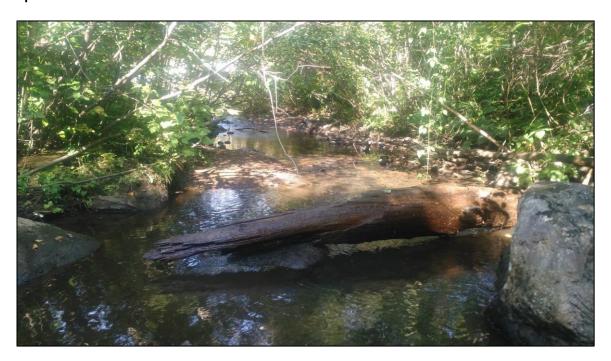
Nettoyage 4 : Retrait des débris ligneux limitant la libre circulation du poisson

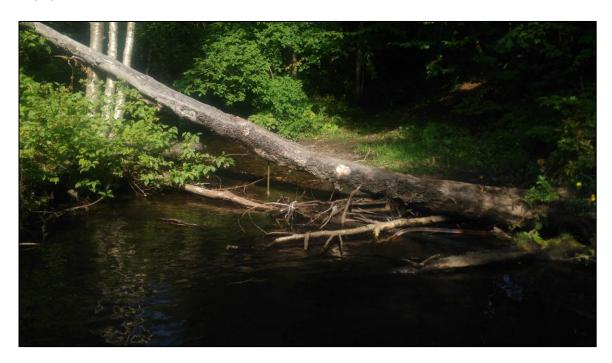
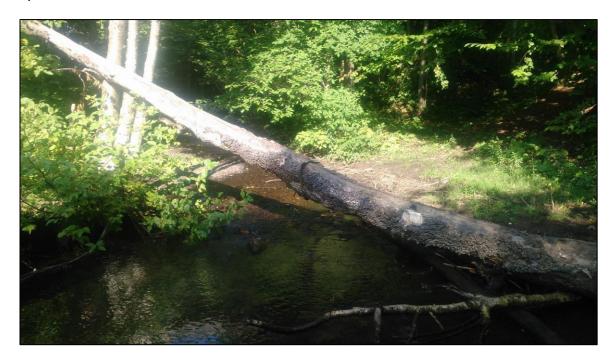
Nettoyage 5 : Retrait des branches et morceaux de bois sous le tronc d'arbre limitant la libre circulation du poisson

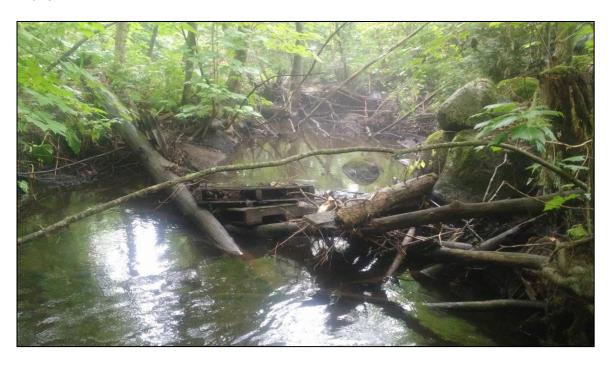
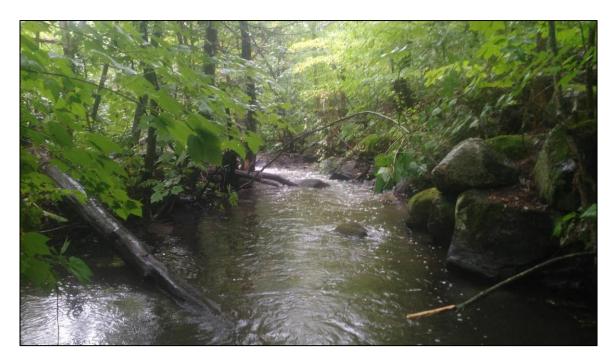
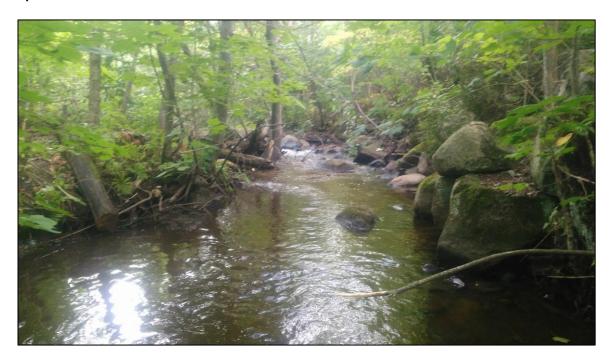
Nettoyage 6 : Retrait de deux importants embâcles limitant considérablement la libre circulation du poisson

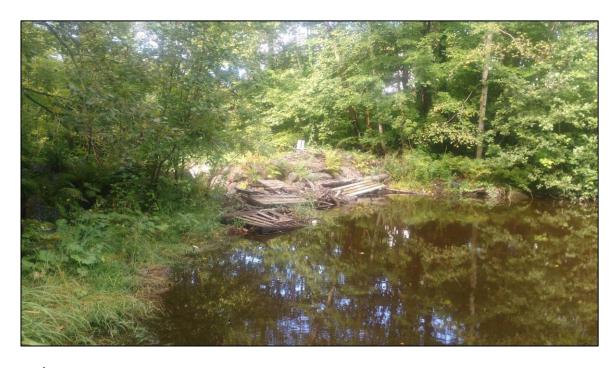
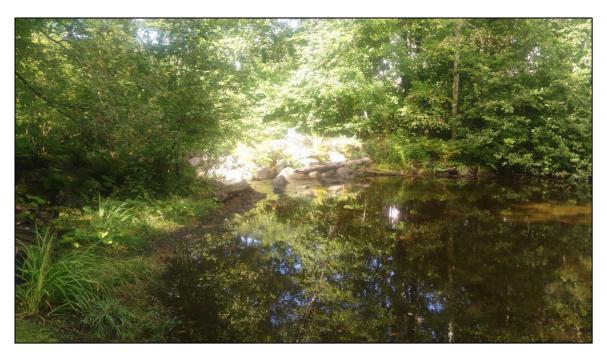
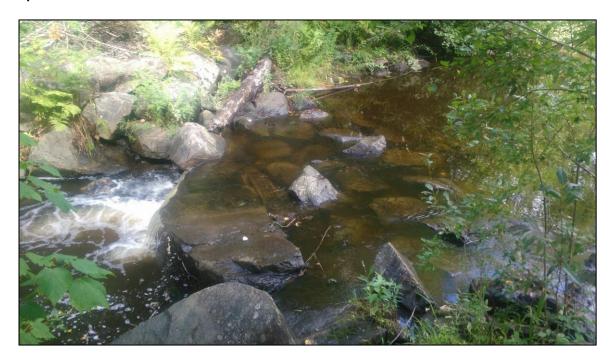
Nettoyage 7 : Retrait des palettes en bois formant un embâcle dans la rivière Avant

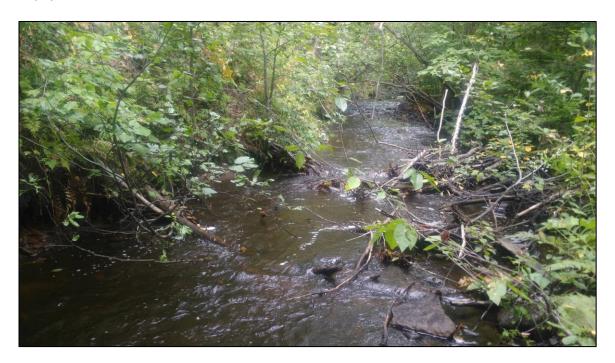
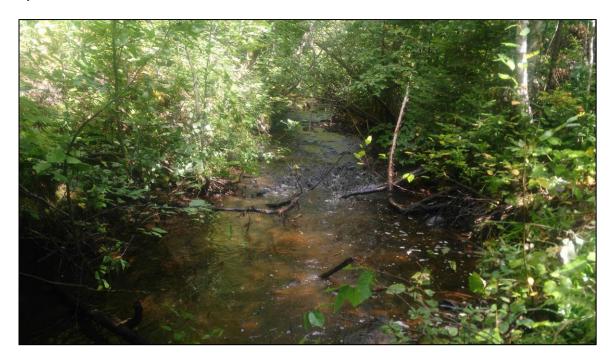
Nettoyage 8 : Retrait des branches ensablées dans le lit de la rivière pouvant ultérieurement former un embâcle

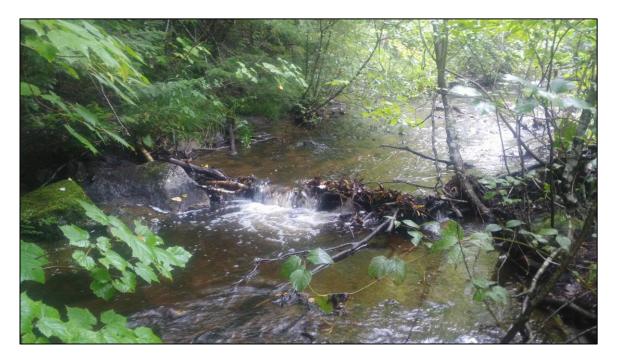
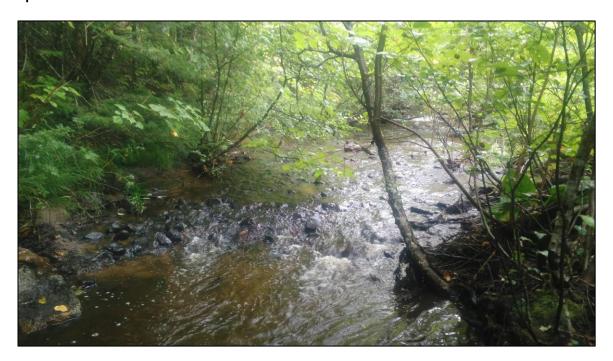
Nettoyage 9 : Démantèlement d'un début de formation d'embâcle

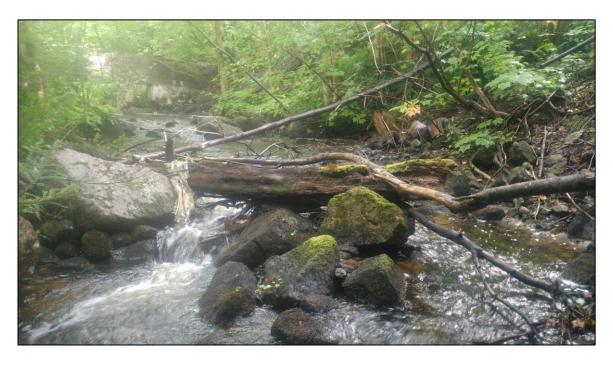
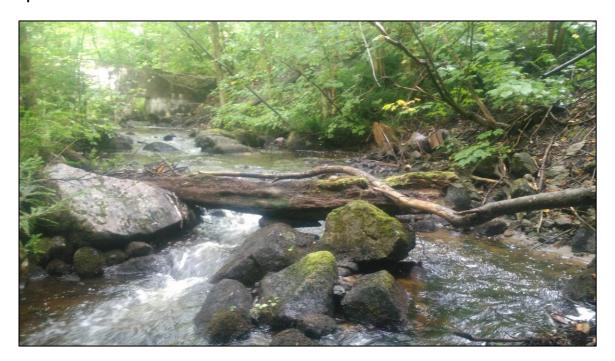
Nettoyage 10 : Retrait des déchets et de petites branches susceptible de former un embâcle Avant

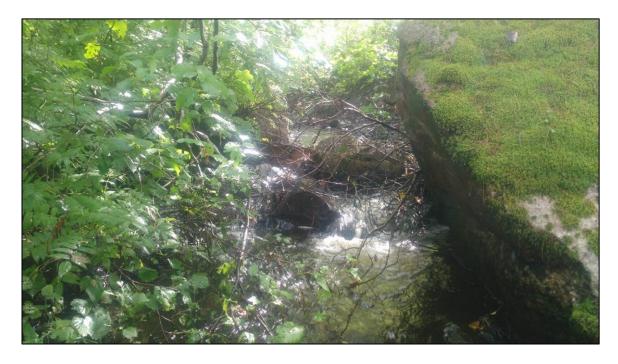
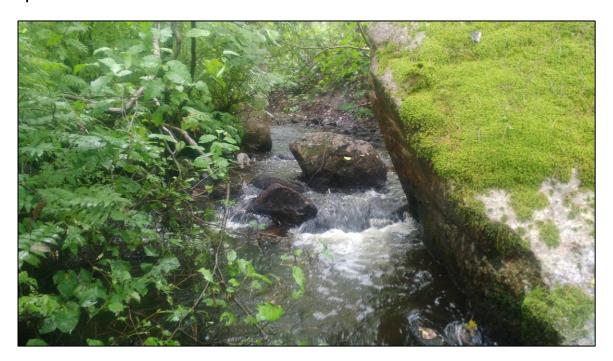
Nettoyage 11 : Démantèlement d'un début de formation d'embâcle

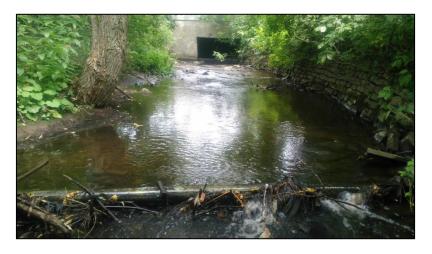
#### A.1: Retrait d'un ancien seuil en métal

Présence d'un tuyau métallique avec ancrage profond qui entrave la rivière des Commissaires à proximité du boulevard Henri-Bourassa dans l'arrondissement de Charlesbourg (carte 1; SE-08). L'ancien seuil ne semble plus remplir ses fonctions et risque inutilement de créer un embâcle par l'accumulation de matière organique.

- Contacter la Ville de Québec et les propriétaires du terrain pour approbation du retrait du tuyau
- Obtention de l'approbation et début des travaux
- Retrait et démantèlement du tuyau
- Retrait des ancrages
- Gestion des déchets
- Effort des travaux : 2 jours/2 personnes

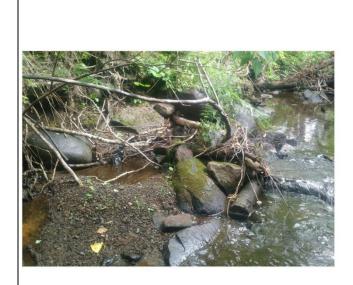
#### A.2 : Démantèlement complet d'un seuil en bois

Présence d'un seuil en bois réalisé par la CFAQ qui ne remplit plus ses fonctions et qui a eu des problèmes de clé d'ancrage (carte 1; SE-44). L'ancrage inadéquat a fait dévier le courant qui a résulté à l'érosion accrue d'une des rives. Le démantèlement complet du seuil est privilégié au remplacement, car la rive est fortement érodée et le remplacement pourrait occasionner d'autres problèmes. La proximité d'infrastructure résidentielle à proximité pourrait aussi être problématique.

- Contacter les propriétaires riverains, avis des travaux et autorisation d'accès
- Retrait et démantèlement du seuil
- Réutilisation des roches pour dynamisation du cours d'eau en amont
- Ancrage en roche à déplacer sur la berge érodée
- Gestion des déchets
- Effort des travaux : 1 jour/2 personnes

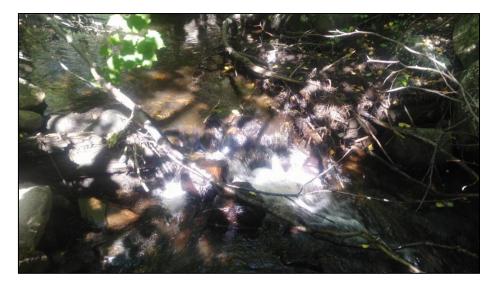
#### A.3 : Démantèlement complet d'un seuil en bois

intervention dans les rives, les clés d'ancrage de part et d'autre du seuil pourront être laissées sur place.

- Contacter les propriétaires riverains, avis des travaux et autorisation d'accès
- Retrait et démantèlement du seuil
- Ancrage en roche à déplacer
- Nettoyage léger
- Gestion des déchets
- Effort des travaux : 1 jour/2 personnes

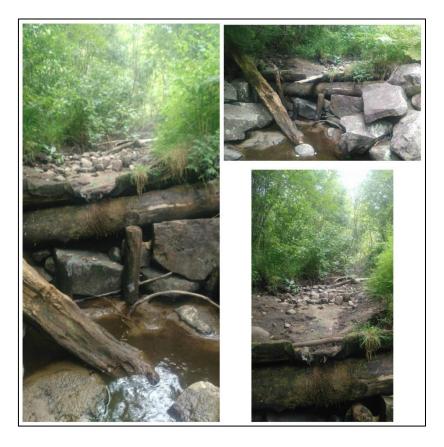
### A.4 : Démantèlement progressif et partiel d'un seuil

Présence d'un seuil aménagé par la CFAQ (carte 1; SE-75) qui se situe en amont de la rivière des Commissaires à la confluence des ruisseaux intermittents de tête. Le seuil est de bonne dimension et créer un fractionnement dans le cours d'eau. De plus, le seuil est aussi un infranchissable pour l'omble de Fontaine qui a été aperçu tout juste en aval. Un démantèlement progressif sur trois années consécutives est envisagé. Le démantèlement progressif permettrait de recréer la connectivité du cours d'eau par le relargage progressif des sédiments qui se sont accumulés en amont. Puisque la Fondation de la Faune exige un suivi sur trois ans, le retrait progressif permettrait de ne pas relarguer trop de sédiments lors des crues printanières la même année et nous permettrait de suivre l'évolution de ce retrait et ainsi intervenir au besoin.

- Contacter Hydro-Québec pour accès à proximité du seuil
- 1ère année
  - > Retrait des ailettes supérieures
  - > Création d'une chute intermédiaire dans le billot inférieur
  - Nettoyage léger
  - Retrait des plus gros blocs derrière le seuil pour réutilisation ultérieure
  - ➤ Effort des travaux 2 jours/2 personnes (2017)
- 2e année
  - Évaluation qualitative de la quantité des sédiments restants
  - > Amincissement du billot
  - > Abaissement de la chute principale dans le billot inférieur
  - Suivi des sédiments relarguer
  - > Effort des travaux 1 jour/2 personnes (2018)
- 3e année
  - Évaluation qualitative de la quantité des sédiments restants
  - Retrait complet du billot inférieur
  - Création d'une chute en pierre avec les blocs retirés la première année
  - Suivi des sédiments relarguer
  - Figure 1 Effort des travaux 1 jour/2 personnes (2019)

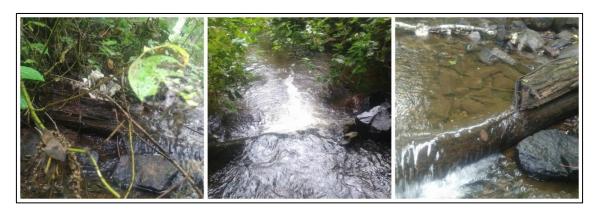
### B.1: Réparation d'un seuil en bois

Le seuil en bois aménagé par la CFAQ (carte 1; SE-43) a été identifié comme un seuil qui devrait être réparé partiellement. Le seuil remplit encore ses fonctions, mais pourrait en partie être réparé pour pérenniser son utilité. Les ailettes sont dans un état de décomposition plutôt avancé et pourraient être détruites lors de la prochaine crue. De plus, la réparation permettrait de renforcer l'ancrage du seuil dans la berge.

- Contacter les propriétaires riverains, avis des travaux et autorisation d'accès
- Démantèlement des ailettes et remise à neuf
- Renforcement de l'ancrage
- Repositionnement du géotextile
- Réajustement de l'échancrure de la chute
- Colmatage des interstices
- Stabilisation des rives près de l'ancrage
- Aménagement de la partie amont du seuil
- Gestion des déchets
- Effort des travaux : 2 jours/2 personnes

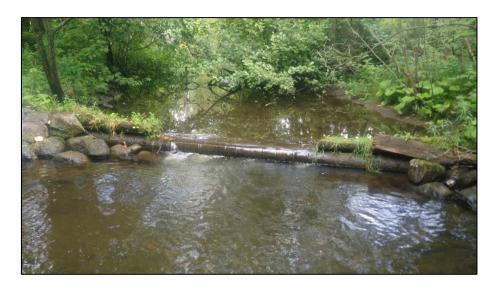
### B.2 : Réparation d'un seuil en bois

Le seuil en bois aménagé par la CFAQ (carte 1; SE-48) a été identifié comme un seuil qui devrait être réaménagé partiellement afin de recréer une chute centrale correspondant à 20-30 % de sa largeur. Le seuil en soit est en bon état, seules les ailettes pourraient être changées pour pérenniser l'infrastructure.

- Contacter les propriétaires riverains, avis des travaux et autorisation d'accès
- Démantèlement des ailettes et remise à neuf
- Renforcement de l'ancrage des ailettes
- Repositionnement du géotextile
- Réajustement de l'échancrure de la chute
- Colmatage des interstices
- Stabilisation des rives près de l'ancrage
- Nettoyage léger
- Gestion des déchets
- Effort des travaux : 2 jours/2 personnes

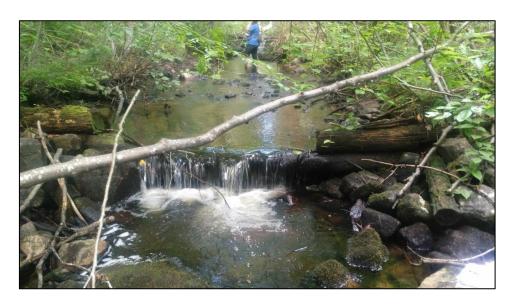
Le seuil en bois aménagé par la CFAQ (carte 1; SE-56) a été identifiée comme un seuil qui devrait être réaménagé partiellement afin de recréer une chute centrale correspondant à 20-30% de sa largeur. Le seuil en soit est en bon état, seules les ailettes pourraient être changées pour pérenniser l'infrastructure. Le resserrement de la chute permettrait de créer une fosse de meilleure qualité en aval.

- Contacter les propriétaires riverains, avis des travaux et autorisation d'accès
- Démantèlement des ailettes et remise à neuf
- Renforcement de l'ancrage des ailettes
- Repositionnement du géotextile
- Réajustement de l'échancrure de la chute
- Colmatage des interstices
- Stabilisation des rives près de l'ancrage
- Nettoyage léger
- Gestion des déchets
- Effort des travaux : 2 jours/2 personnes

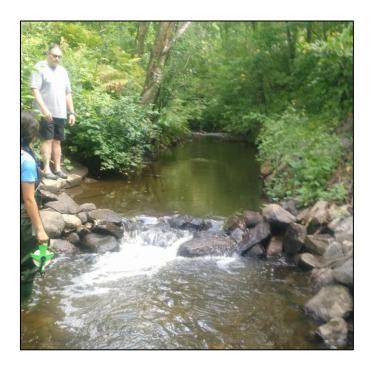
Un premier seuil aménagé par un résident riverain (M. Giroux) a été identifié comme un aménagement qui pouvait être dynamisé par la création d'une chute centrale (carte 1; SE-05). L'ajout de gravier dans le pied de fosse pourrait également bonifier l'aménagement en créant une frayère potentielle pour l'omble de Fontaine.

- Contacter Monsieur Giroux pour autorisation d'accès et avis de modification du seuil
- Réaménagement des roches en place pour créer une chute
- Ajustement de la largeur des échancrures des chutes
- Colmatage des interstices
- Ajout de gravier dans le pied de fosse
- Effort des travaux : 1 1/2 jours/2 personnes

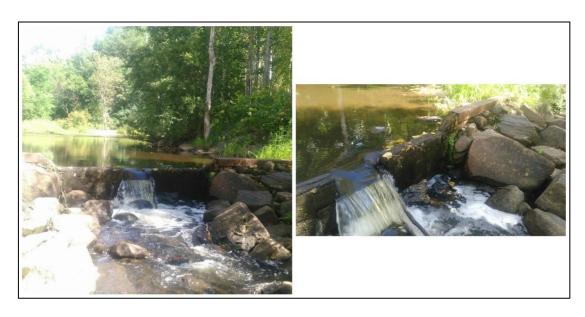
Une fosse au pied d'un seuil en ciment aménagé par la CFAQ (carte 1; SE-10) a été identifiée pour un réaménagement permettant d'obtenir une fosse suffisamment profonde pour franchir le seuil par les ombles de Fontaine. Les travaux consistent donc à déplacer la grosse roche directement sous la chute, agrandir la fosse en aval du seuil pour créer des aires de repos.

- Obtenir l'autorisation d'accès Gestion Paul Daigle INC.
- Réaménagement des roches dans la fosse
- Aménagement de la fosse
- Effort des travaux : 2 jours/2 personnes

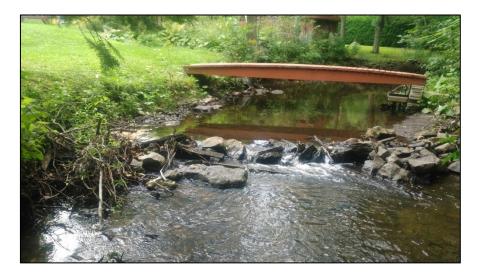
Un seuil aménagé par un résident riverain a été identifié comme un aménagement qui pouvait être dynamisé par la création d'une chute centrale (carte 1; SE-20).

- Contacter résidents pour autorisation d'accès et avis de modification du seuil
- Réaménagement des roches en place pour créer une chute

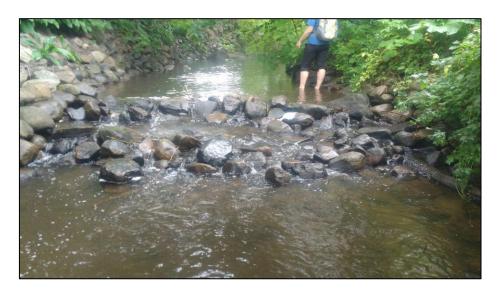
Un seuil en roche (carte 1; SE-40) dans la rivière des Commissaires, probablement aménagé par des résidents riverains a été répertorier comme étant un infranchissable pour la faune aquatique. Ce dernier, est propice à l'aménagement d'un bassin au centre du seuil ainsi qu'à la création d'une chute amont et d'une chute aval créant ainsi un seuil franchissable.

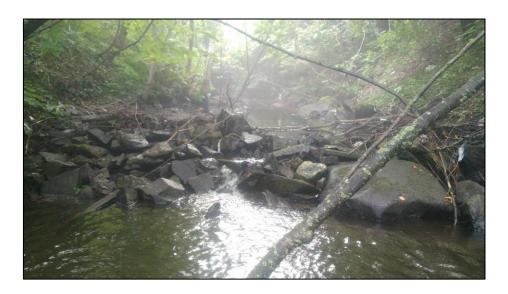
Un seuil en roche (carte 1; SE-42) dans la rivière des Commissaires, formé naturellement dans la rivière des Commissaires a été répertorié comme étant un infranchissable pour la faune aquatique. Ce dernier, est propice à l'aménagement d'un bassin au centre ainsi qu'à la création d'une chute amont et d'une chute aval créant ainsi un seuil franchissable.

- Contacter les propriétaires riverains, avis des travaux et autorisation d'accès
- Réaménagement des roches en place pour créer un petit bassin central
- Création d'une chute en amont et d'une en aval
- Ajustement de la largeur des échancrures des chutes
- Colmatage des interstices
- Nettoyage léger
- Effort des travaux : 2 jours/2 personnes

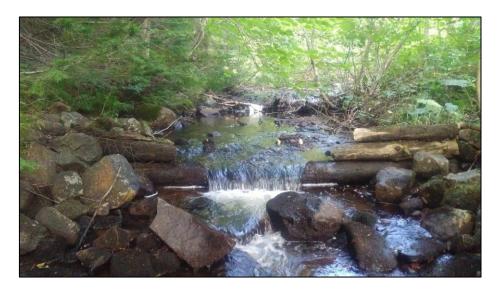
Une fosse au pied d'un seuil en bois aménagé par la CFAQ (carte 1; SE-58) a été identifiée pour un réaménagement permettant au seuil de creuser efficacement cette dernière et permettant aux de créer des aires de repos pour l'omble de fontaine. Les travaux consistent donc à déplacer les plus grosses roches en aval afin de libérer la fosse. L'ajout de gravier dans la fosse est aussi envisageable.

- Contacter les propriétaires riverains, avis des travaux et autorisation d'accès
- Réaménagement des roches dans la fosse
- Aménagement de la fosse
- Ajout de gravier dans le pied de fosse
- Effort des travaux : 1 jour/2 personnes

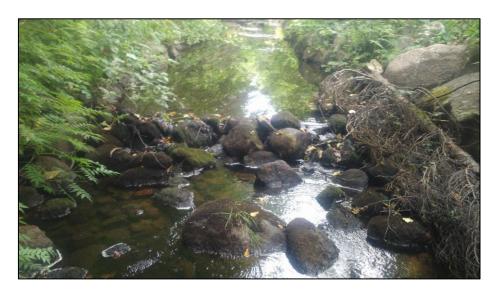
Un seuil en roche (carte 1; SE-73) dans la rivière des Commissaires qui a probablement été aménagé par des résidents riverains a également été répertorié comme étant un obstacle infranchissable pour la faune aquatique. Ce dernier est propice à l'aménagement d'une chute centrale créant ainsi un seuil franchissable.

- Contacter les propriétaires riverains, avis des travaux et autorisation d'accès
- Réaménagement des roches en place pour créer une chute centrale
- Ajustement de la largeur des échancrures de la chute
- Renforcement des clés d'ancrage
- Colmatage des interstices
- Nettoyage léger
- Effort des travaux : 1 jour/2 personnes

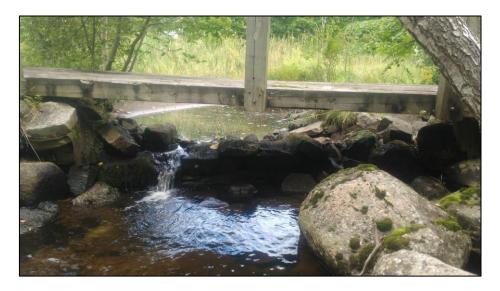
Un seuil aménagé en roche (carte 1; SE-74) dans la rivière des Commissaires a également été répertorié pour un réaménagement partiel. La chute du seuil pourrait être refaite et le géotextile en place pourrait aussi être replacé adéquatement.

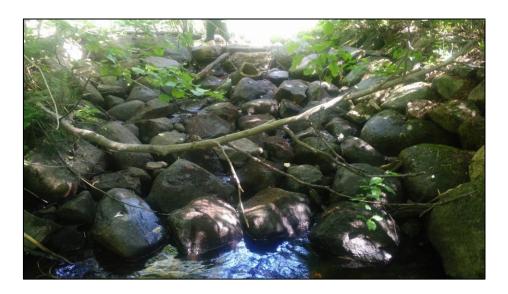
Une cascade jugée infranchissable a été répertoriée lors de la caractérisation de la rivière des Commissaires (carte 1; CAS). L'aménagement d'une série de bassins et de chutes permettrait de favoriser le passage de la faune aquatique en amont.

- Contacter les propriétaires riverains, avis des travaux et autorisation d'accès
- Réaménagement des roches en place pour créer des bassins et des chutes
- Ajustement de la largeur des échancrures des chutes
- Colmatage des interstices
- Effort des travaux : 2 journées/3 personnes (blocs gros calibres)
