CONSEIL  
DE QUARTIER  
DU VIEUX-MOULIN

# Caractérisation du ruisseau du Moulin

**Corporation d'actions et de gestion environnementales de  
Québec**

Novembre 2009

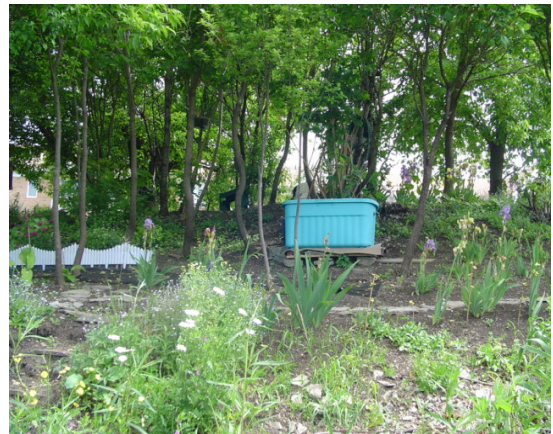
**Figure 8. Aménagements paysagers débutant dans les 3 premiers mètres de la bande riveraine. (Crédit CAGEQ)**

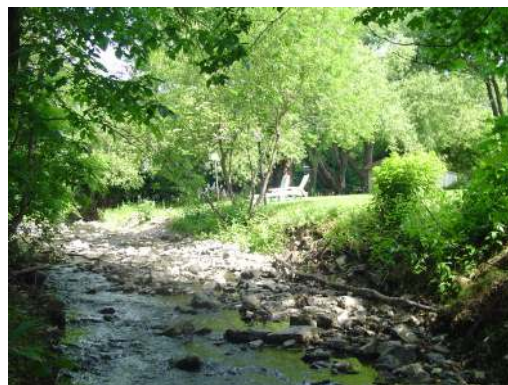
Dans le secteur de l'avenue du Vieux-Moulin entre les rues Loyola et Dubord, le ruisseau sépare une zone agricole à sa droite (vers l'ouest) et un secteur résidentiel sur sa rive gauche. Il possède une bande riveraine boisée sur trois mètres de large du côté de la zone agricole, puis le reste de la bande riveraine est constituée de cultures de céréales (en 2009, du blé). Du côté du secteur résidentiel, on retrouve des terrains privés gazonnés avec quelques arbres et arbustes. La bande riveraine naturelle de ce côté est en moyenne de trois à cinq mètres. Toutefois, quelques sections n'ont aucune bande de protection végétale et l'on retrouve du gazon jusqu'au ruisseau (figure 9).

**Figure 9. Bande riveraine dans le quartier résidentiel du Vieux-Moulin. (Crédit CAGEQ)**

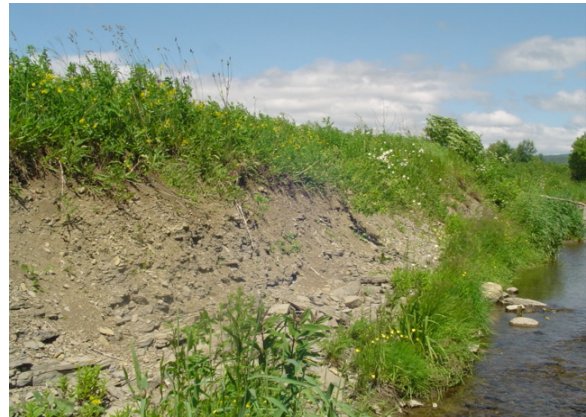
Les berges du ruisseau au sud de l'autoroute Félix-Leclerc (autoroute 40) sont beaucoup plus touchées par l'érosion que celles en amont de l'autoroute. Par contre, juste au nord de celle-ci, dans le secteur derrière les condos du boulevard Albert-Chrétien, les berges du ruisseau montrent de nombreuses traces d'érosion. Le ruisseau dans ce secteur a été redressé, il y a plusieurs années, dans le cadre d'activités agricoles. Le talus qui y a été aménagé a une hauteur de 2,5 à 3 mètres et la pente y est très forte (de 25% à 54%). Les berges sont donc peu stables à certains endroits. Toutefois, des herbacées et de petits arbustes tentent de coloniser ces zones érodées, ce qui sera fortement bénéfique pour les berges de ce secteur, car ils favoriseront la stabilisation des berges.

**Figure 10. Érosion près du boulevard Albert-Chrétien. (Crédit CAGEQ)**

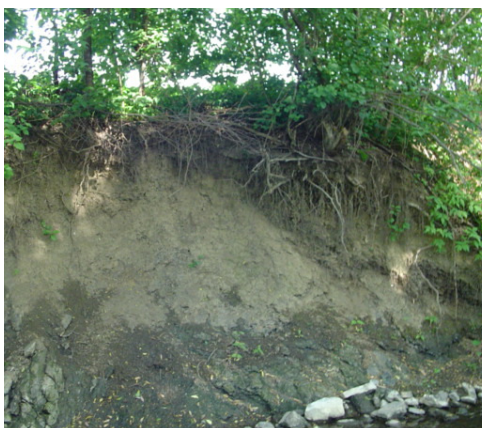
**Figure 11. Érosion des berges près de la rue Dubord. (Crédit CAGEQ)**

À l'angle de l'avenue du Vieux-Moulin et de la rue Dubord, on retrouve un endroit où la rive gauche (est) est très érodée (figure 11). Le sol s'écroule et les arbres sont déracinés.

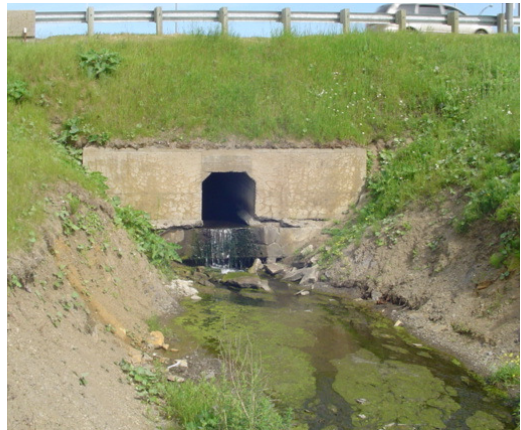
**Figure 12. Érosion des bords du fossé de l'avenue du Bourg-Royal. (Crédit CAGEQ)**

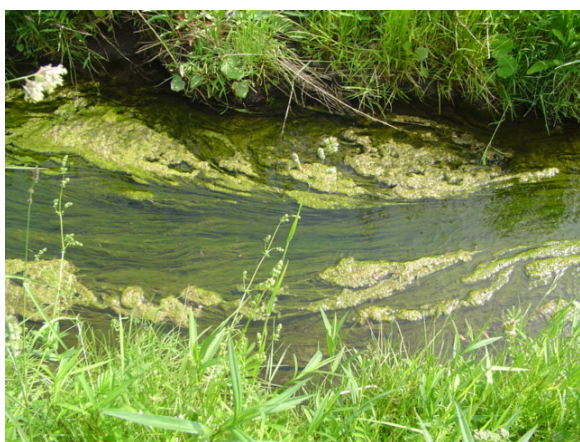
**Figure 16. Algues filamenteuses dans le fossé tributaire. (Crédit CAGEQ)**

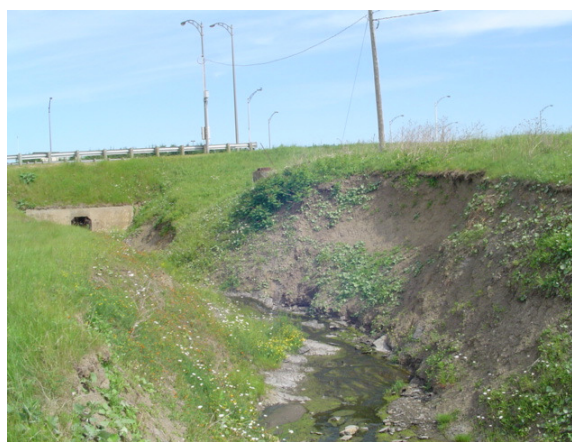
**Figure 17. Berges érodées dans le fossé longeant l'avenue du Bourg-Royal. (Crédit CAGEQ)**

Le second est un fossé de voie publique qui longe l'avenue du Bourg-Royal entre les rues Cambronne et du Carrefour. Il est d'une longueur de 336 mètres et obtient de faibles résultats pour son indice de qualité de l'habitat. Les bandes riveraines de ce tributaire sont également

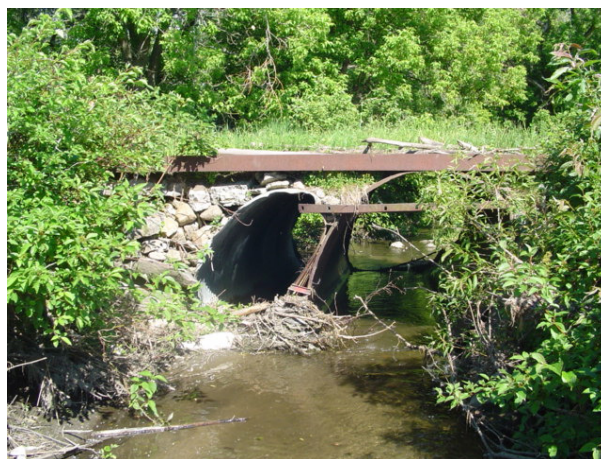
Plusieurs ponceaux sont présents en milieu agricole afin de faire passer la machinerie d'un côté à l'autre du ruisseau. Certains de ces ponceaux sont en très mauvais état comme en fait foi la figure 18.

**Figure 18. Ponceau endommagé dans le secteur agricole. (Crédit CAGEQ)**

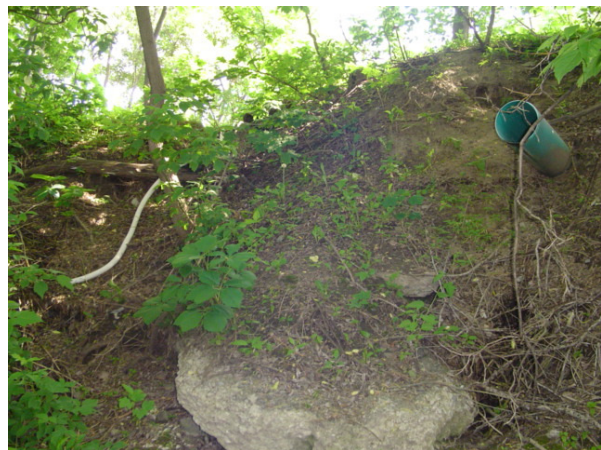
**Figure 21. Drain de piscine se jetant dans le ruisseau du Moulin. (Crédit CAGEQ)**

Enfin, de la sensibilisation devrait être effectuée auprès des propriétaires riverains afin de faire enlever les tuyaux provenant des piscines et des gouttières qui se jettent dans le ruisseau. Dans le cas des tuyaux de piscines, ceux-ci causent une contamination au chlore et aux autres produits présents dans l'eau et les tuyaux de gouttières augmentent la pression sur le ruisseau lors des épisodes de fortes pluies, occasionnant l'érosion des berges.

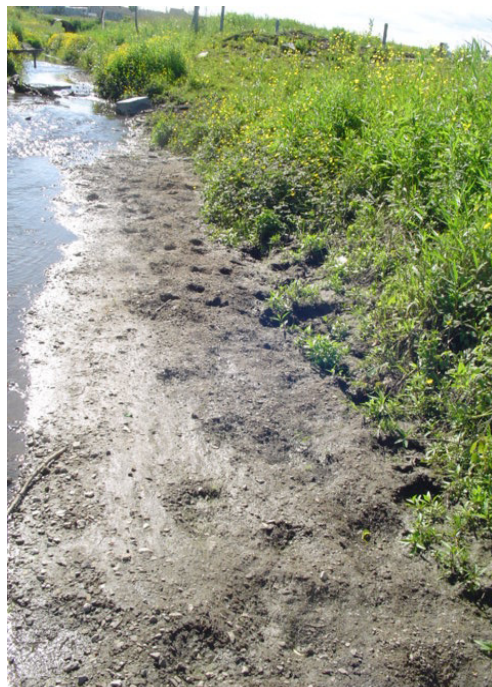
De plus, les animaux pourraient être la source des problèmes bactériologiques de l'eau du ruisseau du Moulin. En effet, l'apport en matières fécales augmentent la charge bactérienne dans l'eau, ce qui diminue sa qualité.

**Figure 26. Traces de chevaux dans le ruisseau du Moulin. (Crédit CAGEQ)**

En fait, l'accès des animaux aux cours d'eau est interdit. Cependant, la traverse à gué est permise pour faciliter l'accès des animaux aux pâturages. Si les animaux doivent traverser le cours d'eau, un ponceau délimité par des clôtures serait donc préférable.

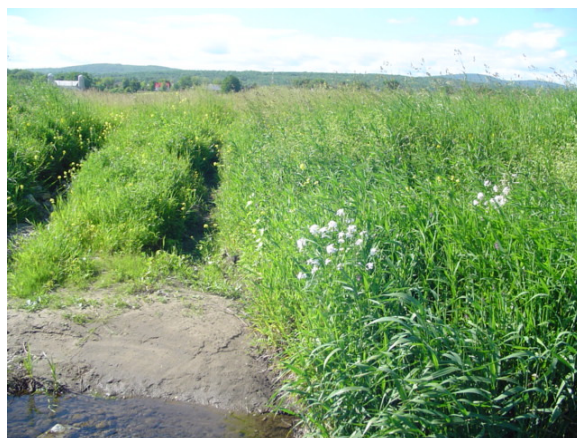
**Figure 27. Traverse de machinerie dans le lit du ruisseau du Moulin. (Crédit CAGEQ)**

Une traverse de tracteur a aussi été observée en milieu agricole dans le lit du cours d'eau (figure 27). La traverse occasionnelle de machinerie et d'animaux peut être une solution de rechange temporaire. Toutefois, la machinerie compacte le sol et fragilise les bandes riveraines. Si la traversée est régulière, on doit plutôt envisager la construction d'un pont ou d'un ponceau (MDDEP, 2007).

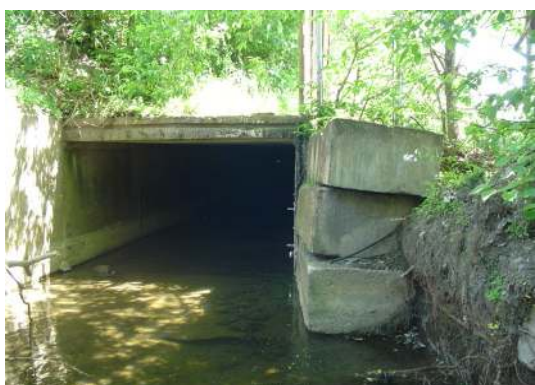
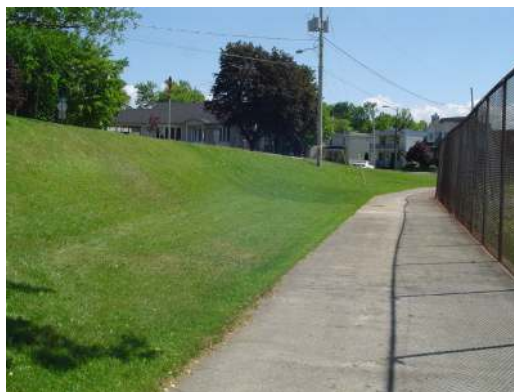
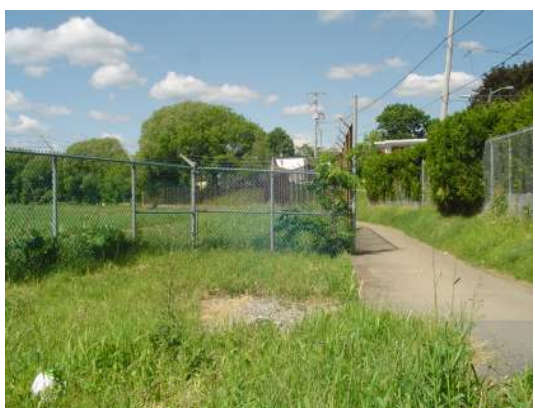
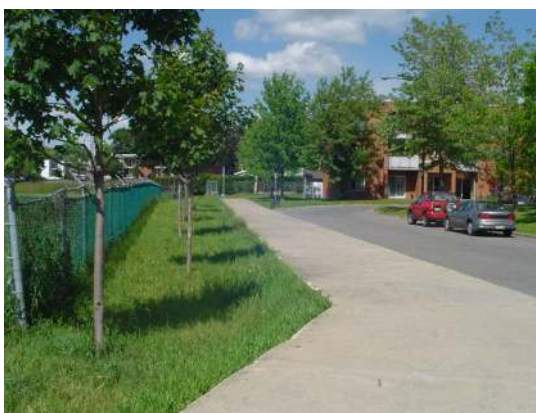
Ensuite, la partie entre la rue Loyola et l'actuel site du terminus de Beauport (rue Anne-Mayrand) devrait également être naturalisée et aménagée. Cette canalisation sert de trottoir pour les gens de ce quartier, mais selon ceux-ci, le ruisseau déborde de la canalisation occasionnellement au printemps ou dans les épisodes de fortes pluies.

**Figures 29 à 32. Parcours de la canalisation entre les rues Loyola et Anne-Mayrand. (Crédits CAGEQ)**

Cet endroit devrait être remis à l'état naturel. Des plantations seraient nécessaires afin d'aider ce bout de ruisseau à renaître. Des végétaux indigènes pourraient être plantés sur les sites urbanisés de même que sur une lisière de la terre agricole. Un parc pourrait aussi être créé près de l'avenue d'Estimauville et un étang pourrait y être aménagé (figure 34). Ce parc pourrait être relié au secteur des vestiges du moulin des Jésuites/Goulet par un sentier pédestre ou multi-usage.
