PROJET PILOTE – PLANTATION DE PLANTES AQUATIQUES SUR UN BANC DE SABLE

Rapport final

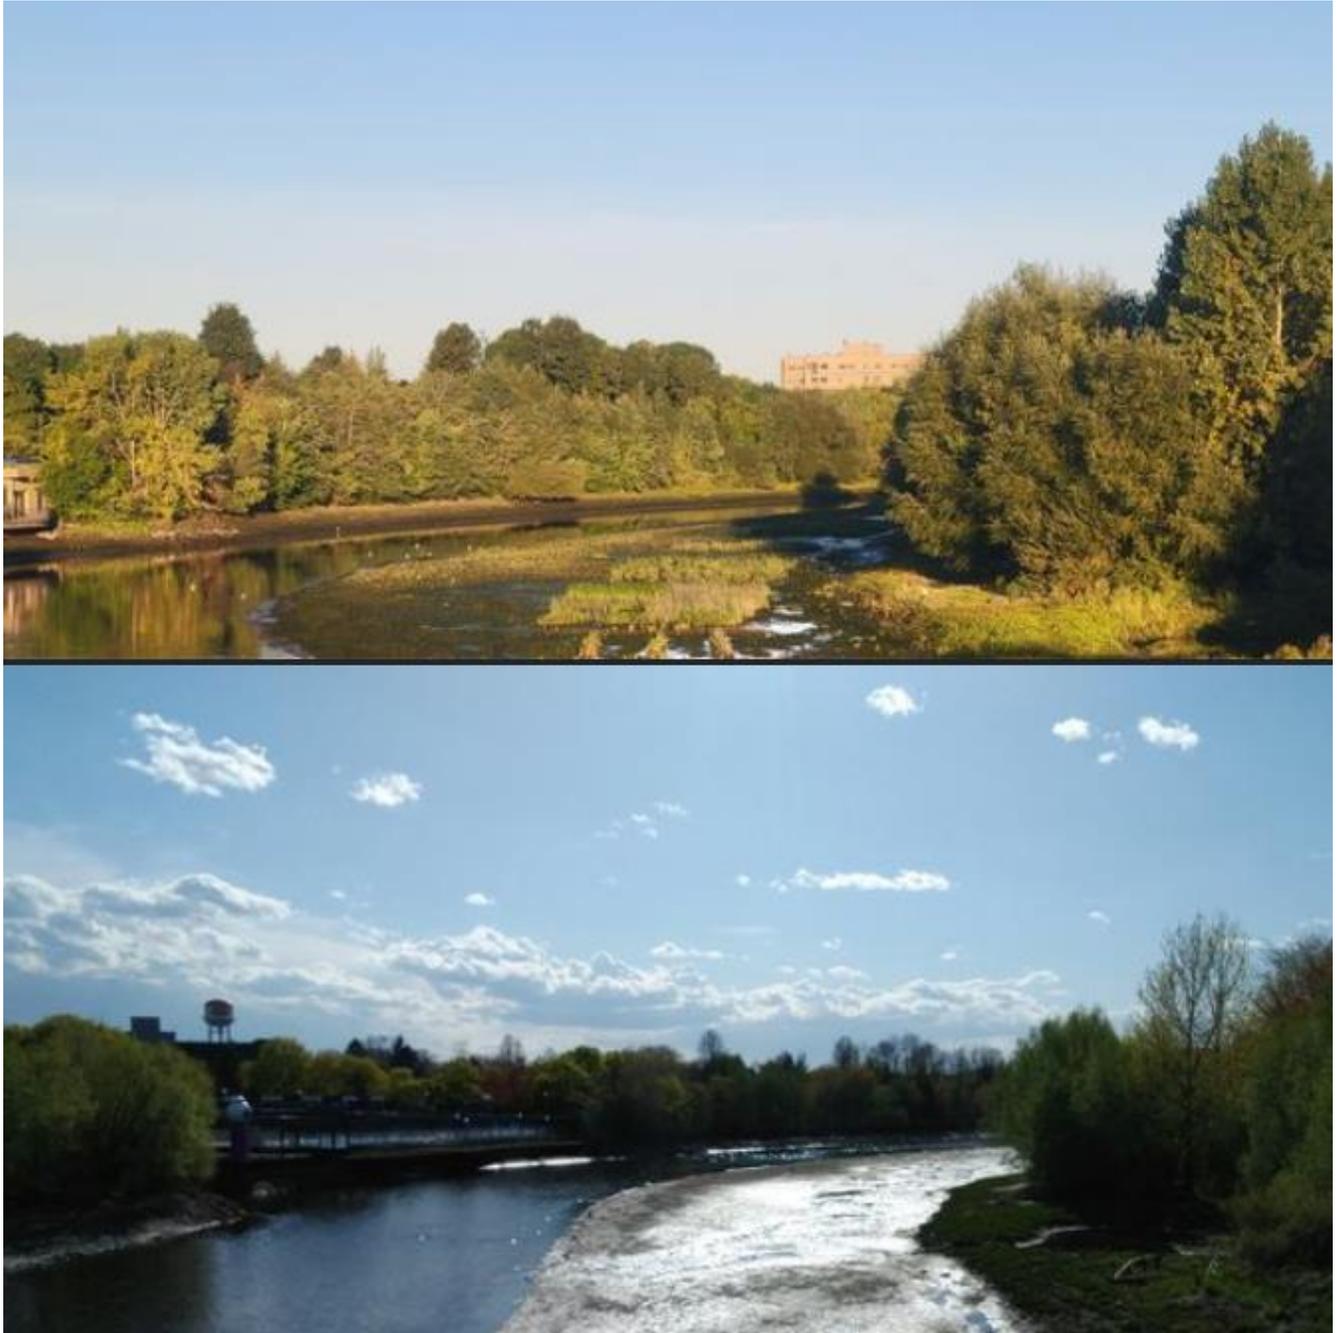
Figure 15 : La photo en haut montre l'îlot sableux après les travaux et celle du bas avant les travaux.

Les observations faites sur le terrain montrent que la majorité des végétaux se sont maintenus et ont même poussé durant la saison estivale. Une différence a été observée en fonction des structures, voici les principales observations réalisées.

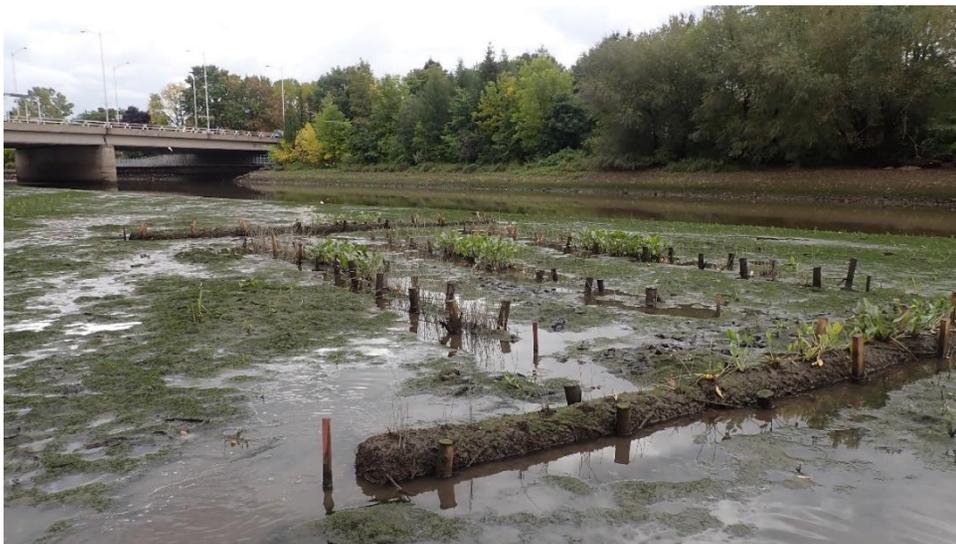
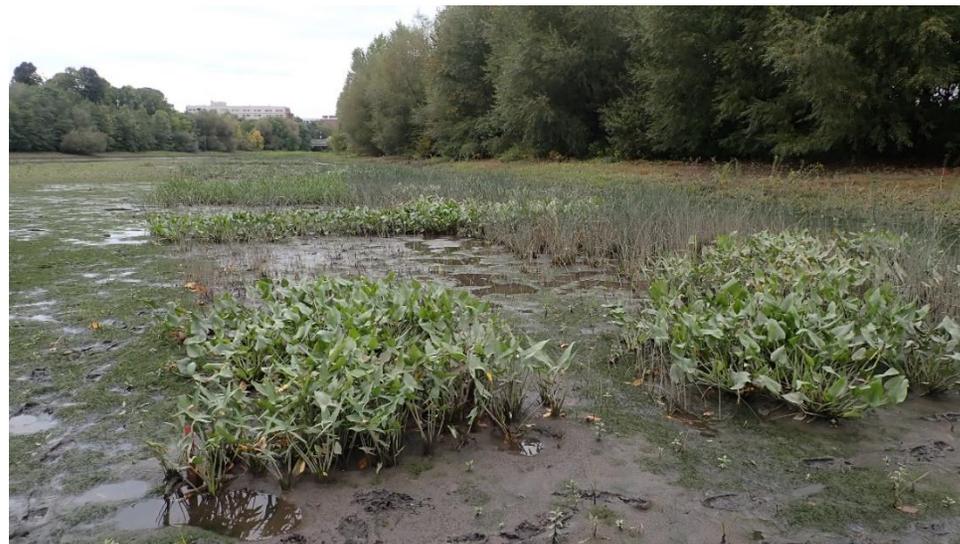
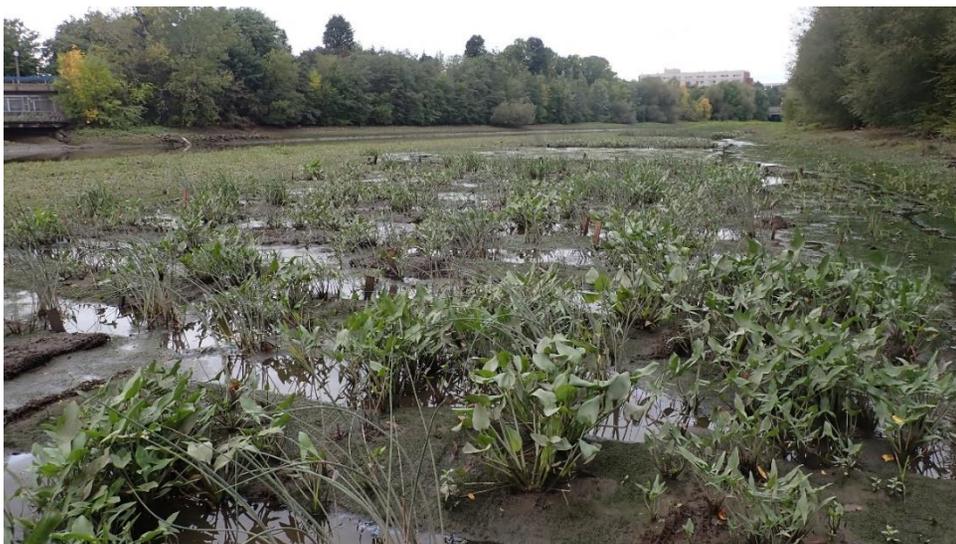
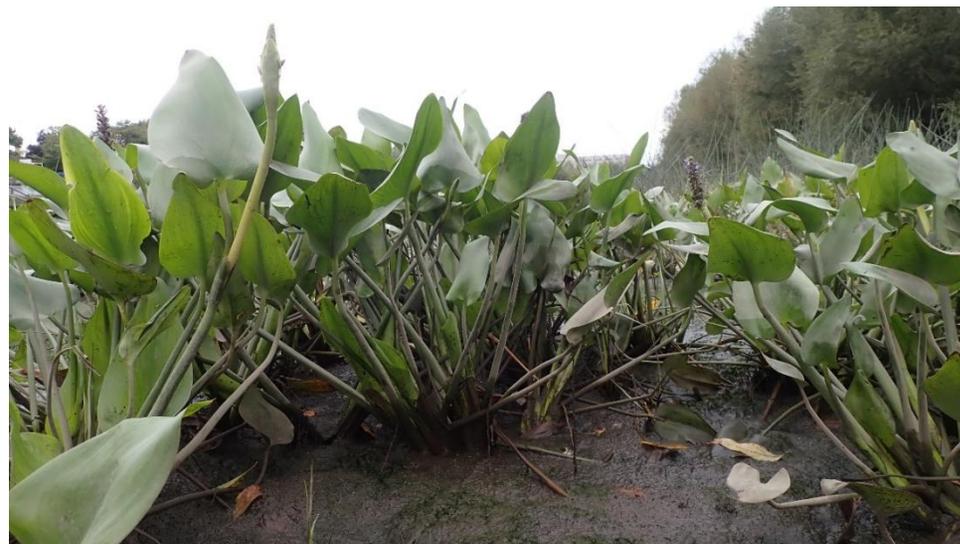
De façon générale, on peut observer une très faible reprise liée aux boudins de coco. En effet, la plupart des végétaux implantés dans les boudins de coco n'ont pas survécu jusqu'à la fin de l'été. Toutes les zones dans lesquelles des végétaux avaient été plantés dans des boudins de coco (A1, A2, Z6 et Z1) ont eu des cotes de reprise des végétaux plus faible que les autres zones. L'hypothèse pour expliquer cette faible reprise est que le substrat de coco ne contient aucun nutriment disponible pour les plantes. Celles-ci doivent se contenter du peu de sédiments qui se seront déposés sur le boudin avec la marée. Aussi, les boudins de coco ne semblaient pas retenir autant l'humidité que les boudins de jute. Puisque le milieu est sous l'influence des marées, il est important que le substrat retienne l'humidité, car les plantes sont exondées pendant près de 6 heures, et ce, 2 fois par jour. Les boudins de coco semblaient plutôt sécher, ce qui n'est pas optimal. En ce qui concerne les boudins de jute, la reprise des végétaux était meilleure que pour les boudins de coco, mais ce n'est pas la stratégie qui a montré la meilleure reprise.

Ensuite, les zones B (B1, B2 et B3), qui étaient les zones situées en bordure de la rive, ont globalement eu une moins bonne reprise que les autres zones. Une des hypothèses pour expliquer cette plus faible reprise est que la rive est fortement fréquentée par les visiteurs du parc; c'est une zone où il y a beaucoup de piétinement. Ce faisant, il est possible que les passages fréquents de marcheurs aient contribué à abîmer les plants. Aussi, les plants d'hélénie automnale qui y ont été plantés étaient de grande taille, les rendant plus fragiles. En effet, plusieurs tiges de ces plants ont cassé lors du transport et lors de la plantation. Pour finir, une autre espèce de plante colonisait déjà la rive et celle-ci a colonisé les zones B après que les travaux de plantation aient été achevés. Cette plante entre peut-être en compétition avec les végétaux plantés, ce qui rend leur reprise plus difficile.

Une bonne reprise a été observée pour les autres structures (boudin de jute, matelas de coco, poche de jute et tapis de coco). La meilleure reprise a toutefois été observée dans la zone Z5, dans laquelle aucune structure n'a été implantée. Dans cette zone, des plants SP1 (petite taille) et SP4 (forte taille) ont été implantés, avec et sans terreau. Les plants de forte taille sont ceux qui ont eu la meilleure reprise; une importante colonisation du milieu a été observée avec ces plants. Les plants SP1 ont eu une moins bonne reprise, mais celle-ci était tout de même satisfaisante. Il importe de mentionner qu'un biais est possible, puisque les plants SP4 peuvent être perçus comme ayant une meilleure reprise, puisqu'ils sont plus gros, mais ces derniers étant déjà plus gros à la base, cela ne signifie pas qu'ils aient eu une meilleure reprise.

Pour finir, la structure qui semble avoir eu les meilleurs résultats, outre la zone qui n'avait aucune structure, est le tapis de coco. Le tapis de coco tenait bien en place et permettait de bien protéger les végétaux de l'effet du courant et des marées. De plus, puisque le tapis avait

Figure 16: Photos des zones de plantation lors du suivi automnal. 30 septembre 2021.
