Amélioration de la qualité des habitats dans la rivière du Berger

Rapport final
2010-2011

Organisme des bassins versants de la Capitale
Société de la rivière Saint-Charles

17/01/2011

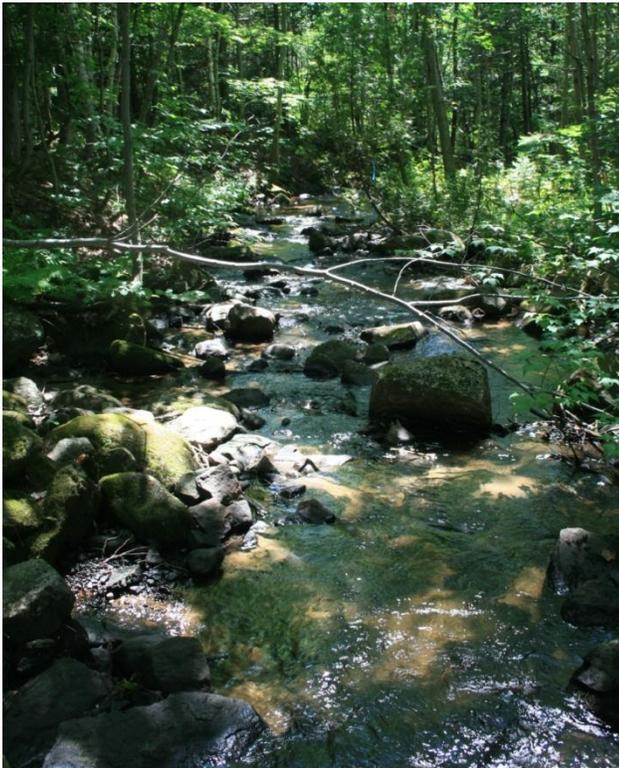
Photo 17 : Tronçon de la rivière des Roches avant l'optimisation du passage du poisson

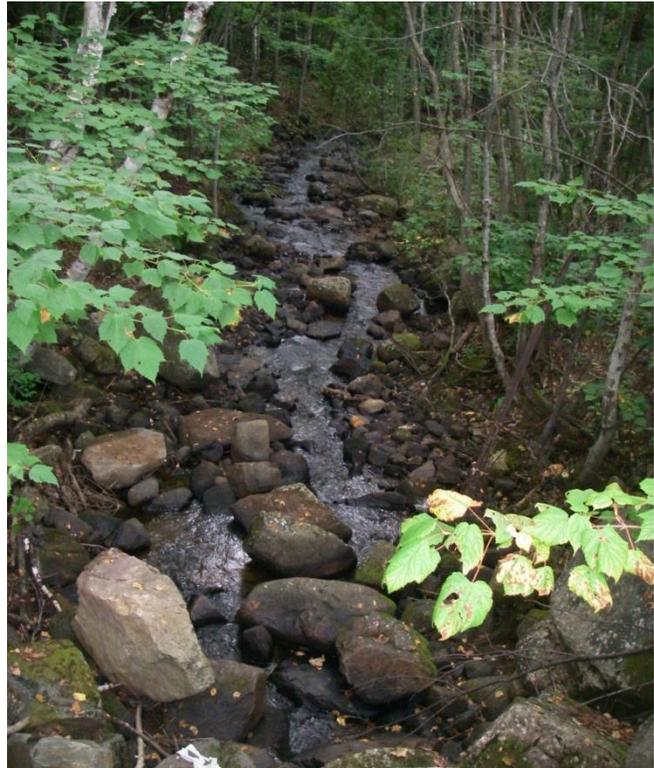
Photo 18 : Tronçon de la rivière des Roches après l'optimisation du passage du poisson

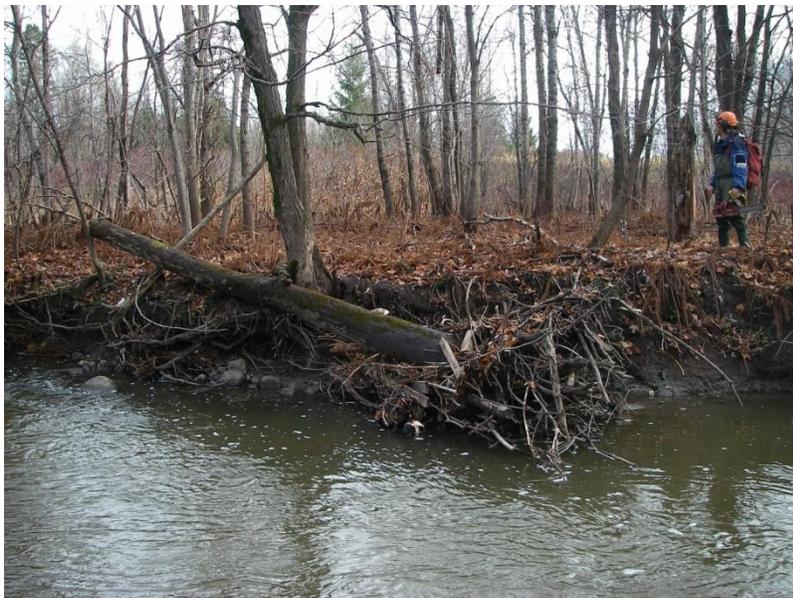
Photo 22 : Gros arbre tombé dans la rivière du Berger

Responsable	Remarques
N 46° 49,612' WO 71° 18,419'	Gros arbre rive gauche	SE-VQ	Photo 22
N 46° 49,579' WO 71° 18,446'	Site de déchets, table de pique-nique et aménagement de camping	SE-VQ	Photos 23 à 26
N 46° 49,598' WO 71° 18,512'	Arbre dans l'eau	SE-VQ	
N 46° 49,684' WO 71° 18,558'	Gros arbre	SE-VQ	
N 46° 50,093' WO 71° 18,785'	Gros saule	SE-VQ	Photos 27 et 28
N 46° 51,819' WO 71° 19,158'	Gros saule au sud du golf	SE-VQ

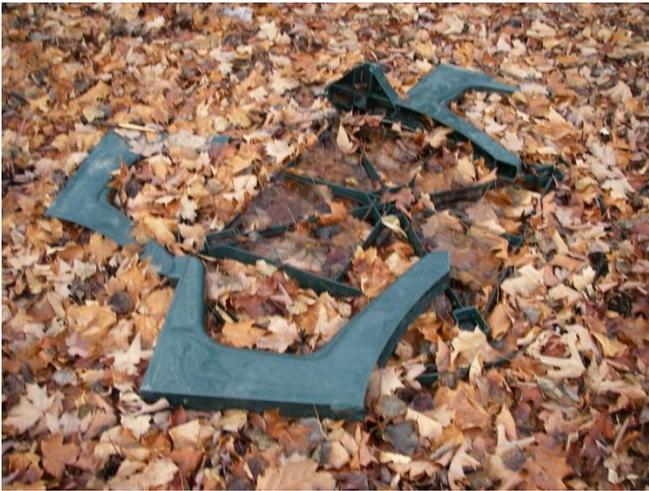
Photo 23 : Site de déchets

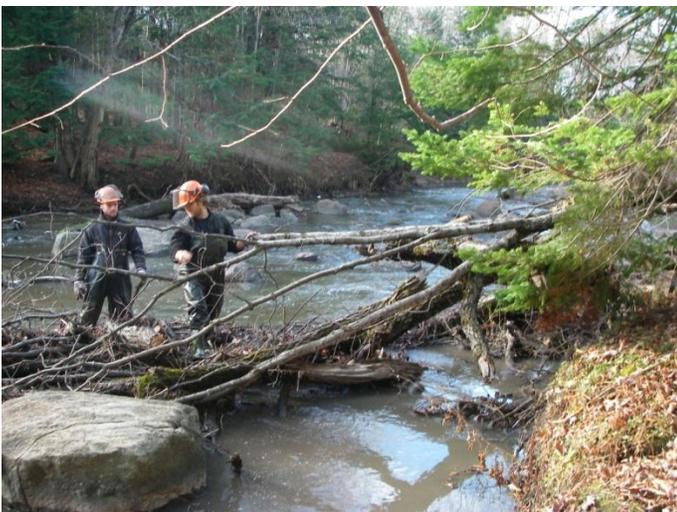
Photo 27 : Saule qui a le potentiel de créer un embâcle printanier

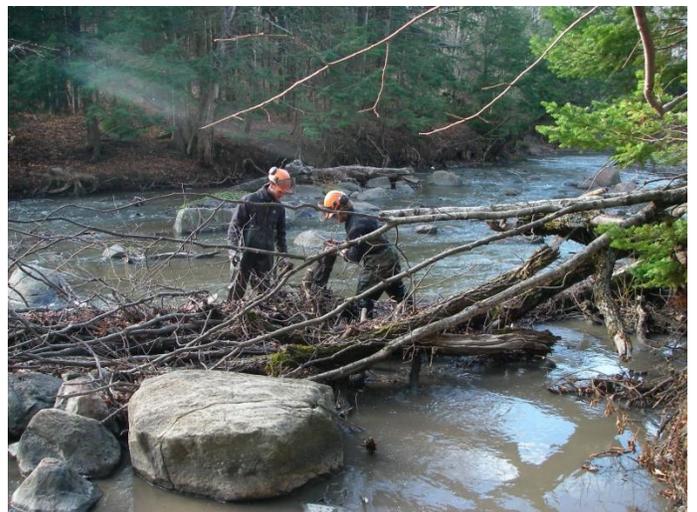
Photo 28 : Saule qui a le potentiel de créer un embâcle printanier

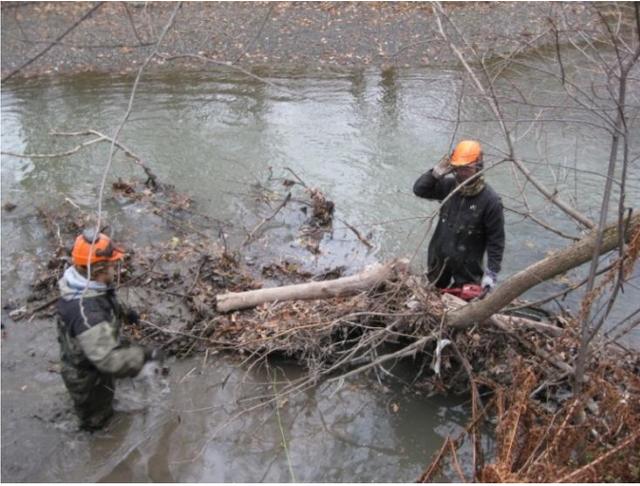
Photo 29 : Tronc d'arbre tombé dans la rivière

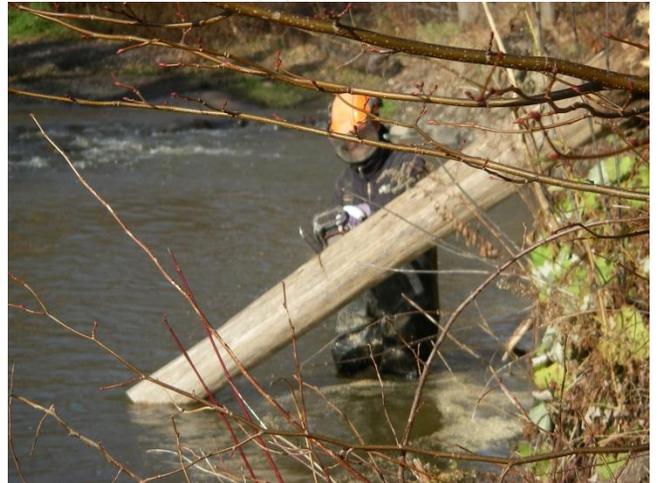
Photo 32 : Souche pouvant causer un embâcle printanier

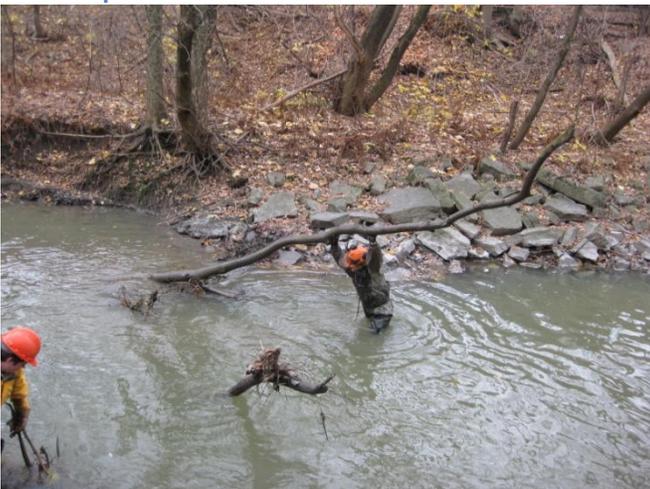
Photo 33 : Arbre pris dans le fond du cours d'eau pouvant causer un embâcle printanier

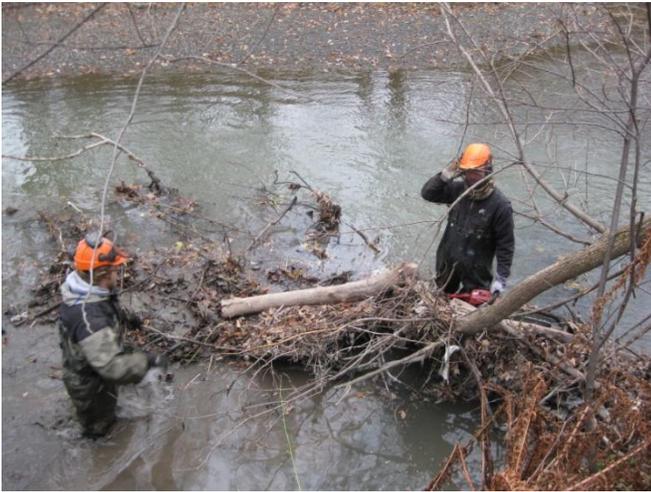
Photo 35 : Début d'embâcle dans la rivière du Berger

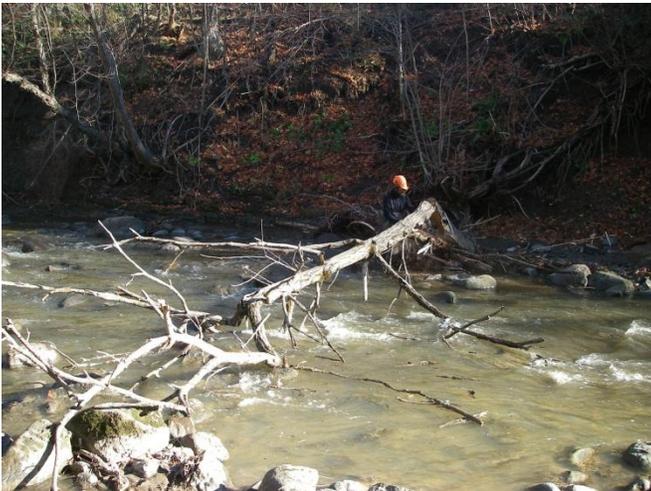
Photo 37 : Arbre mort pouvant causer un embâcle

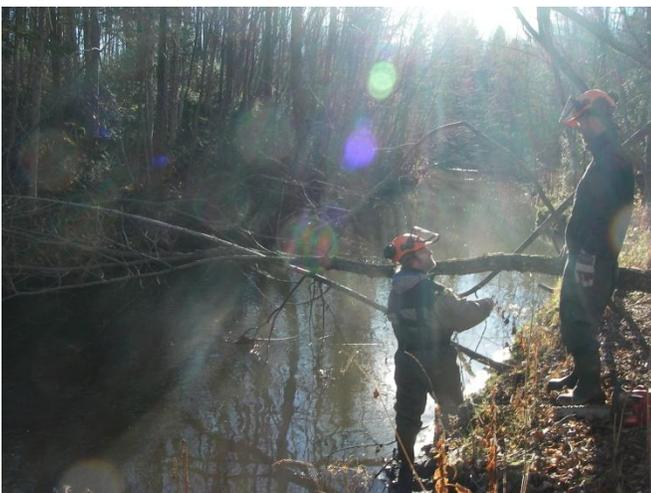
Photo 39 : Arbre mort susceptible de causer un embâcle

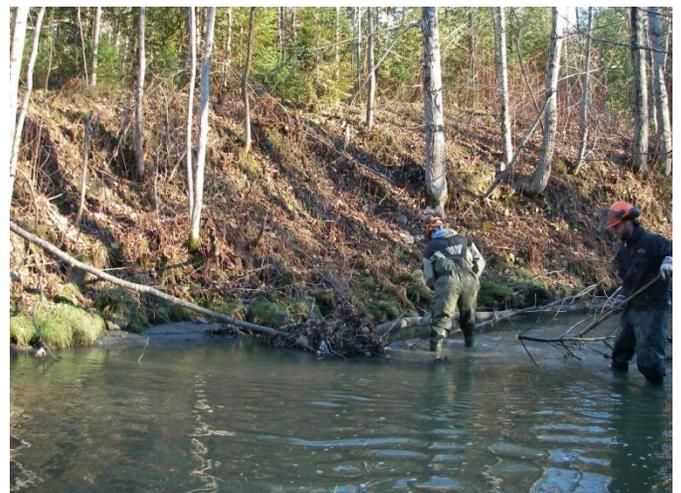
Photo 40 : Tronc d'arbre tombé dans la rivière du Berger

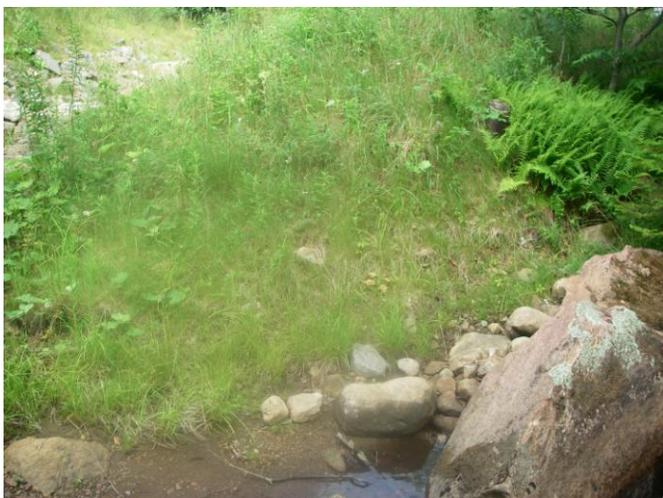
Photo 44: Site de Stabilisation sur les berges de la rivière des Roches - avant

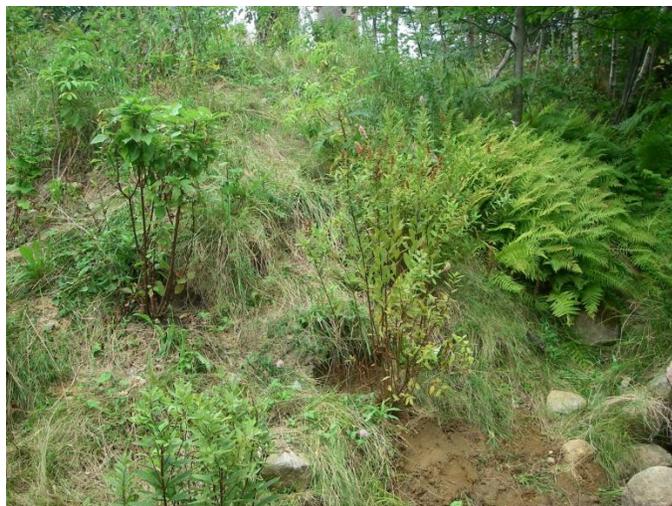
Photo 45: Site de Stabilisation sur les berges de la rivière des Roches - après

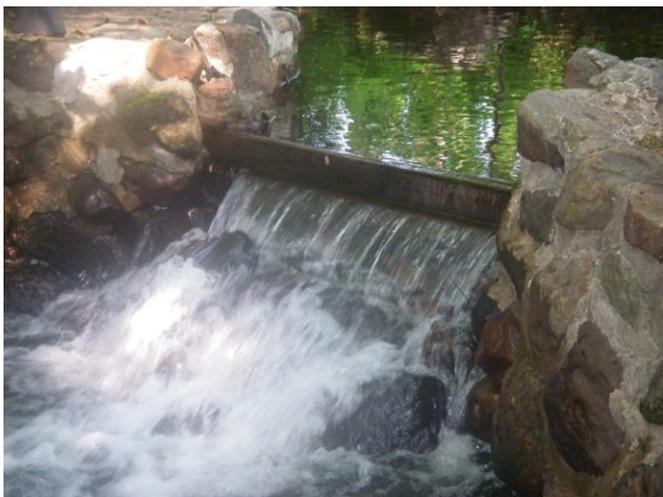
Photo 48 : Seuil anthropique qui empêchait la libre circulation (avant)

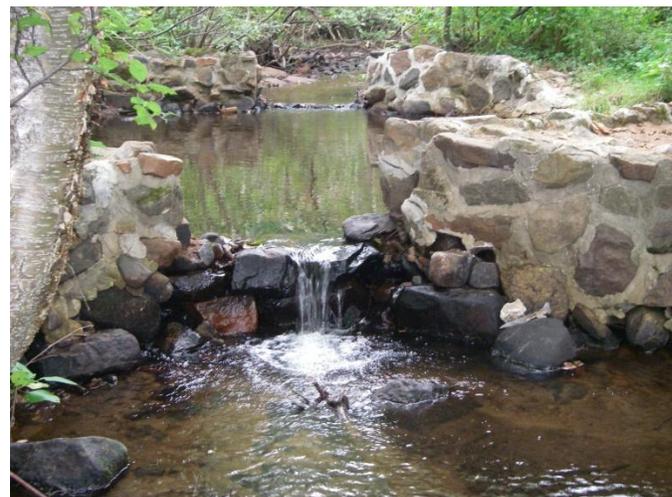
Photo 49 : Seuil après l'intervention de l'équipe de la Société de la rivière Saint-Charles et l'OBV de la Capitale

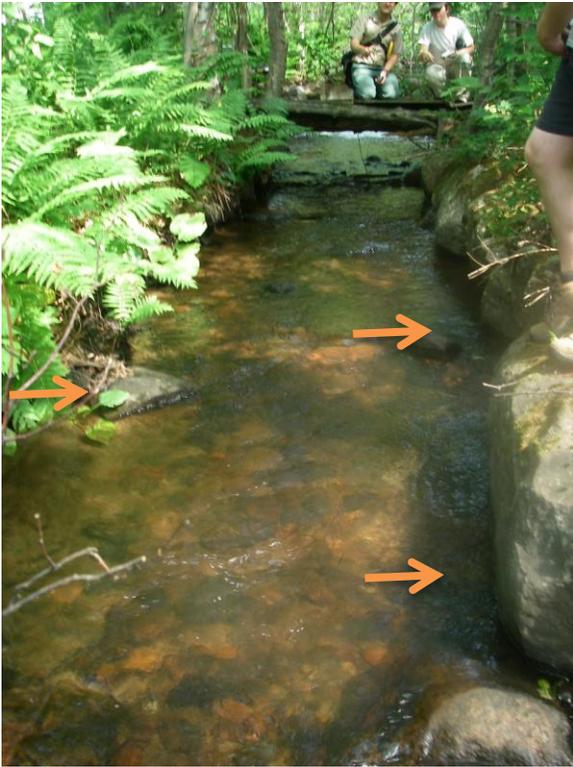
Photo 50 : Tronçon où une série de déflecteurs ont été optimisés (avant)

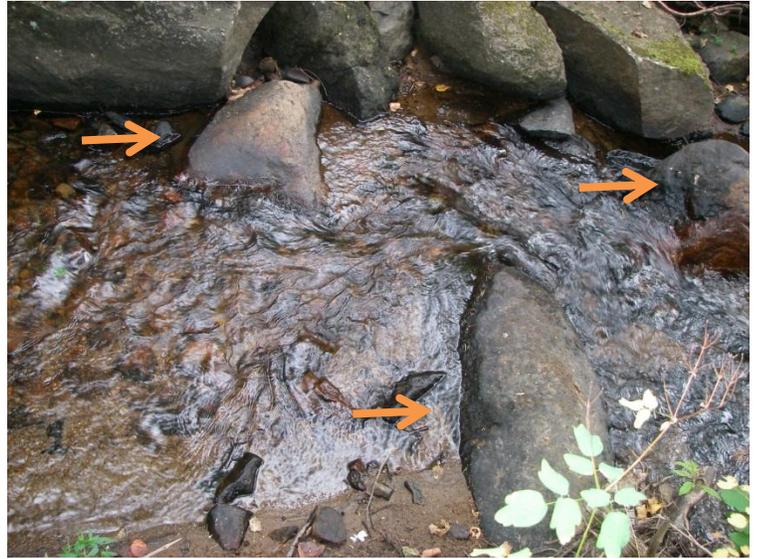
Photo 51 : Série de déflecteurs (après)

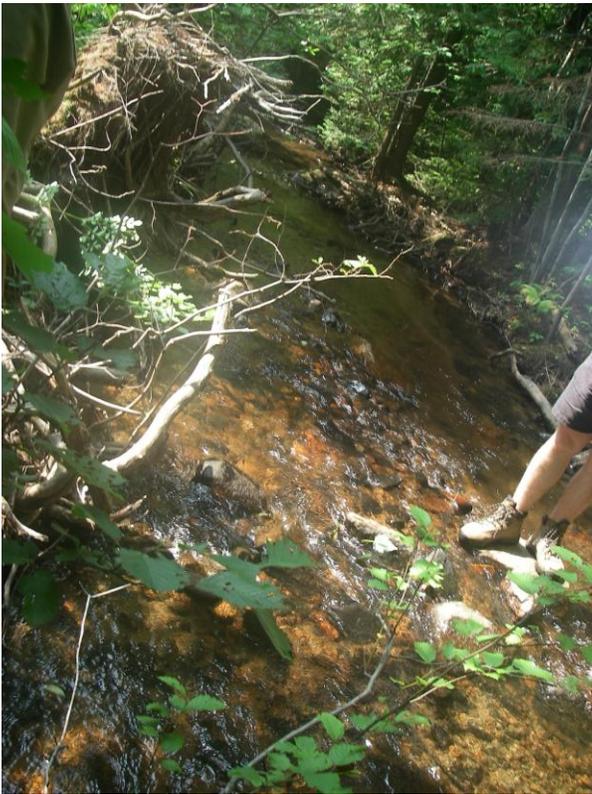
Photo 54 : Site de frayère avant les travaux

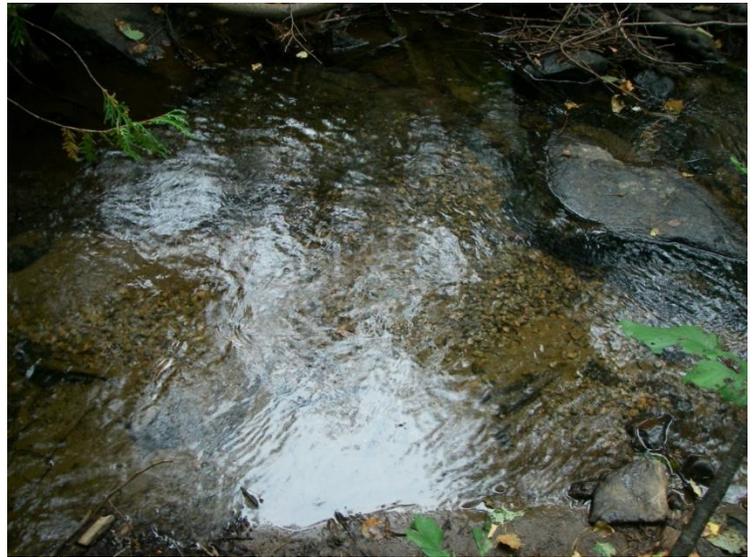
Photo 55 : Site de frayère après les travaux

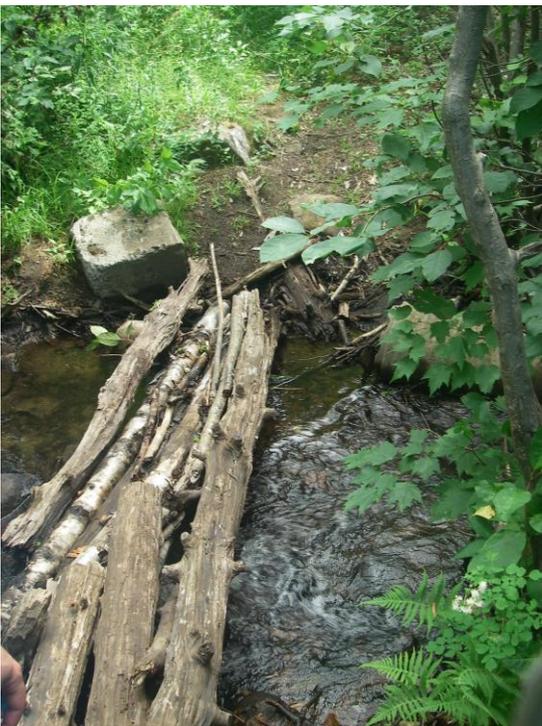
Photo 56 : Traverse que quatre-roues illicite

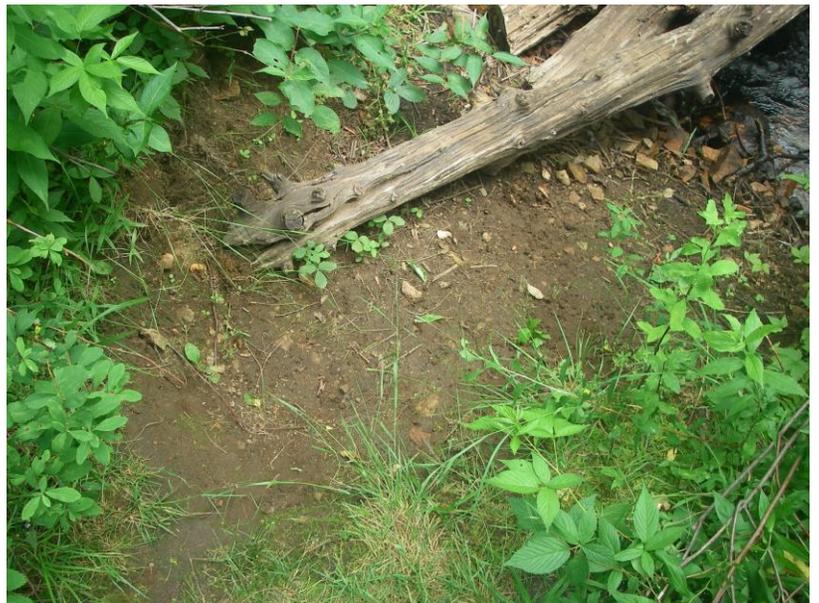
Photo 57 : Berge d'une traverse de quatre-roues illicite

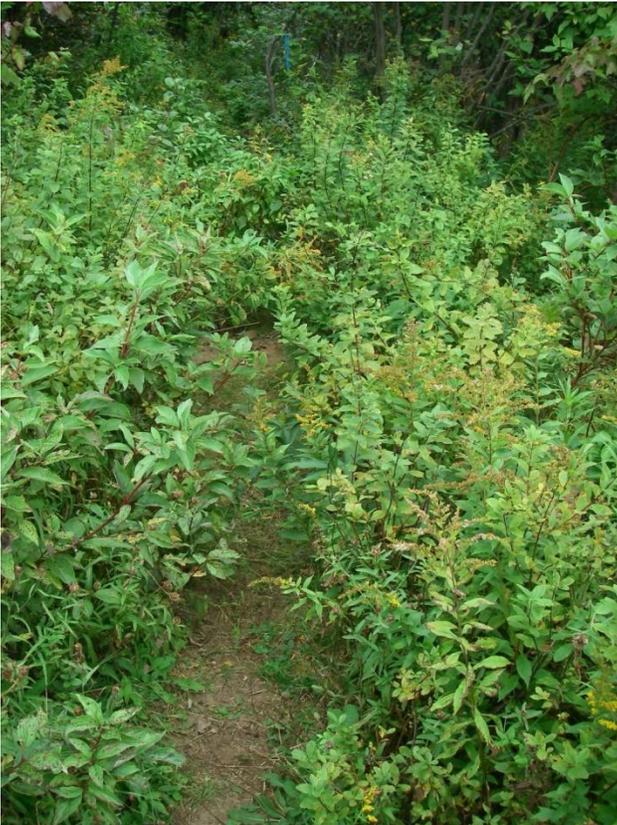
Photo 58 : Sentier de quatre-roues qui a été refermé avec des arbustes

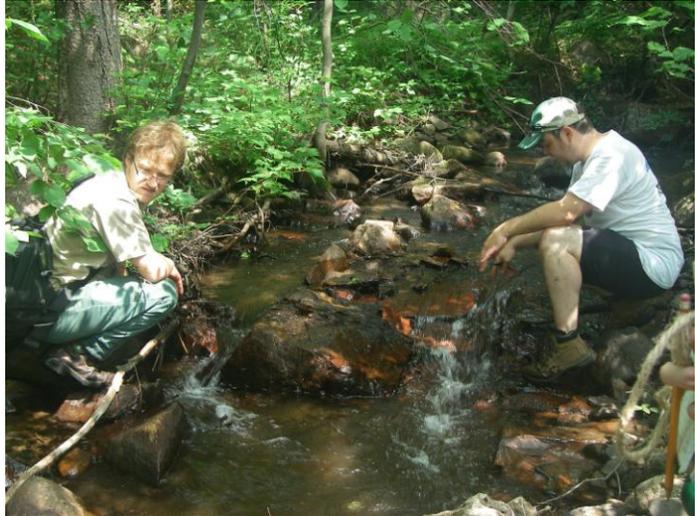
Photo 59 : Secteur où les deux seuils ont dû être optimisés

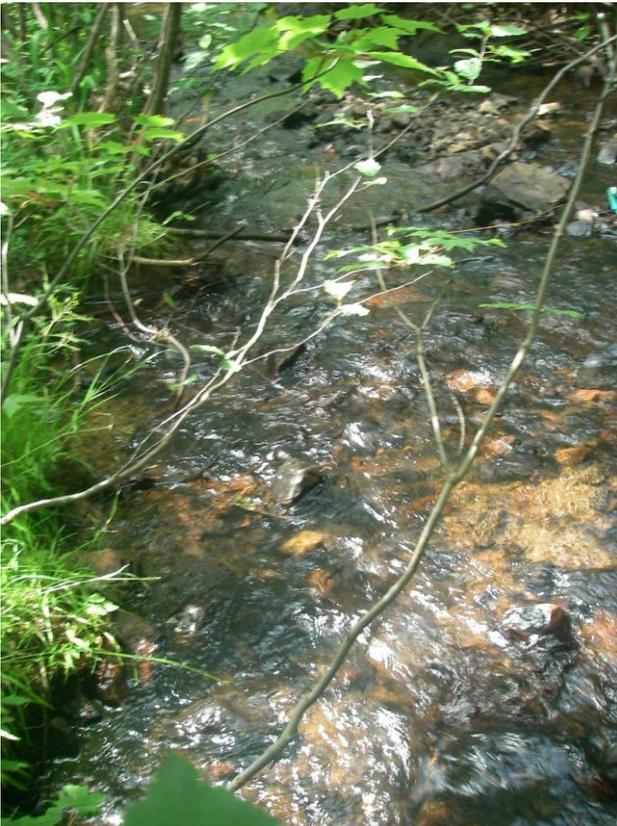
Photo 60 : Chenal ayant besoin d'être retravaillé

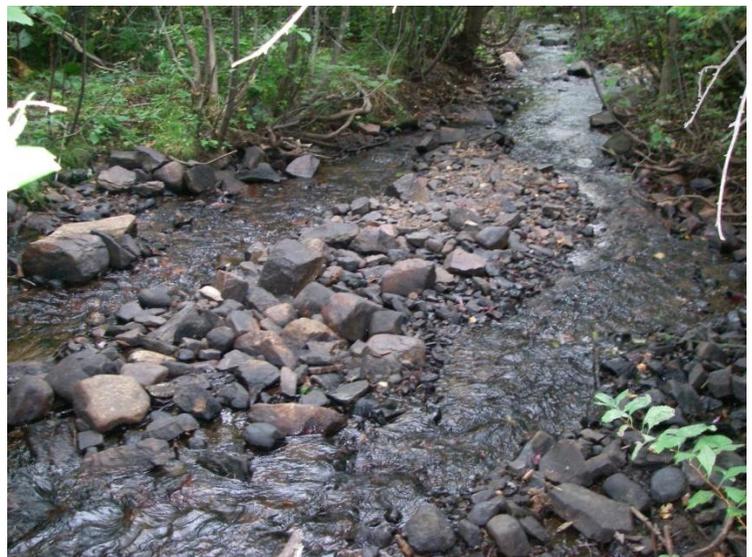
Photo 61 : Chenal retravaillé

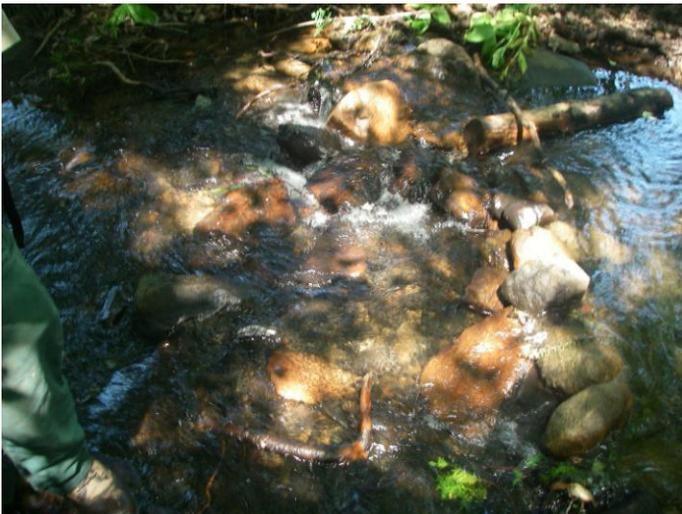
Photo 62 : Passage qui a dû être amélioré - avant

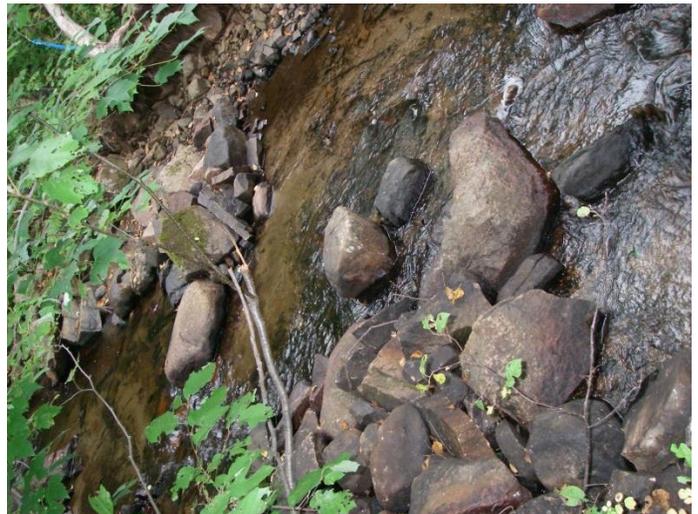
Photo 63 : Passage qui a dû être amélioré - après

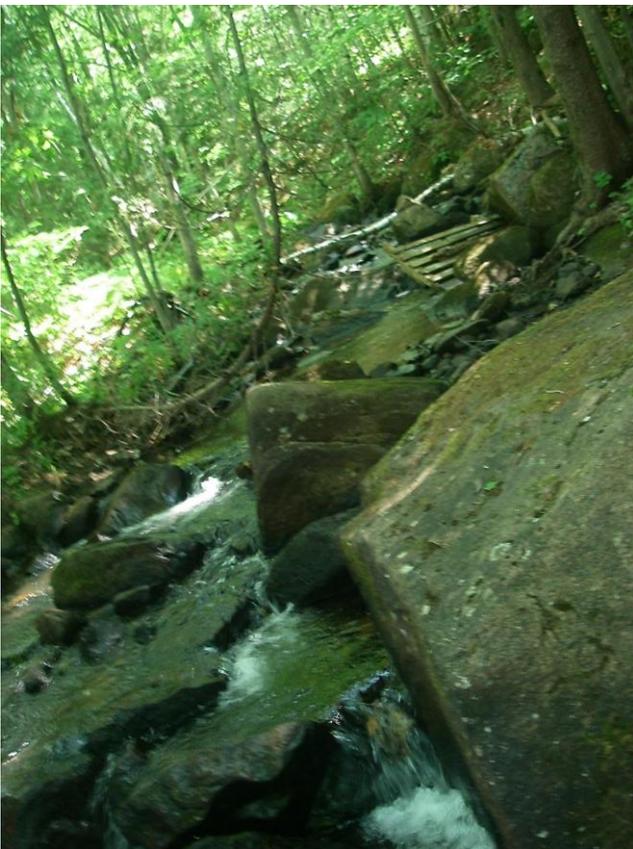
Photo 64 : Secteur en besoin d'améliorer le passage pour le poisson - avant

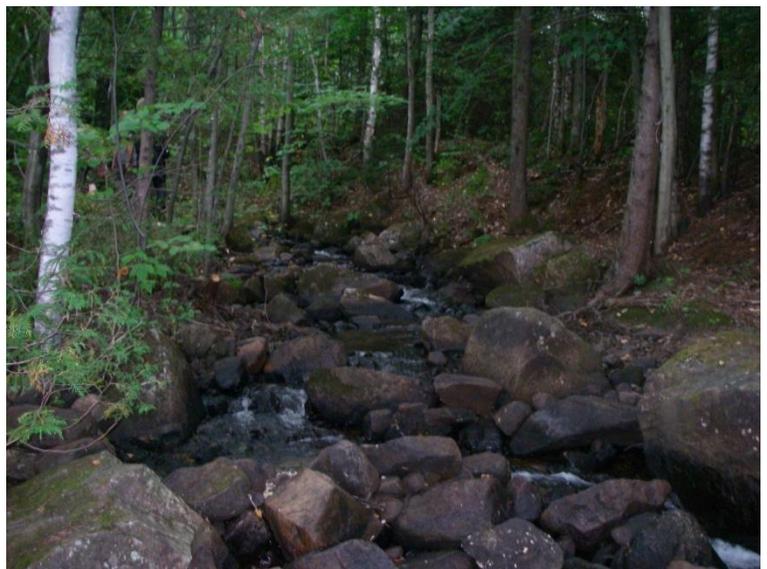
Photo 65 : Secteur en besoin d'améliorer le passage pour le poisson - après
