RAPPORT DE CARACTÉRISATION DES ÉLÉMENTS HYDROGRAPHIQUES DU BASSIN VERSANT DU LAC SAINT-AUGUSTIN

02/03/2018

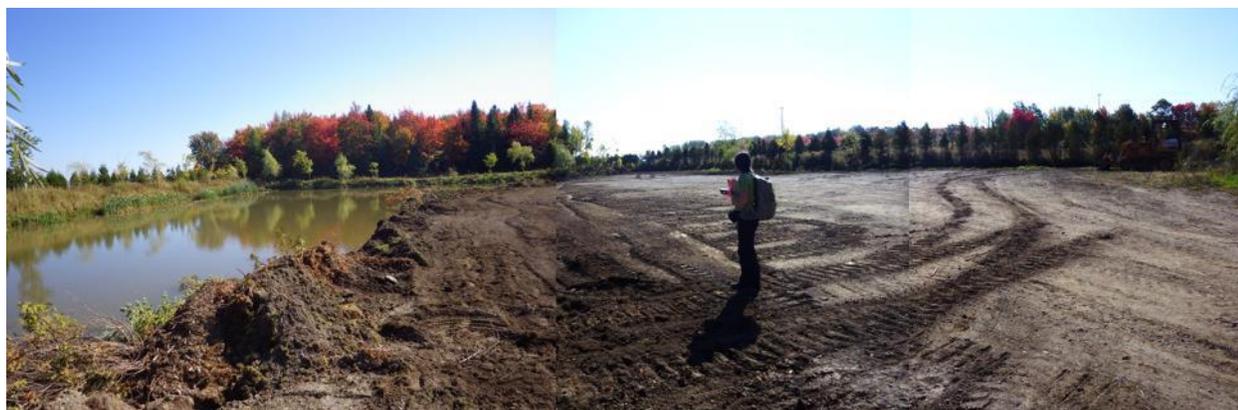
Le tracé original d'un cours d'eau principal semble avoir été modifié. En effet, on observe le lit d'écoulement naturel d'un cours d'eau qui prend sa source dans un étang tout juste au nord de l'autoroute Félix-Leclerc. Une portion de cet étang a d'ailleurs été remblayée peu avant nos travaux de caractérisation en 2016.

Figure 6: Portion remblayée de l'étang en amont du sous-bassin du T7

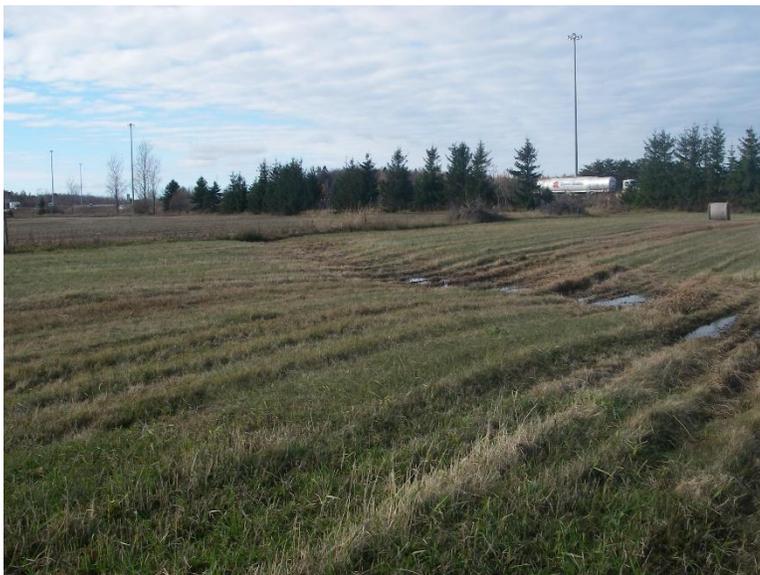
À la sortie du lac, le cours d'eau s'écoule en direction sud-est, traverse l'autoroute et se jette dans un fossé au sud de l'autoroute en direction sud. Le parcours d'origine semble avoir été modifié puisqu'on observe de l'eau qui s'accumule dans une dépression dans le champ en direction sud-est au sud de l'autoroute à l'endroit du tracé cartographié (figure 7). Un cours d'eau avec un lit d'écoulement naturel s'écoule tout juste en aval et rejoint la portion aval du T7, dont le lit d'écoulement est naturel.

Figure 7: Tronçon identifié comme inexistant à la place du tracé du réseau hydrographique

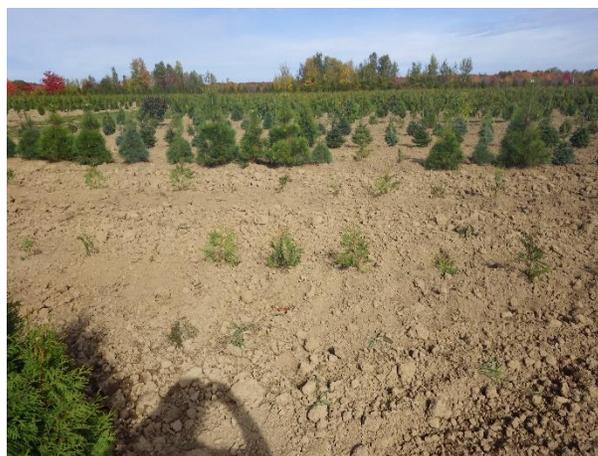
D'autres tronçons du réseau hydrographique ont été identifiés comme inexistant, mais leur configuration correspond plus à des fossés puisque ces tracés sont linéaires. Ceux-ci ont potentiellement été colmatés ou remblayés. La figure 8 présente un exemple. Certains de ces fossés ont existé, car des indices ont été relevés à l'endroit du tracé. En effet des signes d'érosion ont été observés à l'emplacement des tracés ou de leur embouchure.

Figure 8: Photo prise à l'endroit d'un tracé linéaire identifié comme inexistant

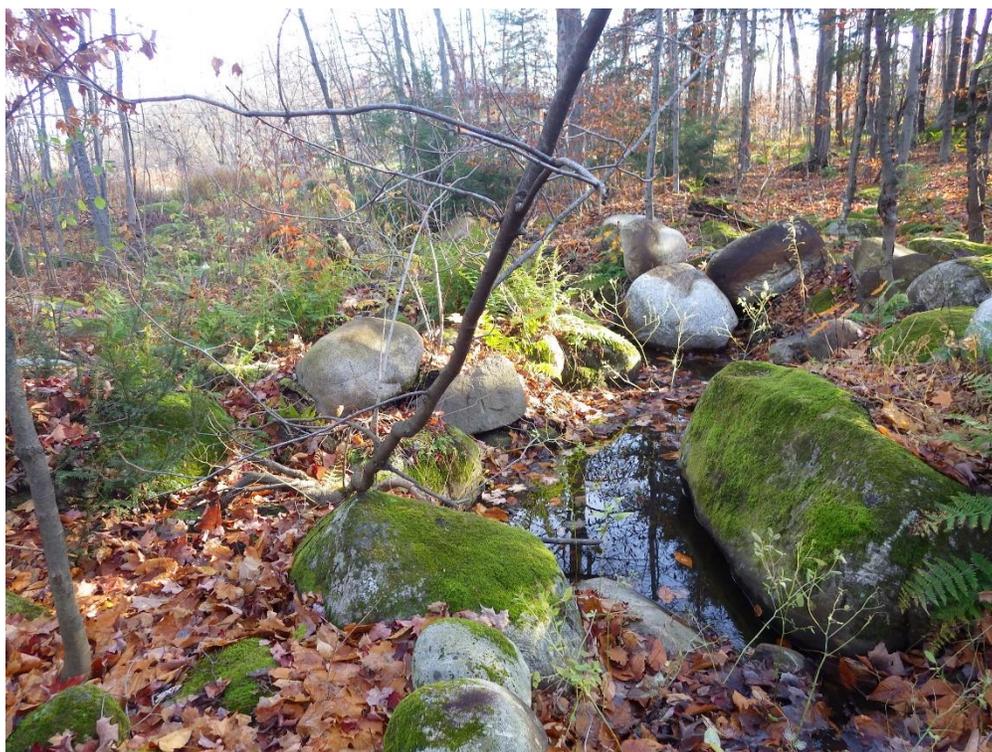
De plus, malgré ce parcours indéfinissable, le T7 possède des affluents. Si on les décrit dans l'ordre où ils se jettent dans le T7 à partir de l'embouchure vers l'amont, en considérant que le T7 se prolonge vers le nord en suivant le tracé hydrographique de la BDTQ, le portrait est le suivant. Le premier affluent se jette à environ 150 mètres en amont de l'embouchure du T7 et le sens d'écoulement est nord-sud. Il prend sa source au sud de l'autoroute et est lui-même alimenté par un fossé mitoyen qui traverse l'autoroute. Cet affluent possède un lit d'écoulement naturel sur toute sa longueur. Le fossé mitoyen qui l'alimente reçoit potentiellement l'eau de certains fossés autoroutiers à l'ouest. Le deuxième affluent est un cours d'eau qui semble être le prolongement du T7 à l'ouest. Il prend sa source à l'extérieur du bassin versant dans un milieu humide qui s'étend de part et d'autre de la 20e avenue. Cette observation laisse croire que la limite du bassin versant devrait être validée à cet endroit.

Figure 9: Prolongement du T7 à l'ouest dans un milieu humide

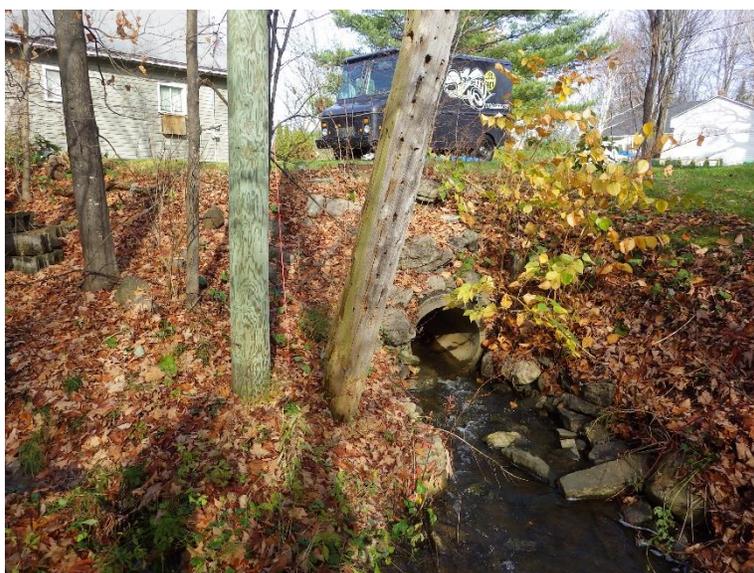
C'est dans la partie aval que l'on retrouve les trois tributaires T3, T4 et T5. Le T3 est en fait un fossé de voie publique, à l'endroit de la station d'échantillonnage (annexe 1). Le parcours de l'eau en aval de la station jusqu'au lac n'a pu être établi avec précision. On retrouve bel et bien en aval des éléments du réseau hydrographique, mais l'état de la cartographie ne permet pas de les relier les uns aux autres. Un cours d'eau s'écoule derrière les résidences de la 9^e avenue. Celui-ci est alimenté par un marécage et des fossés mitoyens en partie canalisés. Il est possible qu'une canalisation relie ce cours d'eau au fossé de voie publique échantillonné en amont (figure 12). Nous avons localisé la sortie d'une conduite que nous n'avons pu relier à aucun tronçon amont cartographié. Ainsi, l'embouchure du T3 au lac n'est pas connue.

Figure 12: Sortie de la conduite localisée derrière la propriété située à l'angle de la 8^e et de la 9^e avenue

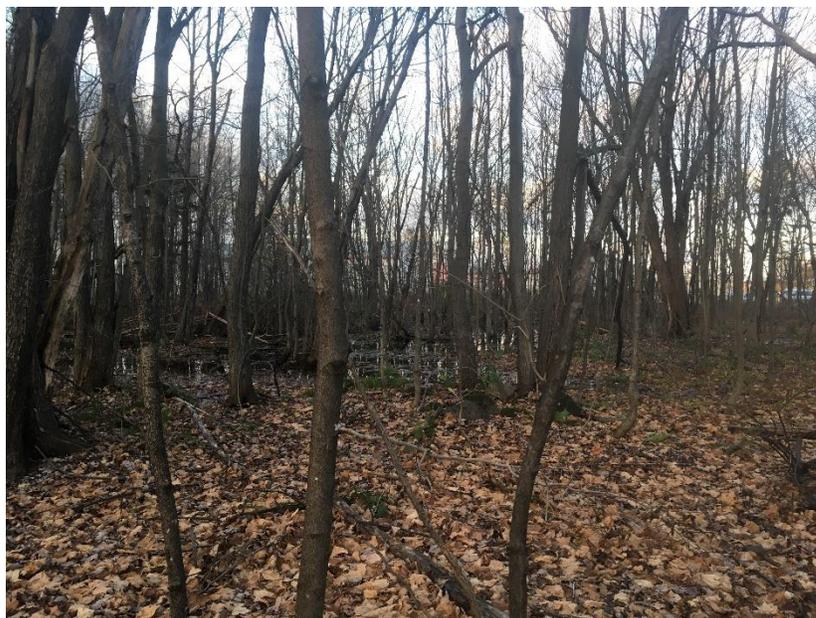
Nous avons constaté la présence d'un fossé mitoyen qui drainerait un milieu humide, localisé dans le boisé à l'ouest du marais de l'Artimon, vers le T1. Ce fossé est localisé derrière les résidences au bout des rues Marcel-Proust, Raymond, André, Claude et Lapointe.

Le milieu humide qu'il draine n'est pas cartographié, mais serait présent selon nos observations et potentiellement le prolongement du complexe de milieux humides à la pointe nord-est du lac.

Figure 15: Milieu humide potentiellement connecté au complexe de milieux humides à la pointe nord-est du lac Saint-Augustin

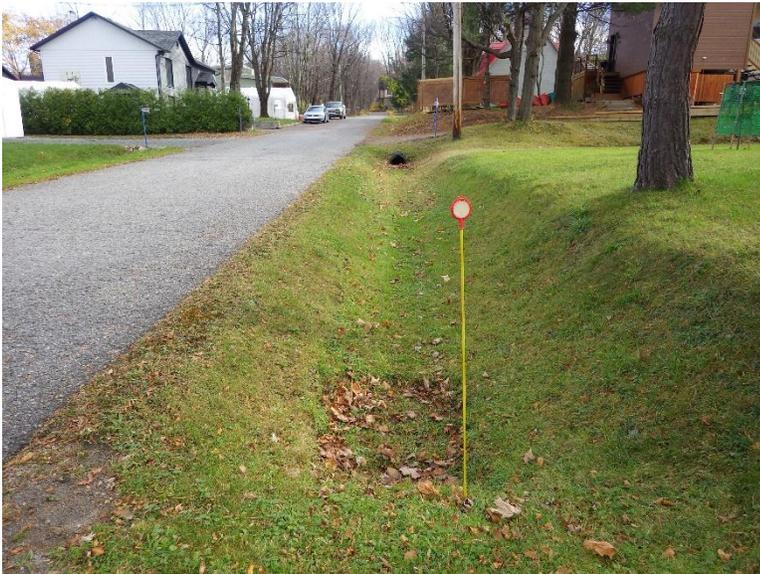
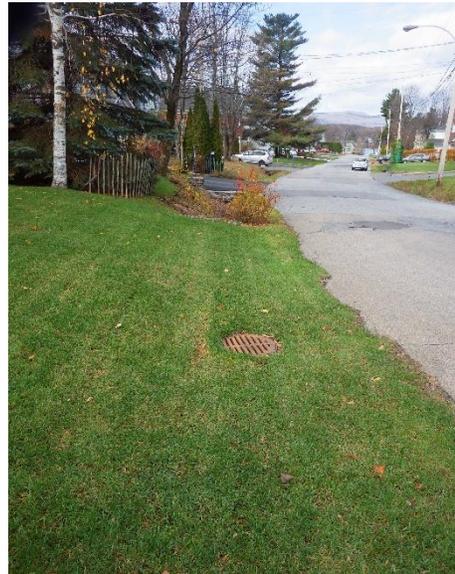
Figure 16: Fossé de voie publique en milieu résidentiel de faible densité (gauche) ; Figure 17: Fossé de voie publique canalisé en milieu résidentiel de faible densité au sud-est du lac Saint-Augustin (droite)

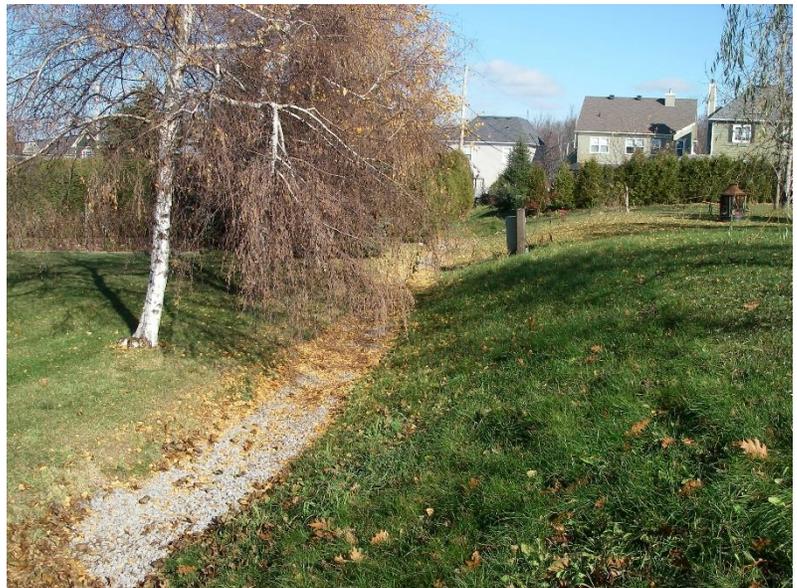
De plus, un tronçon identifié comme étant un cours d'eau intermittent à la BDTQ, localisé dans les arrières cours des résidences du quadrilatère formé par les rue Delisle et du Verger, se trouve à être un fossé mitoyen si l'on se fie aux limites des propriétés (Unités d'évaluation).

Figure 18: Photo d'une partie du tronçon identifié comme cours d'eau intermittent dans la BDTQ et comme fossé mitoyen dans le cadre de l'analyse du réseau hydrographique par l'OBV (Entre les arrières cours des résidences des rues Deliste et du Verger)

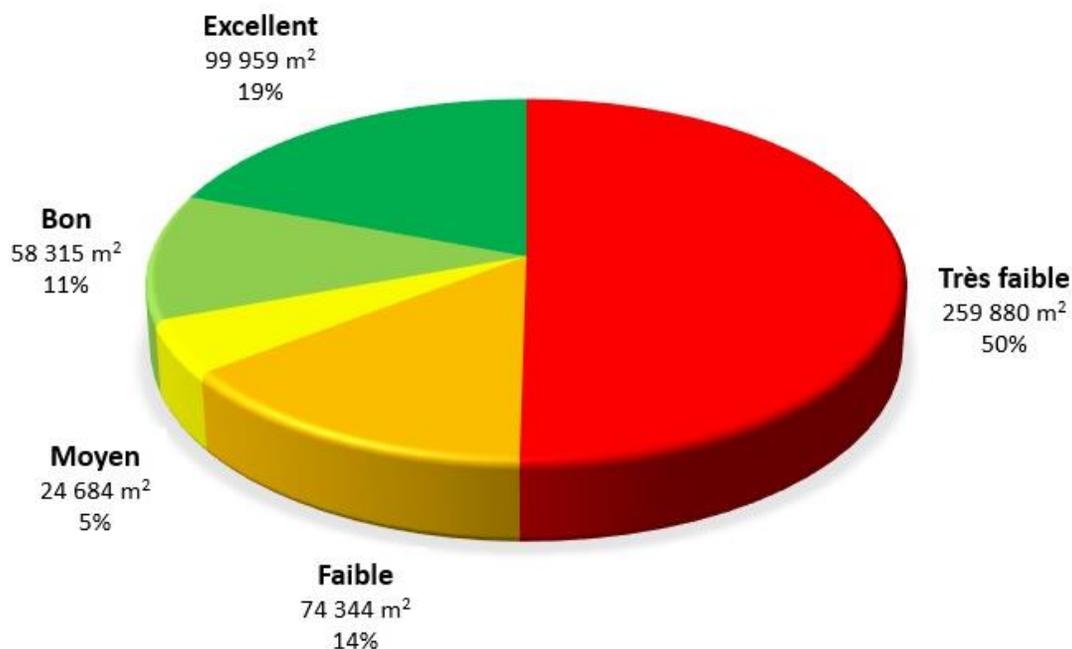
Les résultats présentés dans cette section concernent la caractérisation des bandes riveraines sur trois ans à l'aide de l'Indice de qualité de la bande riveraine (IQBR). Cette méthodologie expliquée précédemment dans la section appropriée a été appliquée à l'ensemble du réseau hydrographique du territoire à l'étude. Le territoire couvert est également détaillé dans la section méthodologie, dans la section territoire d'étude. Afin d'alléger le texte, les résultats présentés feront référence aux bandes riveraines. Nous rappelons tout de même brièvement que les résultats de calcul de l'indice permettent de répartir les bandes riveraines selon cinq classes de qualité. La superficie totale de bandes riveraines caractérisée est de 517 182 mètres carrés. Si on répartit les bandes riveraines en fonction des classes de qualité, on s'aperçoit que les classes ne sont pas réparties de façon égale et qu'une faible proportion des bandes riveraine serait susceptible de remplir ses fonctions écologiques. En effet, la moitié des bandes riveraines ont un indice "Très faible" et près de 20 % ont un indice "Moyen" ou "Faible". Seuls 30 % ont un indice "Bon" ou "Excellent". Le graphique en pointes de tarte suivant montre les résultats en pourcentage et en superficie de bandes riveraines répartis pour chaque classe de l'indice (figure 21).

Figure 21: Superficie de bandes riveraines en fonction des classes de l'IQBR pour l'ensemble de réseau hydrographique caractérisé sur le territoire d'étude, campagnes 2015-2016-2017

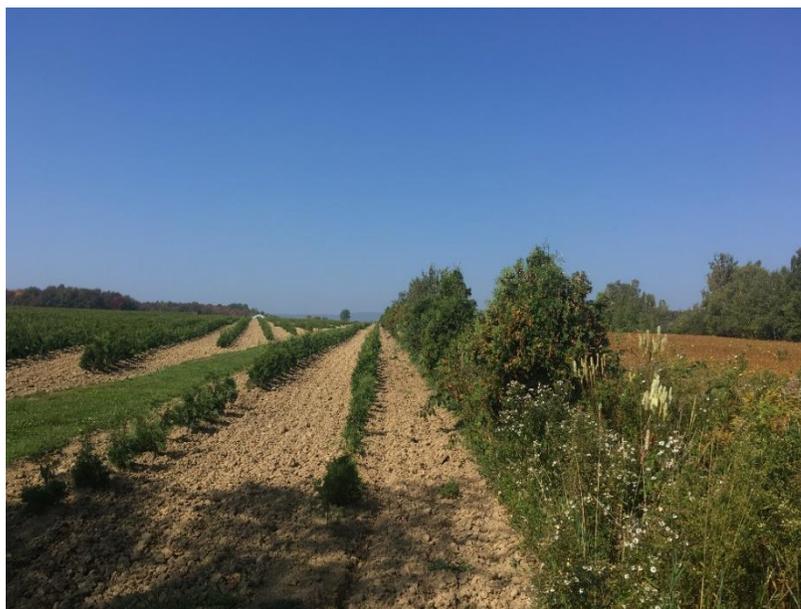
Figure 23: Culture de conifères dans la bande riveraine de 10 mètres d'un fossé de drainage

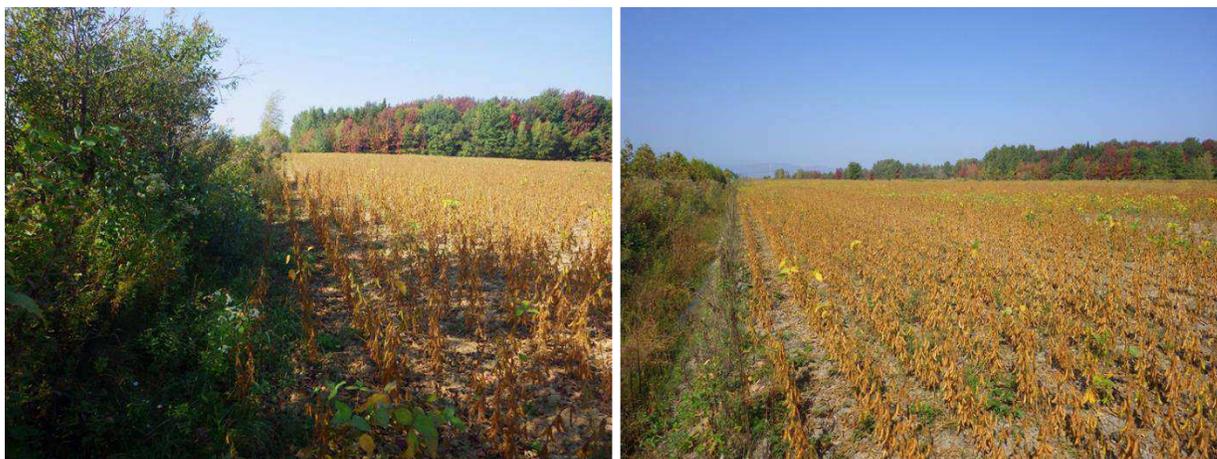
Les images suivantes montrent la diversité des cas pouvant être observés. Sur la photo de gauche, 14 % de la bande riveraine est en composante "Arbustuaie", alors que sur la photo de droite, la bande riveraine est à 100 % en composante "Culture". Dans les deux cas, l'IQBR est "Très faible", mais la valeur de l'indice est tout de même plus élevée pour la bande riveraine présentée sur la photo de gauche.

Figure 24: Deux exemples de bandes riveraines en secteur agricole où on cultive le soya, l'une à l'état naturel (à gauche) et l'autre cultivée jusqu'en haut de talus (à droite)

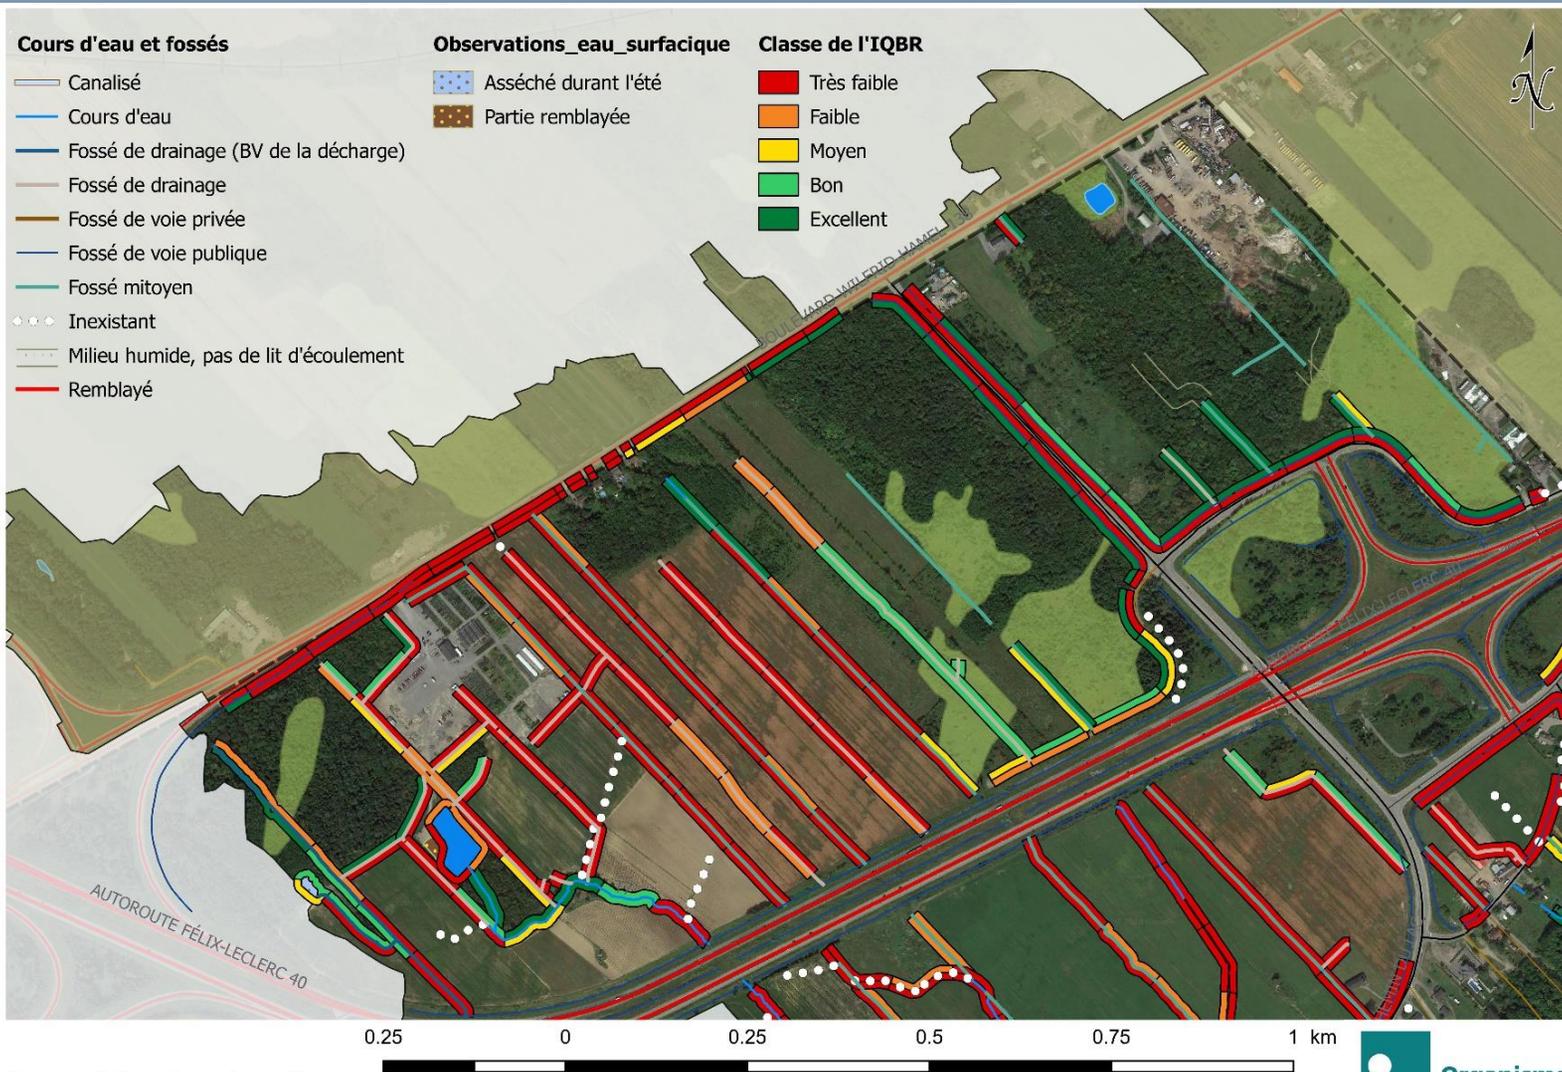
Figure 25: Qualité des bandes riveraines caractérisées sur le territoire d'étude au nord de l'autoroute 4

La deuxième carte (figure 25) est centrée sur la portion amont du bassin versant située au nord de l'autoroute 40. On peut diviser cette partie du territoire d'étude en deux portions avec des caractéristiques distinctes. La première, plus à l'ouest (amont du sous-bassin du T7), est agricole et regroupe beaucoup de cultures à grand interligne, principalement du soya et des sapins. On y retrouve aussi une pépinière et quelques boisés. La valeur de l'IQBR, dans cette portion est majoritairement "Très faible" ou "Faible". Ces résultats s'expliquent par le fait que des cultures à grand interligne (ex. : soya, conifères), recourent la bande riveraine de 10 mètres des cours d'eau et fossés, une certaine largeur étant parfois laissée à l'état naturel, parfois non.

La deuxième portion du territoire illustré sur la carte (figure 25), plus à l'est, est majoritairement boisée et plusieurs marécages de tailles relativement grandes caractérisent cette portion du bassin versant ce qui fait augmenter la valeur de l'IQBR de façon substantielle. La présence du réseau routier influence directement la valeur de l'indice qui passe de "Excellent" à "Très faible" de part et d'autre des fossés de voie publique à plusieurs endroits.

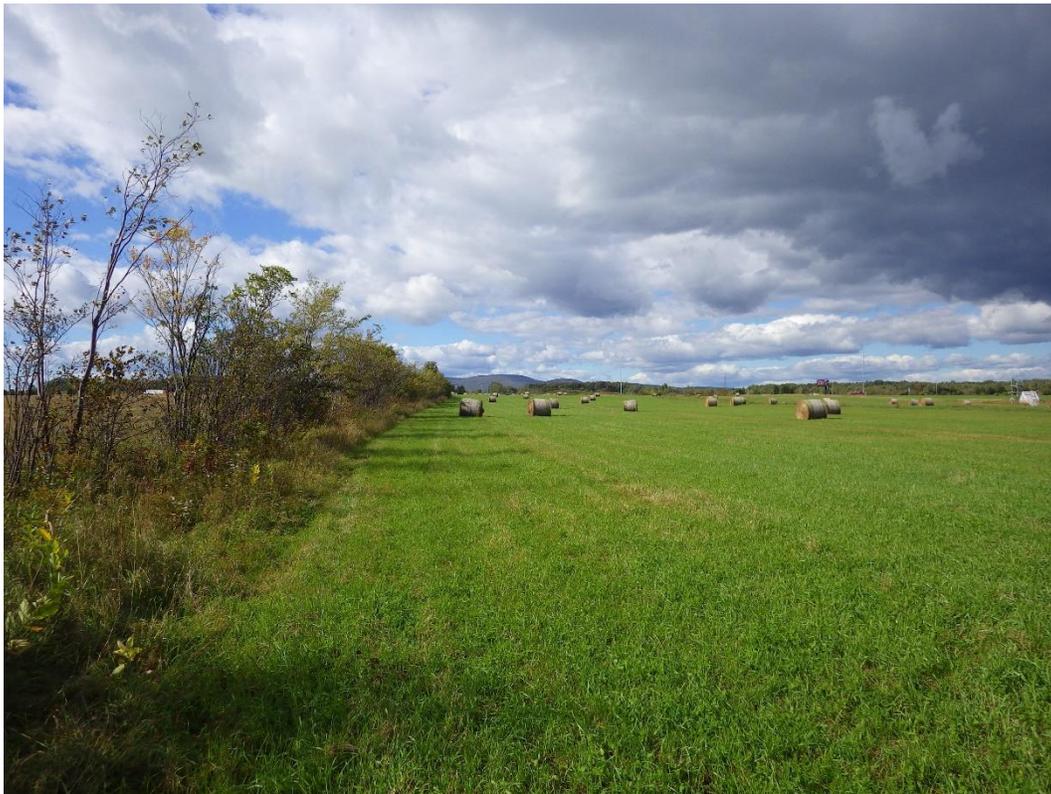
À quelques exceptions près, les bandes riveraines entre le chemin du lac et l'autoroute 40 ont un indice "Très faible" ou "Faible". Il s'agit d'un milieu agricole où les cultures sont de type fourrager principalement. Par rapport à la portion au nord de l'autoroute, la présence de sol à nu est de beaucoup atténuée et la composante "Friche, fourrage, pâturage et pelouse" prend le dessus sur la composante "Culture". La portion mitoyenne du T7 s'écoule sur cette portion de territoire et la bande riveraine du tributaire dans cette portion illustre bien ce changement de type de culture.

Figure 26: Cultures fourragères dans la bande riveraine du T7

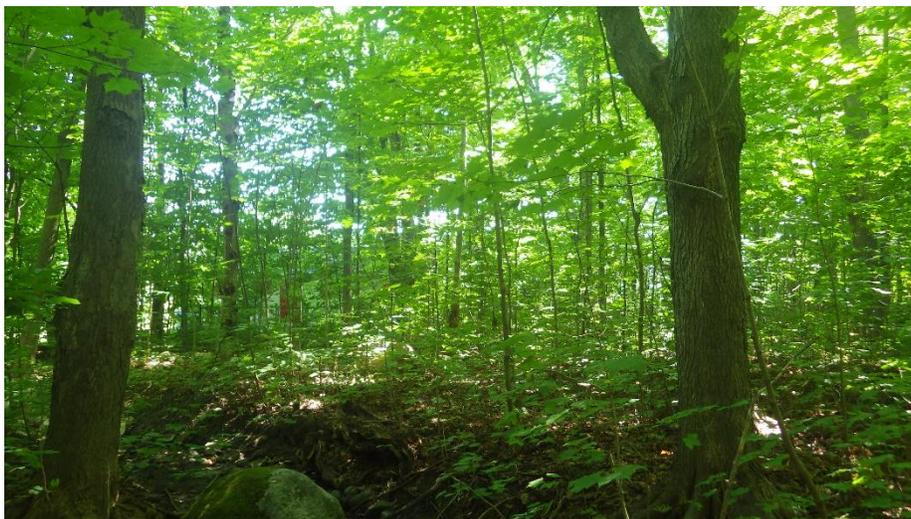
Figure 27: Bande riveraine en milieu boisé d'un cours d'eau en amont du T5

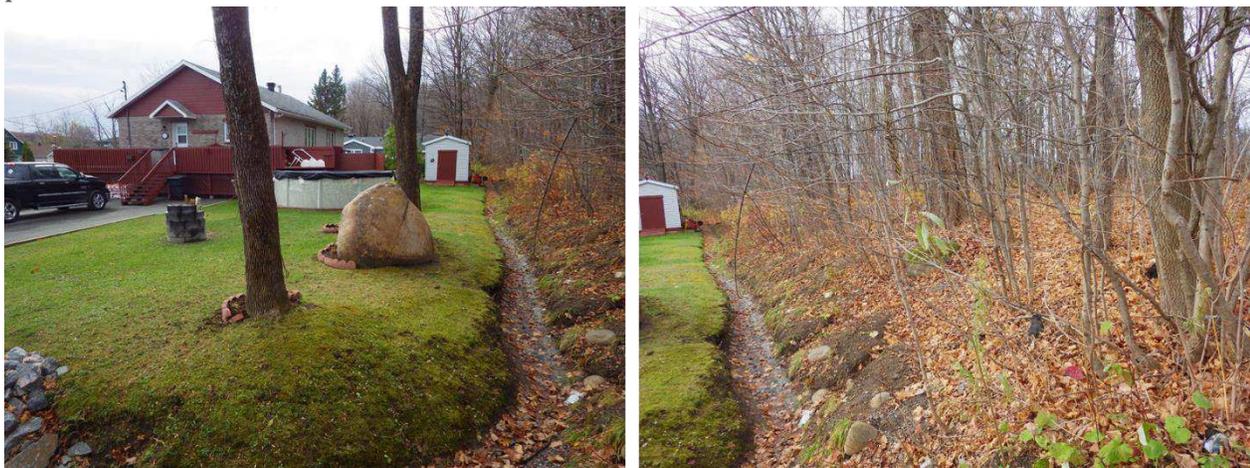
Une importante partie de ce territoire est caractérisé par la présence du milieu résidentiel de faible densité. Les composantes propres à ce type de milieu ne semblent pas favoriser un indice de bonne qualité. Les bandes riveraines en bordure des fossés de voie publique devant les résidences possèdent un indice "Très faible" ou "Faible".

Figure 28: Bande riveraine de part et d'autre d'un fossé mitoyen en bordure d'un boisé, avec un indice "Bon" à gauche et "Très faible" à droite

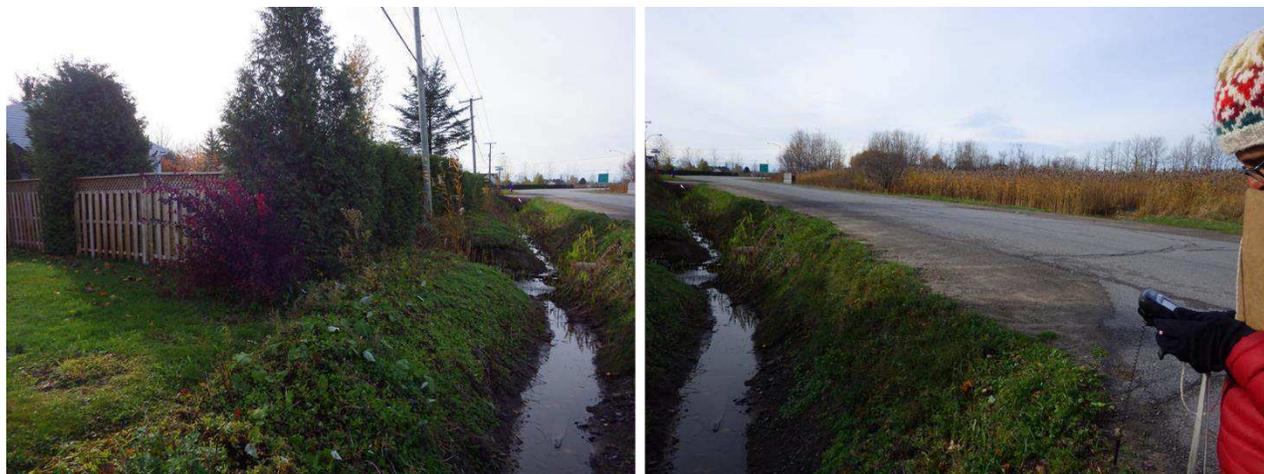
La présence du réseau routier influence également la valeur de l'indice dans cette portion du territoire. Toutefois, la bande riveraine du côté opposé à la route demeure avec un indice "Très faible" puisque les aménagements autour des résidences en bordure de la route ne comprennent pas de composantes capables d'améliorer la valeur de l'indice en bordure des fossés (herbaçaille naturelle, arbustaie).

Figure 29: Bande riveraine de part et d'autre d'un fossé de voie publique

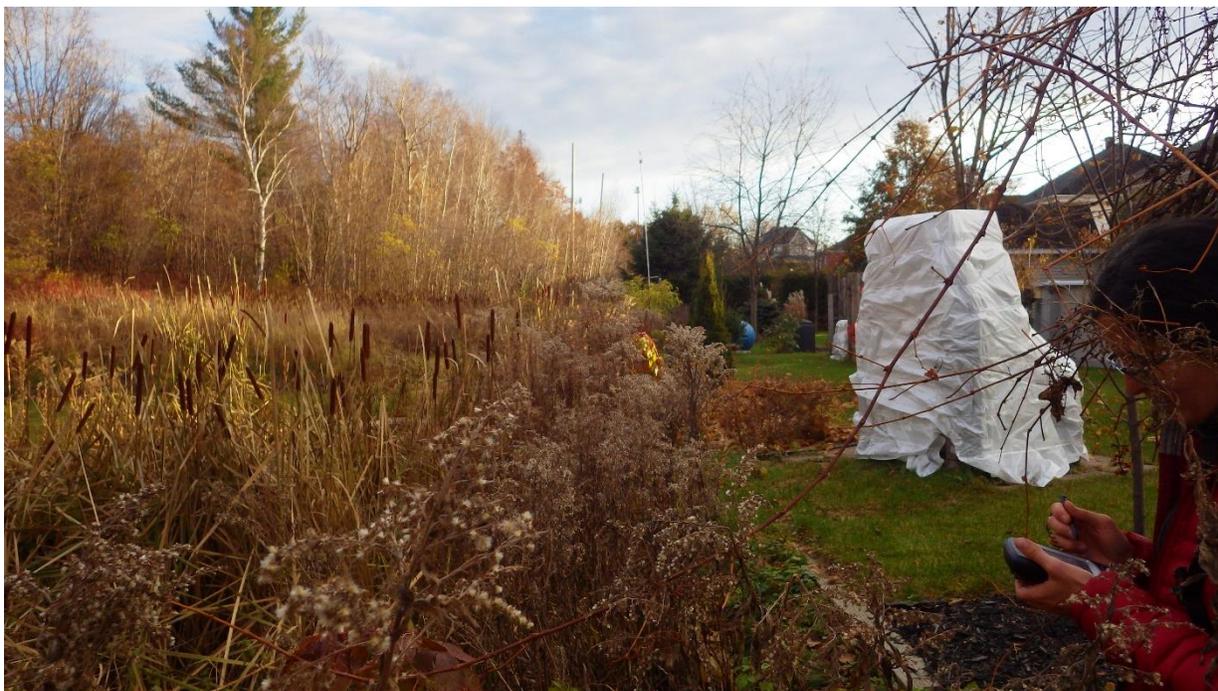
Figure 31: Deux côtés de bande riveraine, l'une ayant un indice "Très faible" en milieu résidentiel (à droite) et l'autre ayant un indice " Bon" en raison d'un boisé (à gauche)

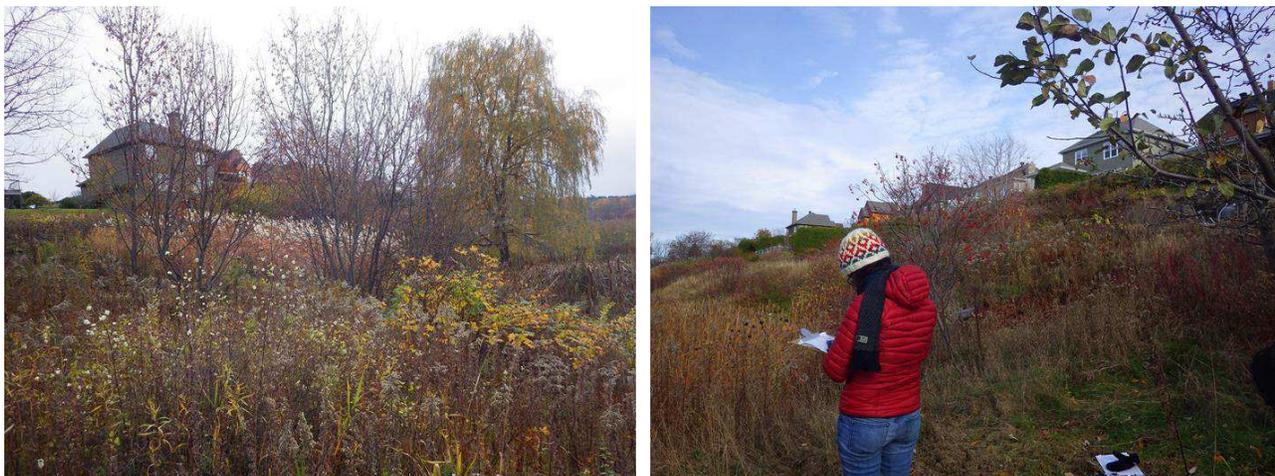
Figure 32: Bande riveraine du MEC du Verger avec un IQBR "Faible"

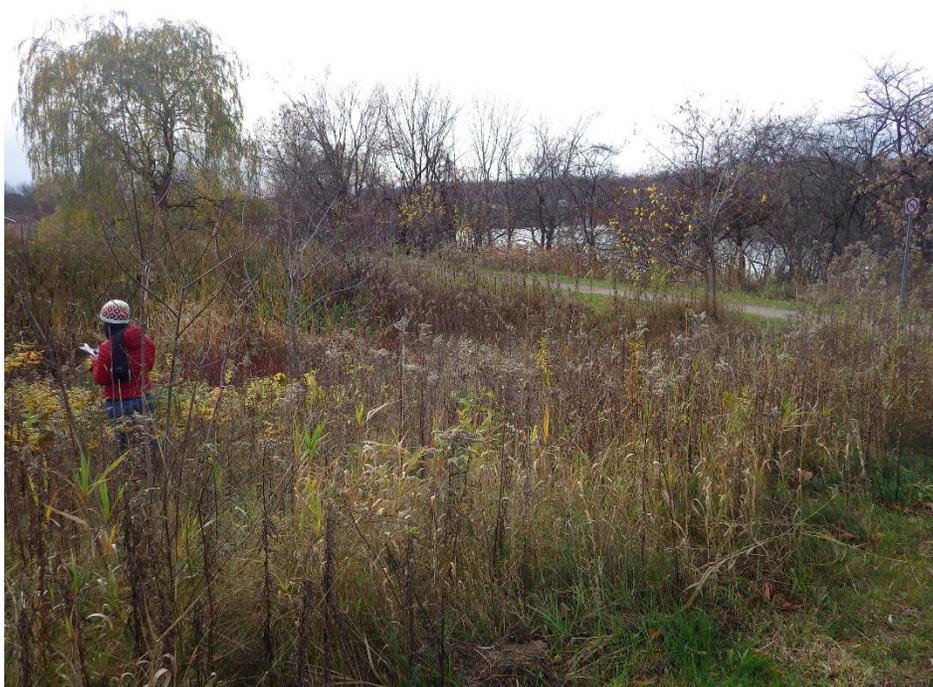
Figure 33: Bande riveraine du MEC du Verge avec un IQBR "Très faible"

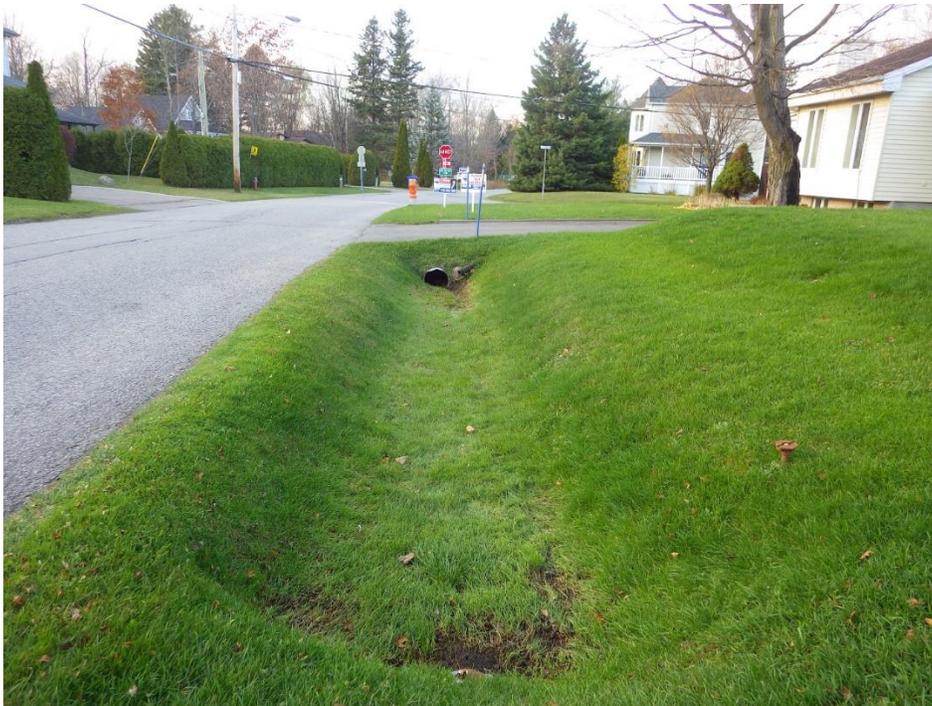
Au sud-est du lac, mis à part pour quelques bandes riveraines en milieu boisé, la majorité des bandes riveraines sont des bandes riveraines de fossés de voie publique, en milieu résidentiel de faible densité et elles présentent des indices "Très faibles" pour la plupart, que ce soit du côté de la route en raison de la composante "Infrastructure" ou du côté des terrains résidentiels en raison de la pelouse.

Figure 36: Bande riveraine d'un fossé de voie publique au sud-est du lac Saint-Augustin en milieu résidentiel de faible densité

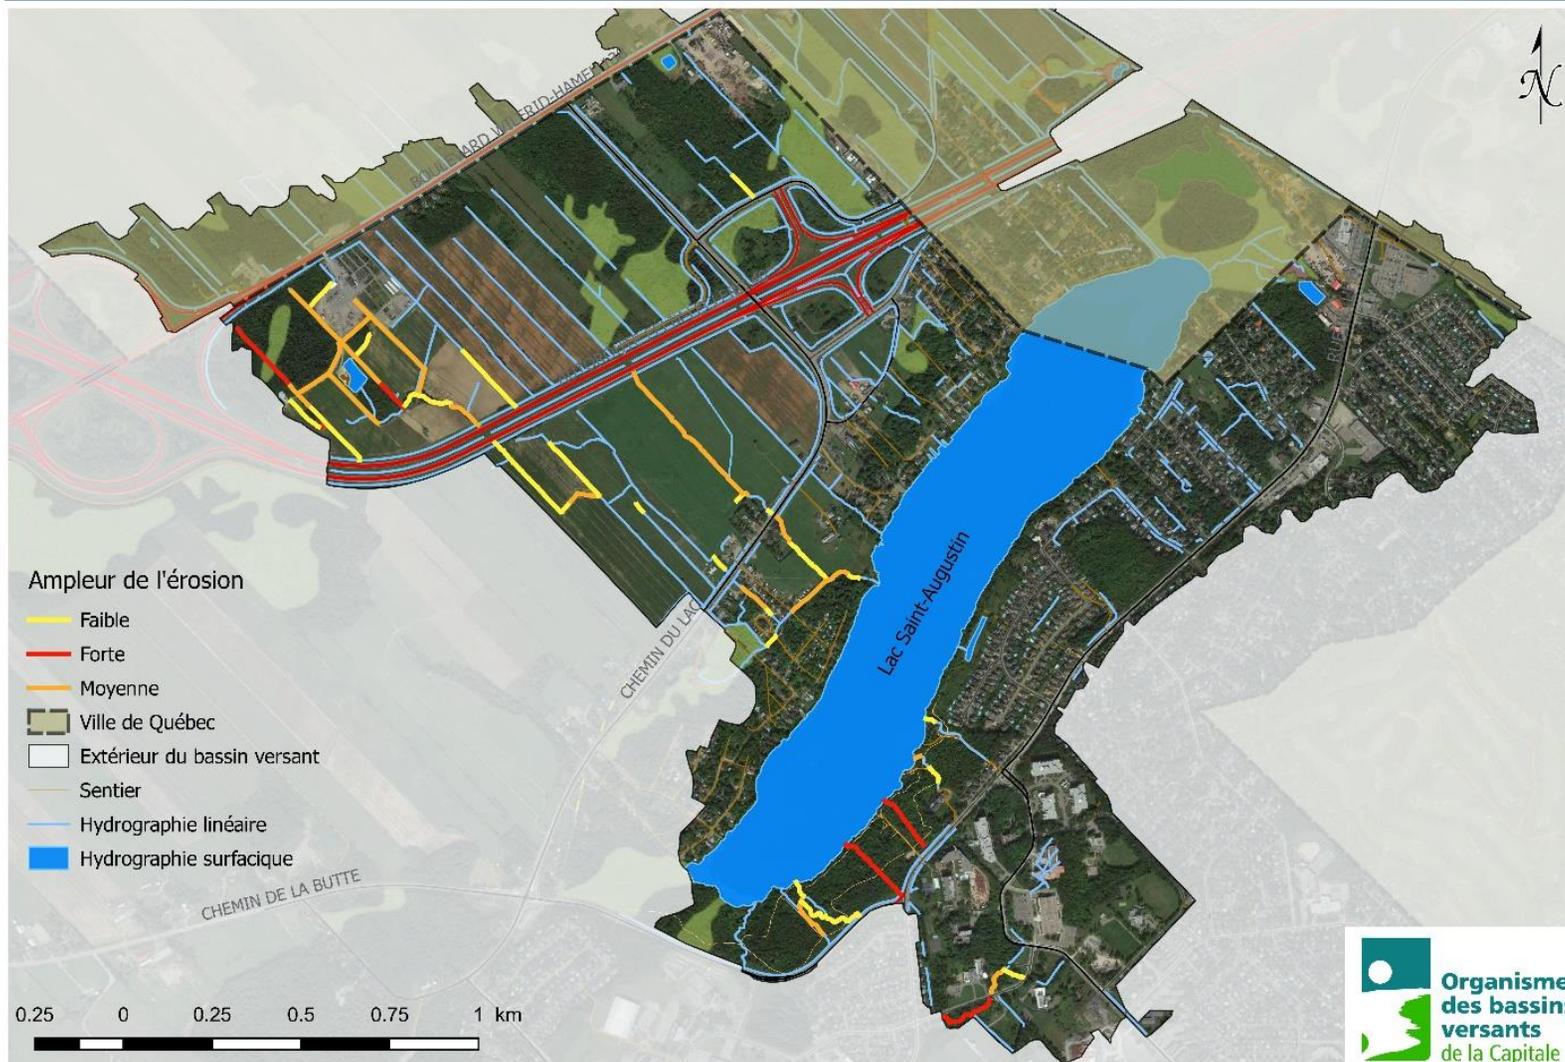
La carte suivante illustre l'étendue et l'intensité de l'érosion des berges et des rives sur le territoire d'étude (figure 37). L'ampleur de phénomène est assez circonscrite et touche presque exclusivement deux tributaires principaux et leurs bassins versants, soit le T7 et le T8. Le T8 est le cours d'eau qui présente l'intensité la plus élevée d'érosion potentiellement en raison des fortes pentes, mais également de l'imperméabilisation des sols dans le bassin versant. Ces deux facteurs combinés créeraient des conditions propices à des débits de pointe élevés lors de fortes pluies et donc à l'érosion des berges. Le T7 et ses affluents présentent l'étendue la plus grande. D'autres petits cours d'eau dans le parc Riverain présentent également des signes d'érosion d'intensité faible à moyenne.

Figure 37: Étendue et intensité de l'érosion des berges et des rives sur le territoire d'étude

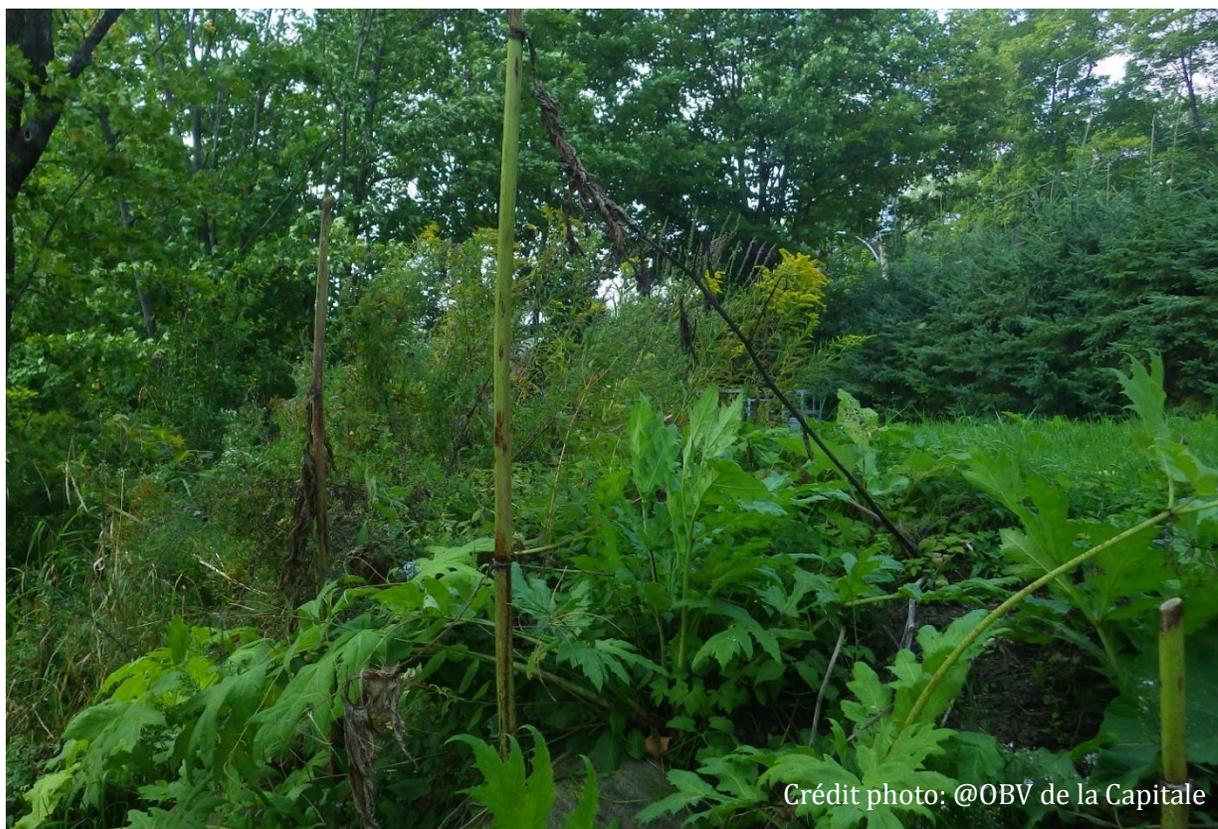
Figure 38: Plants de berce du Caucase (*Heracleum mantegazzianum*) observés dans la bande riveraine du T3

Quelques plants de berces du Caucase ont été observés en 2015 dans la bande riveraine du tributaire T3, près d'une propriété résidentielle. Ils se trouvaient tous en un même point et la superficie touchée était faible (moins de 5 mètres carrés). Il s'agit de la seule observation recensée pendant les trois années de caractérisation. En exerçant un contrôle sur les fleurs avant la production des graines, il est possible de limiter la propagation sur le terrain touché et vers d'autres sites.

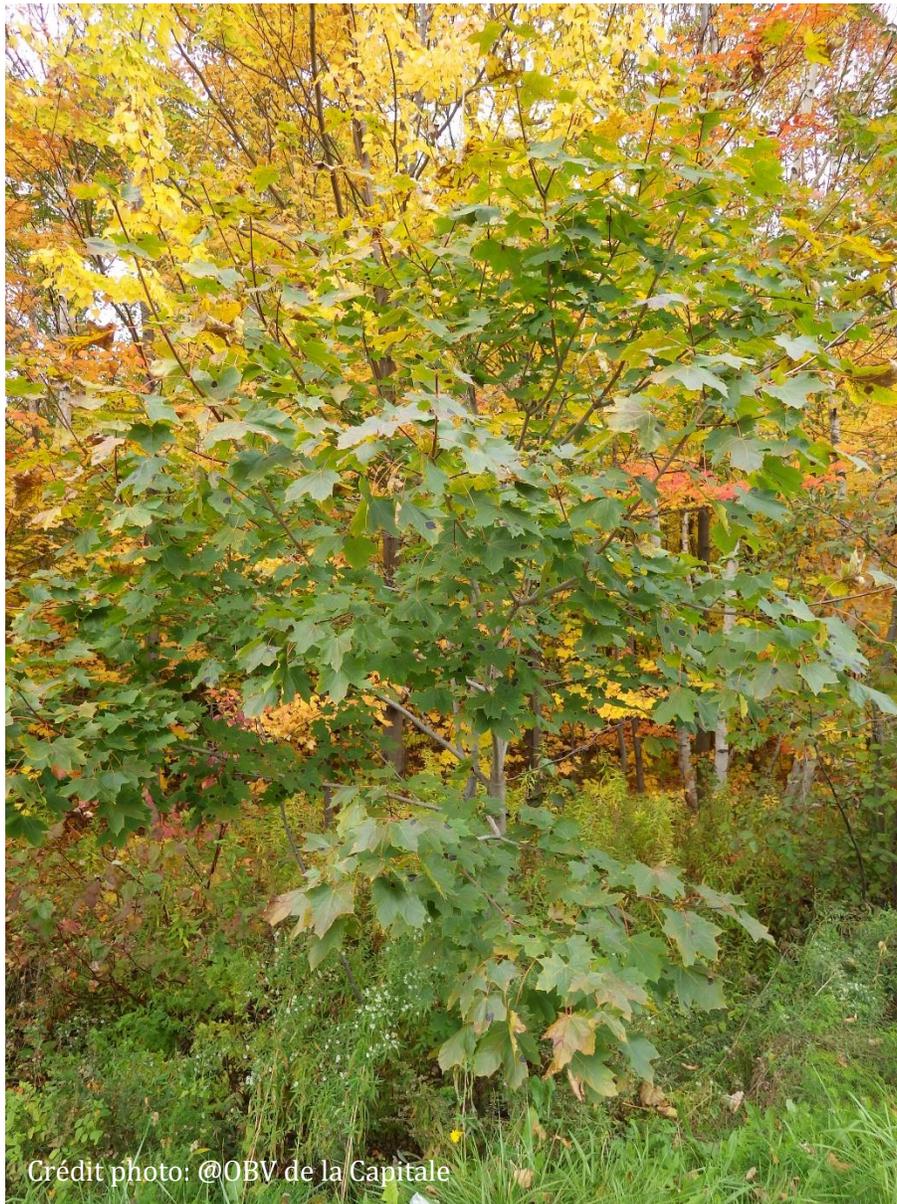
Figure 39: Érable de Norvège (*Acer platanoides*) à la lisière boisée du parc Riverain du lac Saint-Augustin

L'érable de Norvège n'a été observé qu'une seule fois sur le territoire d'étude. L'arbre se trouvait à la lisière boisée du parc Riverain du lac Saint-Augustin, en bordure de la rue de l'Hétrière, non loin de l'entrée du stationnement.

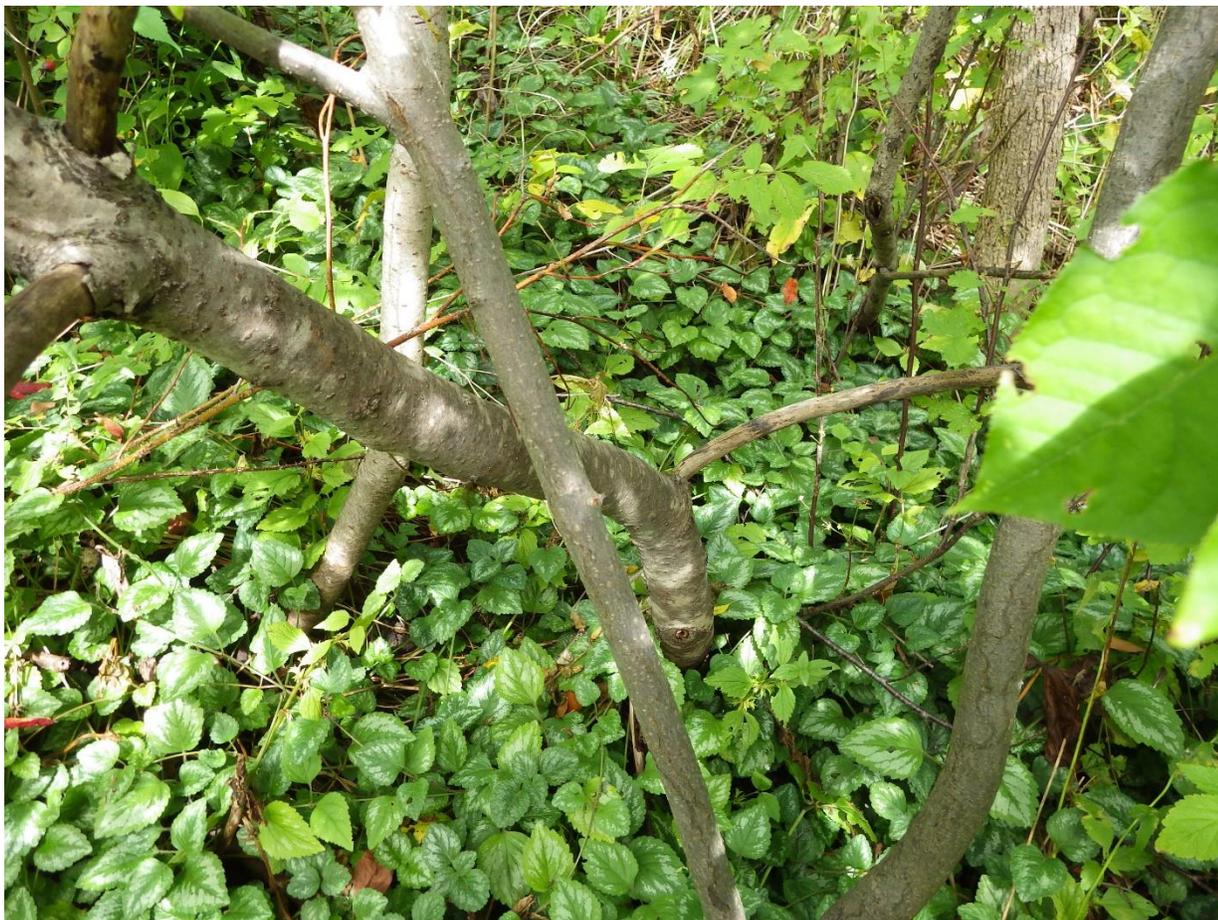
Figure 40: Lamier jaune (*Lamium galeobdolon* sups. *Florentinum*) observé en rive près d'une propriété privée

colonise les rives des cours d'eau. Deux observations ont été faites, l'une près d'une propriété privée résidentielle, l'autre en rive du T7.

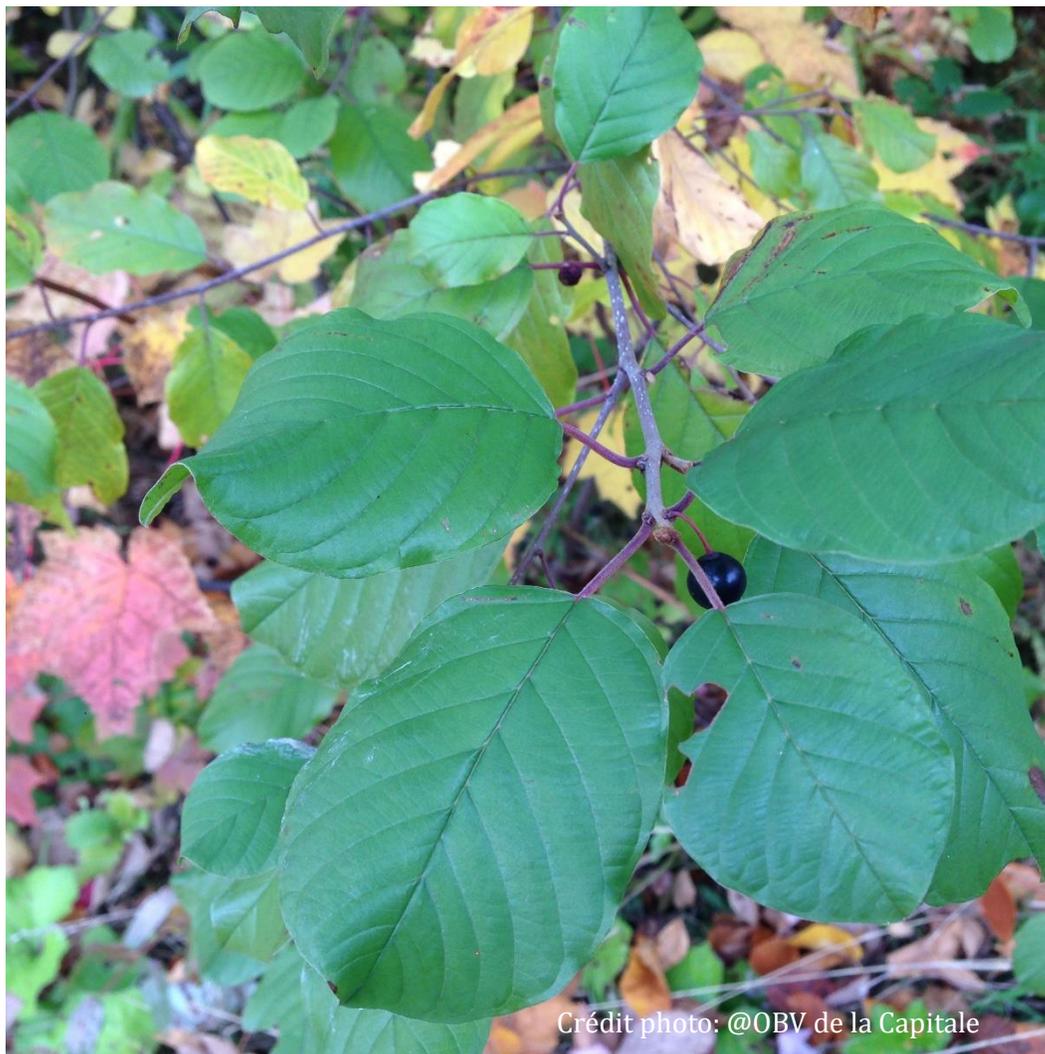
Figure 41: Nerprun bourdaine (*Frangula alnus*) observé dans le parc Riverain du lac Saint-Augustin le long d'un sentier

Le nerprun bourdaine a été recensé principalement dans le parc Riverain du lac Saint-Augustin. D'ailleurs, les points d'observation ne représentent que partiellement son étendue dans le parc.
