RAPPORT DE CARACTÉRISATION DES ÉLÉMENTS HYDROGRAPHIQUES DU BASSIN VERSANT DU LAC SAINT-AUGUSTIN

02/03/2018

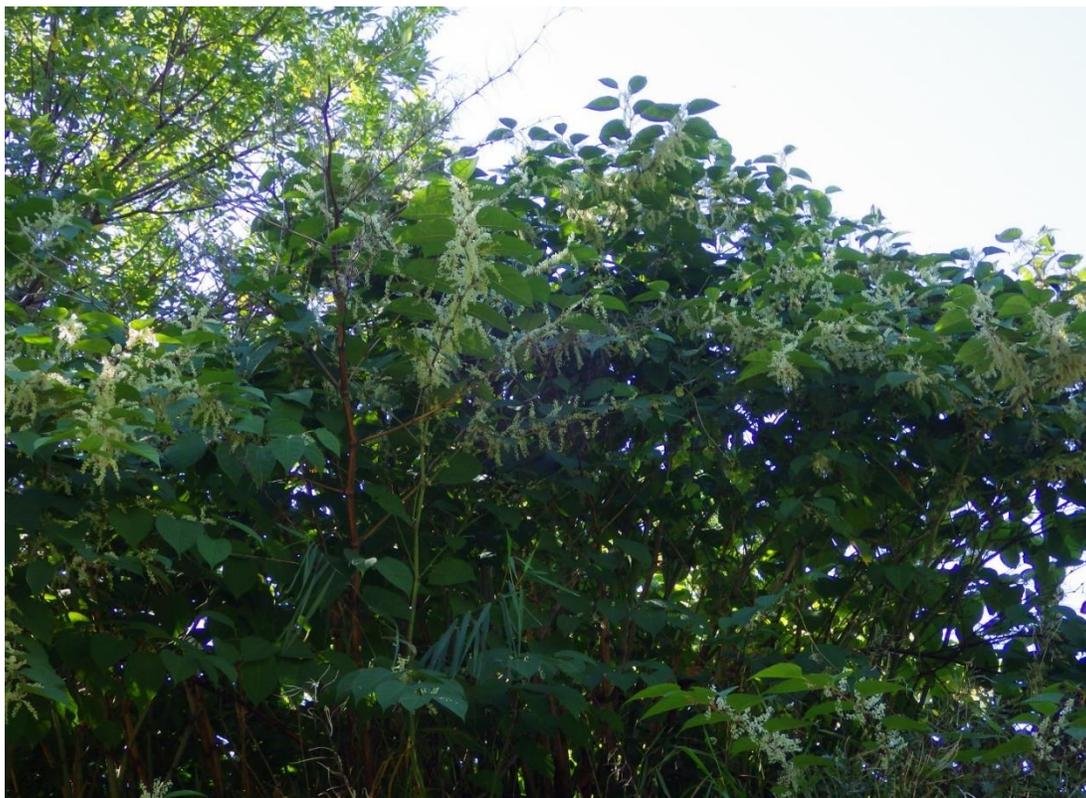
Figure 42: Massif de renouées du Japon (*Reynoutria japonica*) observé en milieu résidentiel non loin du tributaire T7

L'inventaire des PEE sur le territoire d'étude comprend de nombreux points d'observation de la renouée du Japon. La majorité de ceux-ci se trouvent sur le terrain du Camping Juneau. D'autres sites, dispersés sur le territoire, sont infestés par la renouée du Japon.

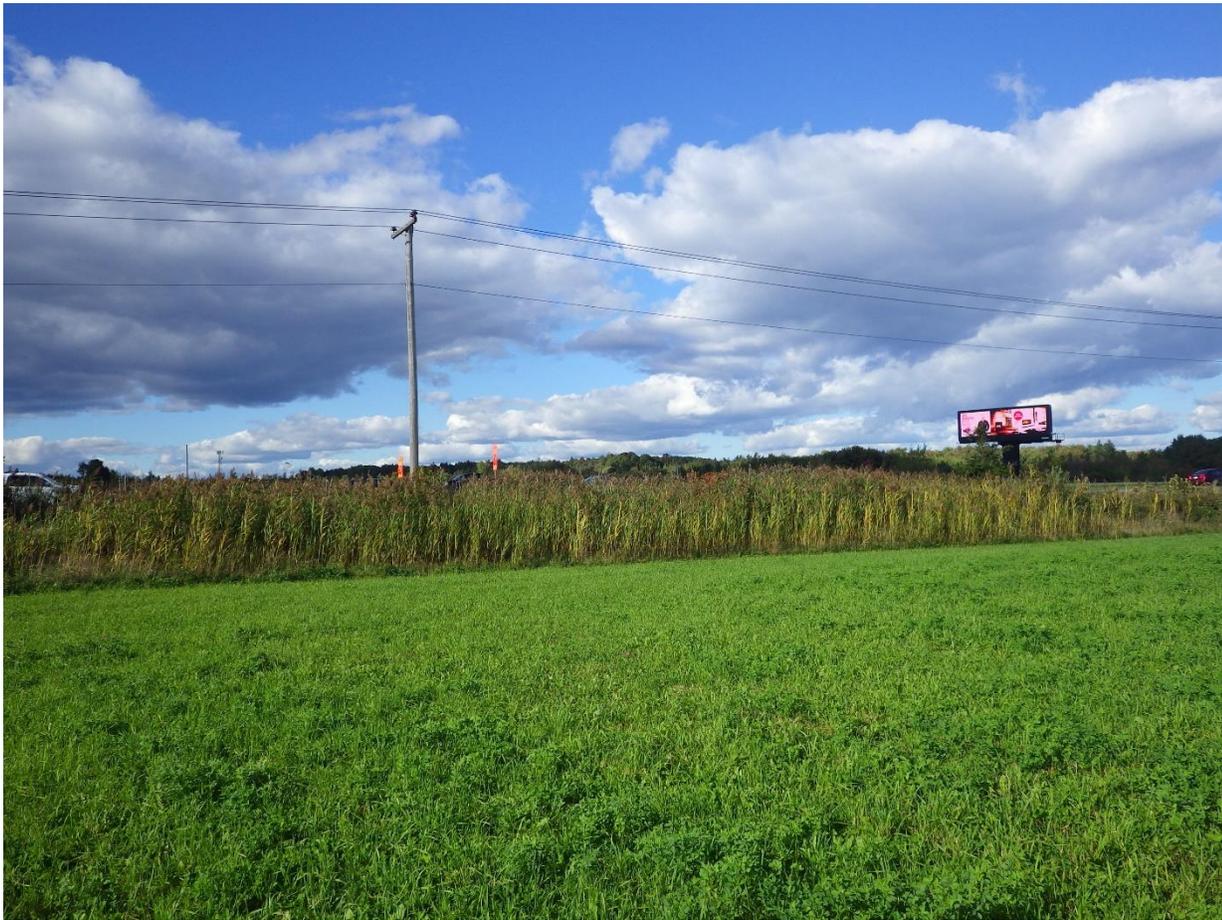
Figure 43: Roseau commun (*Phragmites australis*) en bordure de l'autoroute 40, dans un fossé de voie publique

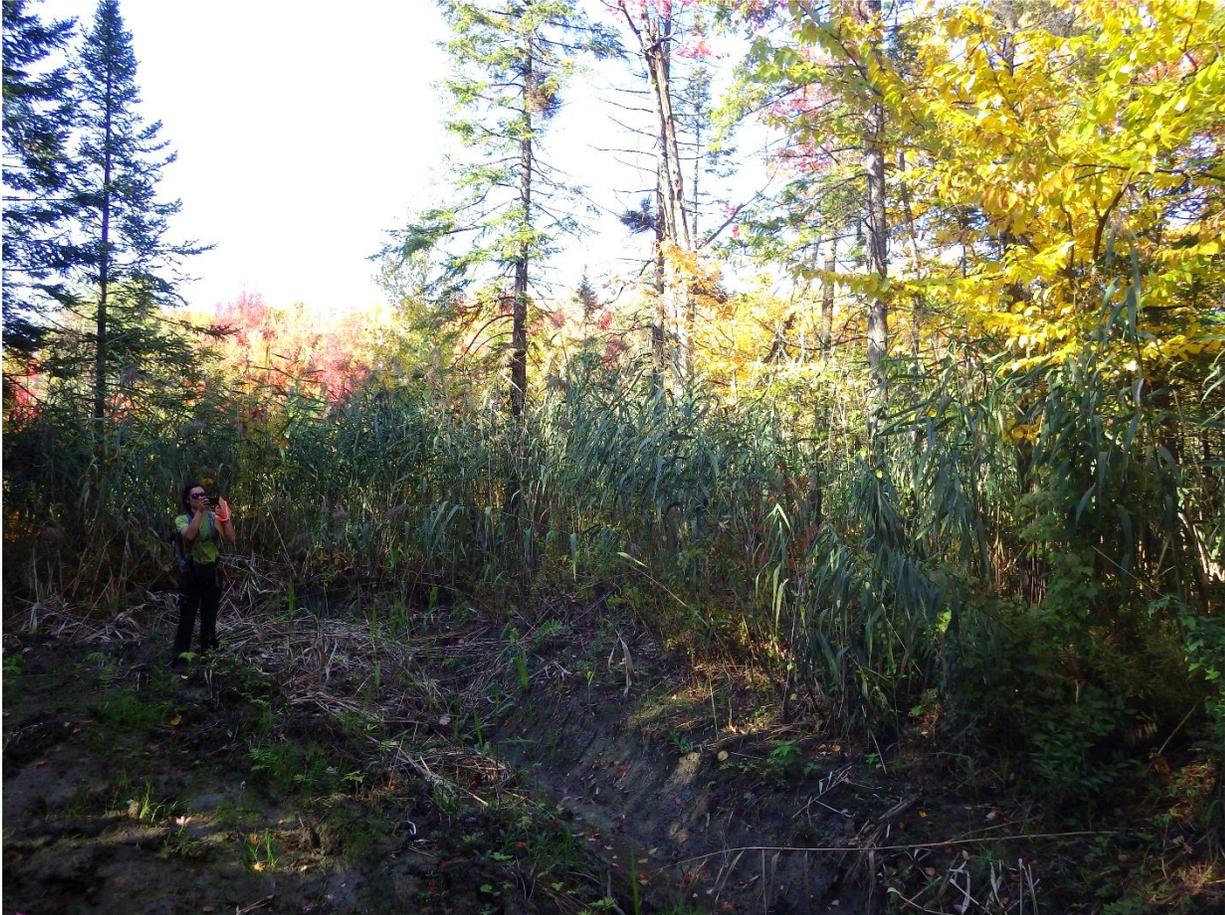
Figure 44: Roseau commun (*Phragmites australis*), dans un boisé situé à la jonction de la route 138 et de l'aut. 40, à la tête d'un fossé de drainage allant rejoindre le T7 en aval

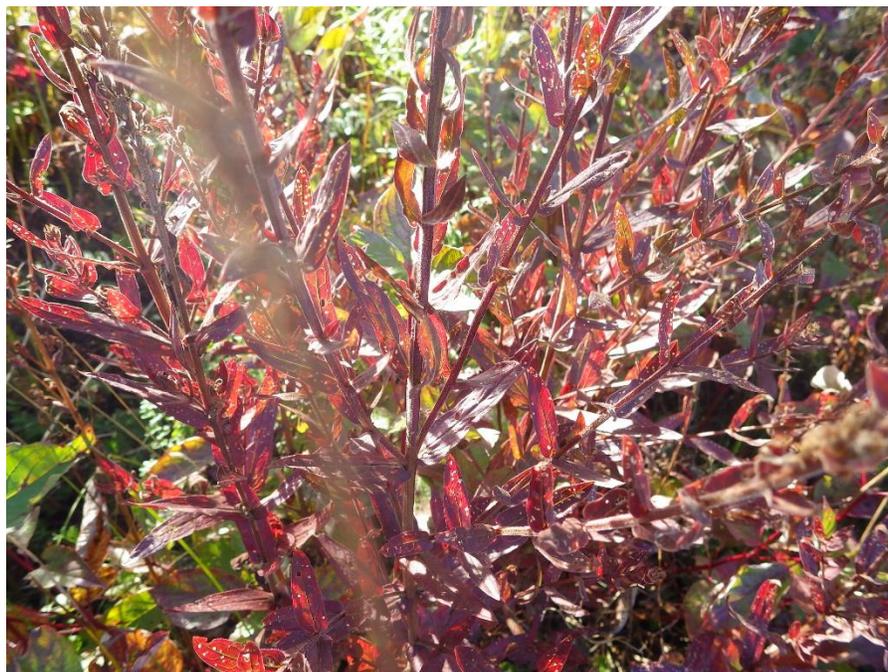
Figure 45: Plant de salicaire communes ayant pris une teinte pourpre caractéristique

La salicaire commune (*Lythrum salicaria*) très souvent nommée salicaire pourpre en raison de son nom anglais «purple loosestrife» et de la couleur pourpre que la plante verte prend à la venue de l'automne.

C'est une plante vivace émergente des milieux humides qui peut mesurer de 1 à 3 mètres de hauteur. La salicaire commune est utilisée comme plante ornementale et s'échappe des jardins par ses graines produites en abondance ou par les restes de végétaux jetés dans la nature. Les graines et les bourgeons racinaires peuvent être transportés par le courant, les embarcations ou le matériel des plaisanciers.

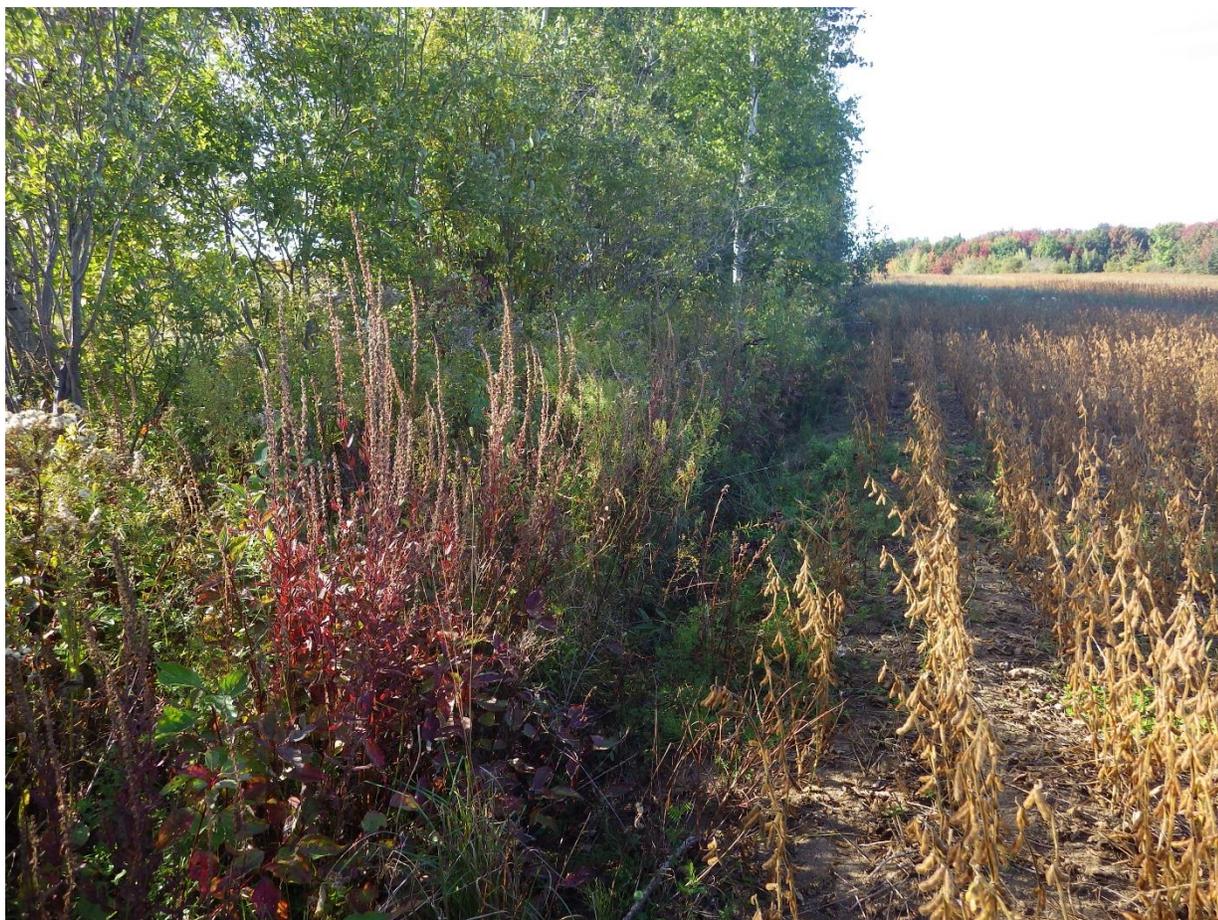
Figure 46: Fossé de drainage agricole, dans un champ de soya, colonisé par la salicaire commune

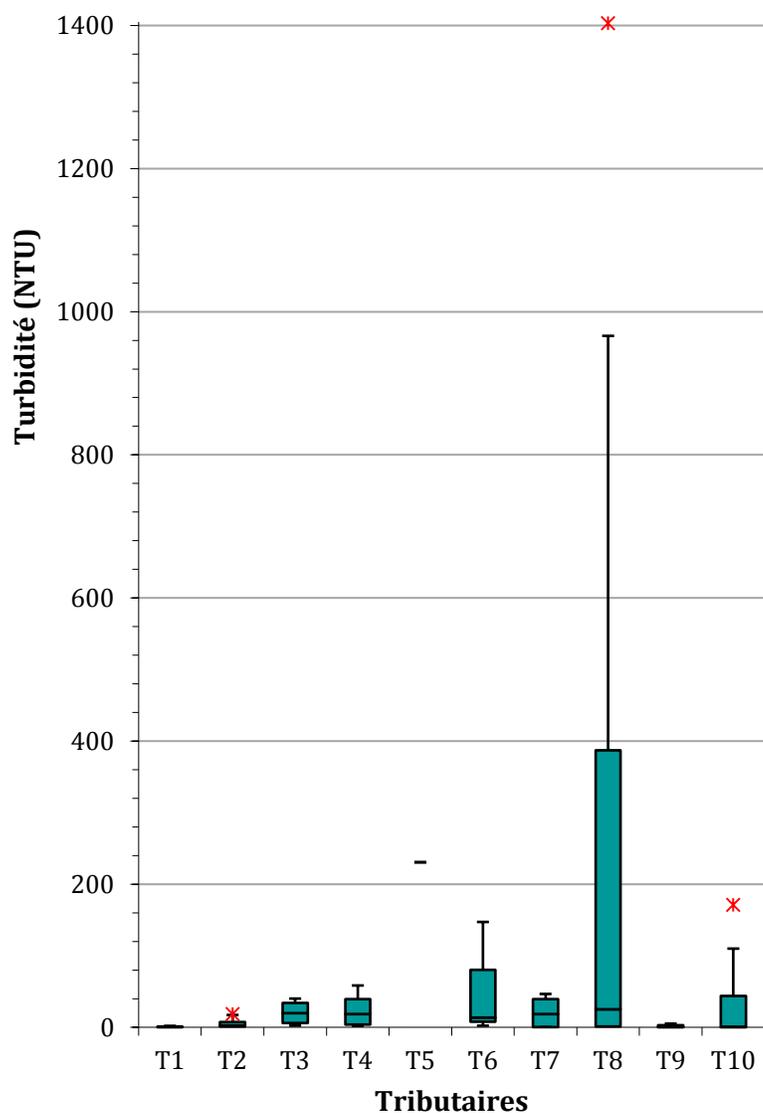
Figure 48: Graphique de boîtes à moustache des valeurs de turbidité pour chaque tributaire principal du lac Saint-Augustin (campagne d'échantillonnage 2015 pour la diagnose du lac Saint-Augustin)

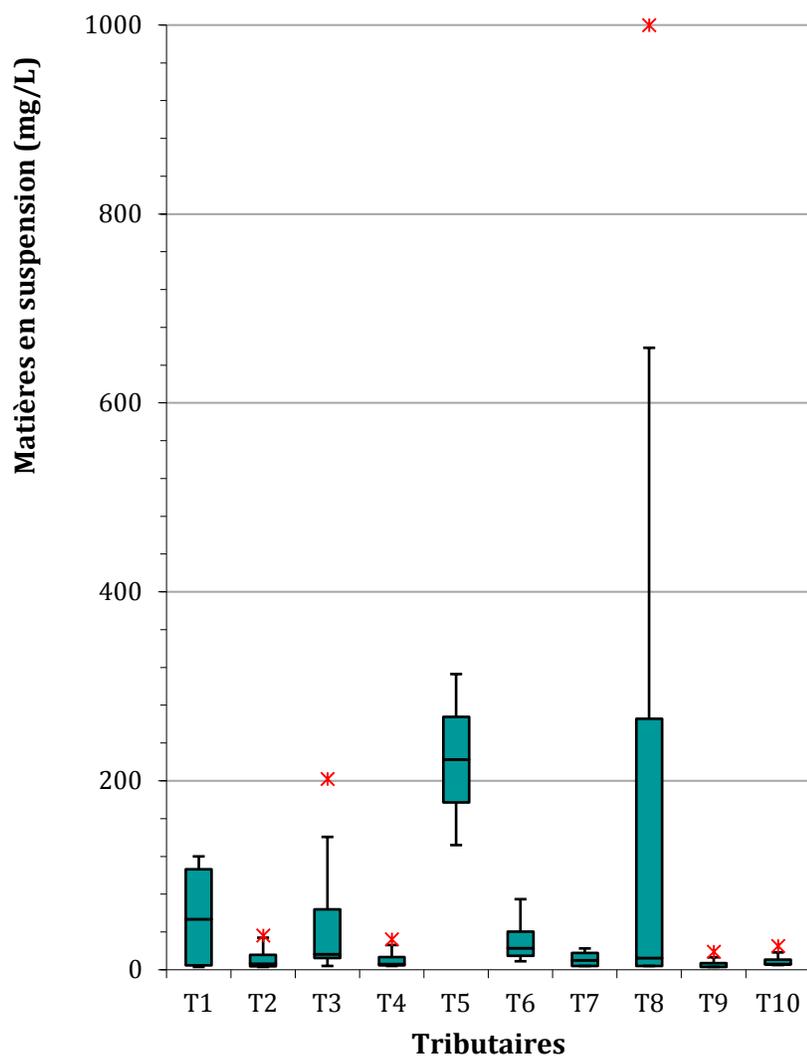
Figure 49: Graphique de boîtes à moustache des valeurs de matières en suspension pour chaque tributaire principal du lac Saint-Augustin (campagne d'échantillonnage 2015 pour la diagnose du lac Saint-Augustin)

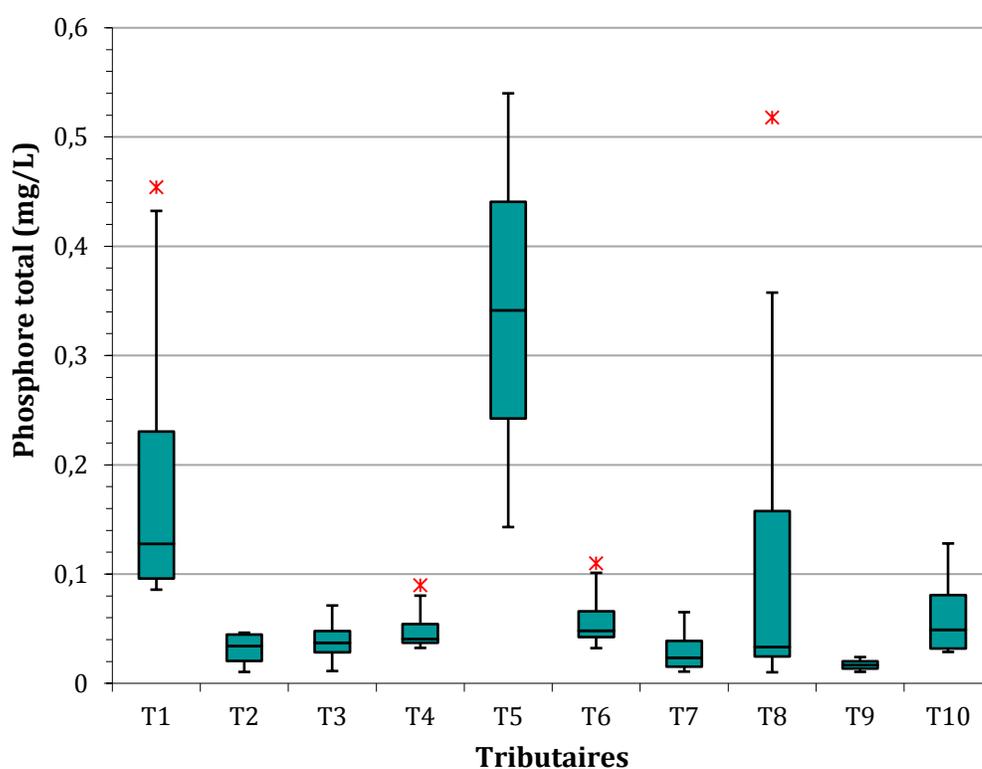
Figure 50: Graphique de boîtes à moustache des valeurs de phosphore total pour chaque tributaire principal du lac Saint-Augustin (campagne d'échantillonnage 2015 pour la diagnose du lac Saint-Augustin)
