# Diagnose écologique et suivi environnemental du lac Beauport

Pour la Municipalité de Lac Beauport

Octobre 2006, Rimouski

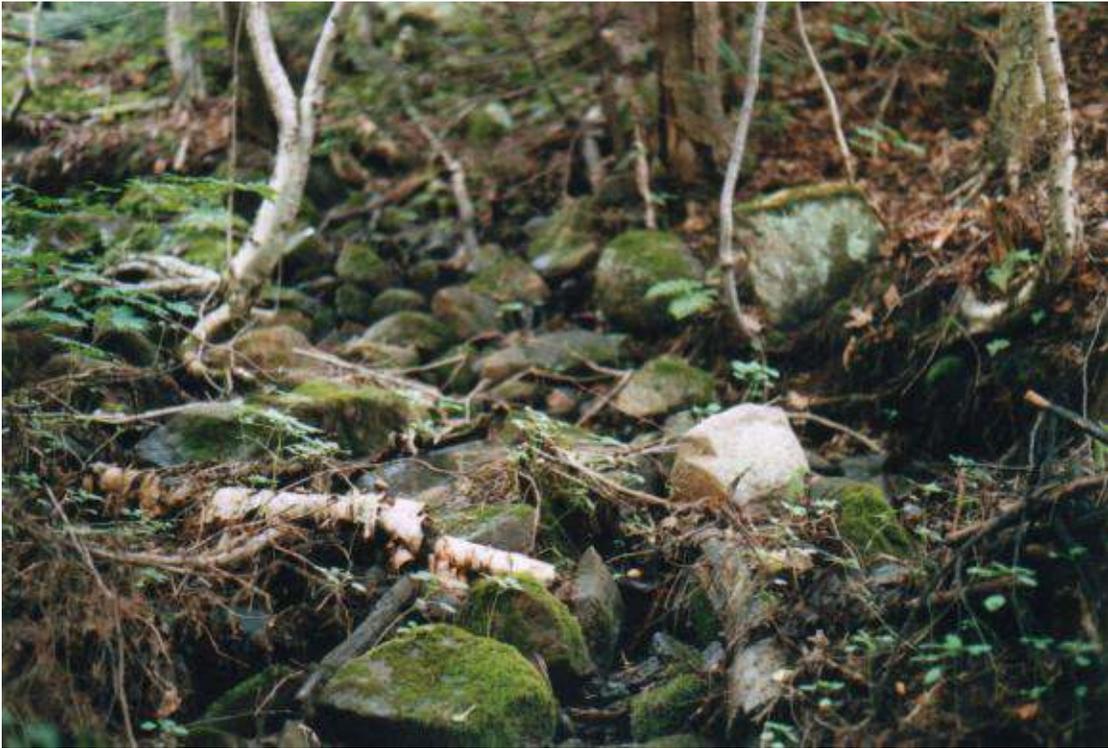
Le tableau 10 et l'annexe 1 présentent les données récoltées pour caractériser chacun des tributaires du lac Beauport. Le tributaire 1 (TR1) prend son origine sur le terrain de golf du Mont Tourbillon. Le cours d'eau est intermittent alors que dans le passé il était permanent. Le cours d'eau est de faible largeur (1 m) et de profondeur moyenne d'eau de 0,05 mètre (Tableau 10). La granulométrie du lit du cours d'eau est dominée par des particules grossières (roche-mère et bloc) et la pente est forte (16-30 %). **Le lit du tributaire est parsemé de nombreux débris ligneux qui causent par endroit la déviation de l'eau dans la bande riveraine et de l'érosion des berges** (Figure 2). Ce phénomène est une légère source d'apport de sédiments vers le lac et peut être corrigé par le nettoyage manuel du cours d'eau (Annexe 1). **L'amont et l'aval du tributaire sont dénaturisés pour des fins récréatives** (golf et plage). La portion aval peut être facilement reboisée près du tributaire pour diminuer le réchauffement des eaux (Figure 3).

Figure 2. Accumulation de débris ligneux causant de l'érosion dans le tributaire 1 du lac Beauport.

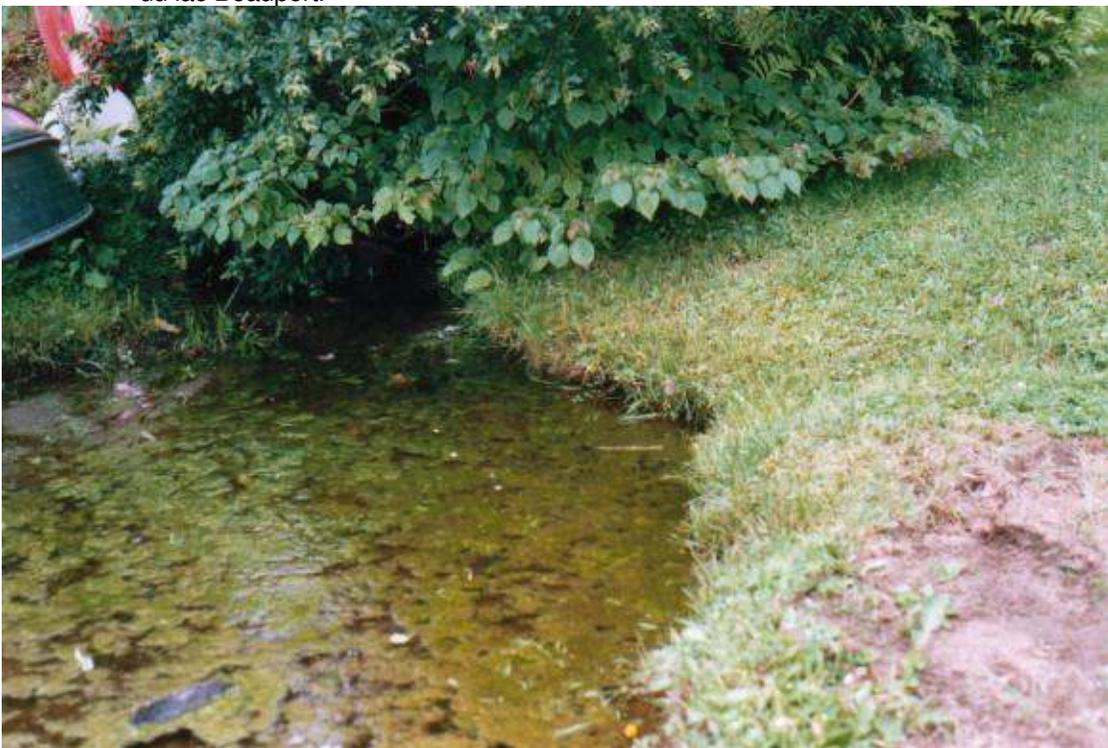
Figure 3. Portion aval du tributaire 1 pouvant être reboisée pour améliorer la qualité des eaux du lac Beauport.

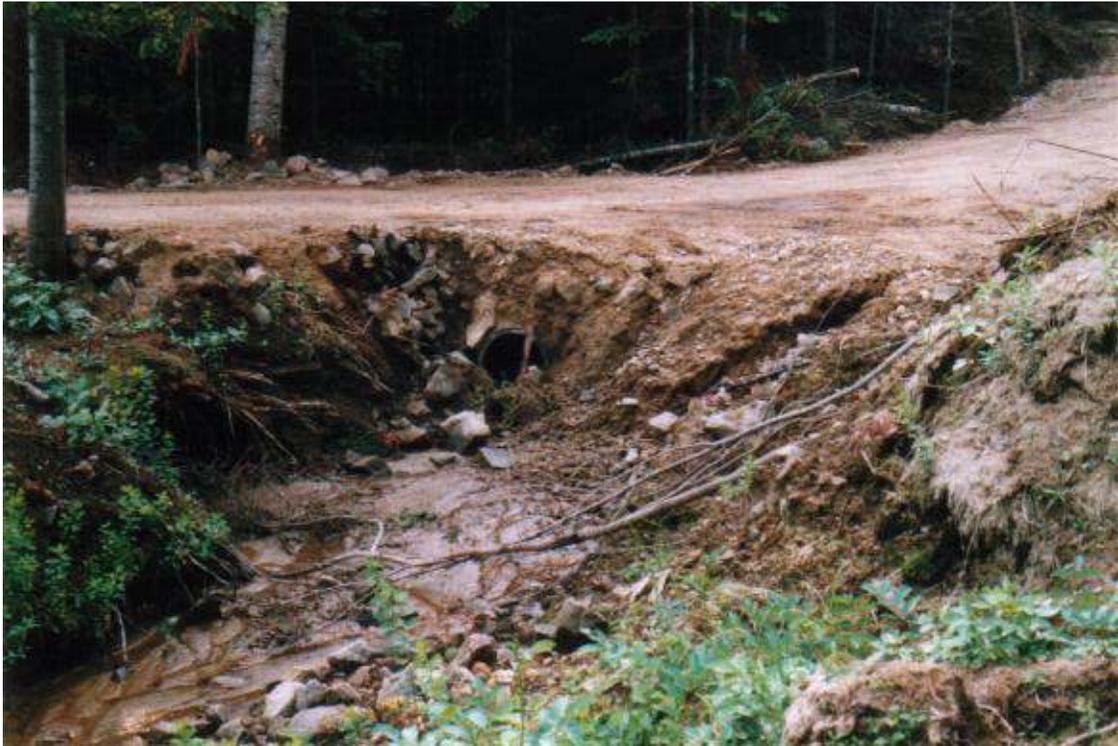
Figure 4. Ponceau en érosion favorisant l'apport de sédiments vers le tributaire 2 du lac Beauport.

- stabiliser l'érosion de trois ponceaux traversant les tributaires 2 et 4 par un enrochement approprié,
  - et enlever les murets désuets de béton le long du tributaire pour stabiliser les berges en érosion avec l'aide d'un enrochement approprié.
- 5) Dans tout le bassin versant du lac Beauport, limiter le déboisement à moins de 20 % des superficies des sous-bassins des tributaires 2 et 3, et ne plus permettre de développement résidentiel ou commercial dans tous les autres sous-bassins versants du lac Beauport.

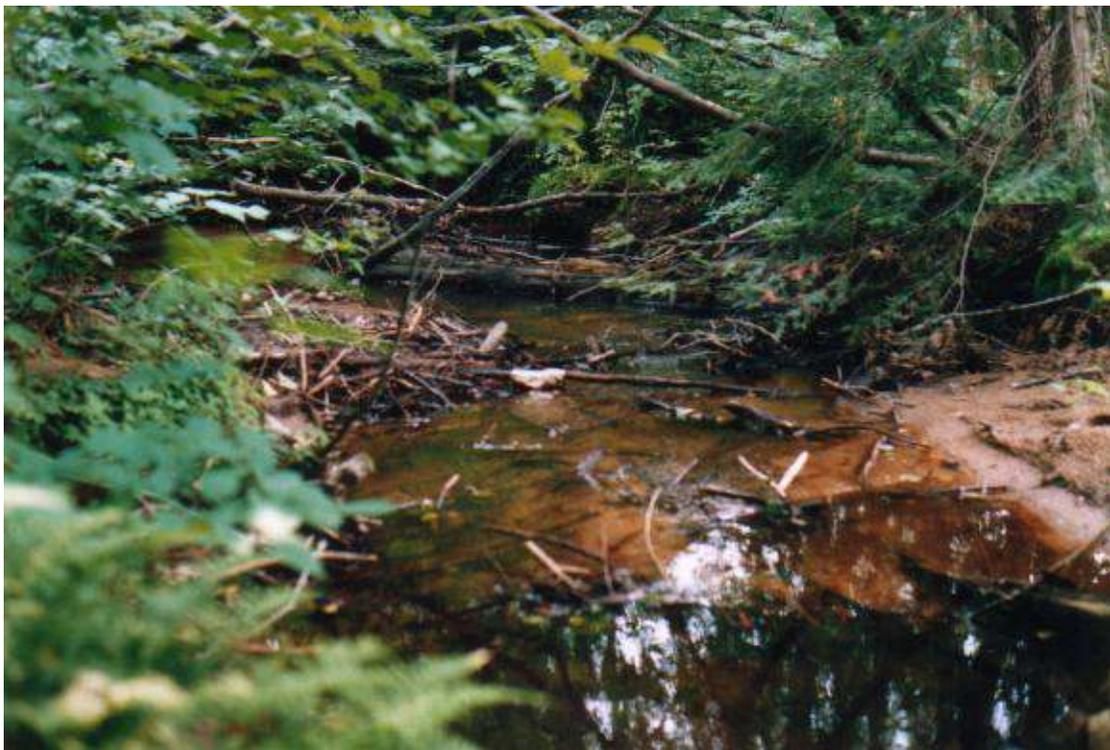
Figure 5. Abondance des débris ligneux favorisant l'ensablement dans le tributaire 2 du lac Beauport.

- créer un bassin de sédimentation dans chacun des tributaires 2 et 3,
  - permettre de part l'aménagement d'un petit seuil la migration des poissons en amont du ponceau du chemin du Tour du lac du tributaire 3,

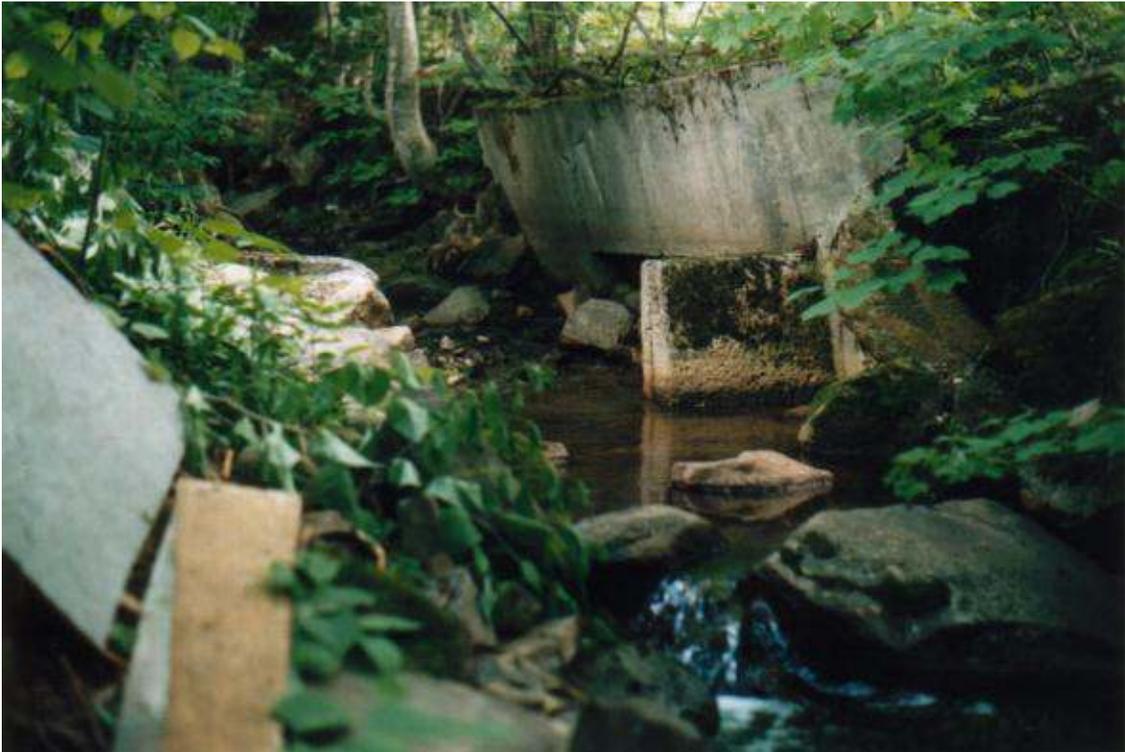
Figure 6. Muret désuet de blocs de béton causant de l'érosion dans le tributaire 3 du lac Beauport.

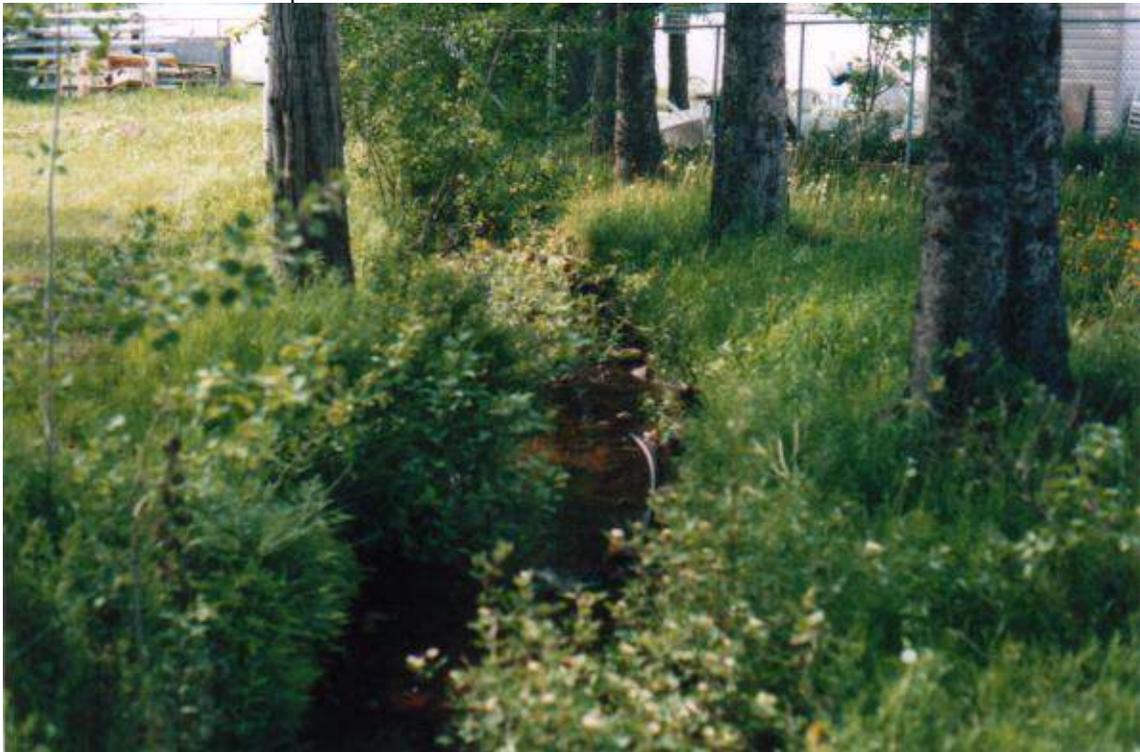
Figure 7. Zone ayant un potentiel de reboisement de la bande riveraine près du tributaire 3 du lac Beauport.

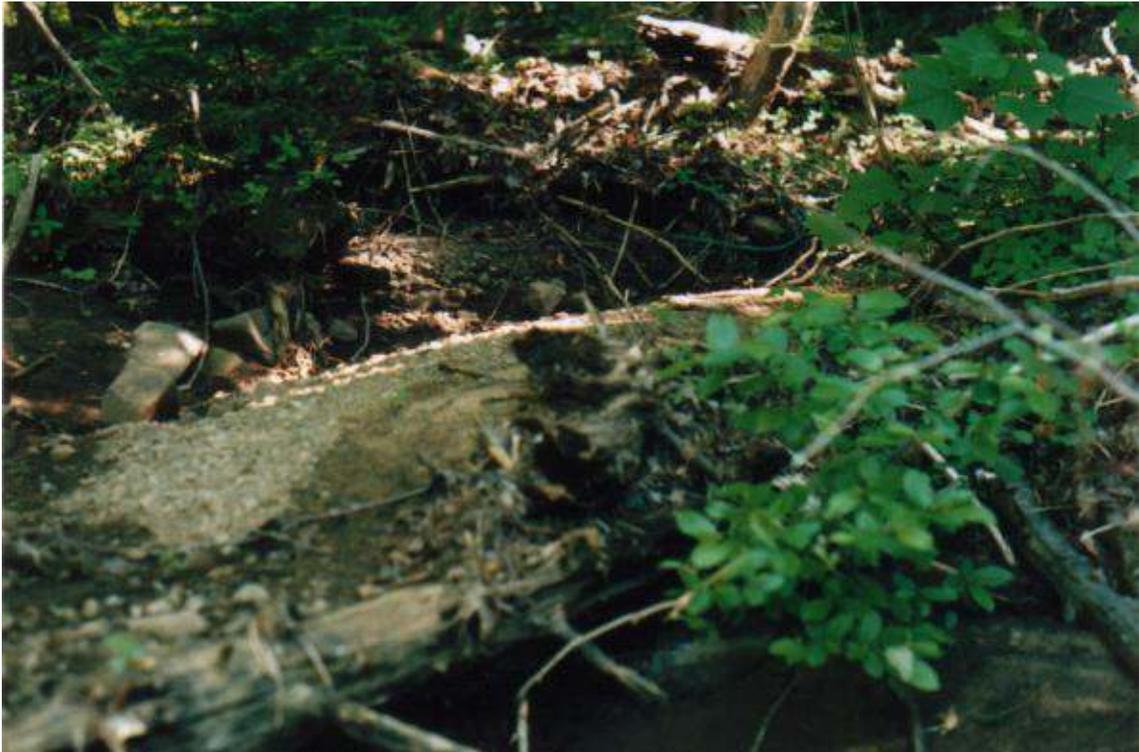
Le tributaire 4 a comme origine des petits étangs situés sur le terrain de golf du Mont Tourbillon. Le cours d'eau a déjà été permanent, mais depuis quelques années il est intermittent. Sa largeur est de 2 mètres et sa profondeur moyenne de 0,05 mètre. La granulométrie du lit du cours d'eau est variable, mais l'aval du tributaire est très ensablé. L'abondance des débris ligneux à cet endroit favorise l'ensablement (Figure 8). **Un nettoyage manuel des débris ligneux et un désensablement du tributaire auraient des impacts positifs sur la qualité des eaux**.

Figure 8. Accumulation de débris ligneux retenant le sable dans le tributaire 4 du lac Beauport.

L'activité permettrait peut-être un écoulement continu des eaux à l'année au lieu de leur infiltration sous les accumulations de sable. En amont, le tributaire a été dénaturisé car il coule aujourd'hui dans les fossés des chemins asphaltés. À cet endroit, un total de quatre bassins de sédimentation a été aménagé près du tributaire pour capter les sédiments provenant des chemins. Les ouvrages sont fonctionnels et aucune autre structure n'est nécessaire. L'érosion des chemins est donc contrôlée par ces bassins. **La partie amont du tributaire est fortement déboisée pour les activités du terrain de golf, mais certaines portions pourraient être reboisées pour améliorer la qualité des eaux** (Figure 9).

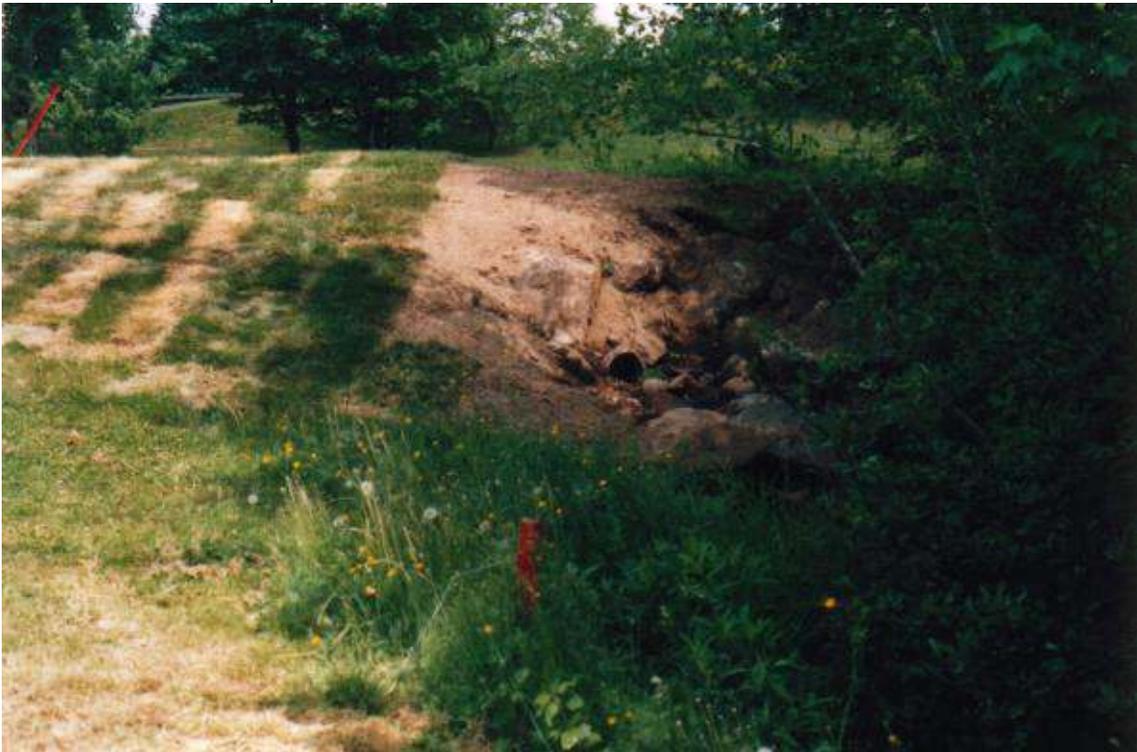
Figure 9. Zone potentielle pour le reboisement le long du tributaire 4 du lac Beauport.

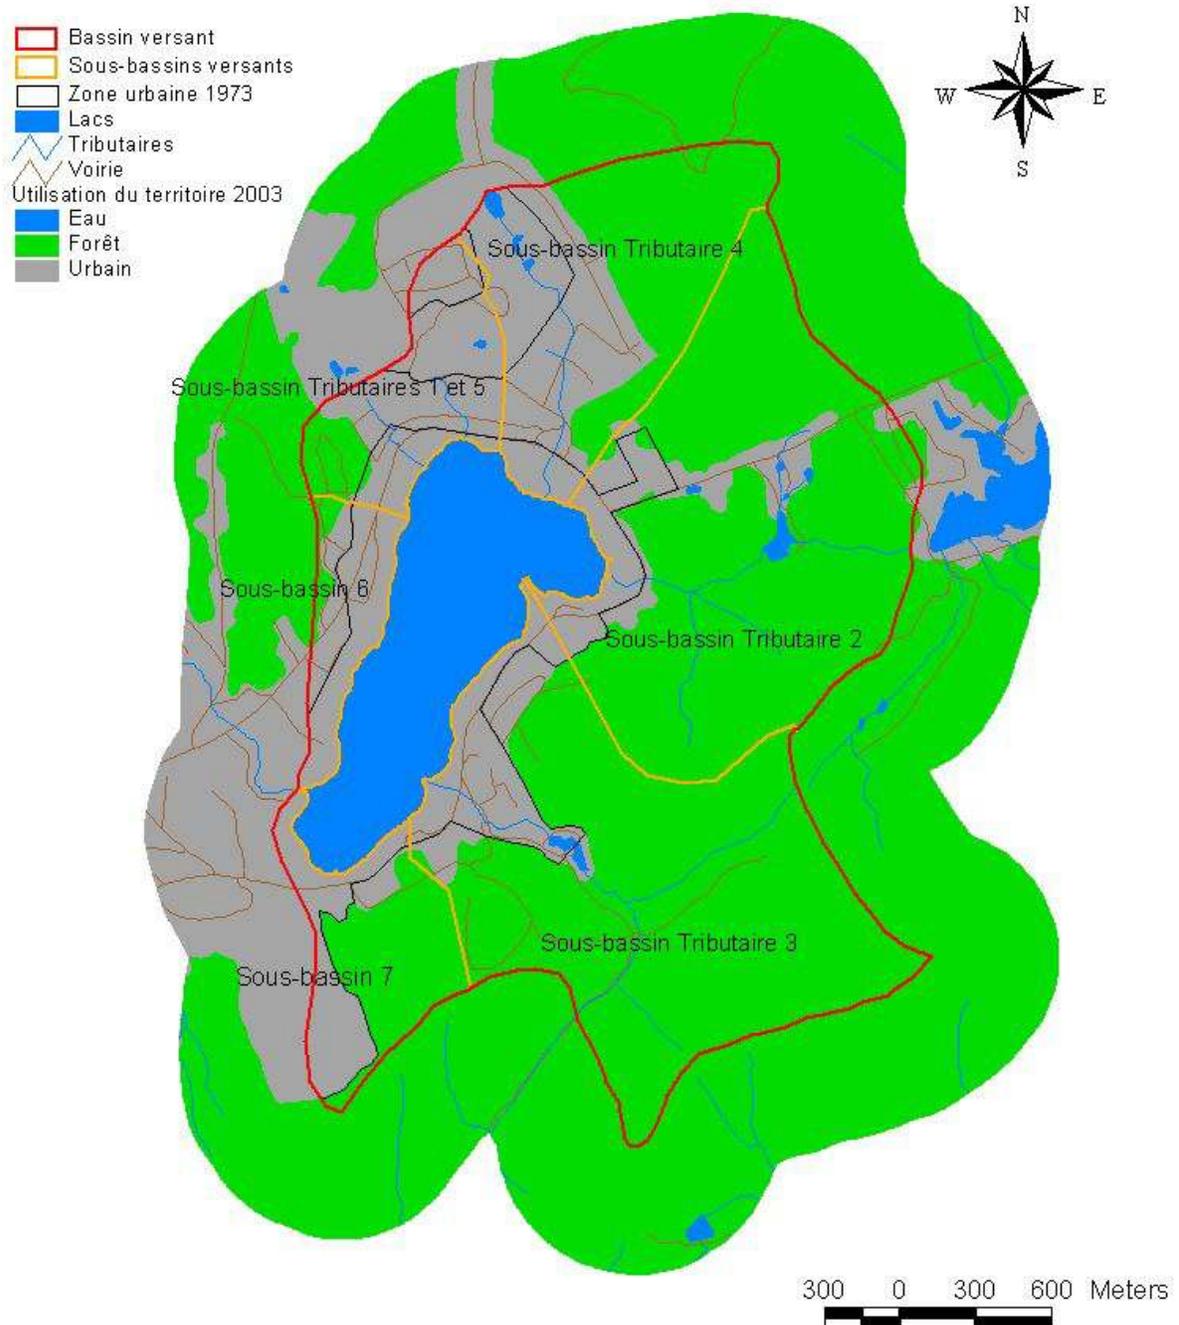
Sur l'ensemble du bassin versant du lac Beauport, **il semble que développement urbain a atteint la capacité de support des milieux terrestre et aquatique.** Selon les données, **cette capacité de support est probablement dépassée dans les sous-bassins versants 1, 4 et 5.** La construction de nouvelles résidences et le déboisement additionnel dans le bassin versant du lac Beauport doit être reconsidérés. Toutes nouvelles perturbations anthropiques peuvent diminuer de façon cumulative la qualité de vie des résidents actuels en terme d'apport et de qualité de l'eau potable.

Figure 10. Évolution de l'urbanisation du lac Beauport entre 1973 et 2003.

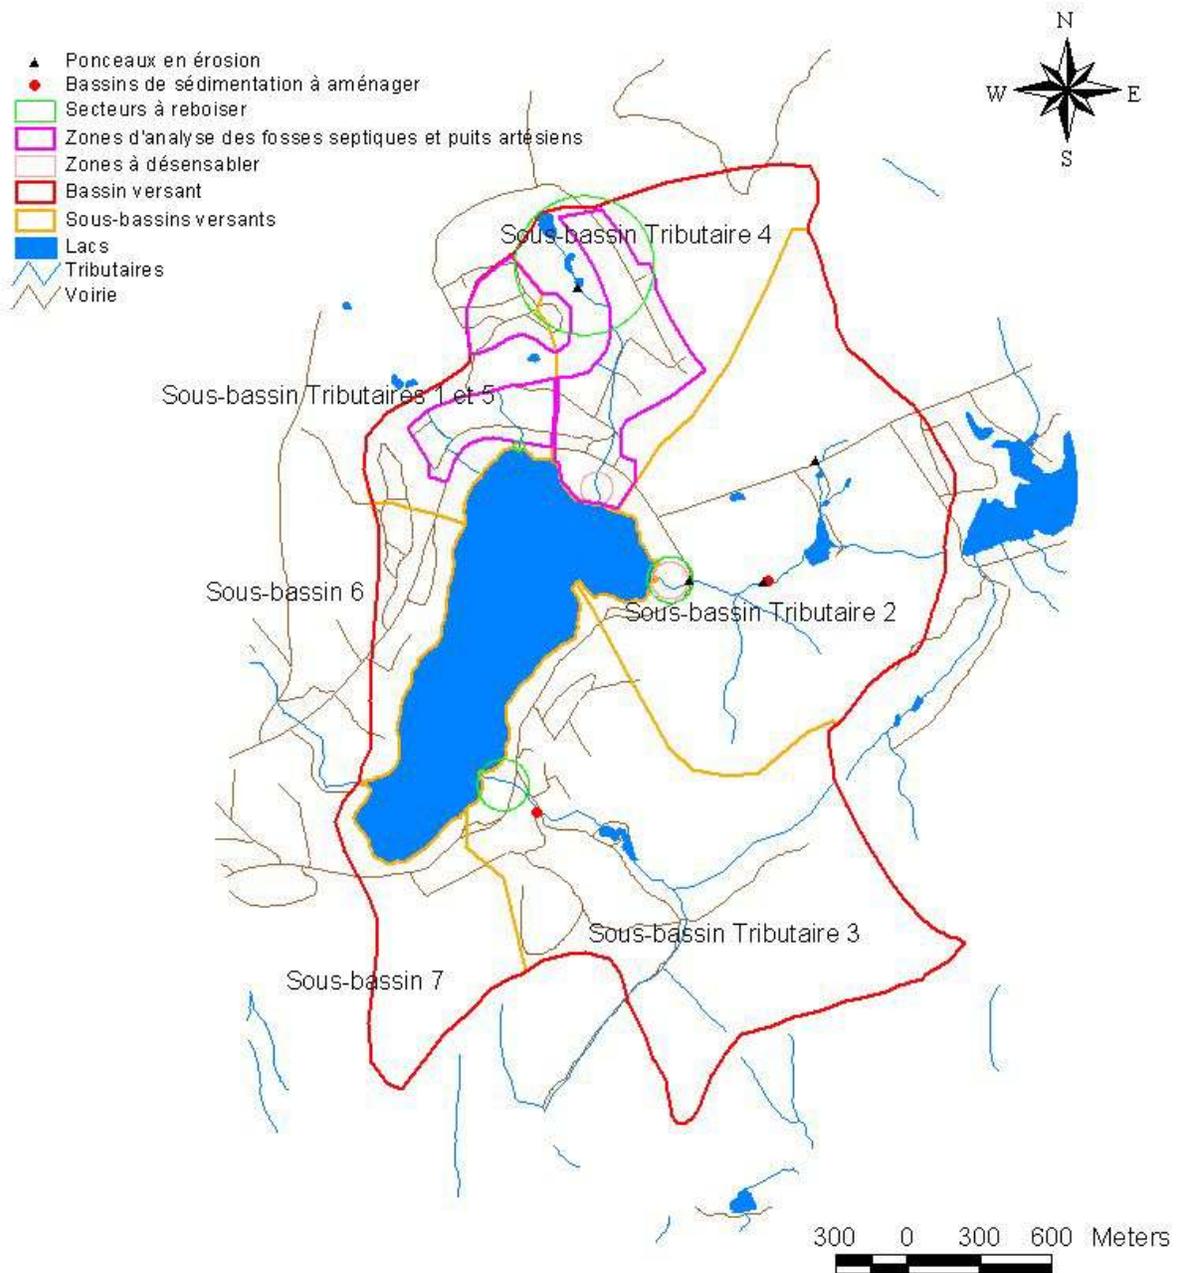
Figure 11. Activités de restauration aquatique à l'intérieur du bassin versant du lac Beauport.
