# Plantation et nettoyage en rives sur une propriété municipale - Rivière Nelson - printemps 2018

18 juillet 2018

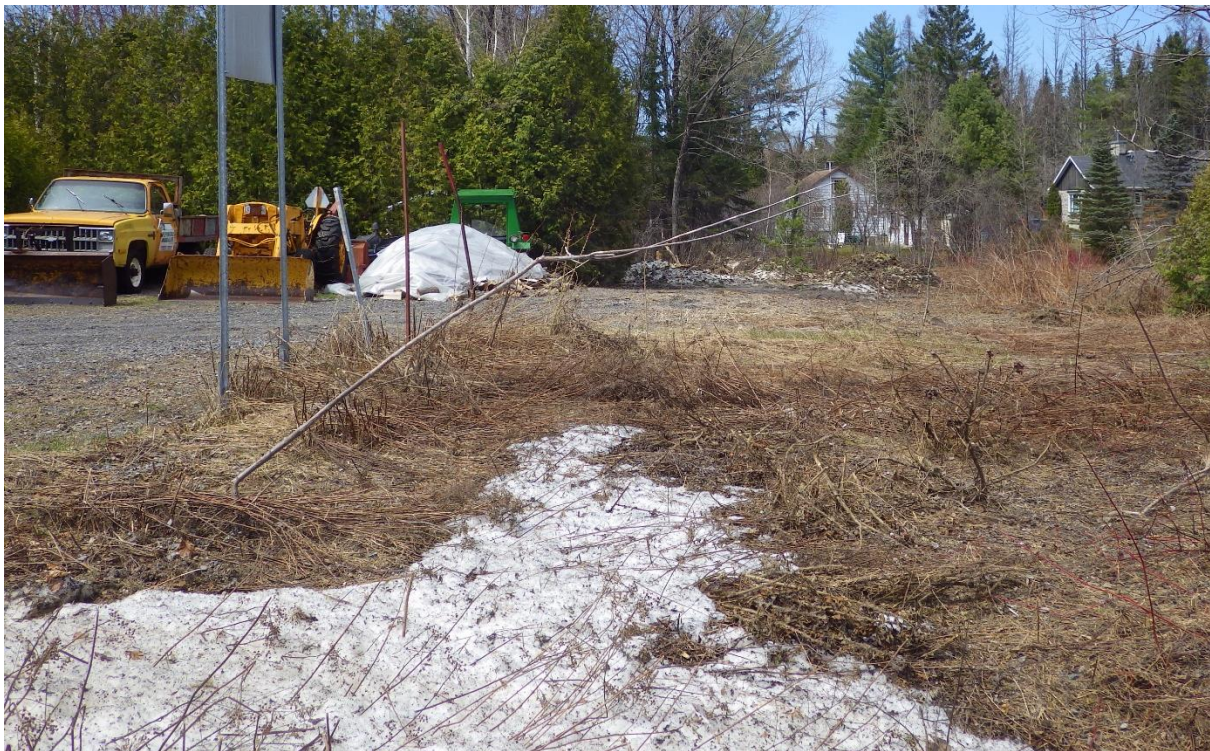
*Figure 2 : Neige soufflée sur la portion du terrain à végétaliser. En arrière-plan, bulldozer du 564A de la Garde.*

Le terrain subit des pressions humaines importantes de la part de voisins. Une partie du terrain est en gravier et sert de stationnement aux habitations avoisinantes puisqu'il communique avec la rue. Le sol est très compacté près de l'accès et du stationnement, particulièrement sur les sentiers illégaux. La neige est soufflée sur la partie du terrain en bordure du stationnement, empêchant la croissance d'arbres et étant probablement la cause de la mort de jeunes arbres plantés préalablement (Figure 2). Un chemin en gravier a été aménagé du côté nord de la résidence du 564A rue de la Garde, probablement par ce dernier puisqu'un bulldozer se trouve sur celui-ci, du côté de la résidence. Ce chemin, en été, sert de stationnement pour de la machinerie et du bois de chauffage y était entreposé lors de la visite du 11 juillet 2018 (Figure 3 et 4). Un sentier de terre battue (Figure 5) a aussi été aménagé, partant du stationnement (près de la résidence mentionnée ci-haut) jusqu'au milieu humide où des résidus de jardin, d'arbres et d'autres déchets ont été déposés (Figure 6). Celui-ci est tondu périodiquement et semble toujours être en utilisation. Finalement, un sentier que l'on assume être de motoneige est aménagé de façon à accéder à la rivière où les arbres et arbustes ont été coupés à environ 20 cm du sol (Figure 7, 8 et 9). À la jonction de ce dernier avec la rivière, le talus est érodé et est très peu végétalisé (Figure 10 et 11).

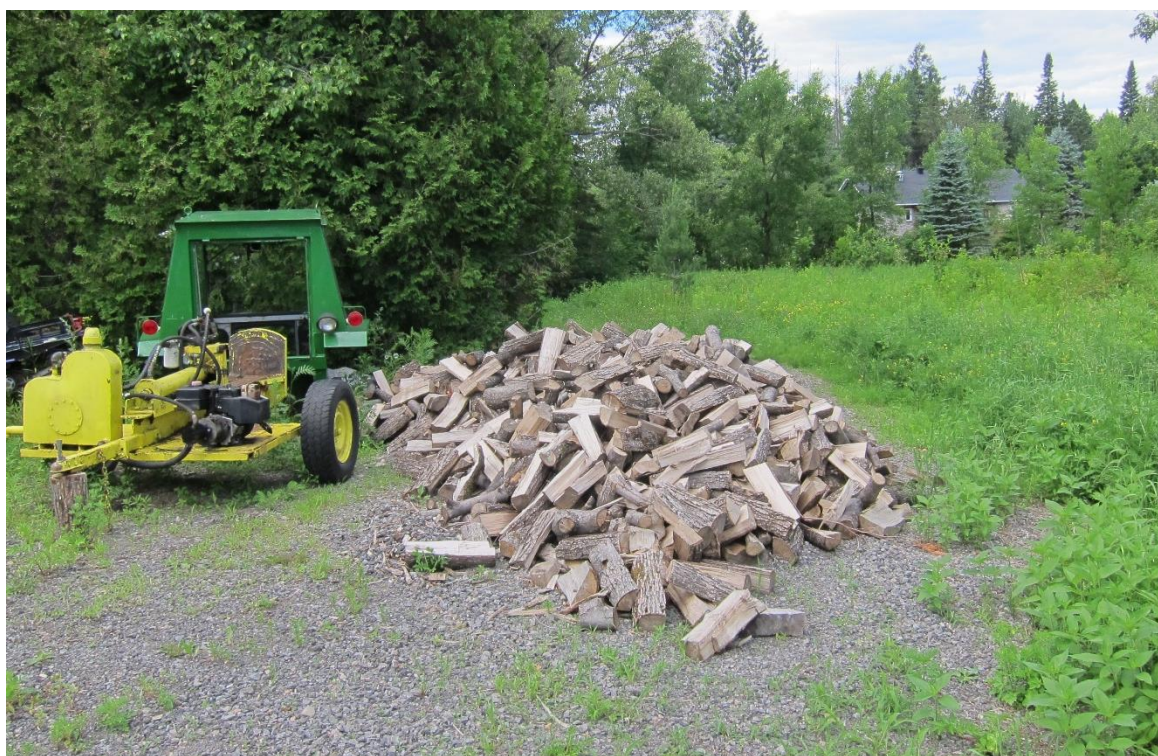
*Figure 4 : Dépôt de bois de chauffage et machinerie sur le chemin de gravier*

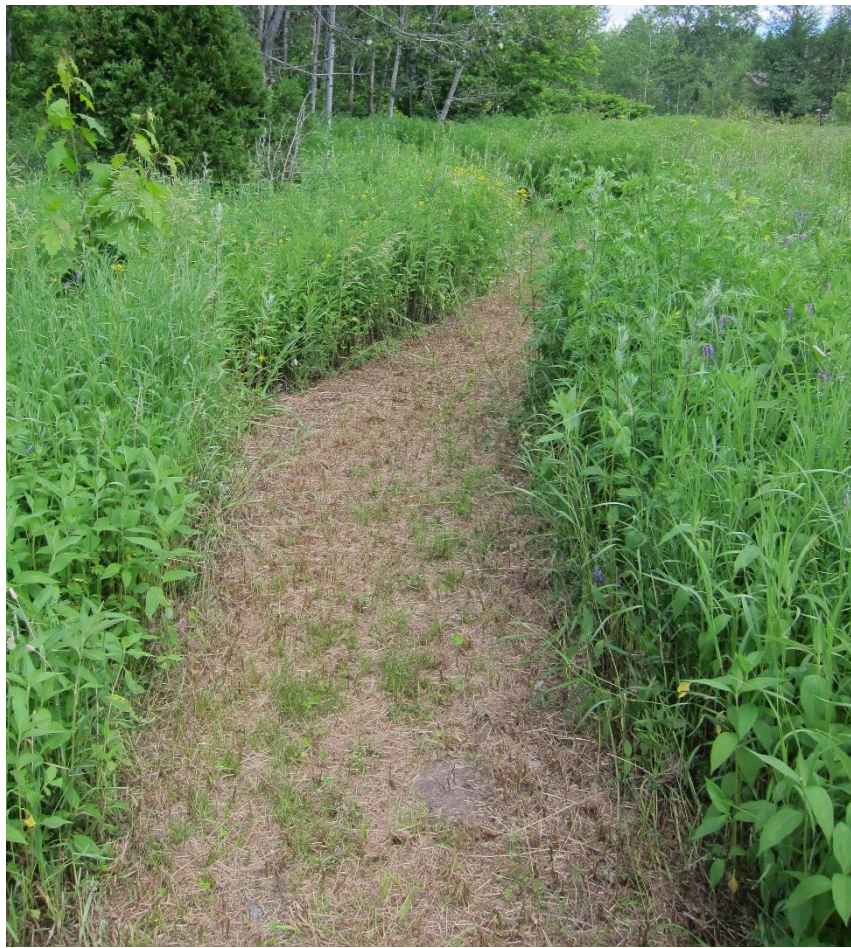
*Figure 5 : Sentier de terre battue tondue menant au dépôt de résidus de jardin d'un des voisins*

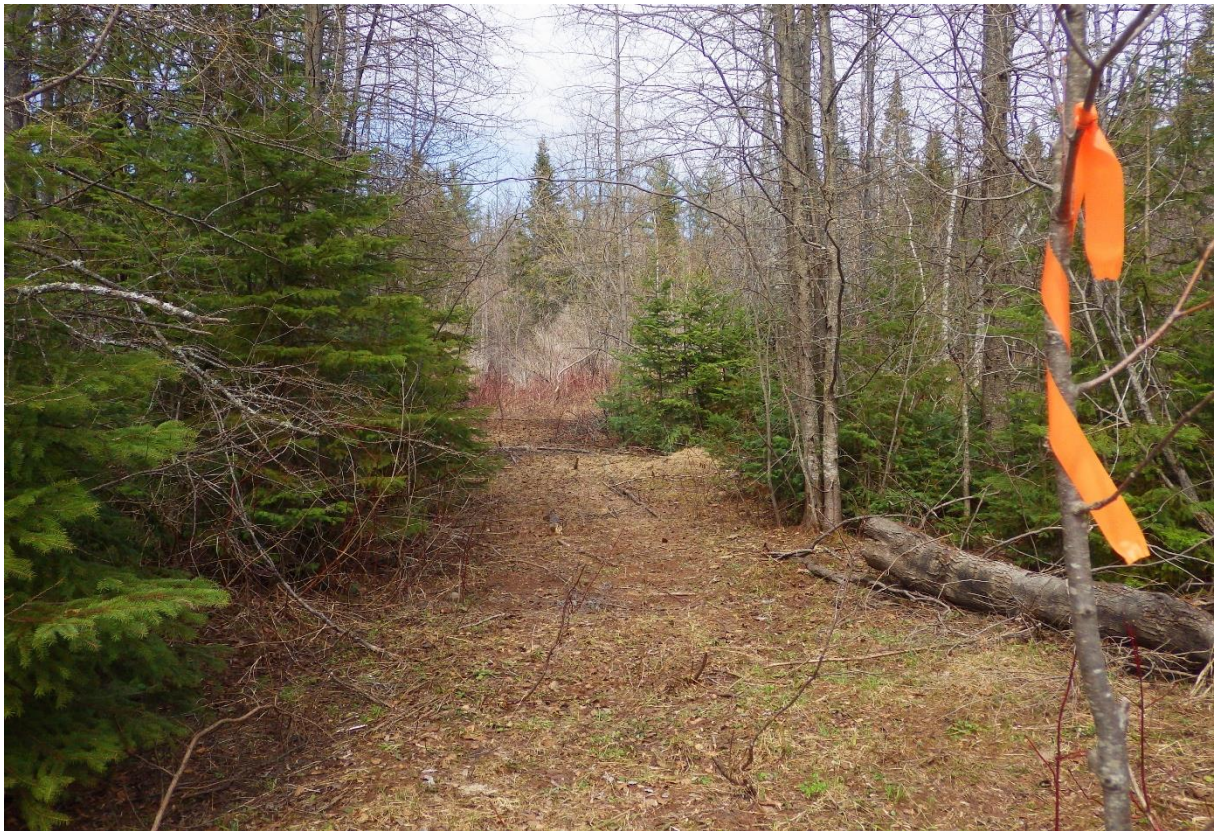
*Figure 7 : Sentier de motoneige*

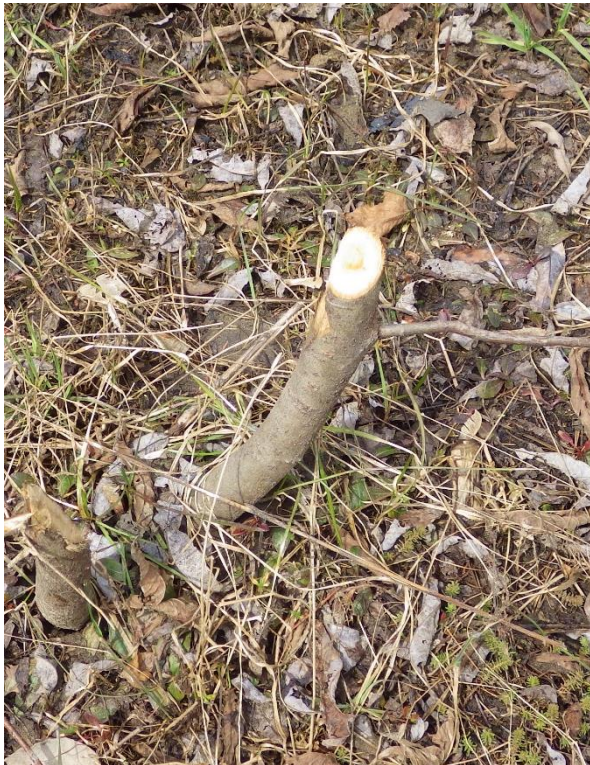
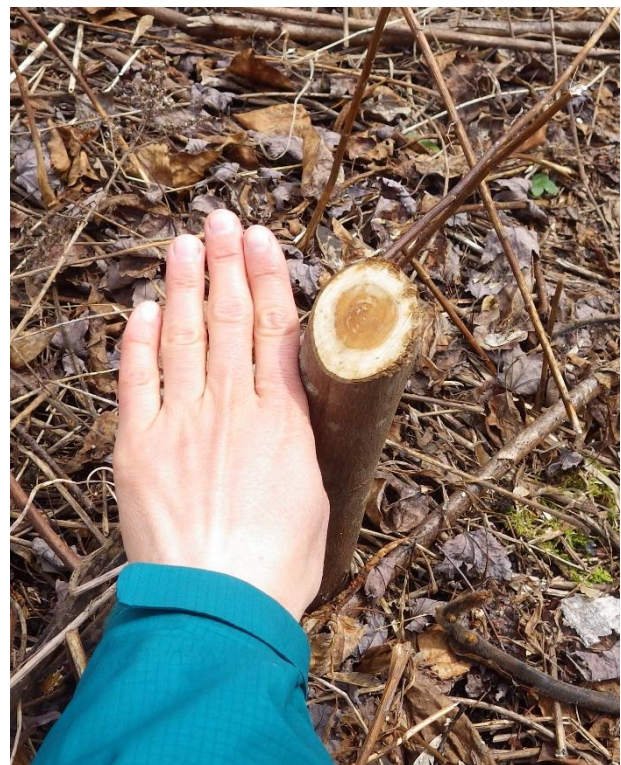
*Figure 8 et 9 : Arbres et arbustes coupés à 20-30 cm de hauteur dans le sentier de motoneige*

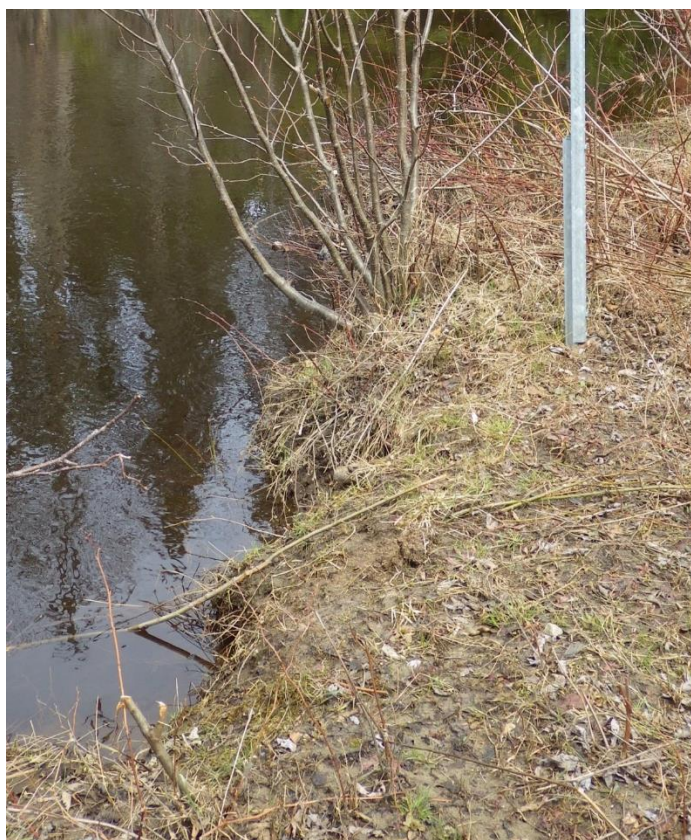
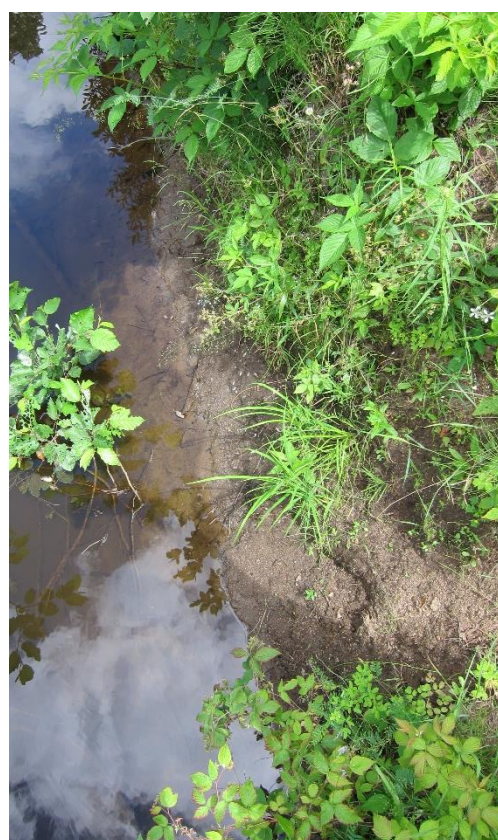
*Figure 10 et 11 : Érosion sur le talus bordant la rivière Nelson au bout du sentier de motoneige*

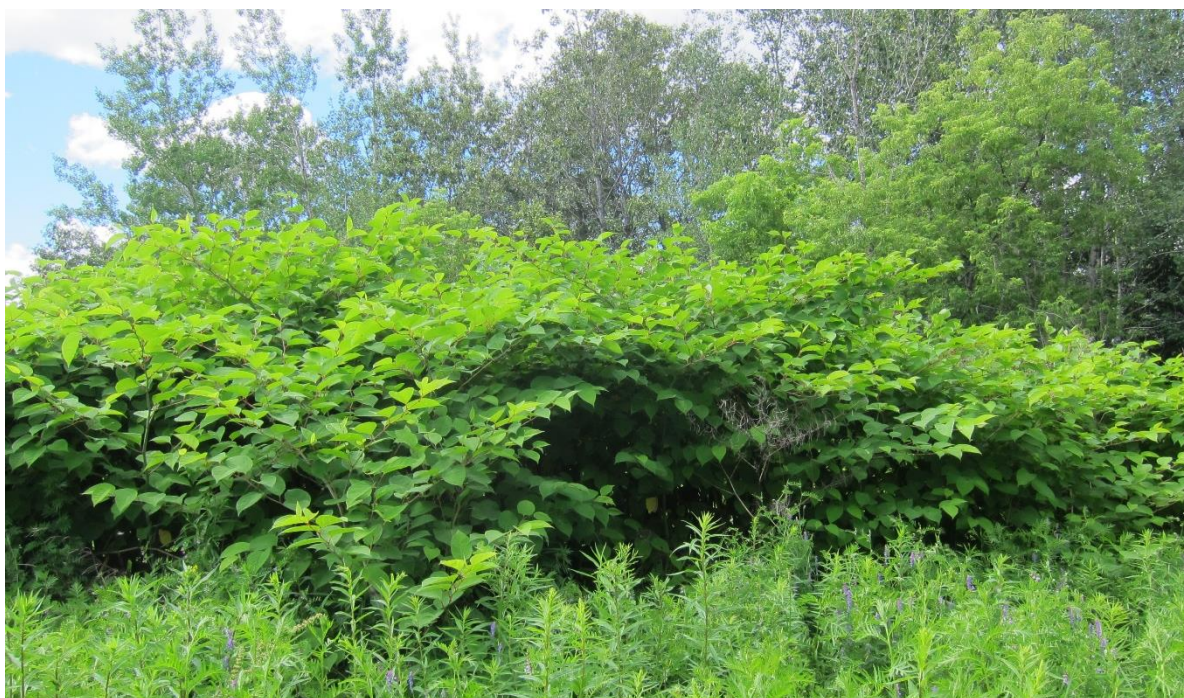
Trois talles de Renouée du Japon ont été observées également sur le site. La talle la plus importante se situe près du début du sentier de motoneige en milieux ensoleillés et mesure plus de 10 mètres de diamètre (Figure 12). La deuxième, près de celle-ci, contient seulement quelques plants et est possiblement liée à la première de façon racinaire (Figure 13). La troisième est située près des rebus de jardins et provient probablement de ces derniers puisque l'on retrouve de la renouée derrière le 564A de la Garde. Située en milieux couverts (Figure 14), elle est beaucoup moins étendue que la grosse talle du milieu ouvert.

*Figure 12 : Talle la plus importante de Renouée du Japon*

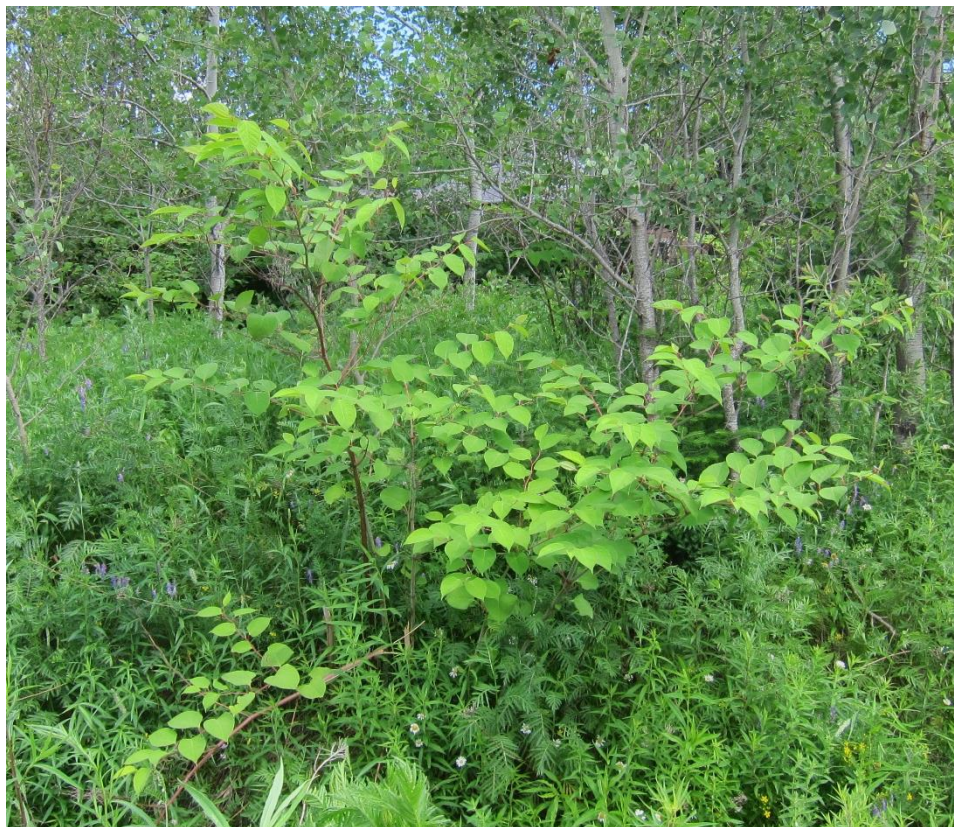
*Figure 13 : Talle de Renouée du Japon de moindre importance située près de la grosse talle (voir figure précédente)*

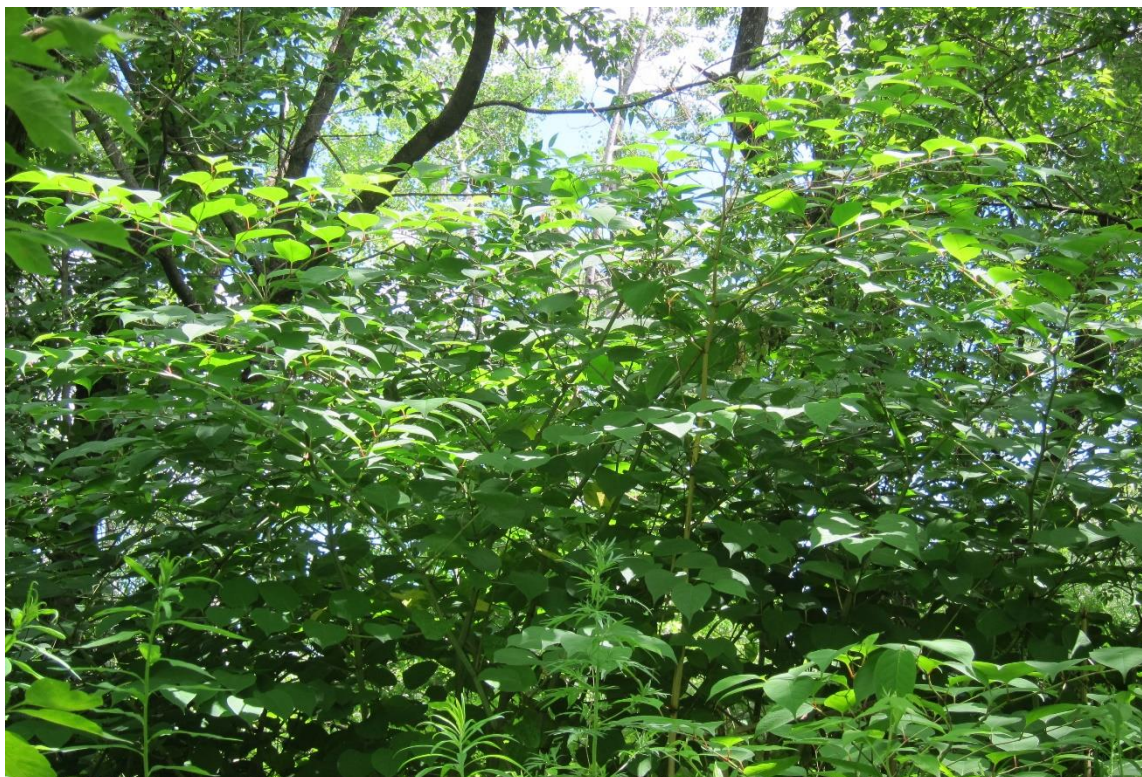
*Figure 14 : Talle de Renouée du Japon près du milieu humide et des dépôts de jardin*

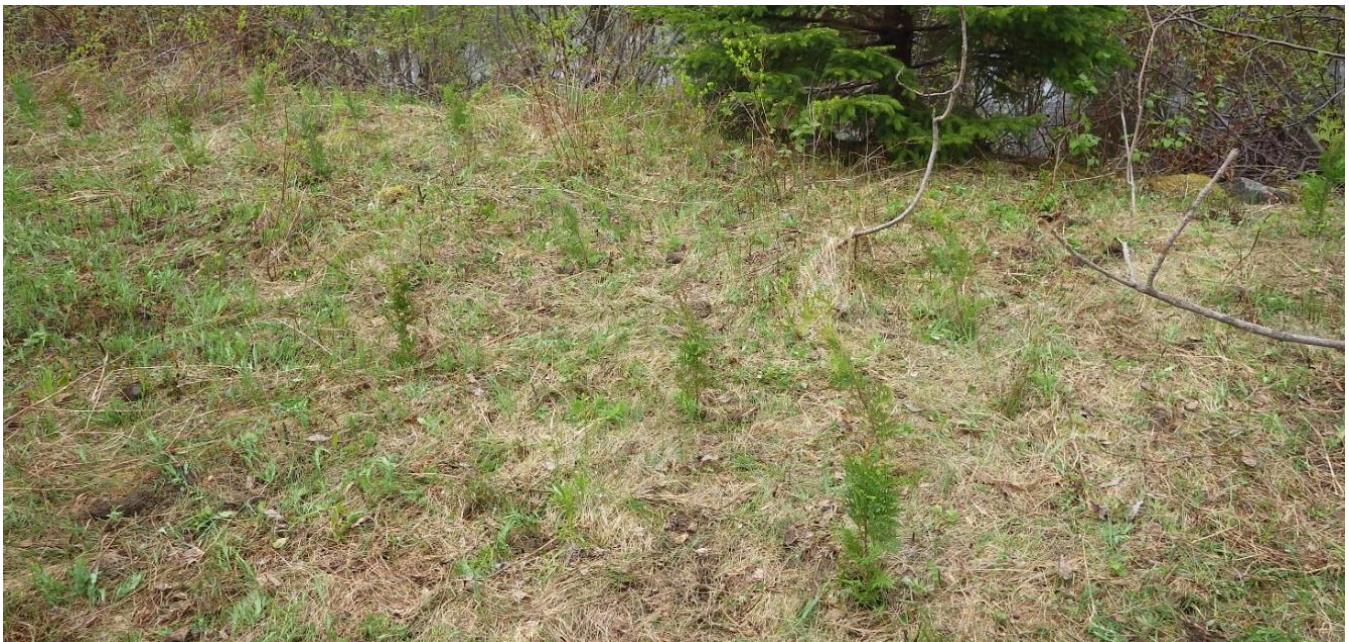
*Figure 15 : Thuyas occidentaux plantés en bordure de la rive*

La plantation a été effectuée le 23 mai 2018, le printemps étant une saison propice à la transplantation d'arbustes et d'arbres vivaces due aux températures plus clémentes et aux précipitations plus élevées, favorisant l'enracinement. Les arbres plantés, fournis par l'AF2R, ont été ramassés le matin même à l'Unité de gestion du MFFP (Sainte-Catherine-de-la-Jacques-Cartier). Les arbres ont été plantés de façon plus dense que la recommandation générale d'un mètre normalement recommandé pour une plantation afin de s'assurer d'une reprise dense et en bonne santé.

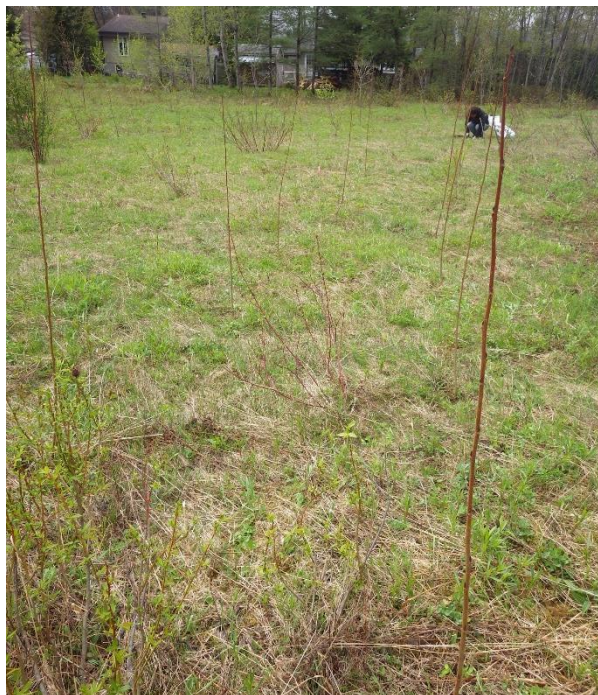
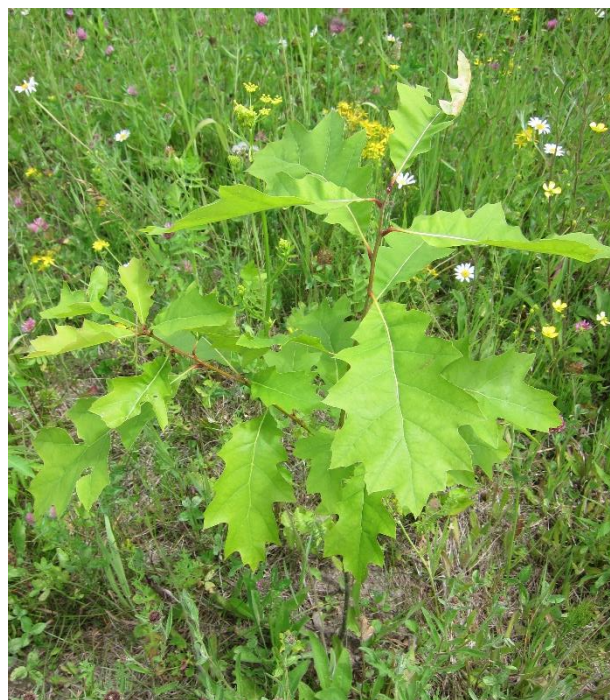
Figure 16 et 17 : Peupliers lors de la plantation; chêne à gros fruits photographié le 11 juillet 2018

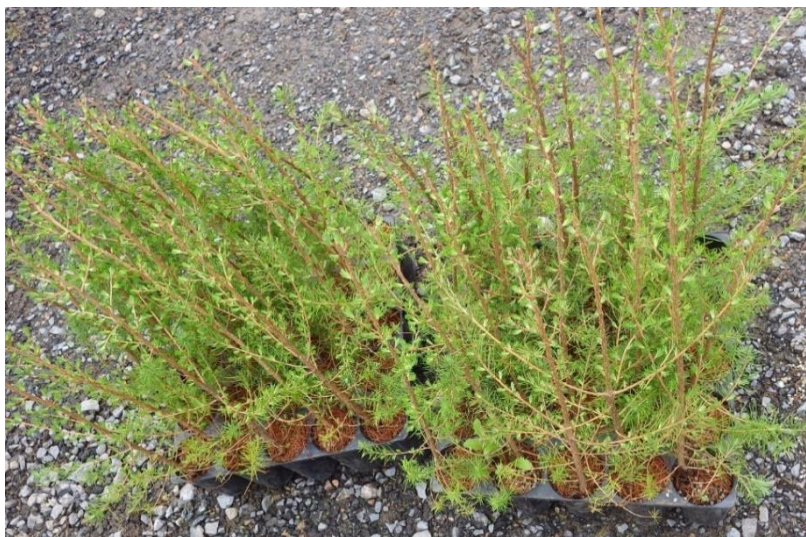
Figure 18 : Plants de mélèzes laricins dans leur cassette

La liste suivante dénombre les essences plantées. Les essences ont été choisies en fonction du type de sol et du milieu ainsi que selon les espèces déjà en place sur le site. Les plants faisaient entre 35 cm et 1.5 m de taille dans des cassettes de 5 cm de diamètre sauf les caryers qui étaient à racine nue. Le nombre de plants a été déterminé selon la surface à couvrir et les plants disponibles à l'AF2R. En tout, c'est 815 arbres qui ont été plantés.

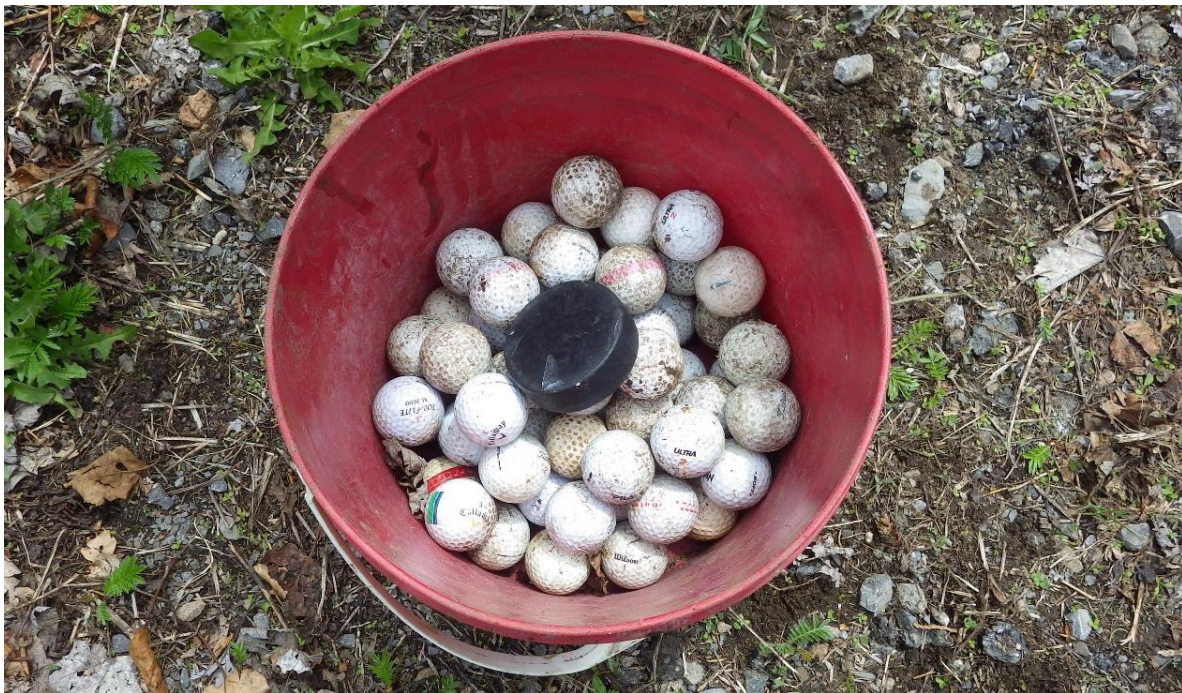
Figure 19 : Balles de golf et rondelle de hockey retrouvées sur le site

Un nettoyage a été effectué lors de la plantation. Au total, c'est plus de 61 balles de golf, 6 pneus de tailles variables, une rondelle de hockey et des déchets divers remplissant une fourgonnette pleine grandeur de type GMC Savana qui ont été apportés à l'écocentre de Charlesbourg de la Ville de Québec.

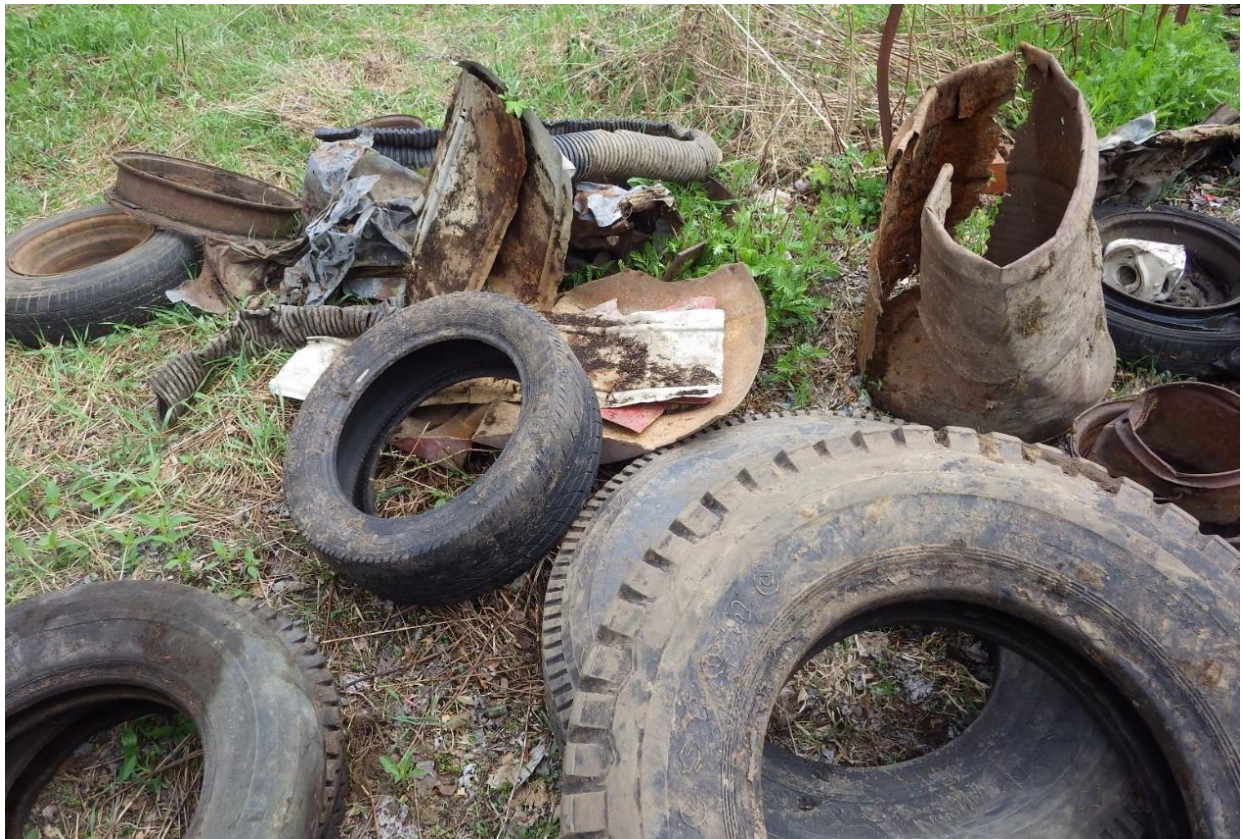
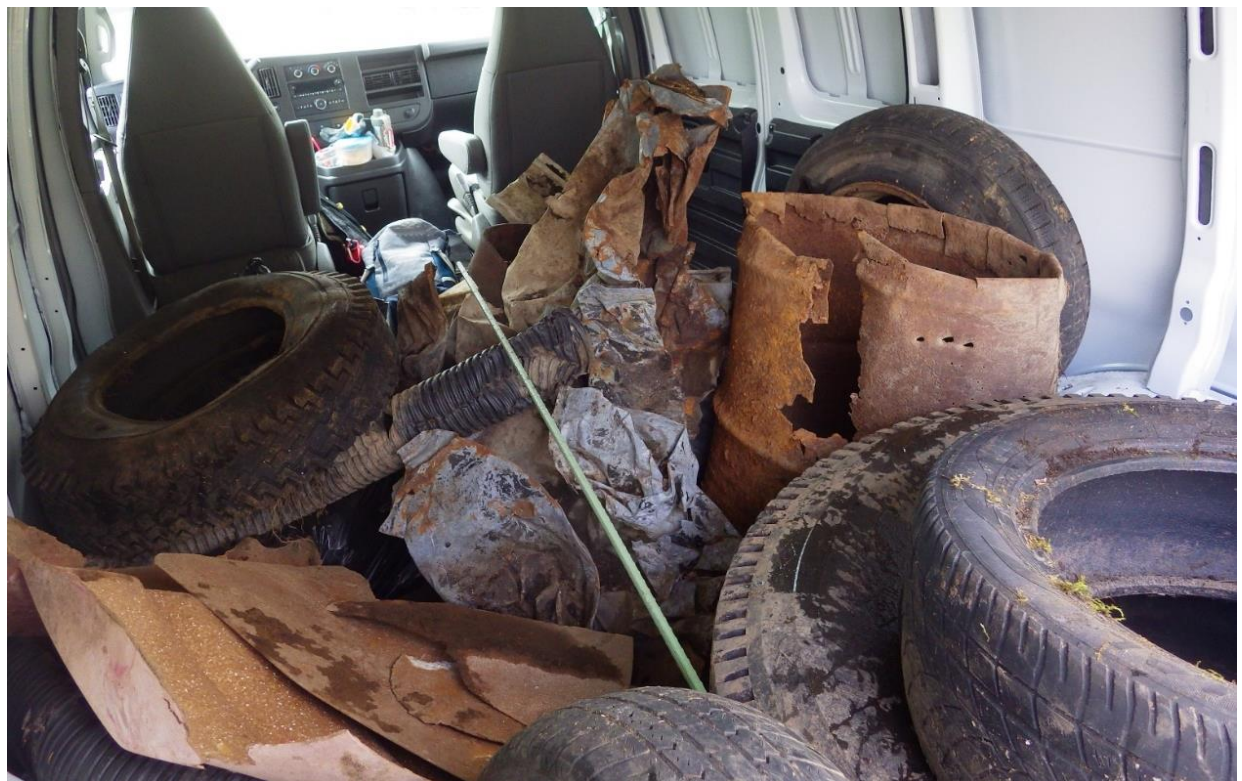
*Figure 20 et 21 : Déchets retrouvés sur le site*

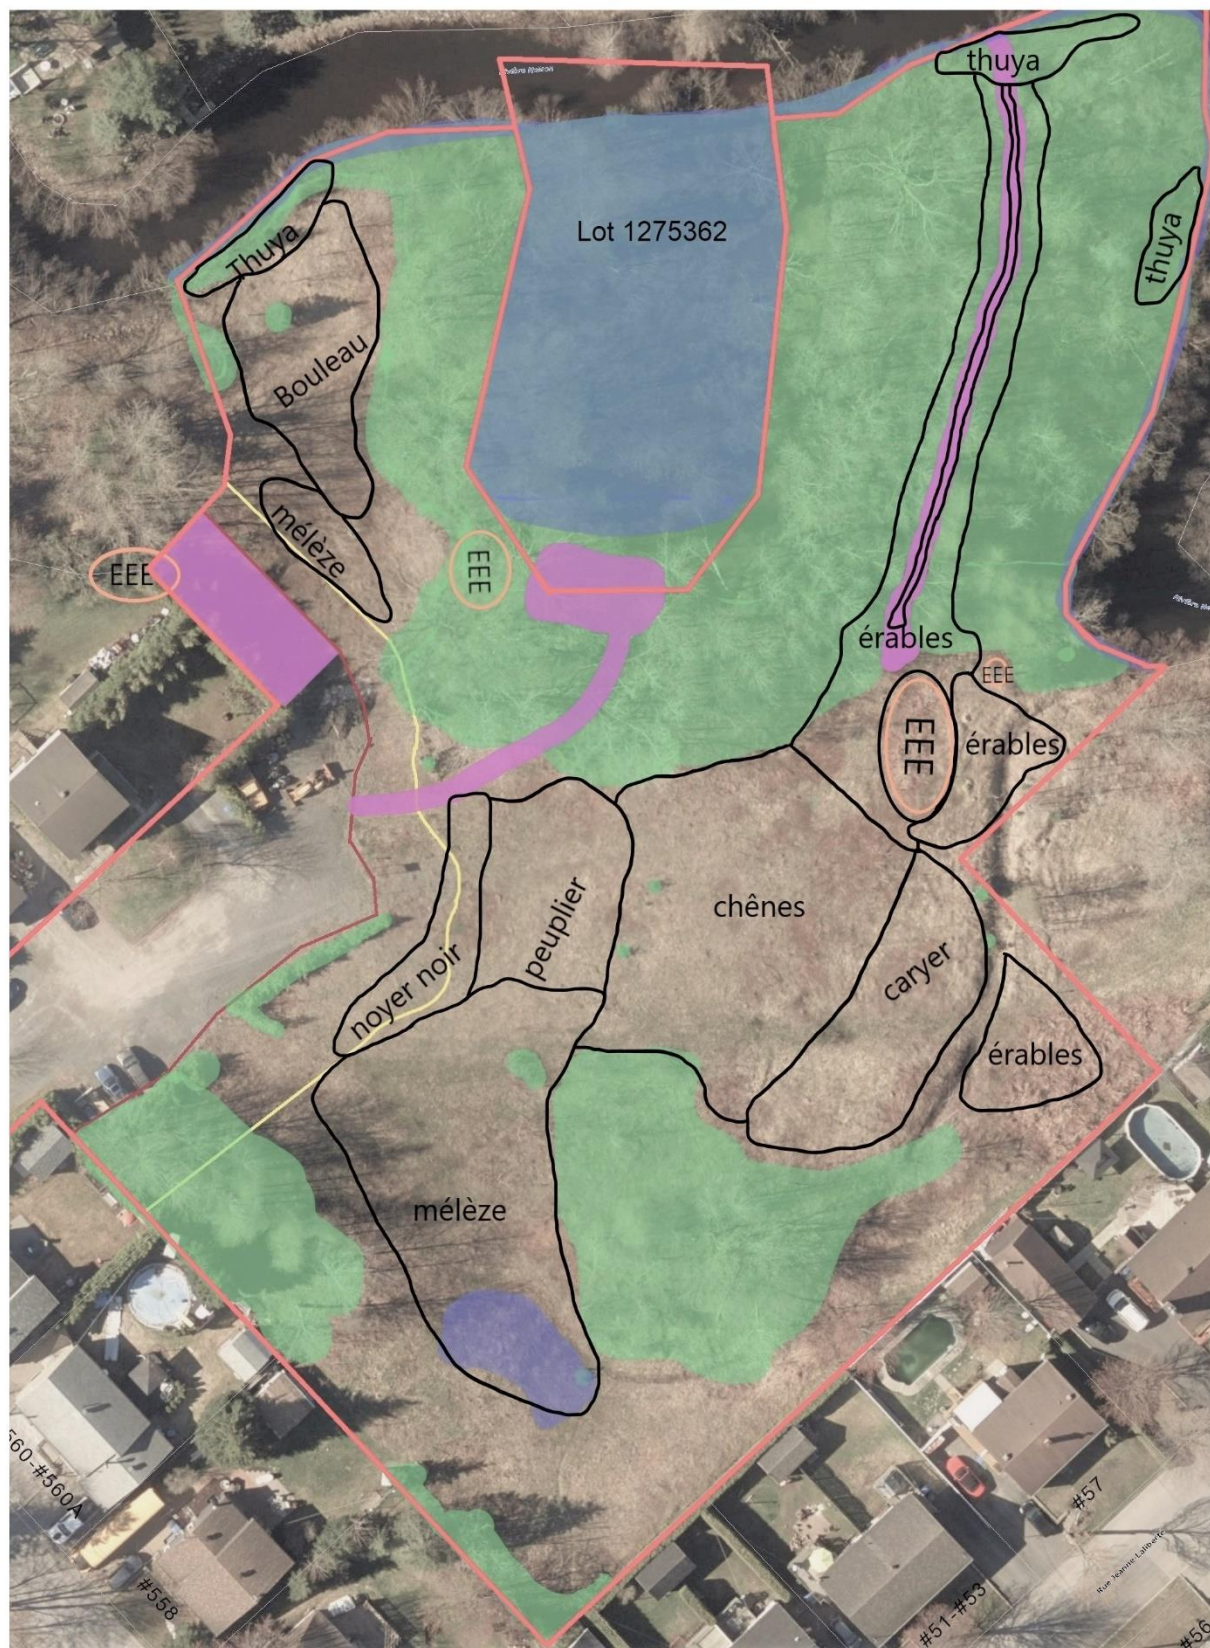
## ANNEXE 1 – PLAN FINAL DE VÉGÉTALISATION ET CARACTÉRISTIQUES DU SITE

La carte de l'annexe 1 montre la zone de plantation divisée en fonction du regroupement des espèces ainsi que les caractéristiques du site. Il s'agit d'une représentation schématisée, des variations peuvent être observées au niveau de la précision et certaines zones se chevauchent et présentent des mélanges.
