Plantation et nettoyage en rives sur une propriété municipale - Rivière Nelson - printemps 2018

18 juillet 2018

Gestion du projet

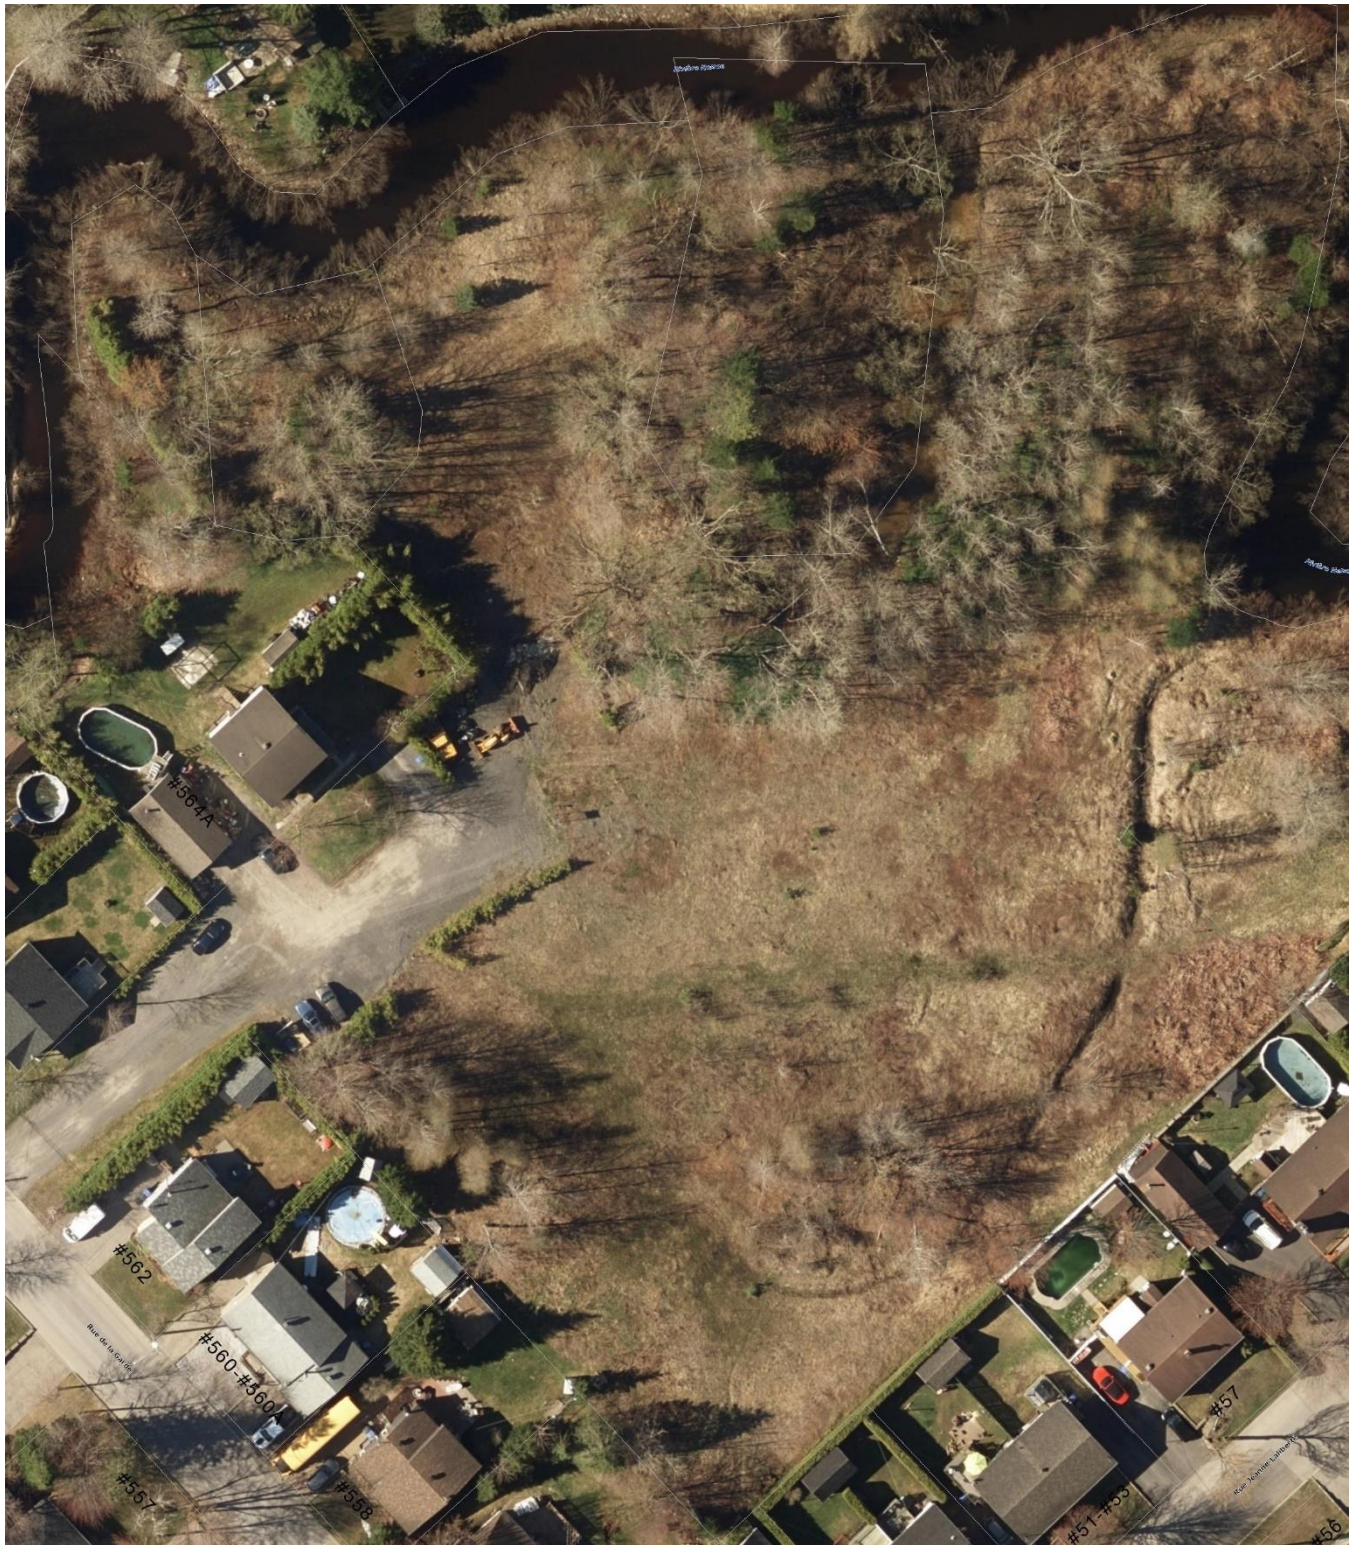
Figure 1 : Carte aérienne du site (Ville de Québec, automne 2017).

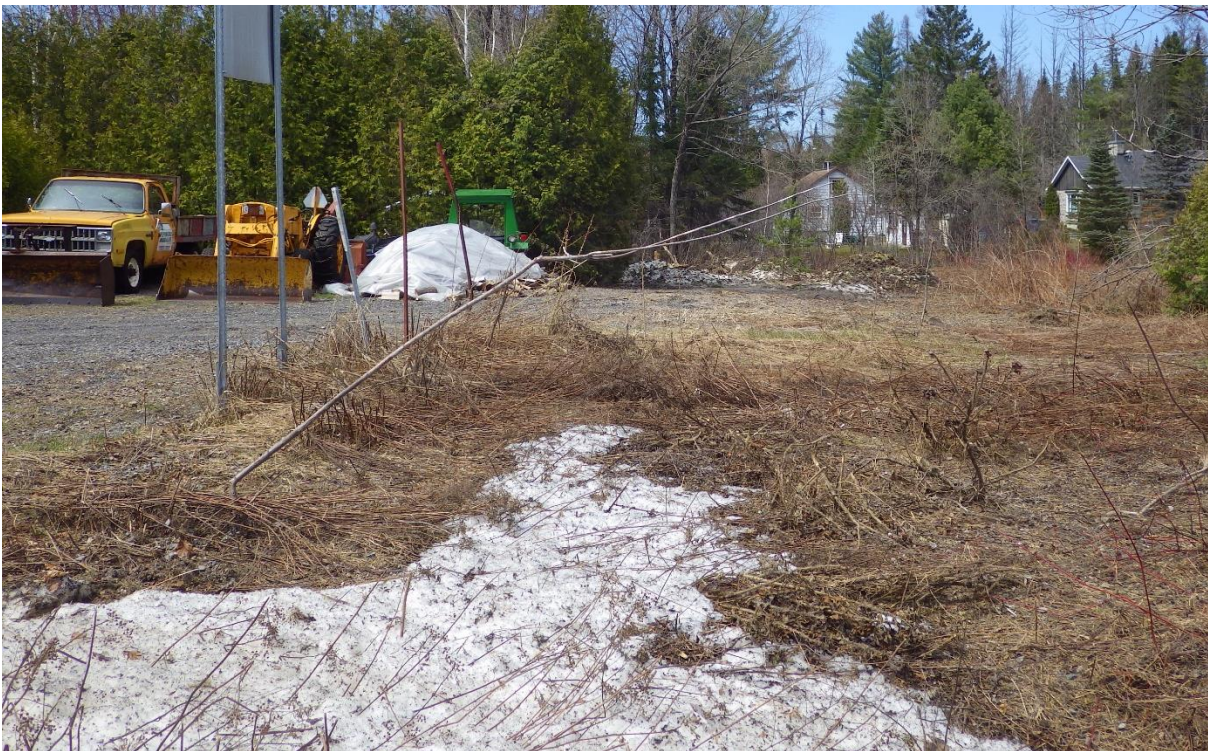
Figure 2 : Neige soufflée sur la portion du terrain à végétaliser. En arrière-plan, bulldozer du 564A de la Garde.

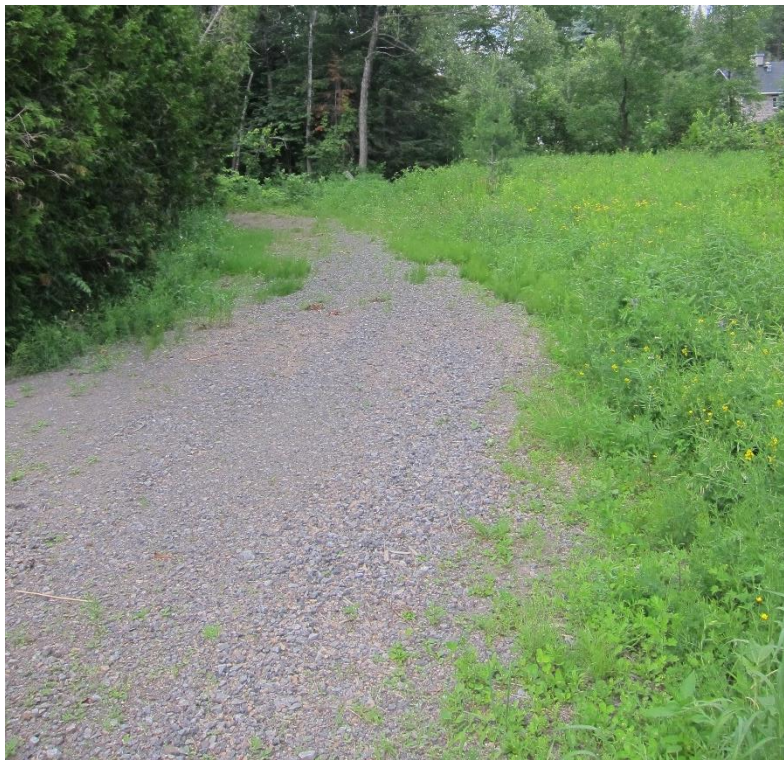
Figure 3 : Chemin en gravier où est soufflée la neige l'hiver

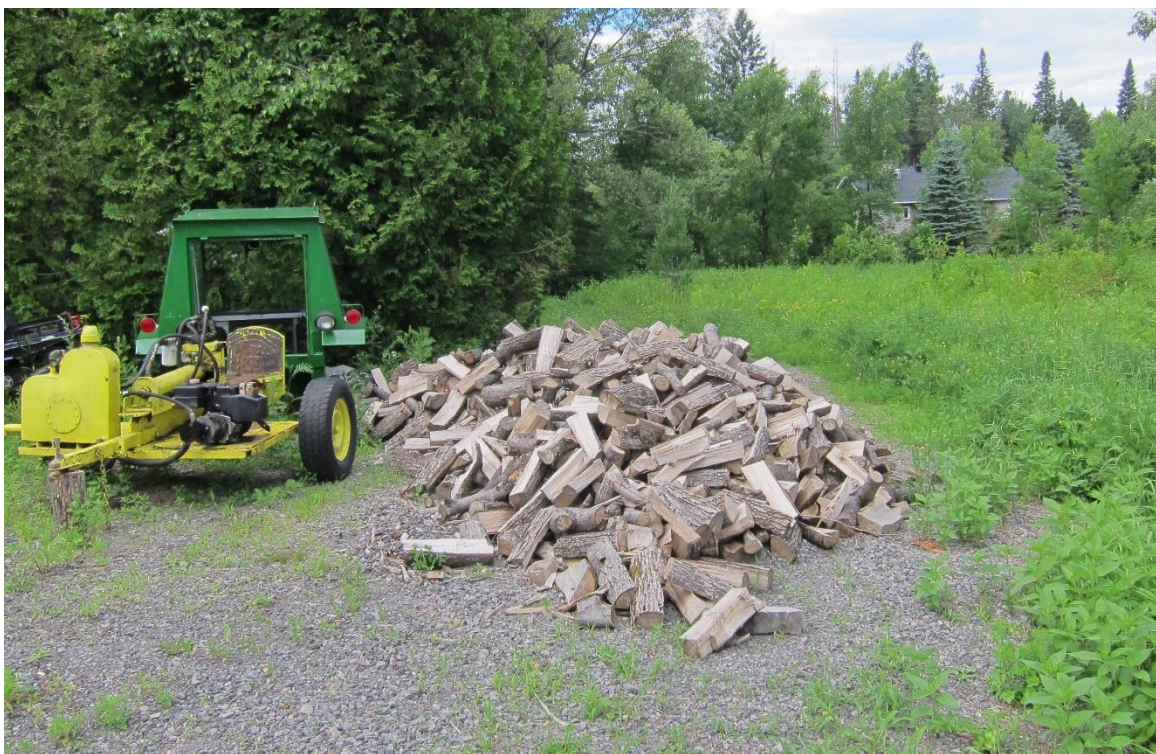
Figure 4 : Dépôt de bois de chauffage et machinerie sur le chemin de gravier

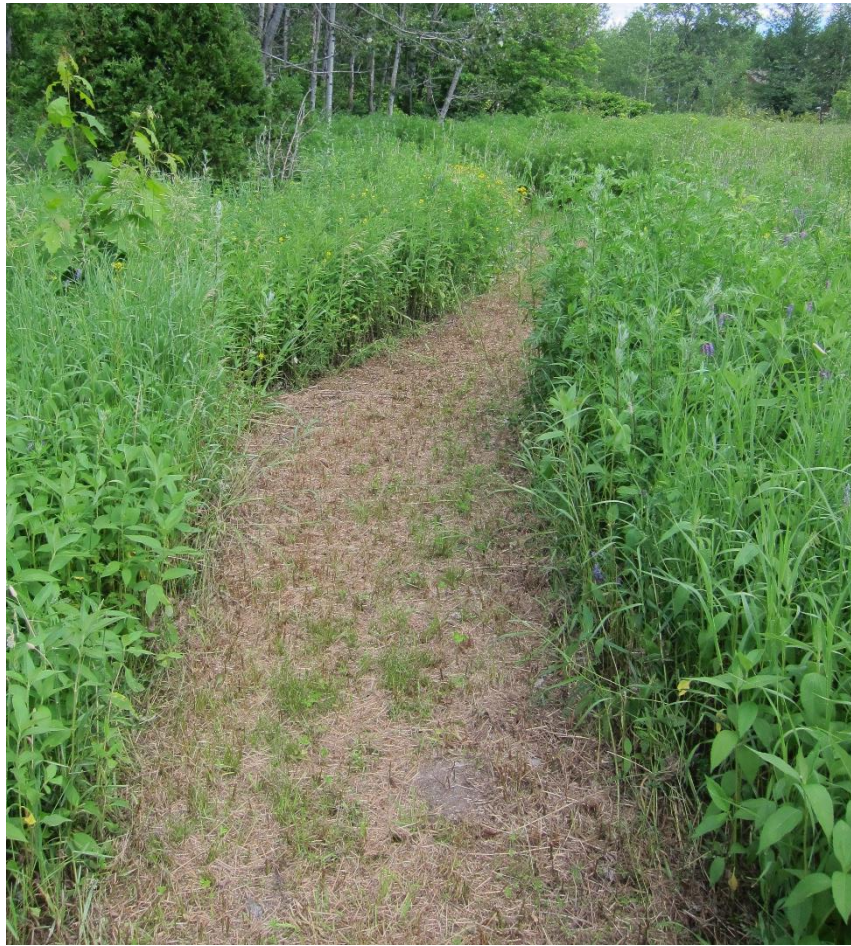
Figure 5 : Sentier de terre battue tondue menant au dépôt de résidus de jardin d'un des voisins

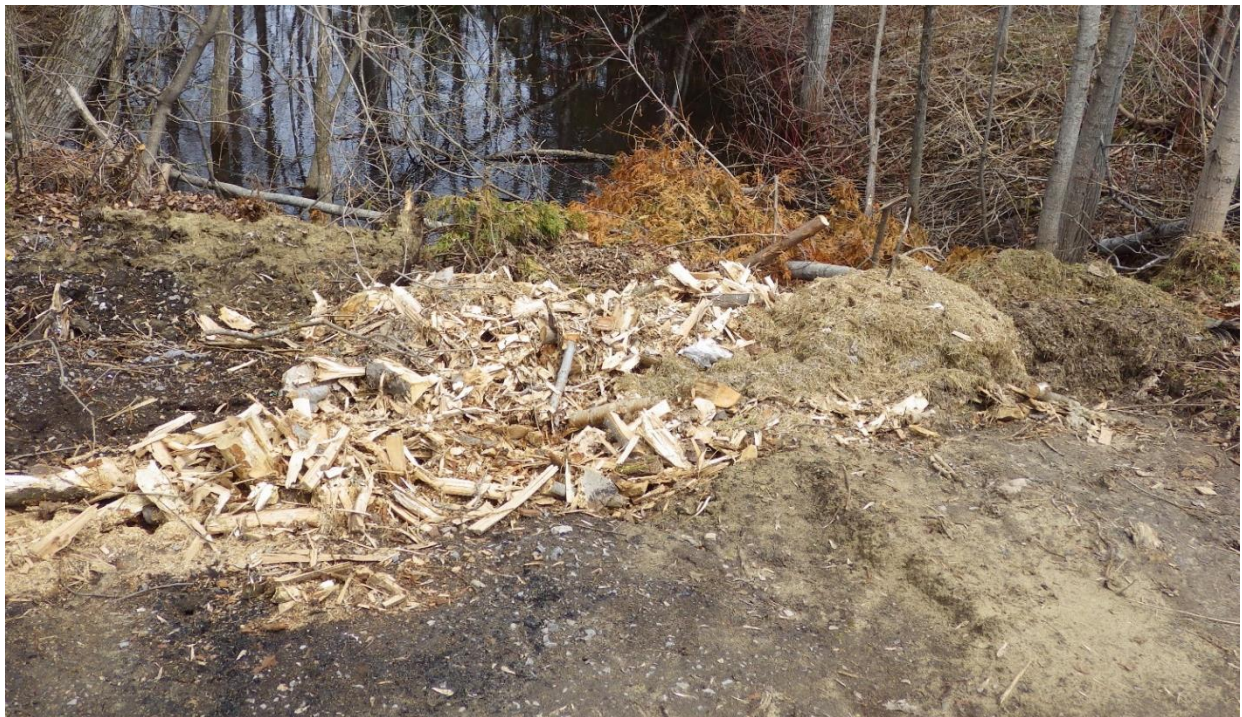
Figure 6 : Dépôt de résidus de jardin et milieu humide en arrière-plan

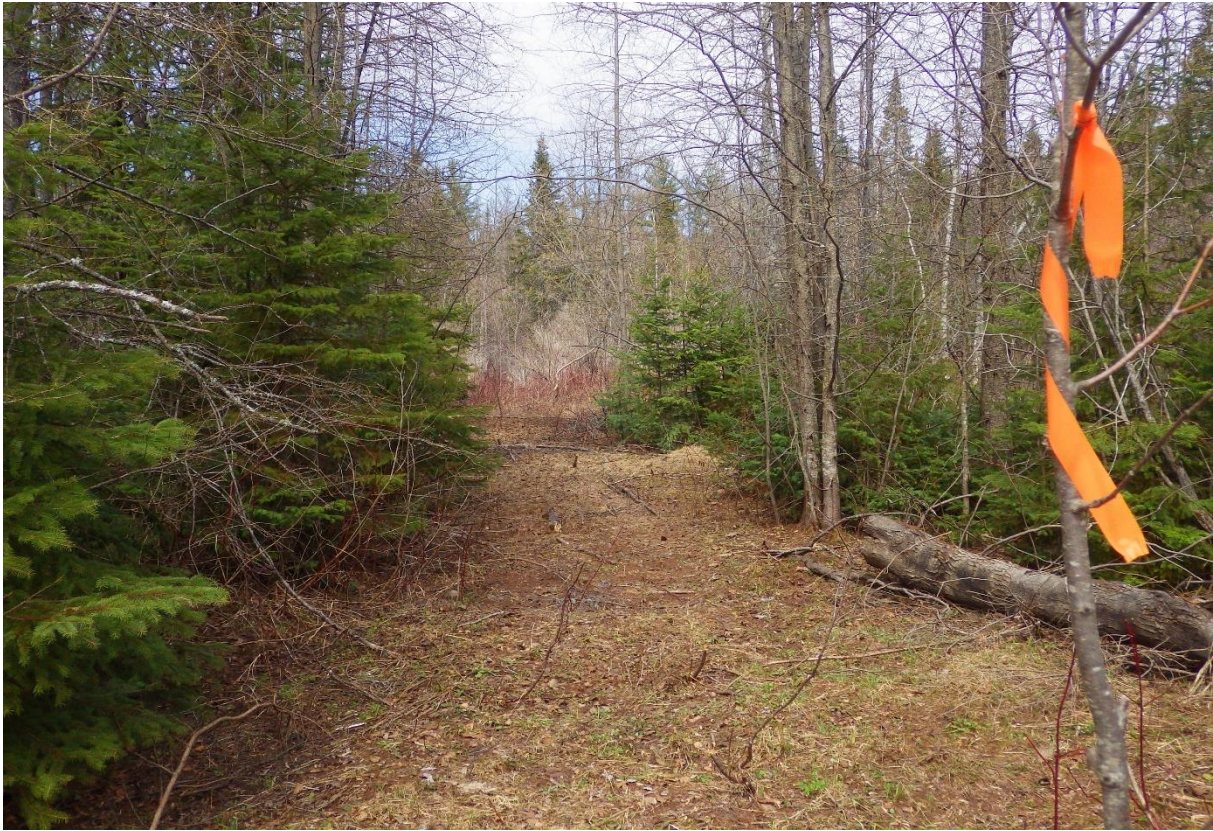
Figure 7 : Sentier de motoneige

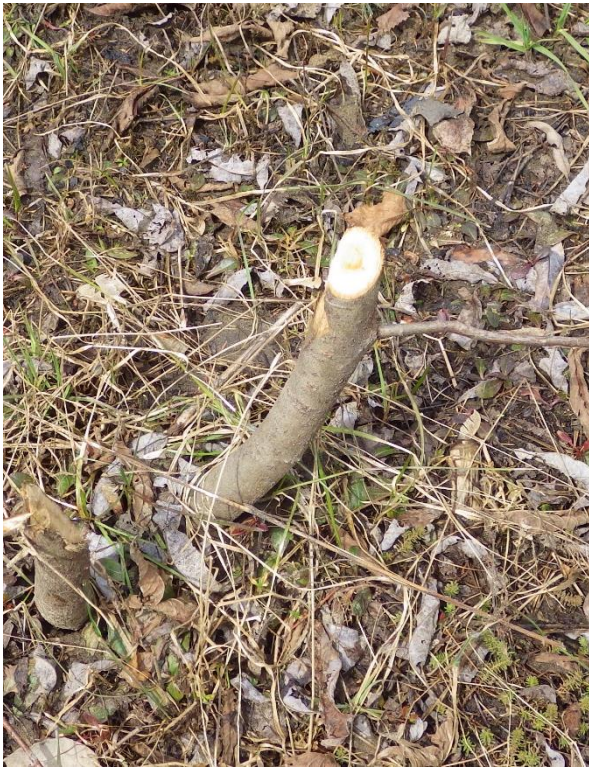
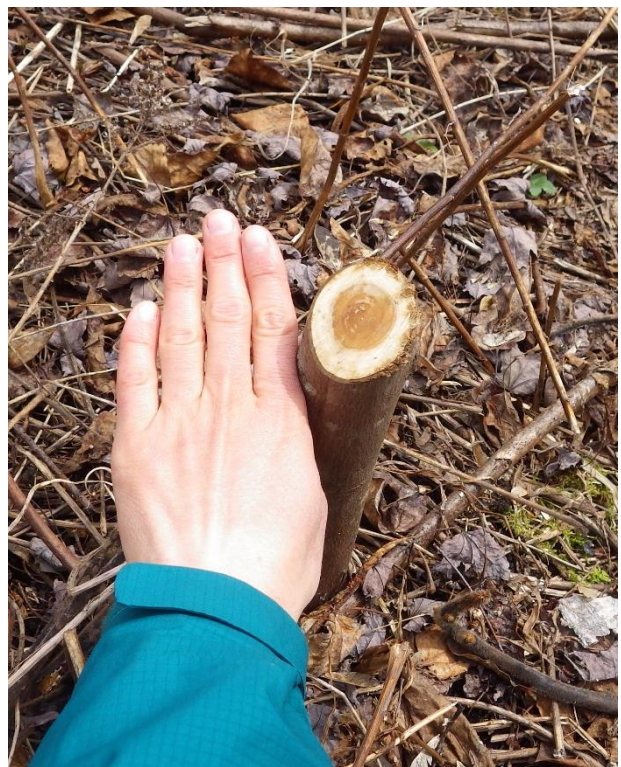
Figure 8 et 9 : Arbres et arbustes coupés à 20-30 cm de hauteur dans le sentier de motoneige

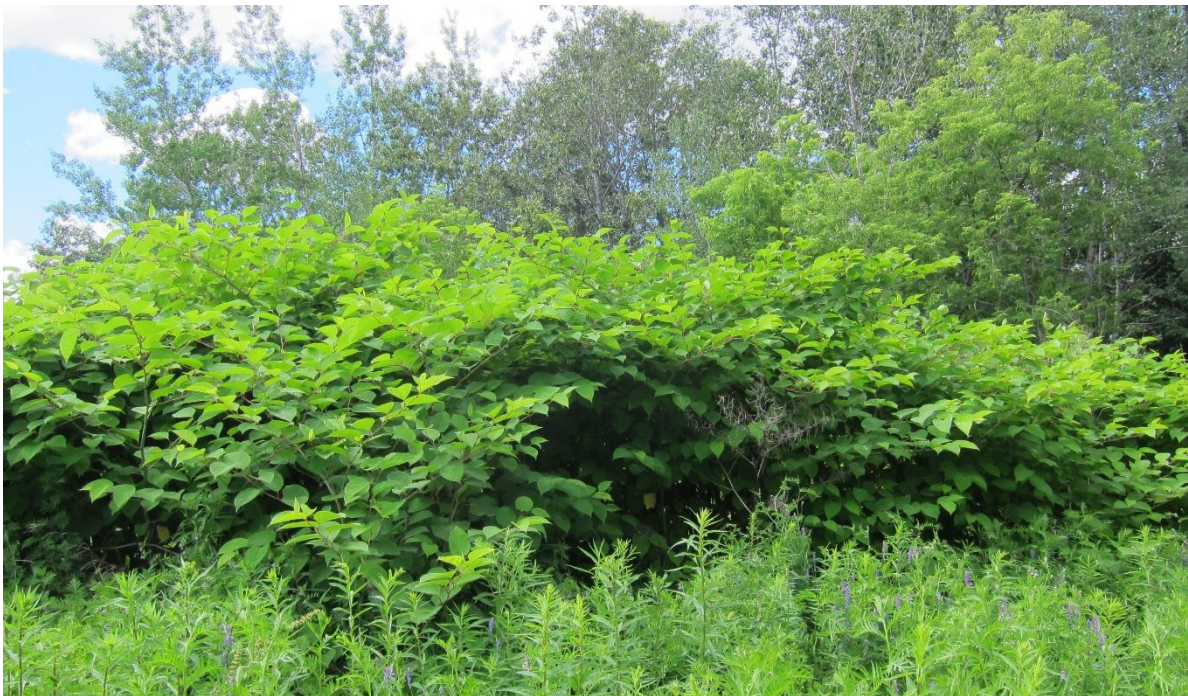
Trois talles de Renouée du Japon ont été observées également sur le site. La talle la plus importante se situe près du début du sentier de motoneige en milieux ensoleillés et mesure plus de 10 mètres de diamètre (Figure 12). La deuxième, près de celle-ci, contient seulement quelques plants et est possiblement liée à la première de façon racinaire (Figure 13). La troisième est située près des rebus de jardins et provient probablement de ces derniers puisque l'on retrouve de la renouée derrière le 564A de la Garde. Située en milieux couverts (Figure 14), elle est beaucoup moins étendue que la grosse talle du milieu ouvert.

Figure 12 : Talle la plus importante de Renouée du Japon

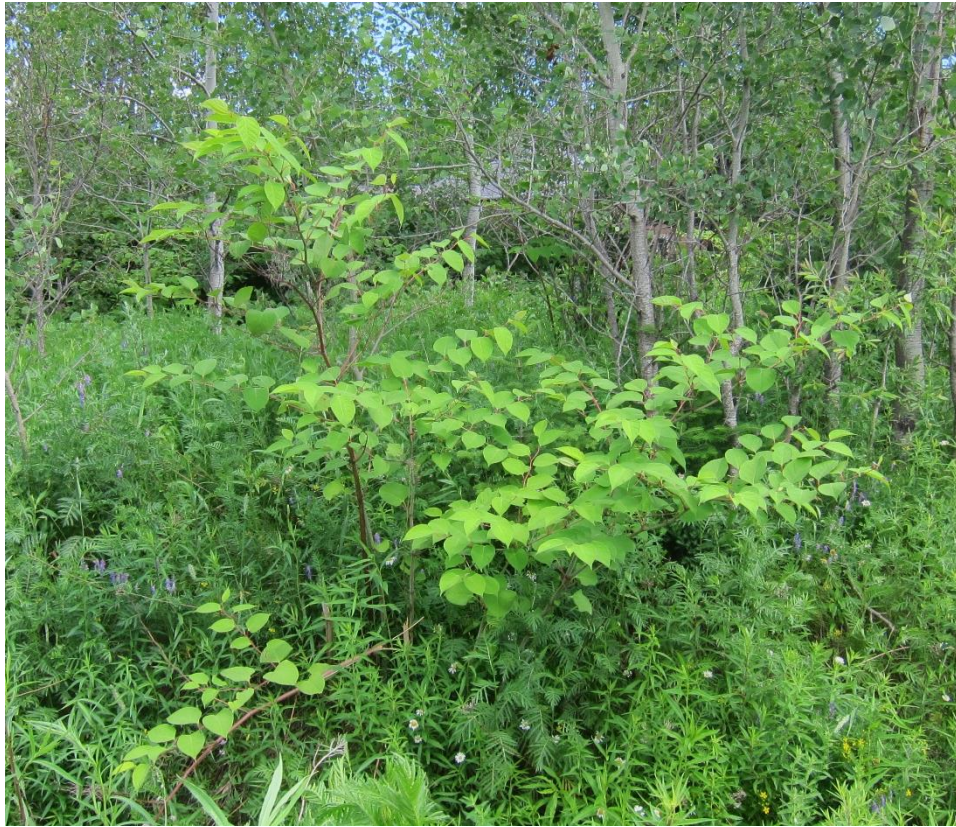
Figure 13 : Talle de Renouée du Japon de moindre importance située près de la grosse talle (voir figure précédente)

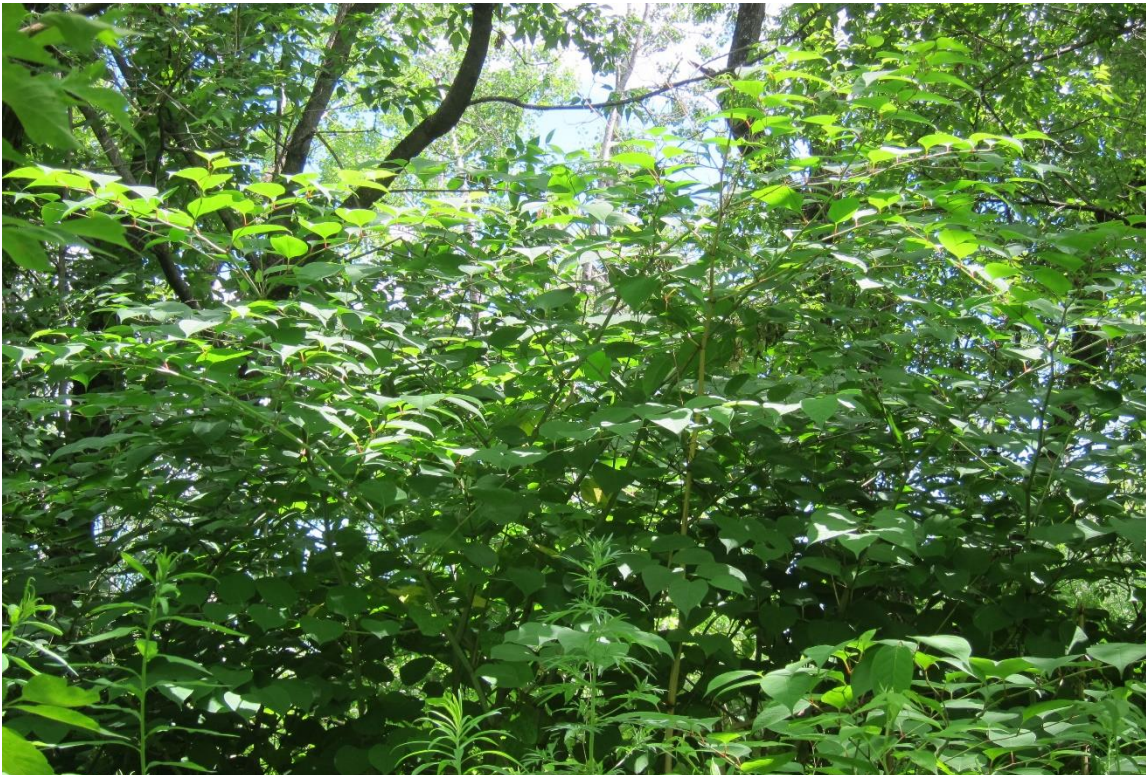
Figure 14 : Talle de Renouée du Japon près du milieu humide et des dépôts de jardin

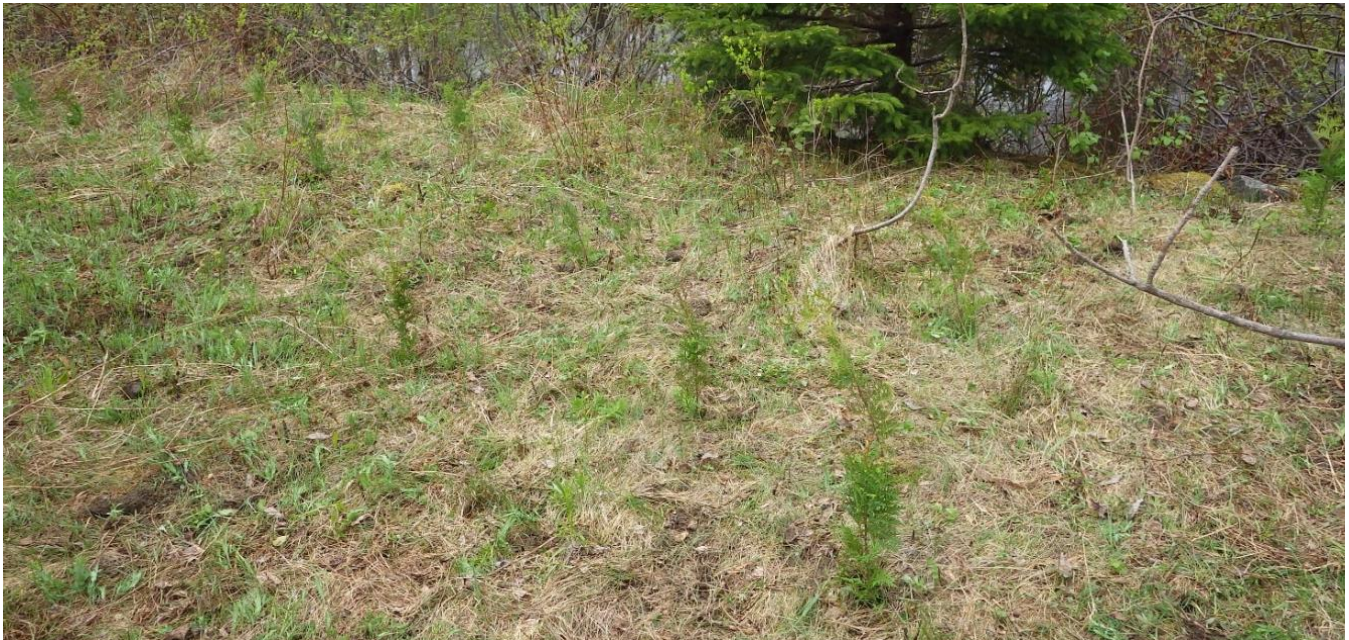
Figure 15 : Thuyas occidentaux plantés en bordure de la rive

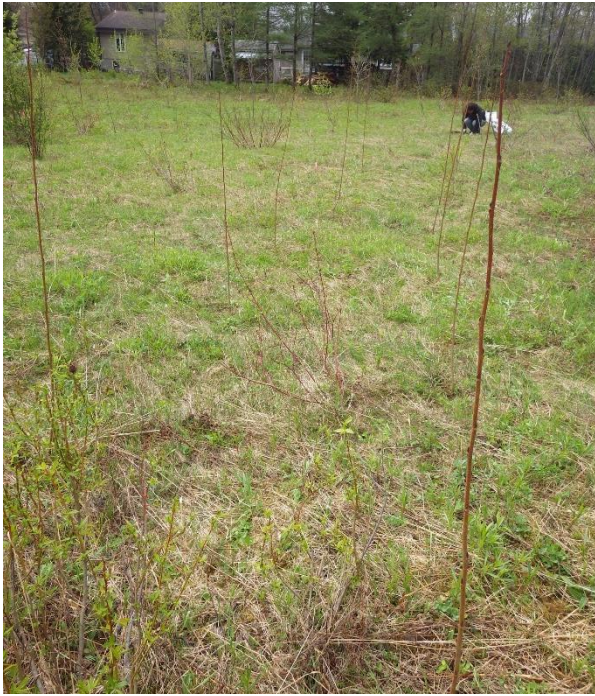
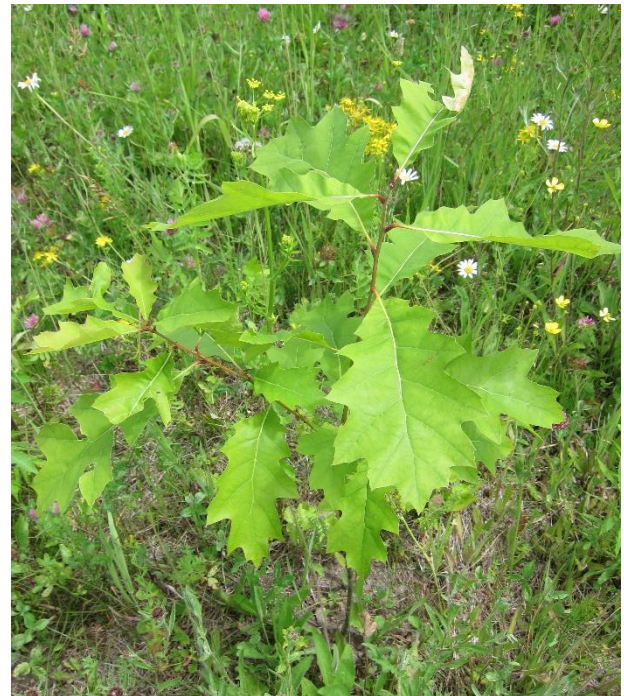
Figure 16 et 17 : Peupliers lors de la plantation; chêne à gros fruits photographié le 11 juillet 2018

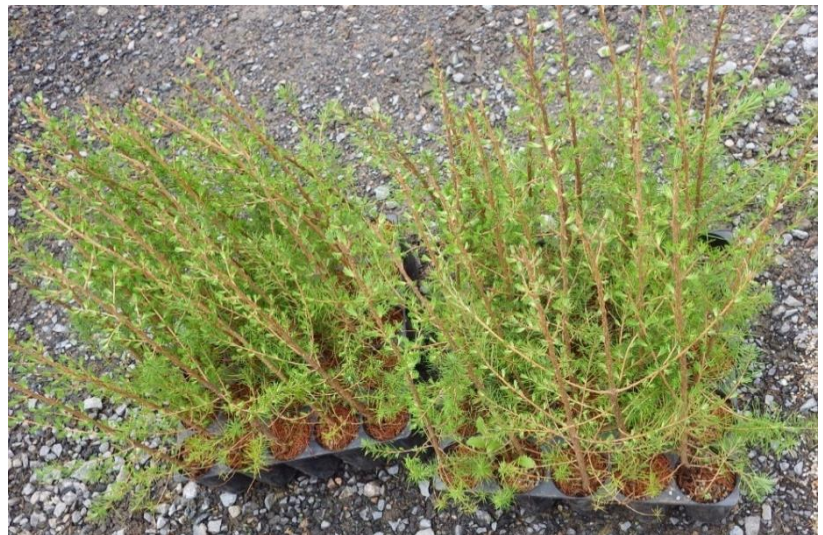
Figure 18 : Plants de mélèzes laricins dans leur cassette

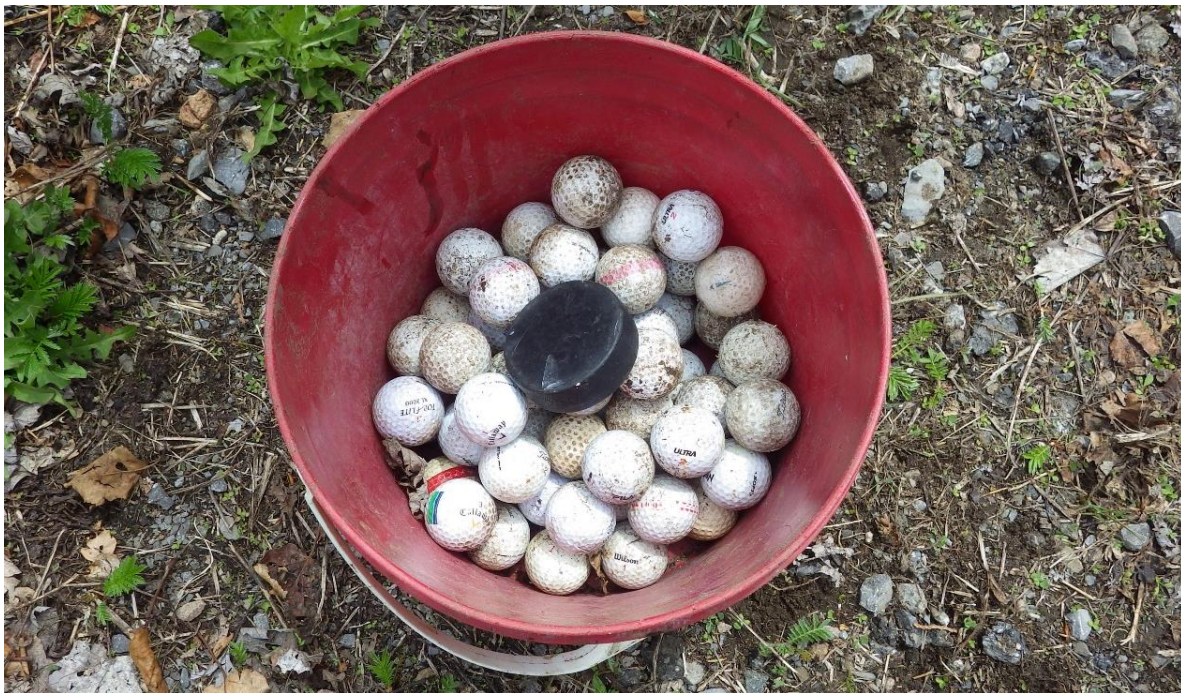
Un nettoyage a été effectué lors de la plantation. Au total, c'est plus de 61 balles de golf, 6 pneus de tailles variables, une rondelle de hockey et des déchets divers remplissant une fourgonnette pleine grandeur de type GMC Savana qui ont été apportés à l'écocentre de Charlesbourg de la Ville de Québec.

Figure 19 : Balles de golf et rondelle de hockey retrouvées sur le site

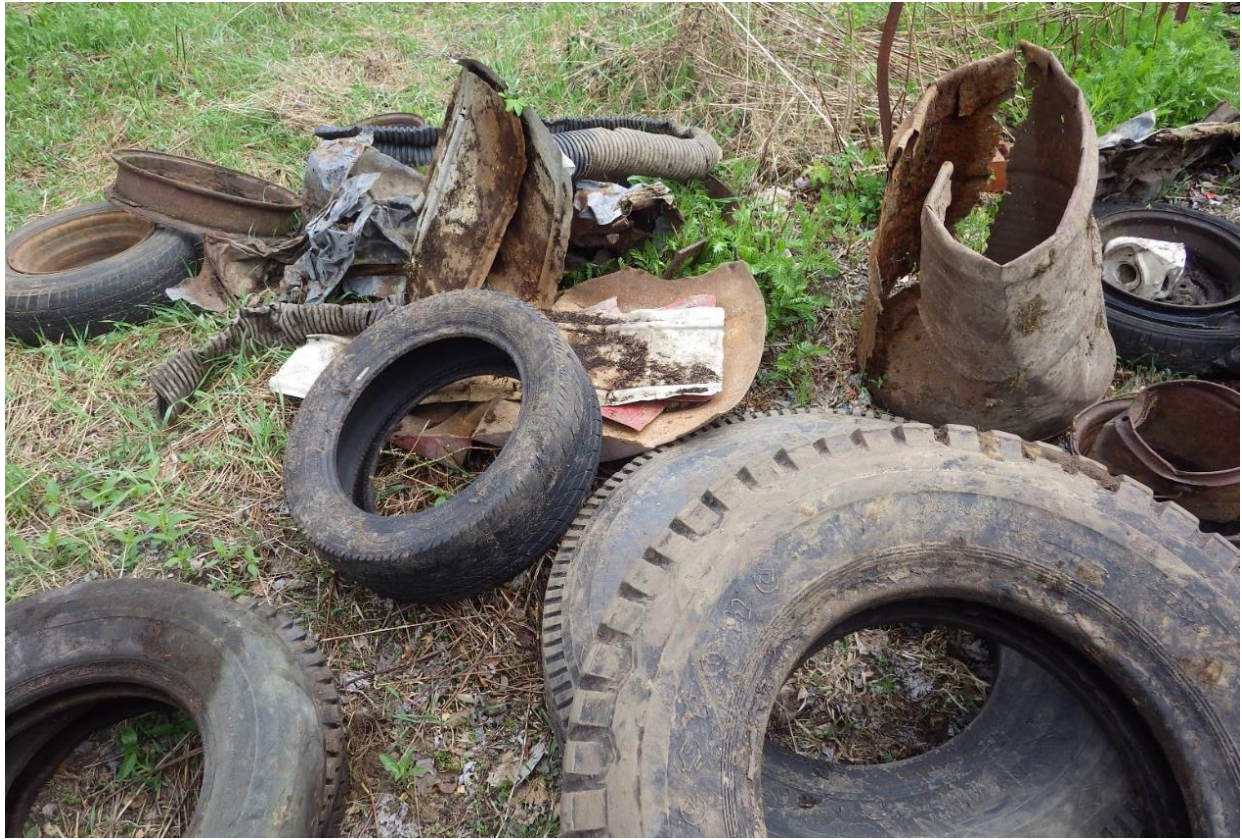
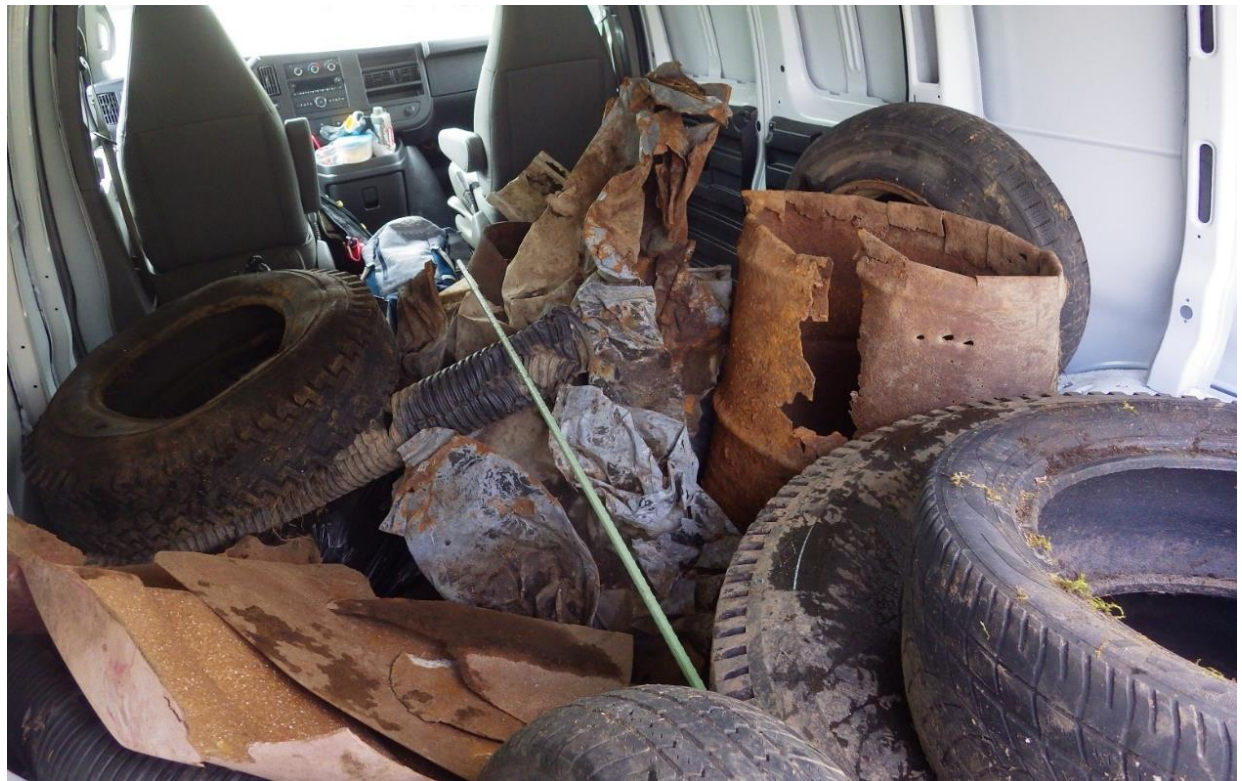
Figure 20 et 21 : Déchets retrouvés sur le site
