Projet de réhabilitation des habitats fauniques du lac Beauport

Conseil de bassin
de la rivière Saint-Charles

**Programme «
Amélioration de la
qualité des habitats
aquatiques » (AQHA)**

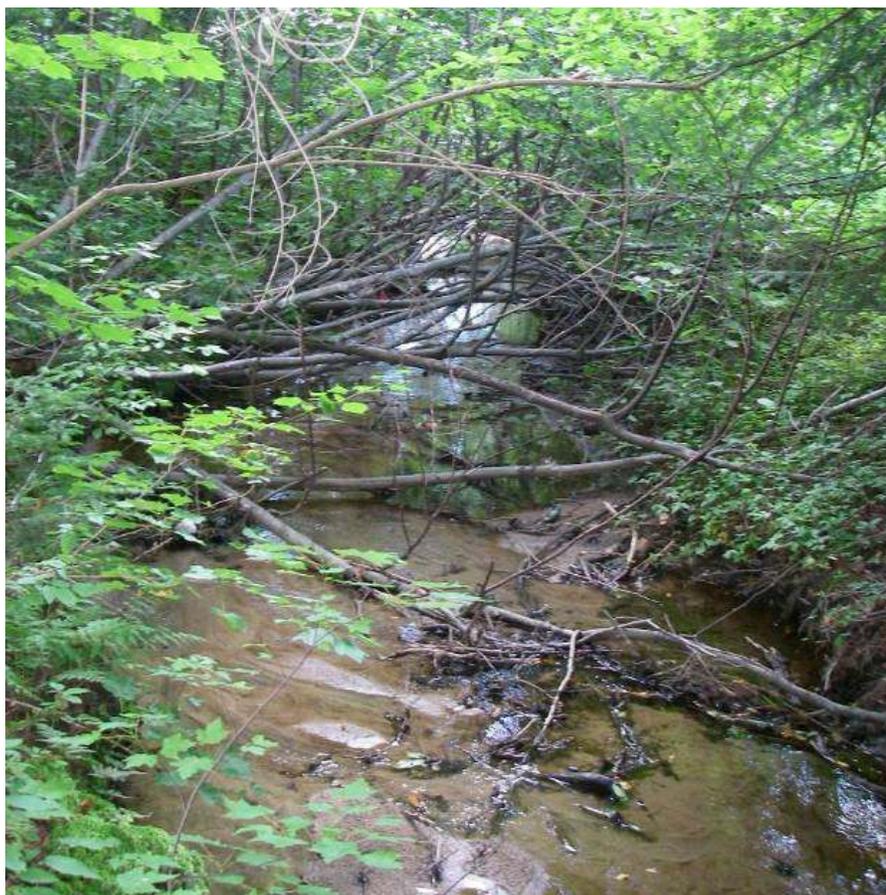
La partie aménagée du ruisseau correspond à la section se situant entre la route et le lac Beauport (Figure 1 cadre 1). Les travaux ont débuté le 23 juillet par un nettoyage du ruisseau. Une très grande accumulation de sable s'est formée au cours des années dans le ruisseau, tout le long du tronçon à aménager (Photo 1).

Photo 1: Ensablement et débris ligneux dans l'émissaire du lac Lagueux

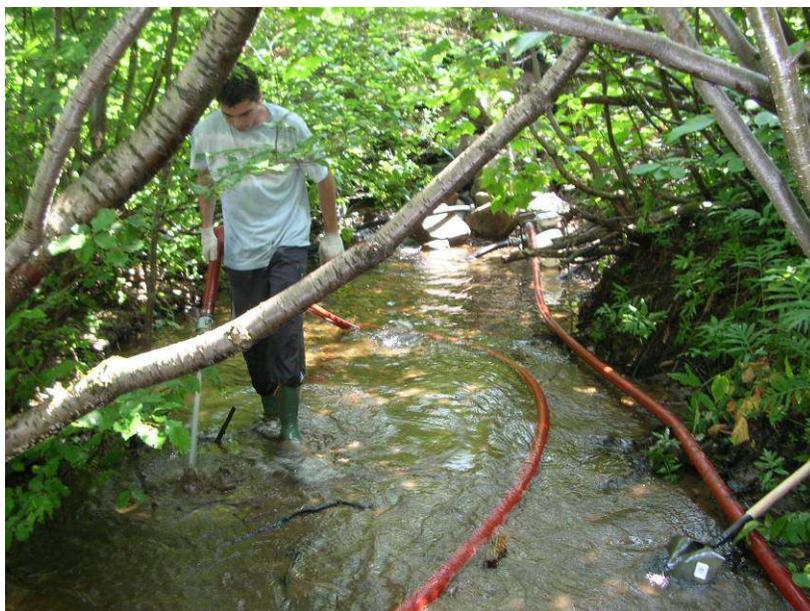
Afin de dégager le lit du ruisseau, le sable a été repoussé à l'aide de la pompe à eau (Photo 2 et Photo 3). Les branches mortes qui encombraient le fond du ruisseau ont été enlevées ainsi que les branches qui entravaient le cours de l'eau. Un certain nombre de déchets divers ont aussi été ramassé et jeté. Pour aider au libre écoulement de l'eau, un ponceau brisé qui tombait dans le ruisseau a été enlevé par le propriétaire de celui-ci à notre demande (Photo 4).

Photo 2: Travaux de nettoyage de l'émissaire du lac lagueux à l'aide d'une pompe à eau.

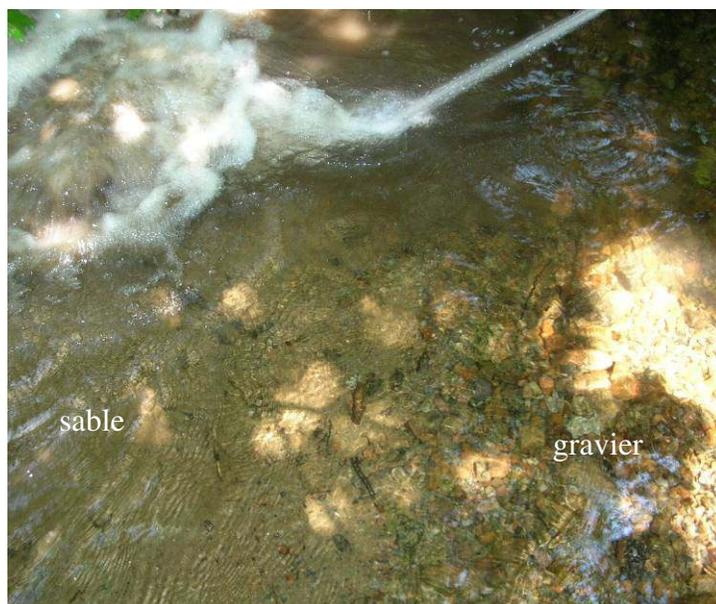
Photo 3: Désensablement du lit de l'émissaire du lac Lagueux

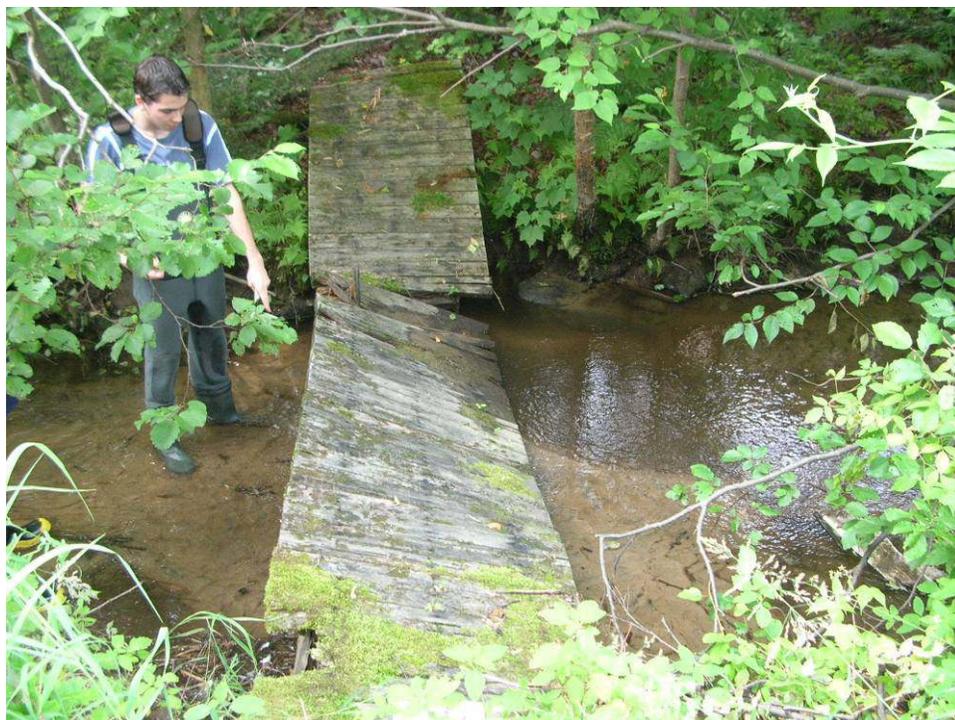
Photo 4: Pont privé brisé entravant l'écoulement de l'eau de l'émissaire du lac Lagueux

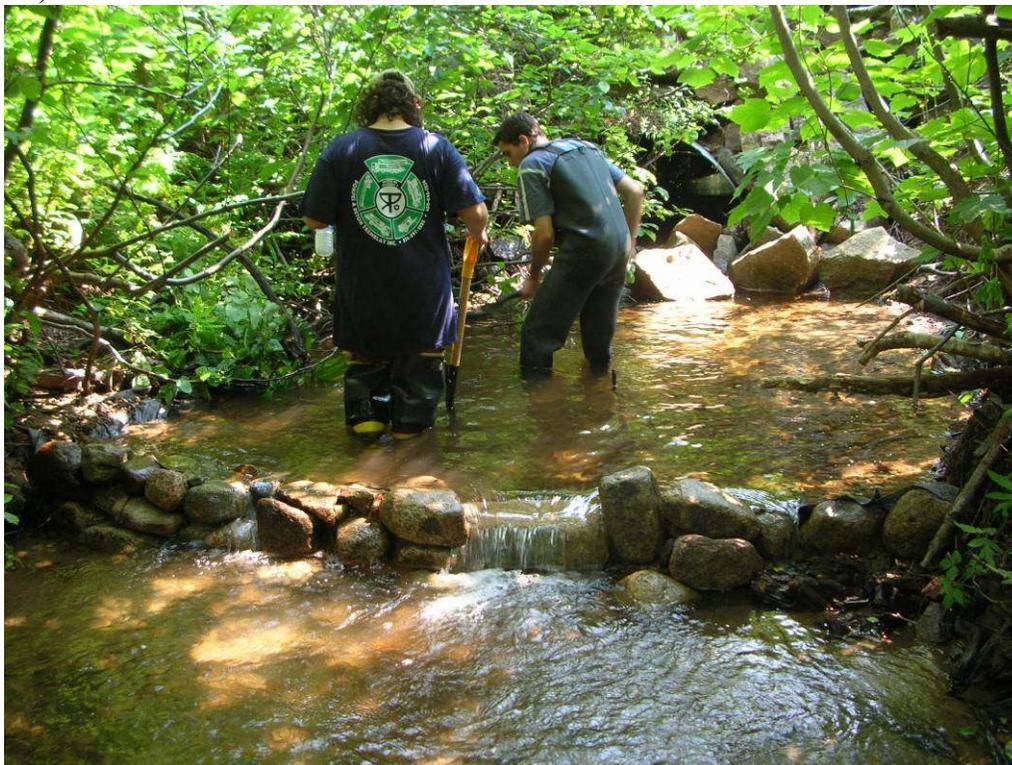
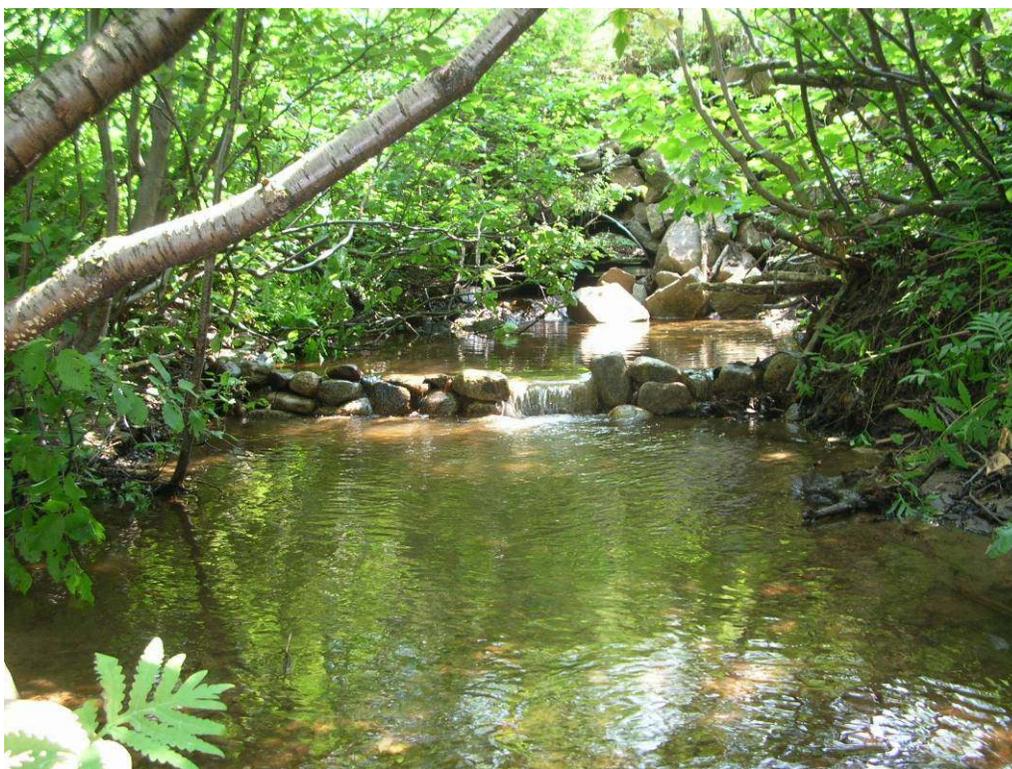
Deux seuils ont été construits dans ce segment. Le premier seuil se situe à 5 mètres en aval de la route (Photo 5). Le second seuil a été fait 12 mètres plus bas (Photo 6). Un déflecteur a été construit entre les deux seuils sur un côté du ruisseau pour concentrer le cours d'eau à un seul endroit et augmenter sa vitesse (Photo 5, Photo 6, Photo 7 et Photo 8). Sur l'autre côté, un enrochement a été effectué sur toute la longueur entre les deux seuils afin d'éviter l'érosion des berges.

Photo 5 : Premier seuil en aval de la route sur l'émissaire du lac Lagueux a) finition des aménagements, b) seuil terminé

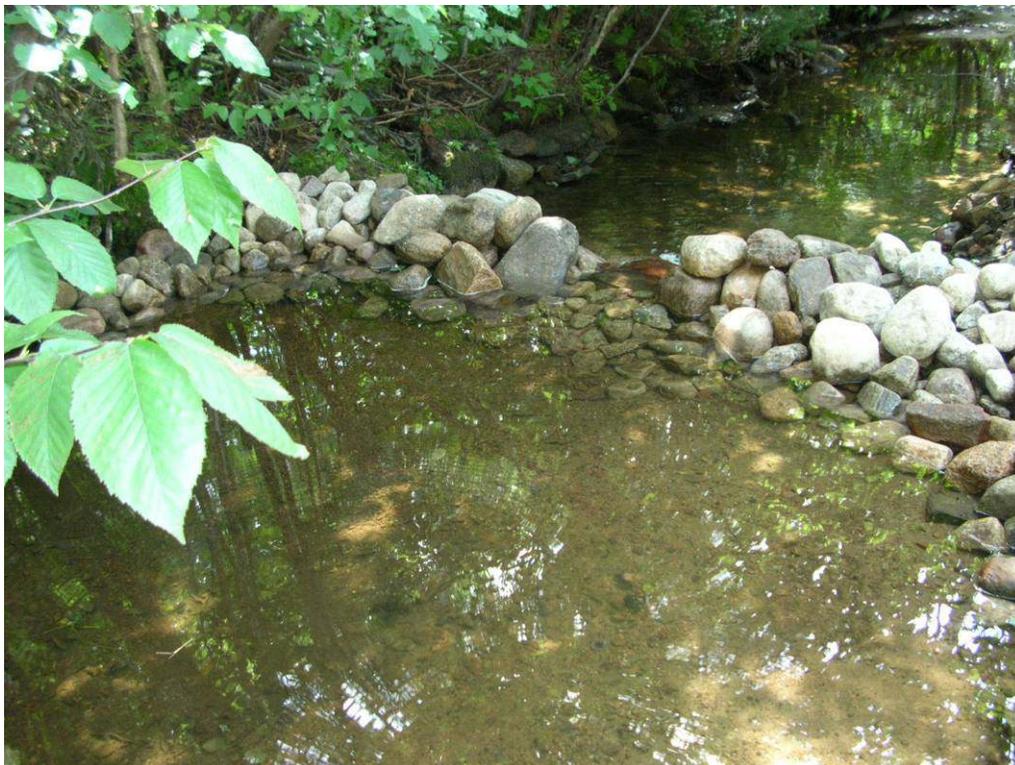
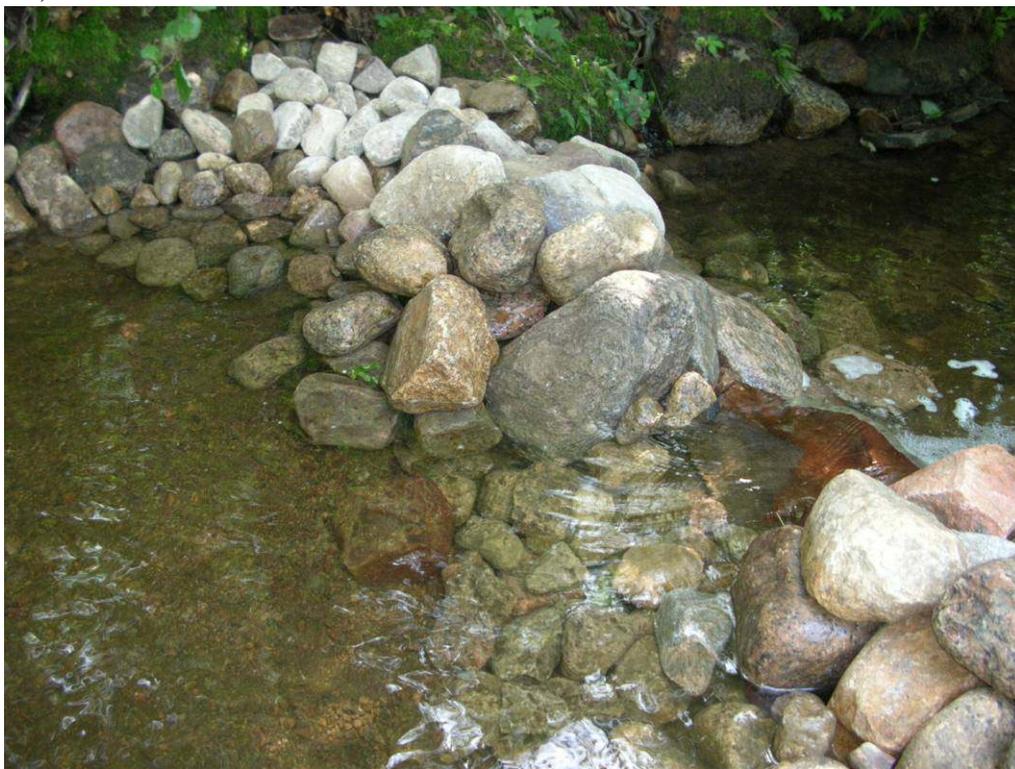
Photo 6:Deuxième seuil aménagé sur l'émissaire du lac Lagueux a) vue d'ensemble b) détail

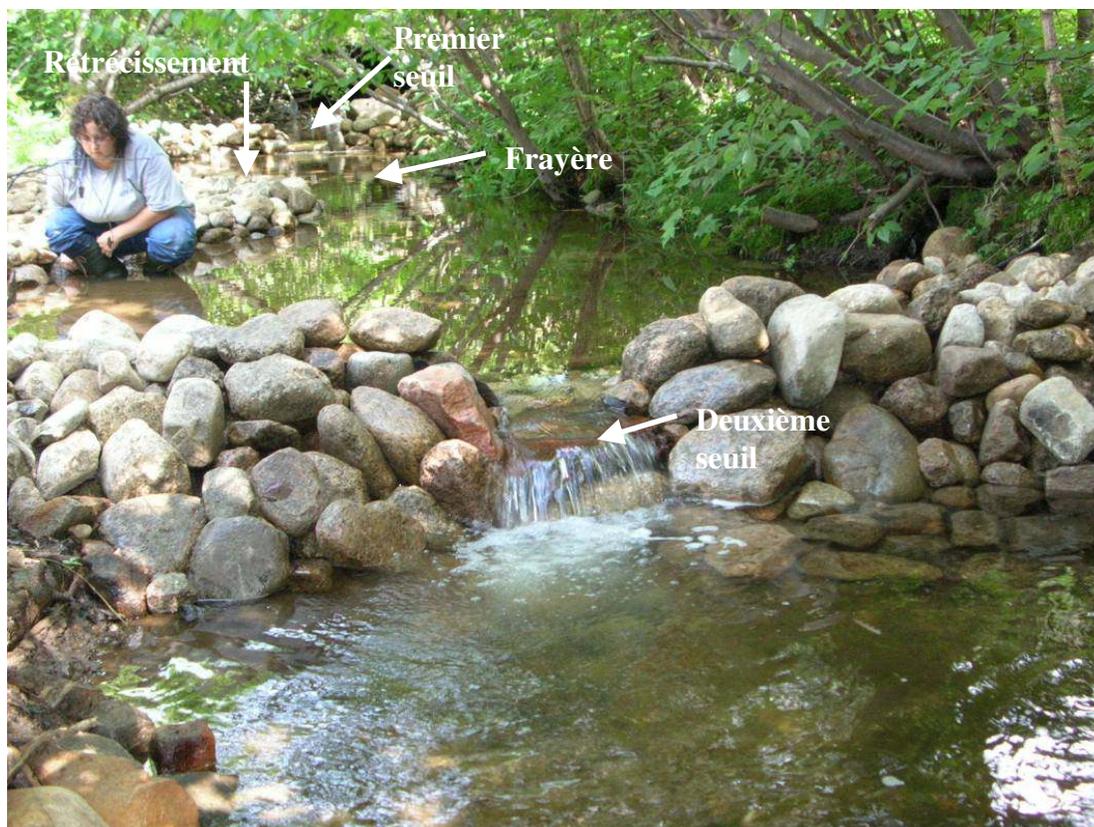
Photo 7 : Vue d'ensemble des aménagements réalisés sur l'émissaire du lac Lagueux.

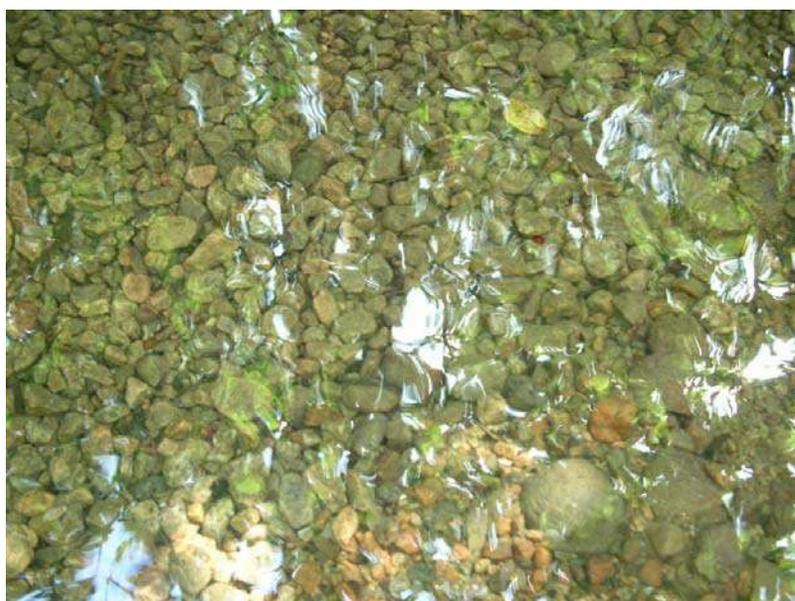
Le lit de gravier a été utilisé comme technique pour les frayères. Un trou a été creusé à l'aide d'un pic et d'une pelle ronde dans le lit du ruisseau d'une profondeur de 30 cm environ et sur presque toute la largeur du cours d'eau. Ce trou a été rempli de gravier rond cassé (de 9 à 40 mm de diamètre) jusqu'au niveau du lit naturel du ruisseau.

Photo 8 : Détail de la frayère aménagée dans lit de l'émissaire du lac Lagueux.

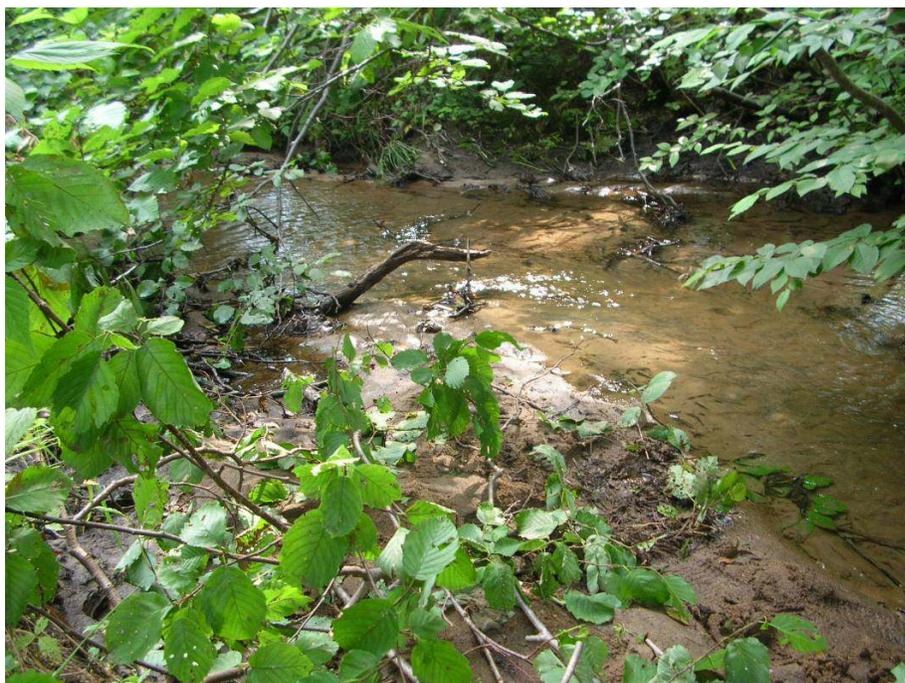
Des problèmes d'écoulement sont causés par le sable présent dans le ruisseau et poussé plus loin par la pompe, il s'accumule plus bas dans le ruisseau (Photo 9 et Photo 10). Cela augmente également le niveau de l'eau en amont. L'équipe envoyée par la municipalité a enlevé une certaine quantité de sable en aval de l'endroit en aménagement. Malgré cela, il est resté beaucoup de sable et la totalité des aménagements prévus n'a pu être complété. Ces aménagements seront repris lorsque le problème d'ensablement sera résolu. La municipalité de Lac-Beauport étudie plusieurs possibilités pour remédier à cette situation.

Photo 9 : Débris ligneux et ensablement de l'émissaire du lac Lagueux en aval des aménagements réalisés par le Conseil de bassin de la rivière Saint-Charles.

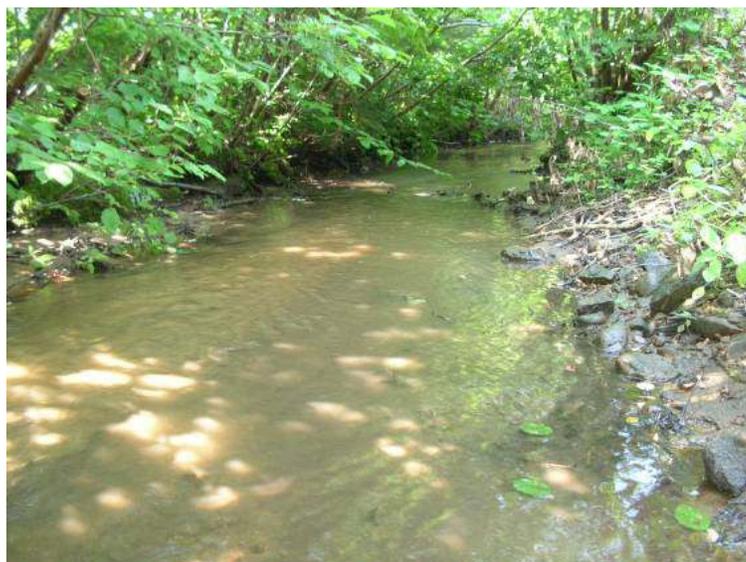
Photo 10 : Émissaire du lac lagueux débarrassé des principaux débris ligneux.

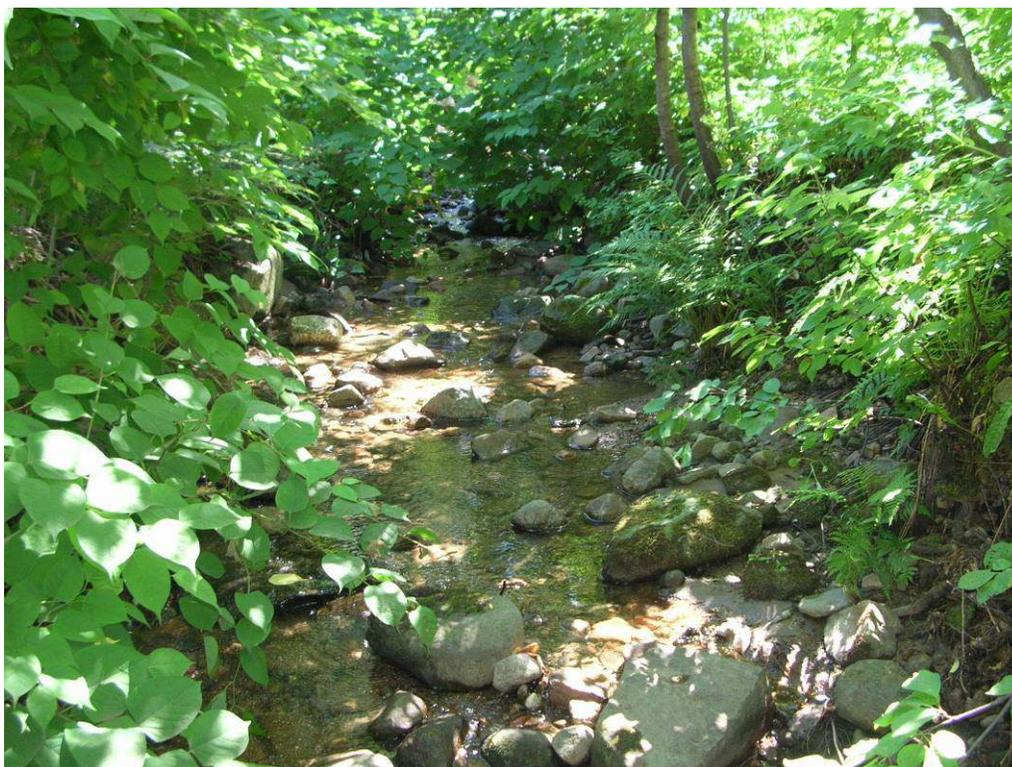
L'aménagement de ce tronçon a été moins long que le premier il se situe entre la route et le lac (Figure 1 cadre 2). En effet ce cours d'eau avait déjà fait l'objet d'aménagement. Cependant au fil du temps, les pierres des aménagements précédents ont été déplacées pour se retrouver au milieu du cours d'eau. Ces pierres constituent des obstacles (Photo 11).

Photo 11 : Ruisseau des quatre-temps avant des aménagements par le Conseil de Bassin de la rivière Saint-Charles

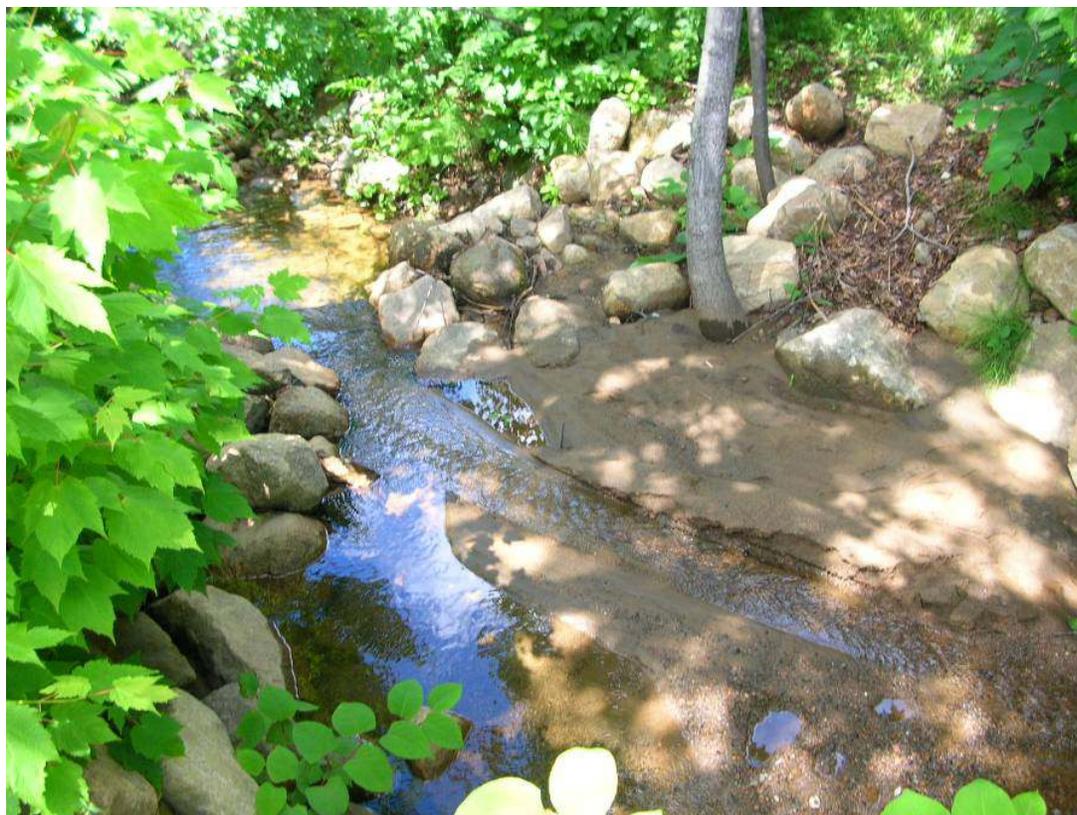
Dans le ruisseau des Quatre-temps, il n'y avait pas de sable accumulé dans ce ruisseau excepté dans un bassin de sédimentation construit il y a quelque temps par la municipalité. Ce bassin se trouve en aval de la route et en amont des aménagements qui ont été réalisés. Une équipe envoyée par la municipalité a vidé le bassin de tout le sable qu'il contenait pour éviter qu'il se retrouve plus bas dans le ruisseau ou même dans le lac (Photo 12).

Photo 12 : Ensablement du bassin de sédimentation avant nettoyage par la municipalité de Lac-Beauport

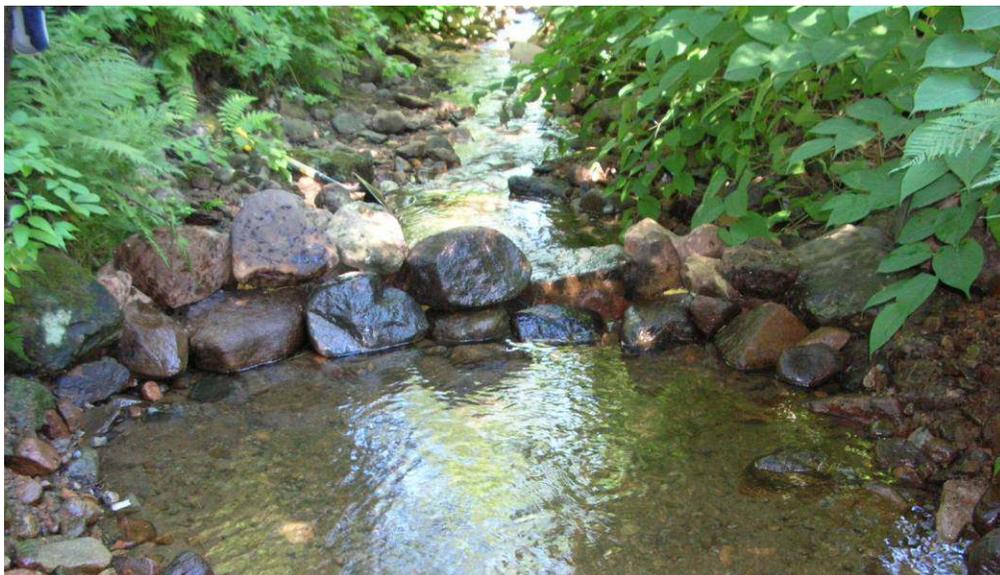
Un premier seuil a été aménagé à 4,70 mètre en amont d'un petit pont en bois. Des fosses ont été créées immédiatement avant et après le seuil (Photo 13 et Photo 14). Un second seuil a également été fait à 3 mètres en aval du stationnement non pavé de l'auberge des quatre temps. À cet endroit, le ruisseau ne fait que 1,5 m de largeur.

Photo 13 : Premier seuil aménagé en aval du bassin de sédimentation sur le ruisseau des Quatre-temps vue de l'amont

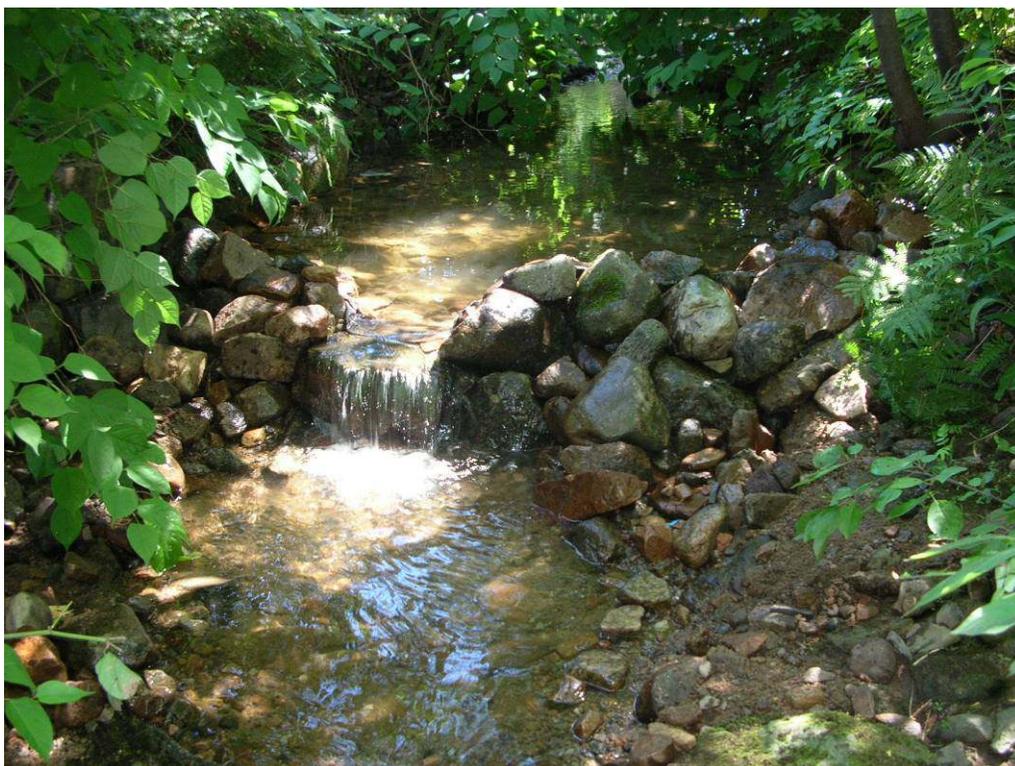
Photo 14 : Premier seuil aménagé en aval du bassin de sédimentation sur le ruisseau des Quatre-temps vue de l'aval

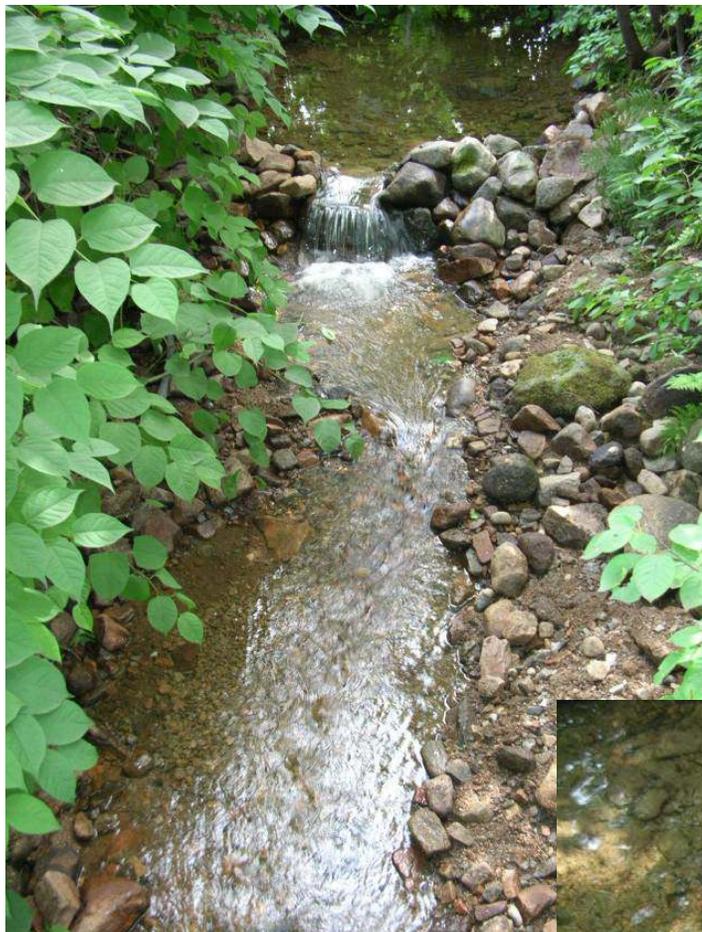
Un totale de trois frayères et deux rétrécissements ont été réalisés. Une frayère a été aménagée en aval du bassin de sédimentation installé par la ville. Une seconde frayère a été disposée en amont du ponceau de bois et en aval du premier seuil et du premier petit rétrécissement (Photo 15 et Photo 16). En aval du seuil le plus près du lac, un rétrécissement plus important a été fait pour augmenter la vitesse de l'eau à cet endroit (Photo 17 et Photo 18). Une dernière frayère a été aménagée à l'entrée de ce rétrécissement.

Photo 15 : Rétrécissement et frayère installés en aval du premier seuil réalisé par le Conseil de bassin de la rivière Saint-Charles

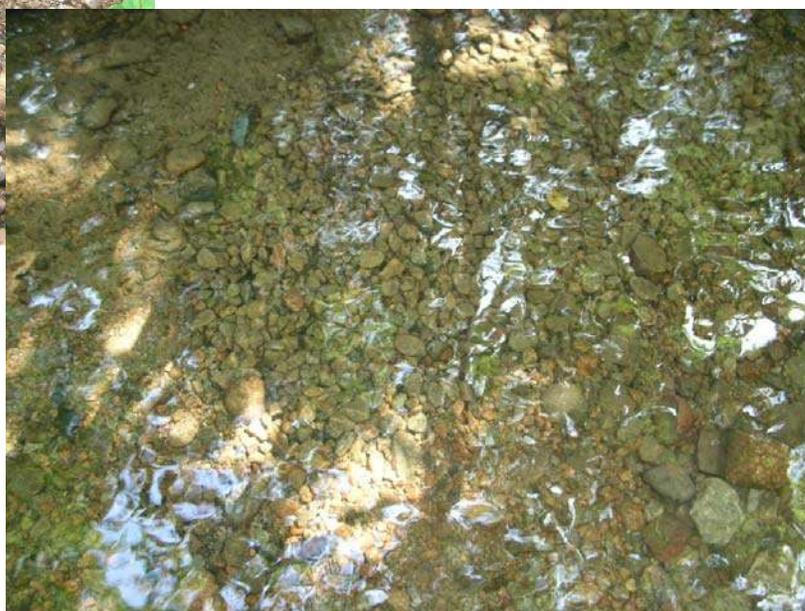
Photo 16 : Détail de la frayère installée en aval du premier seuil

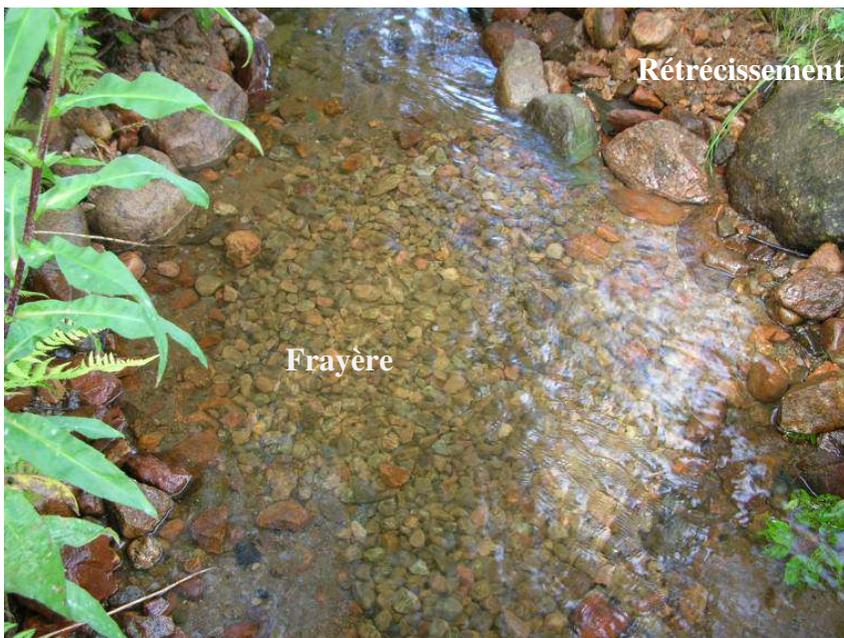
Photo 18 : Frayère installée entre le deuxième seuil et le second rétrécissement

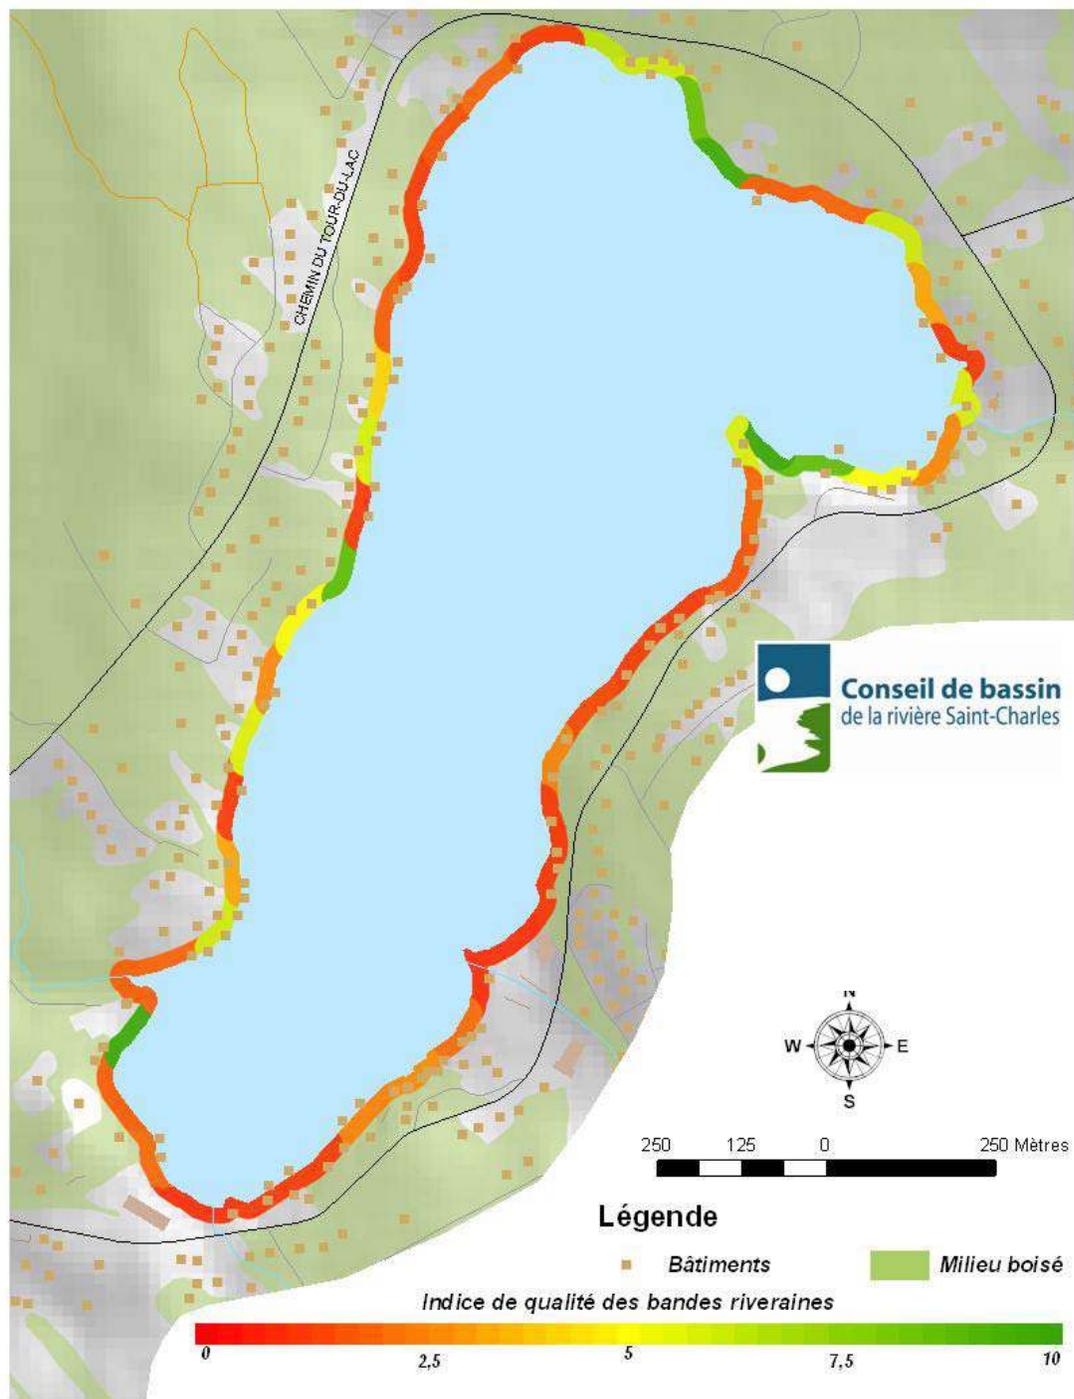
Une évaluation de l'indice de qualité des bandes riveraines (IQBR) a été réalisée sur les rives du lac Beauport en 2006 par le Conseil de bassin de la rivière Saint-Charles (CBRSC) (Brodeur 2007)(Figure 3). Cette étude a permis de constater la forte urbanisation des berges du lac. De fait, 63% du périmètre du lac est composé d'aménagements artificiels situés directement sur la berge, tels que des murs de bétons, des enrochements ou des hangars à bateau et des quais. Sont aussi incluses dans ces aménagements les plages privées (18,5%) car celles-ci empêchent toute végétation de s'établir aux abords du lac. Les infrastructures (résidences, hangars à bateau, quais, remblais de bois, murs de soutènement, etc.) représentent 44,5% de la totalité des bandes riveraines. De plus, même lorsque les berges sont couvertes de végétation naturelle, la bande riveraine reste très souvent bien mince. Ainsi, c'est 90 % des berges du lac Beauport qui sont fortement affectées par les activités humaines.

Figure 3 : Indice de qualité des bandes riveraines du lac Beauport, juillet 2006.

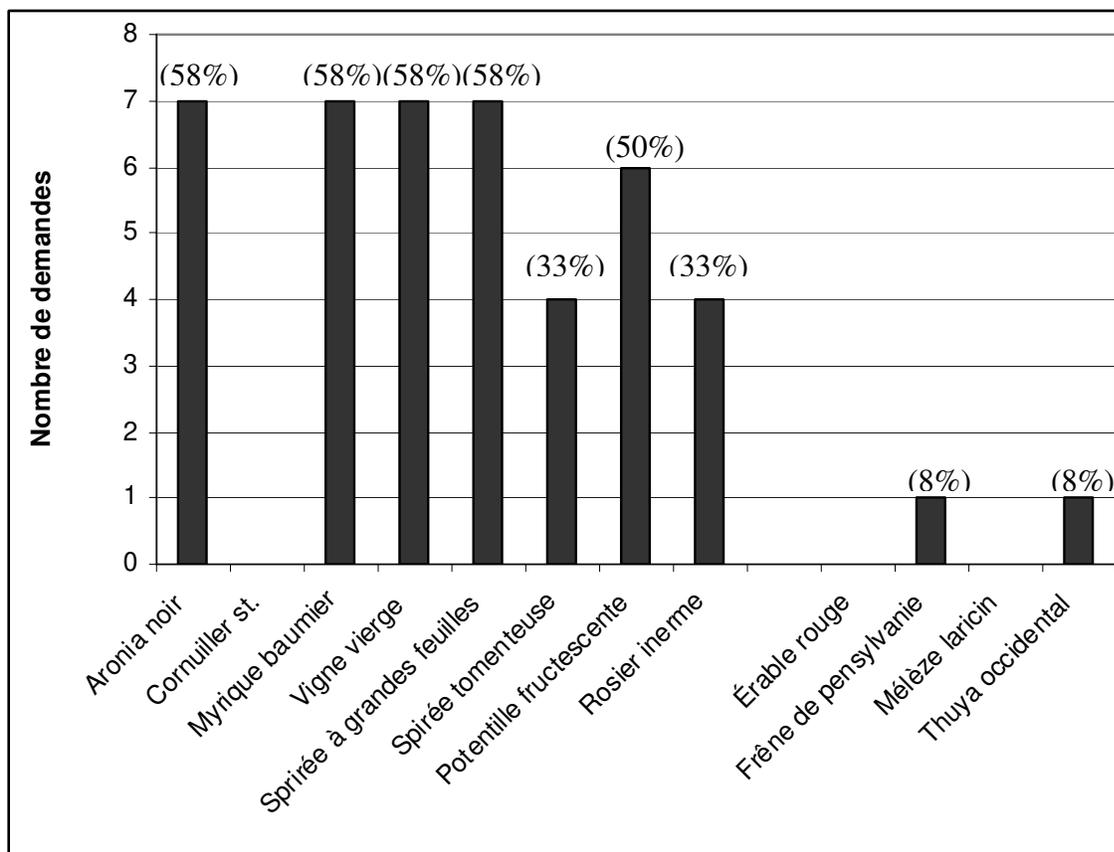
Les espèces les plus fréquemment demandés sont l'aronia noir, le myrique baumier, la spirée à larges feuilles et la potentille frutescente (Figure 4). Les trois premières espèces ont été demandées par 58 % des riverains participants et 50 % d'entre eux ont demandé de la potentille.

Figure 4 : Nombre de propriétaires demandant chacune des espèces. Entre parenthèses, le pourcentage des propriétaires ayant demandé l'espèce concernée.
