Ville de Québec
Diagnose écologique
du lac des Roches
(Réservoir d'eau potable)

Rapport final

Le 20 décembre 2007

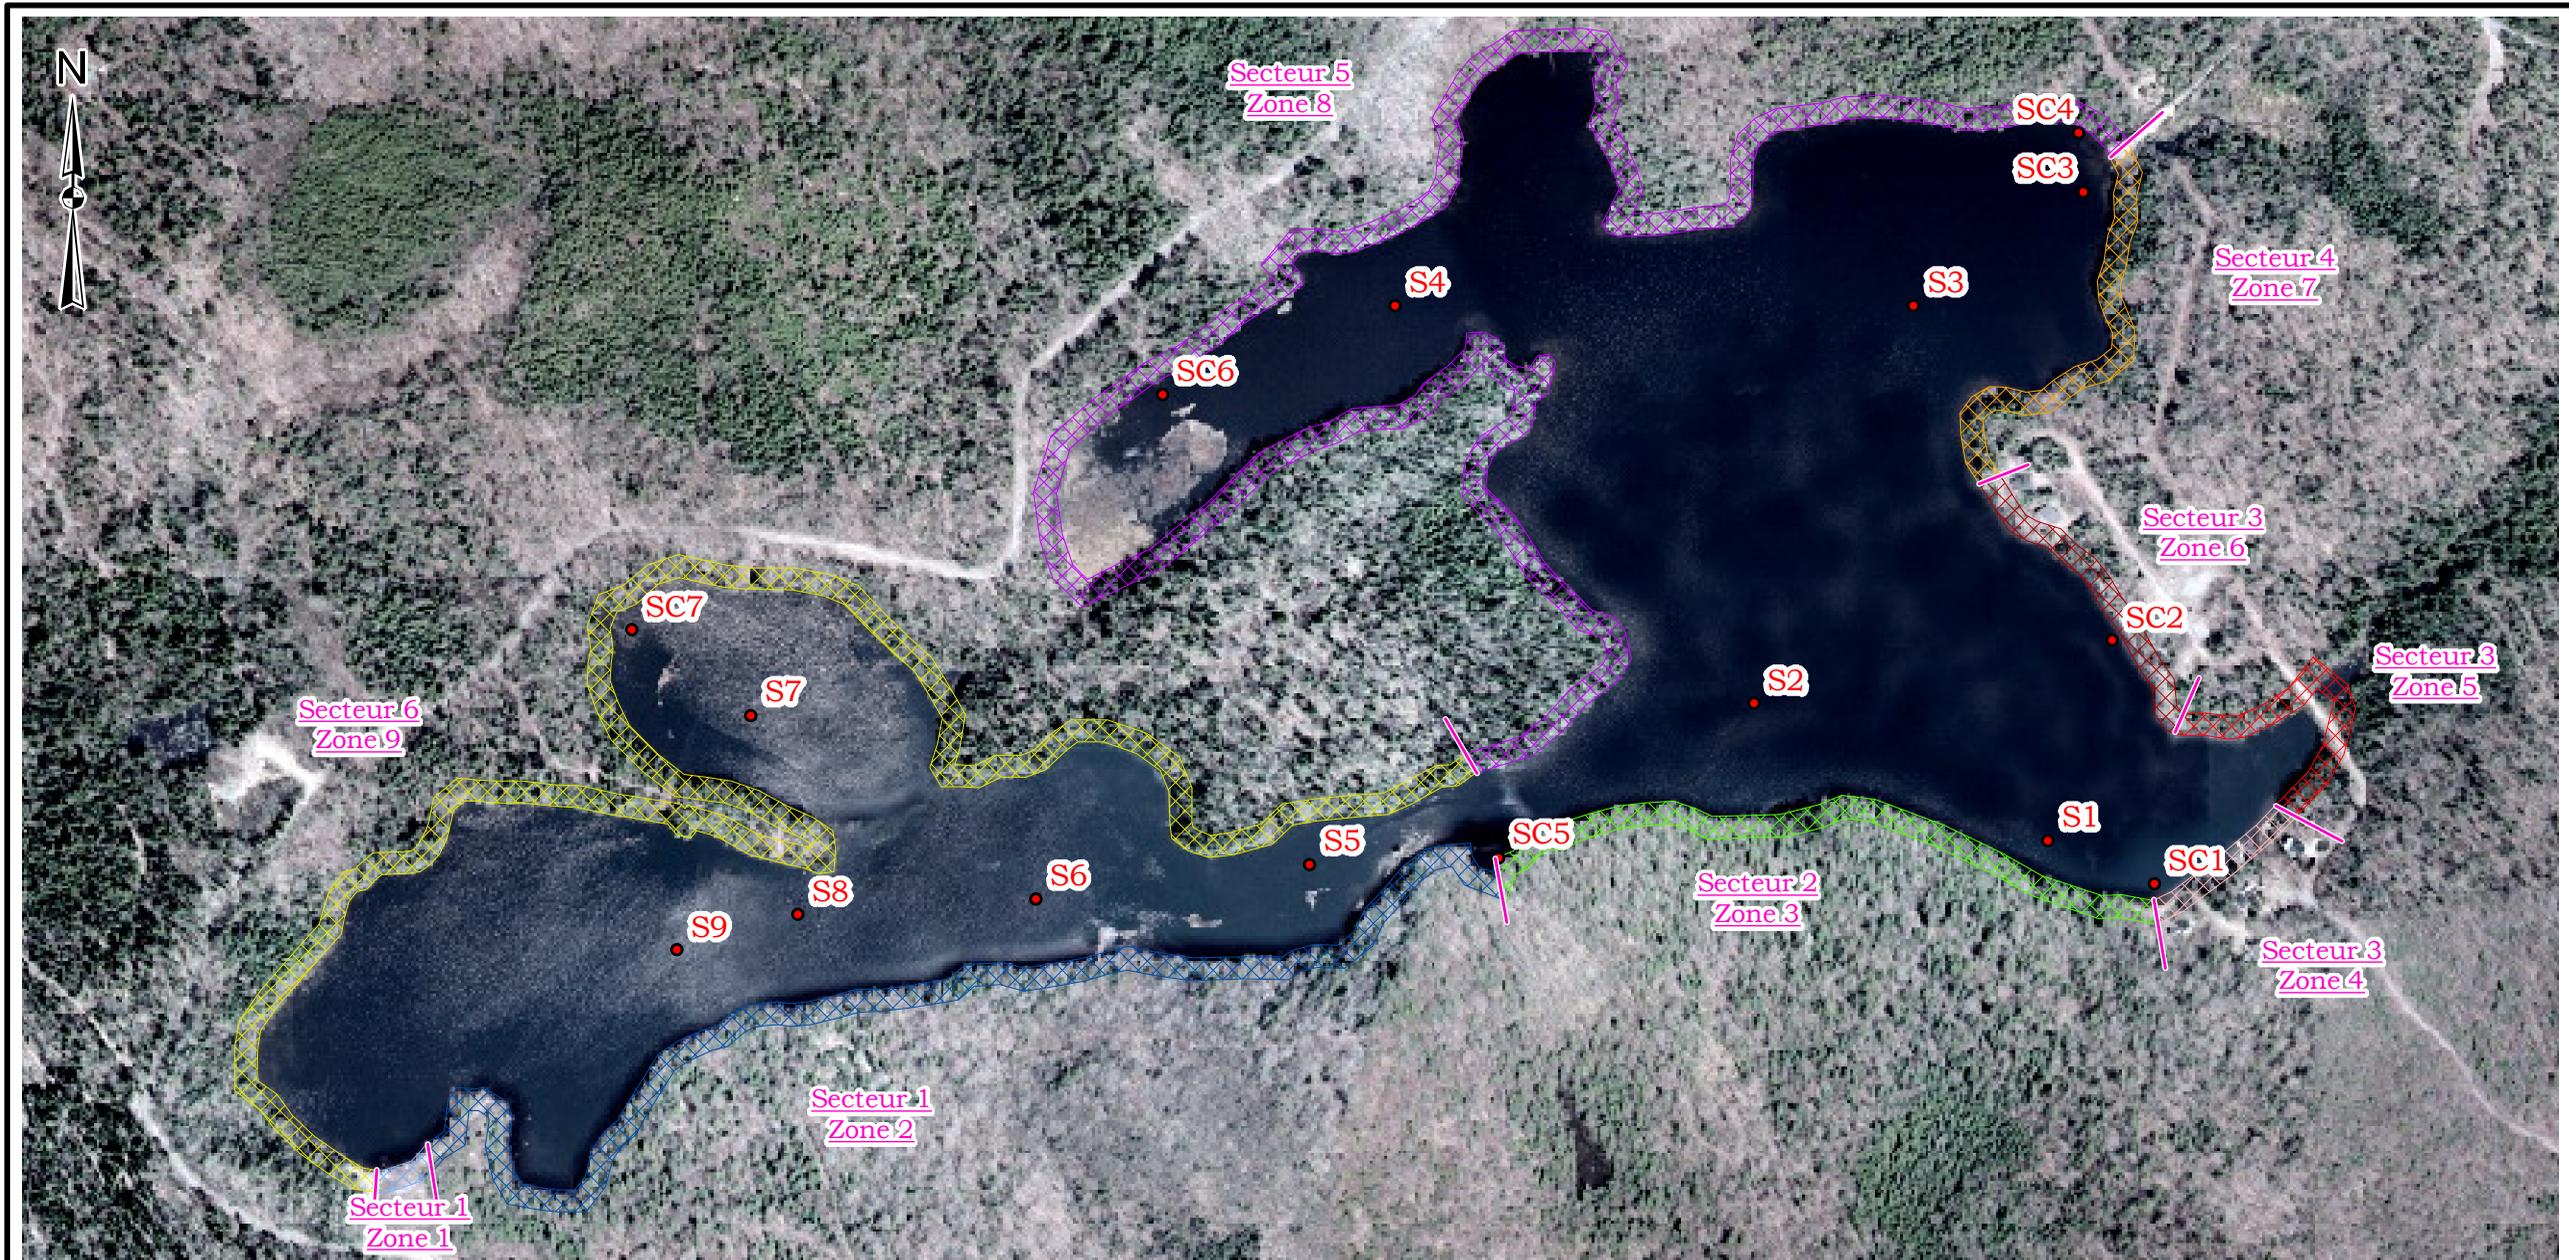
Figure 2

Localisation des sites d'échantillonnage
Lac des Roches

Les stations d'échantillonnage pour l'analyse des coliformes sont identifiées de SC1 à SC7 sur la figure 2.

À l'endroit le plus profond du lac, correspondant au point S1 (Figure 2 : Localisation des sites d'échantillonnage), les profils physicochimiques (concentration de l'oxygène dissous et la température) ont été effectués.

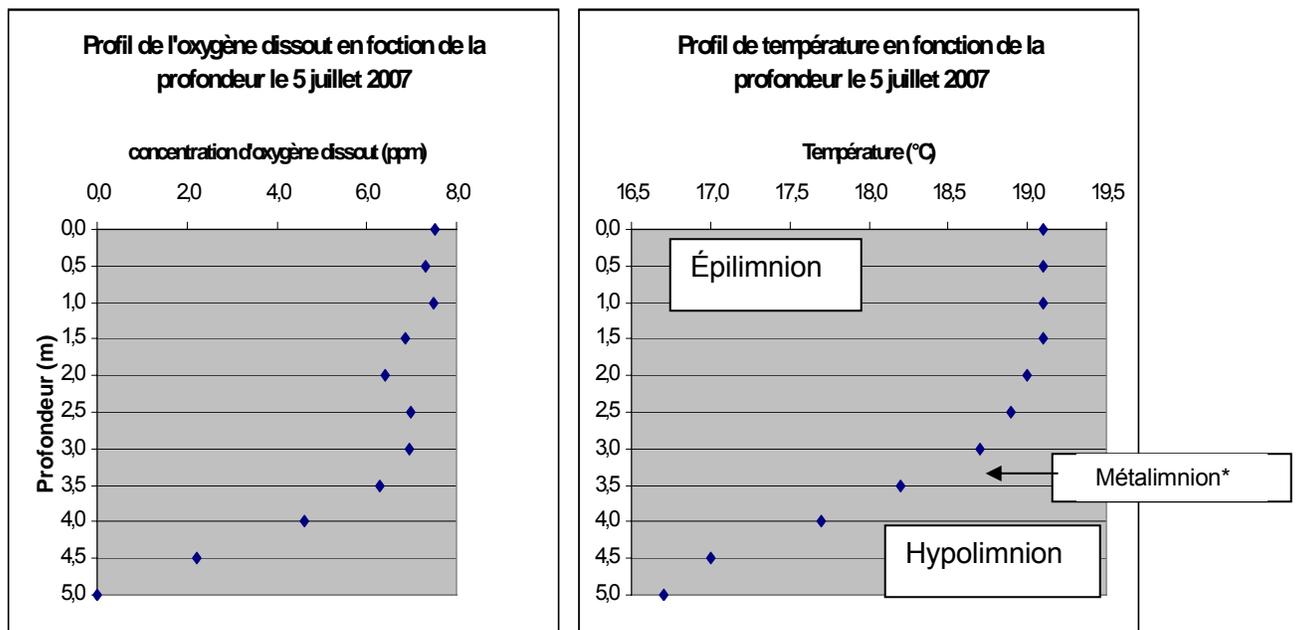
Les résultats (profils), montrent qu'une stratification thermique est installée au début juillet. L'épilimnion (couche de la surface entre 0 et 3 m de profondeur), est plus chaude (19°C) et mieux oxygénée (7 ppm). Par contre, la couche en profondeur (de 3 m à 5,5 m), montre une déplétion de l'oxygène dissout pour atteindre un déficit à seulement 5 m de profondeur. La température de l'hypolimnion est à 16 °C, soit, 3 degrés de moins qu'à la surface.

Le profil des paramètres mesurés le 30 août montre que la stratification s'est amplifiée. Le métalimnion apparaît distinctement (couche intermédiaire entre 3 m à 3,5 m de profondeur). Sous cette couche l'hypolimnion est complètement anoxique; la consommation d'oxygène par les microorganismes est importante. Le métalimnion empêche tout échange d'oxygène entre l'hypolimnion et la surface.

* Changement rapide des températures; sous cette couche l'oxygène décroît rapidement. Une barrière pour les échanges d'oxygène.

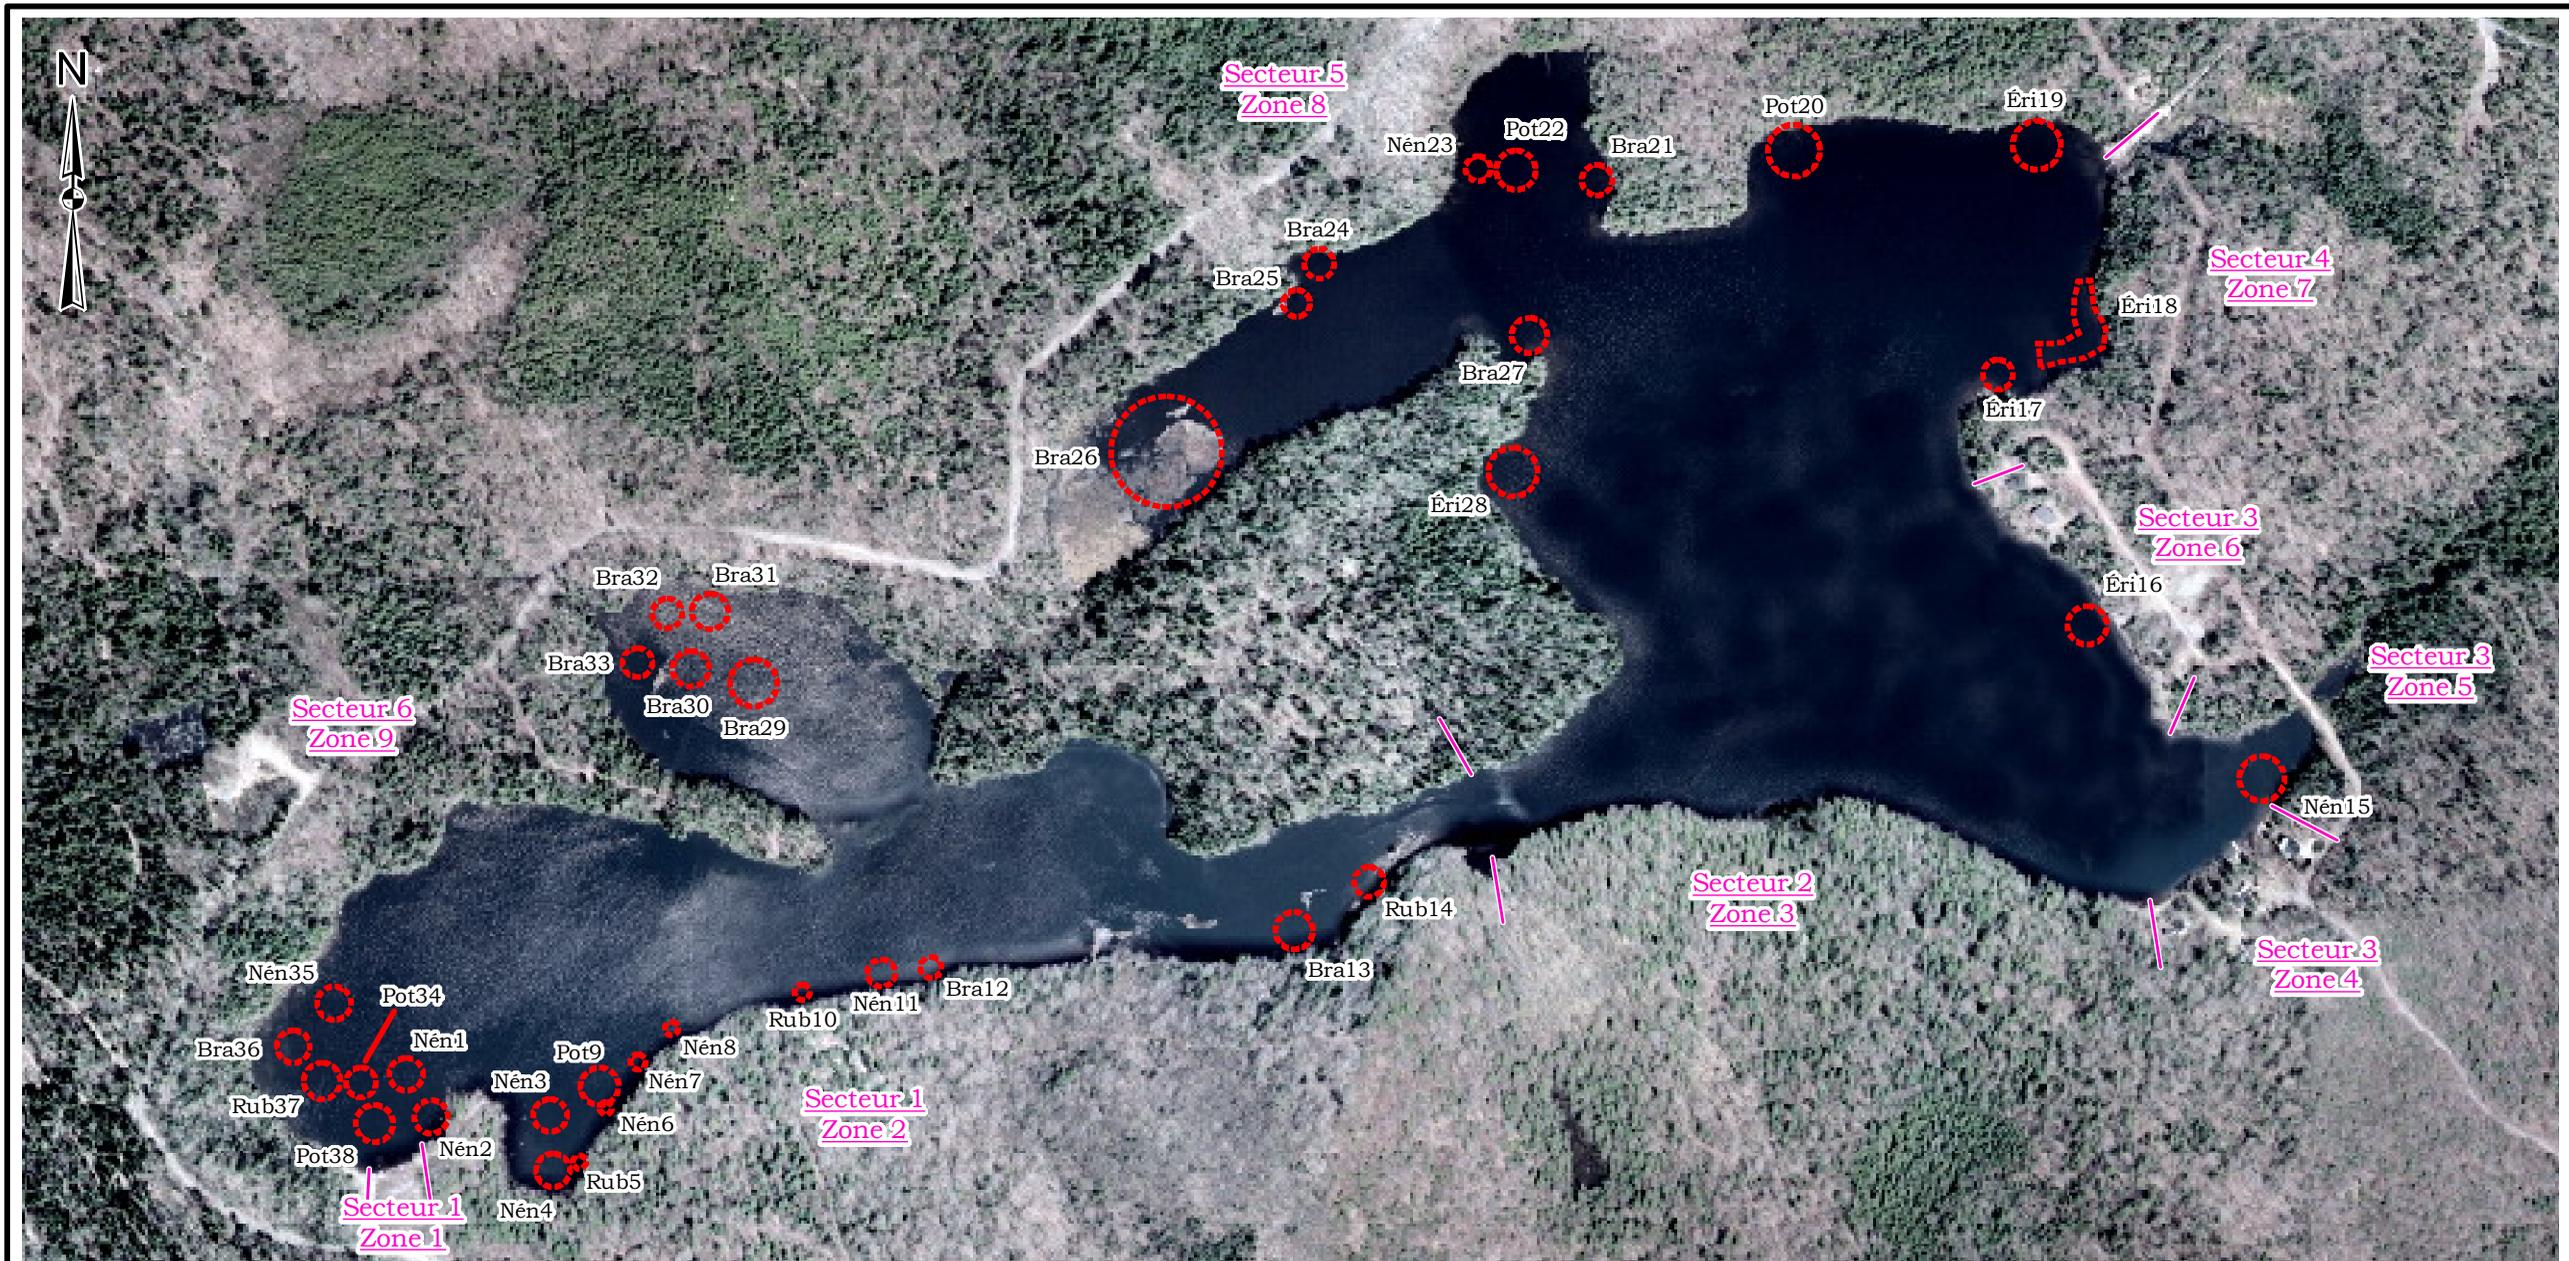
Figure 3

La figure 3 présente la localisation des herbiers du lac Des Roches. La superficie des herbiers est aussi documentée. Par exemple, l'herbier «Bra26» occupe une plus grande superficie que l'herbier «Bra25». Par ailleurs, la nomenclature «Bra26» désigne par ses trois premières lettres le nom de la plante dominante «brasenie» et par le chiffre «26», le numéro de la station.

Cartes des herbiers
Lac des Roches

La délimitation des herbiers dont la localisation est présentée sur la carte (figure 3), englobe l'évaluation de la surface occupée, la liste des plantes aquatiques présentes et la description de la phyto-sociabilité de chaque espèce soit, l'abondance-dominance. L'identification de chaque herbier débute par les trois premières lettres du nom de l'espèce la plus abondante de ce dernier. Chaque espèce présente dans l'herbier voit son abondance et sa sociabilité quantifiée selon le code de Braun-Blanquet.

La caractérisation des herbiers et leur distribution (figure 3) permettront de suivre l'évolution des plantes aquatiques au sein du lac Des Roches. Cette étude a permis de voir que les espèces répertoriées sont indigènes et qu'aucune espèce envahissante n'est présente.

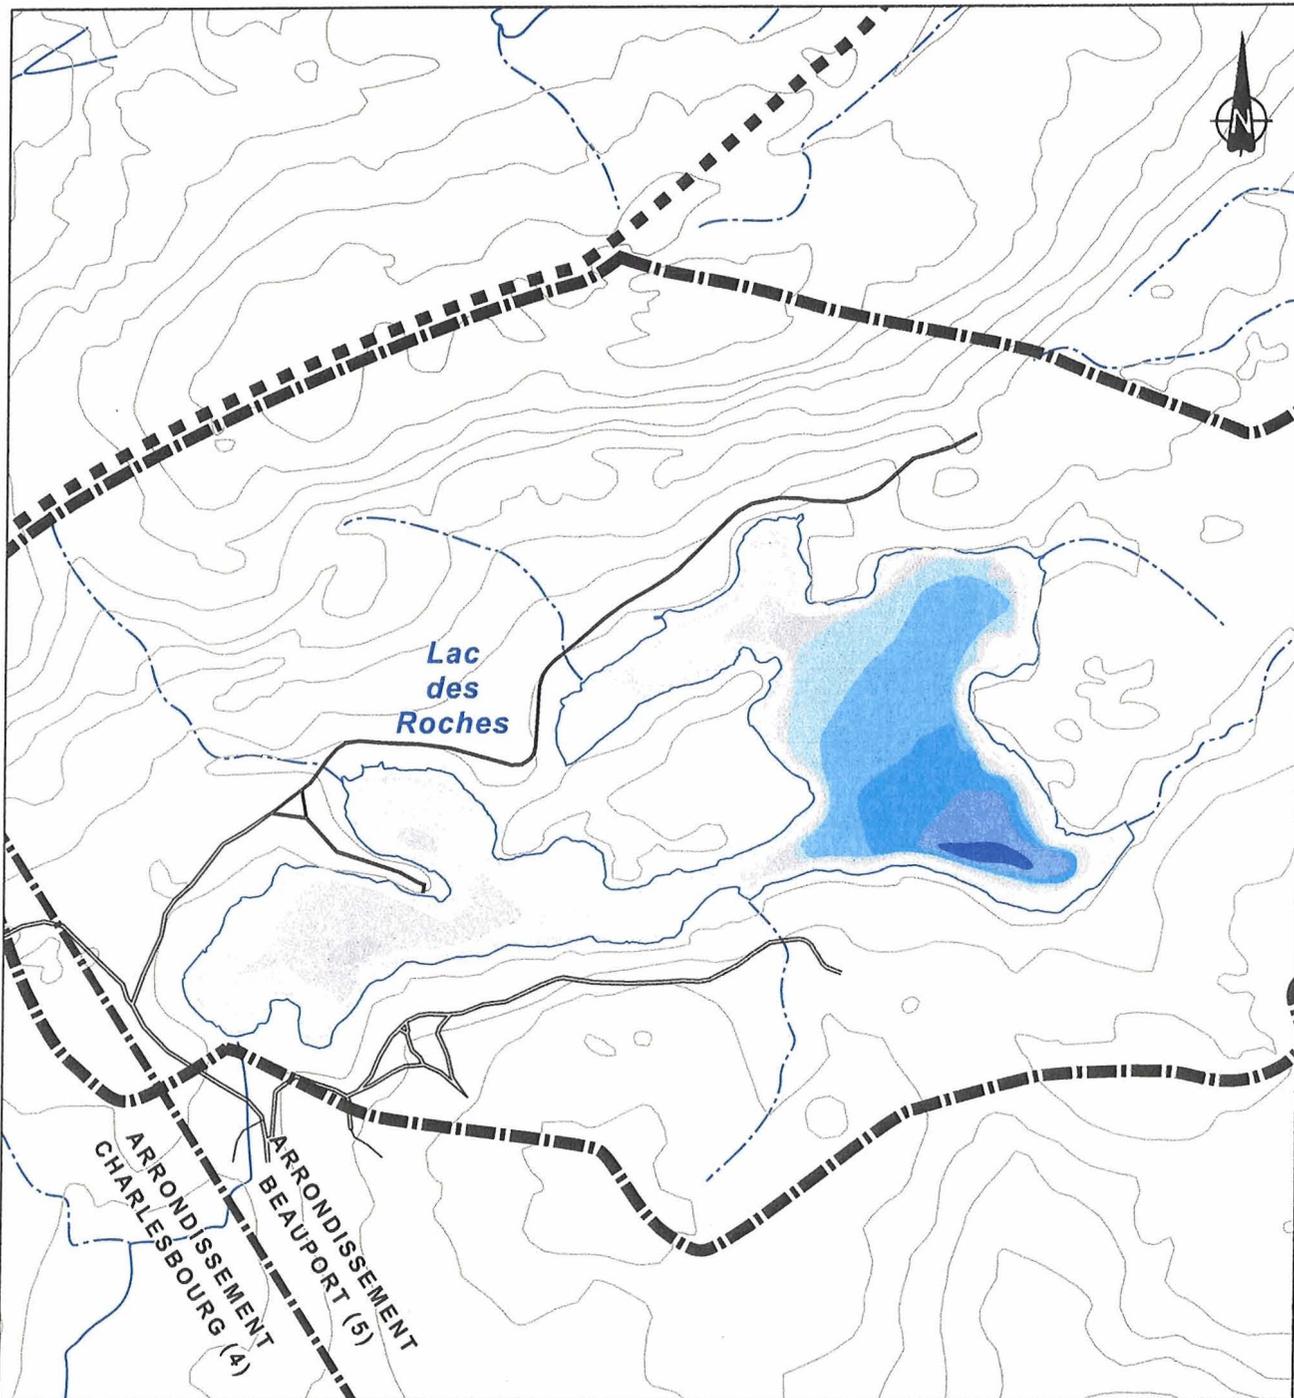
Profondeur en mètres

Le lac est composé de deux bassins réunis par un bras créé (ancien ruisseau) lors de l'élévation du niveau de l'eau, en 1965. La profondeur moyenne du petit bassin est de 2 m et celle du grand bassin de 3,5 m. La superficie du lac totalise 34,4 ha (337 000 m²). L'endroit le plus profond du réservoir (5,5 m) est situé dans le grand bassin, soit dans le secteur occupé par les chalets du Club des Roches. C'est aussi dans ce bassin qu'est apportée l'eau brute provenant de la rivière Montmorency. Cinq tributaires alimentent le lac Des Roches. Une carte bathymétrique produite par Genecor civil inc. (2005) est présentée à l'annexe A.

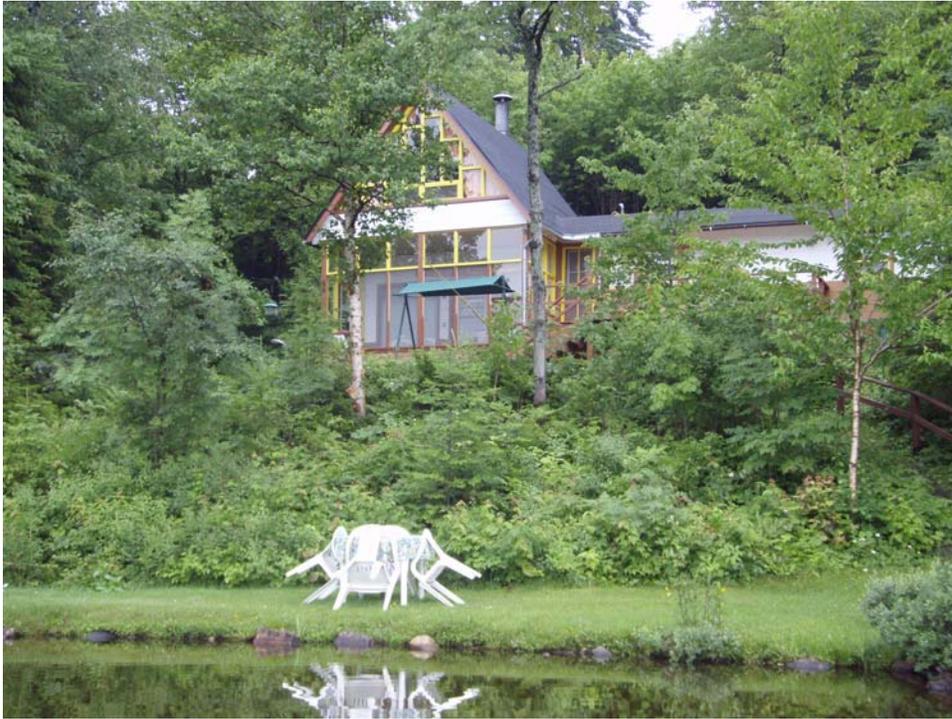
Les bandes riveraines ont été divisées en secteurs (6), de manière à délimiter plus facilement des zones homogènes représentant l'occupation de la bande riveraine. Un exemple d'une bande riveraine artificialisée est illustré à la photographie #1 (annexe D).

Photo 1 : Aménagement de la bande riveraine avec de la végétation ornementale

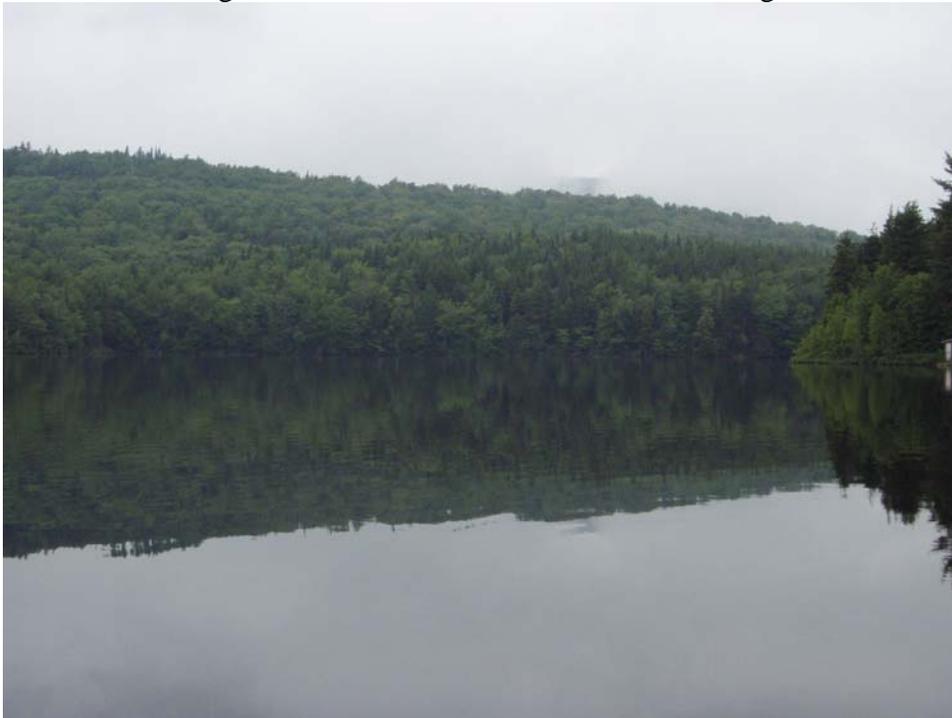
Photo 2 : Bande riveraine avec une occupation à 100 % naturelle

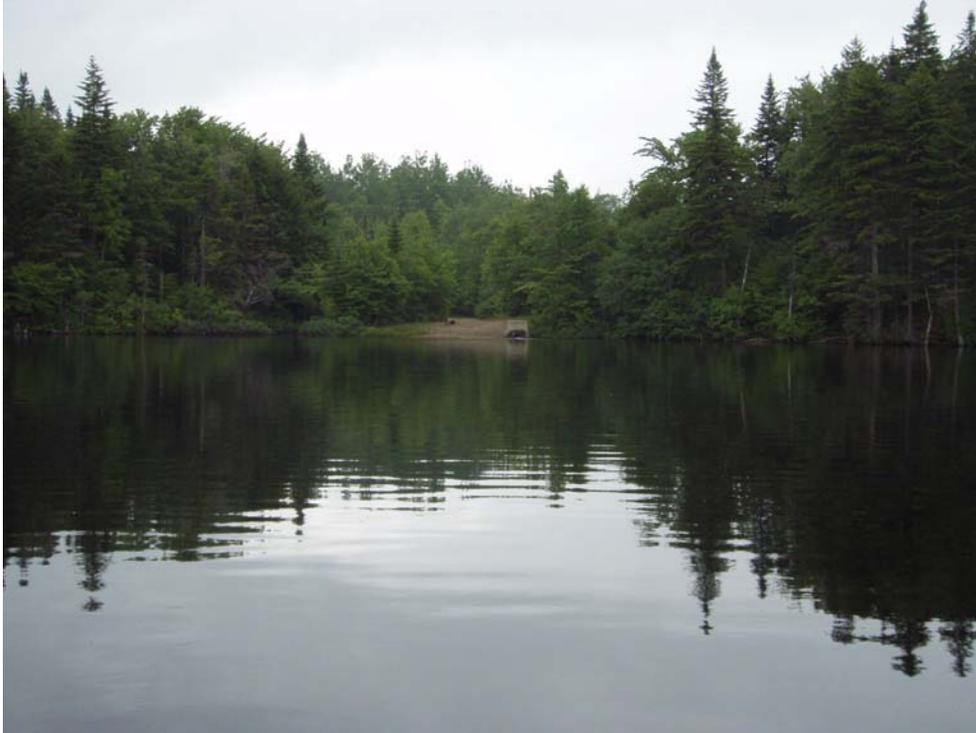
Photo 3 : Affluent de la rivière Montmorency (Station SC4 et SC3)

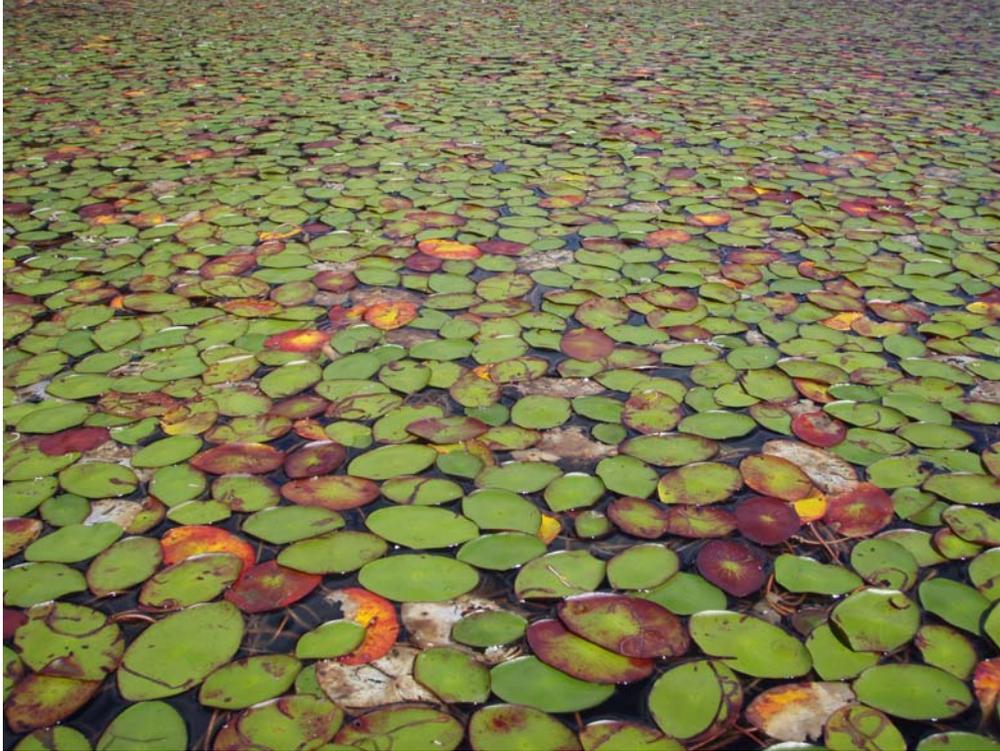
Le tableau des données portant sur l'inventaire des macrophytes se trouve à l'annexe C. Les données nous indiquent que la brasenie de scherber (photo#5, annexe D) et les nénuphars sont les macrophytes les plus abondantes. De plus, ces macrophytes occupent beaucoup d'espace lorsque présentes (patron de distribution en population pure). Au contraire, l'ériocaulon aquatique (photo#7) occupe peu de place, du fait que ses structures végétales ne sont pas déployées. L'ériocaulon aquatique qui préfère un substrat sablonneux se retrouve majoritairement à l'est du grand bassin (photo#3). Les rubaniers et les potamots montrent des patrons de distribution plutôt épars (photo#6). Enfin, les potamots se retrouvent surtout en population pure.

Photo 5 : Population pure de Brasénie de Schreber

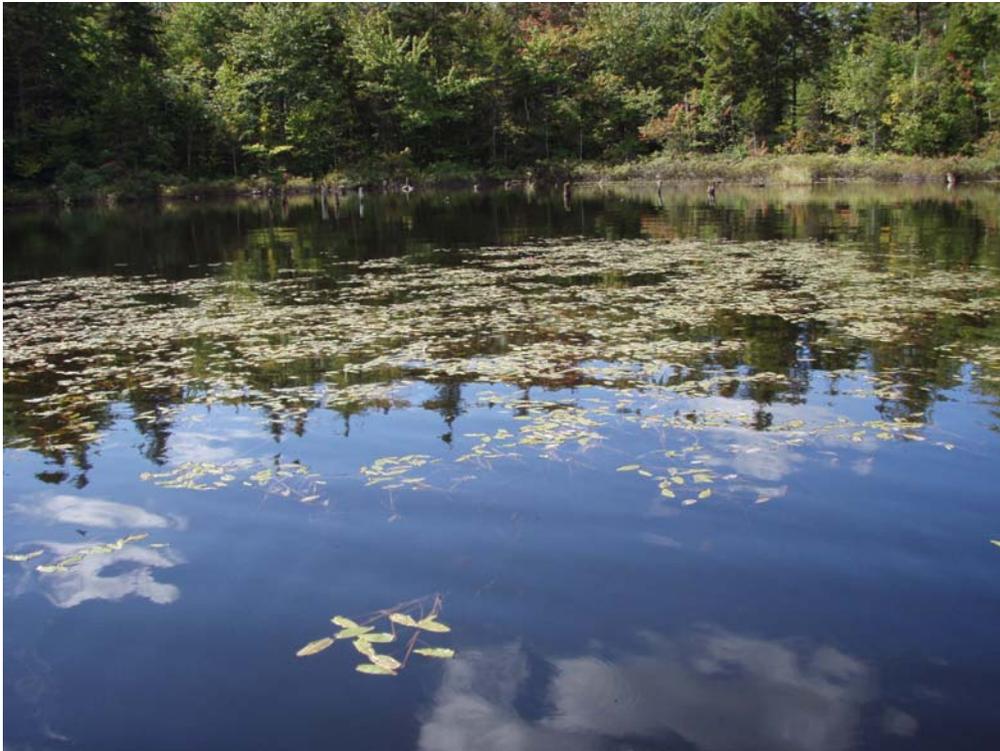
Photo 6 : Herbier de Potamot sp.

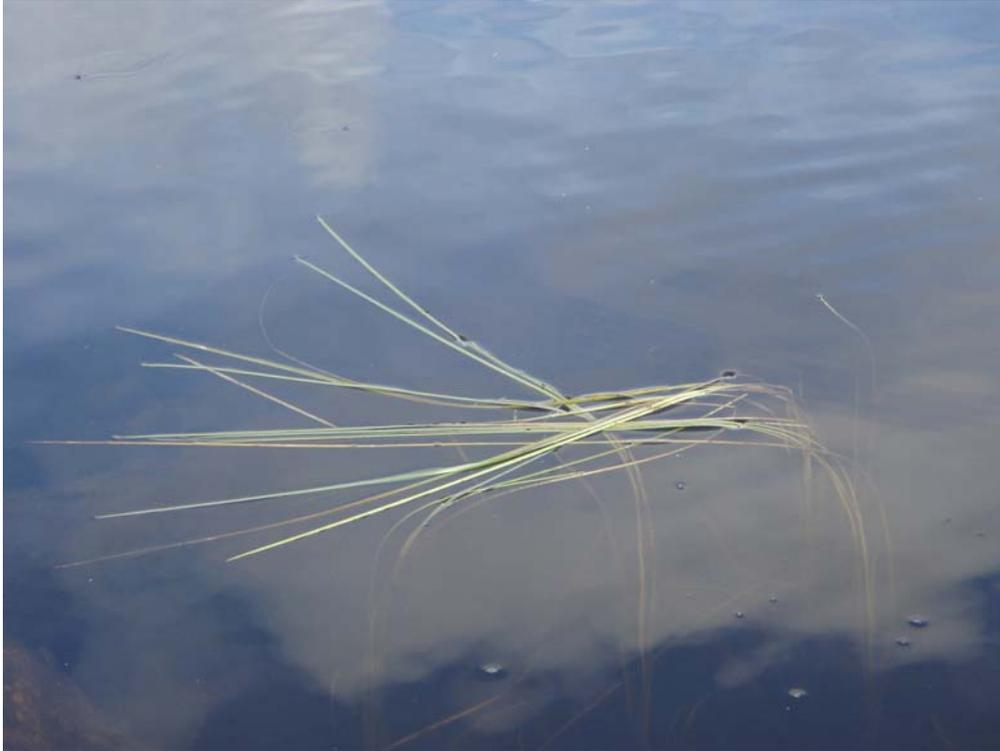
Photo 7 : Les feuilles d'un rubanier

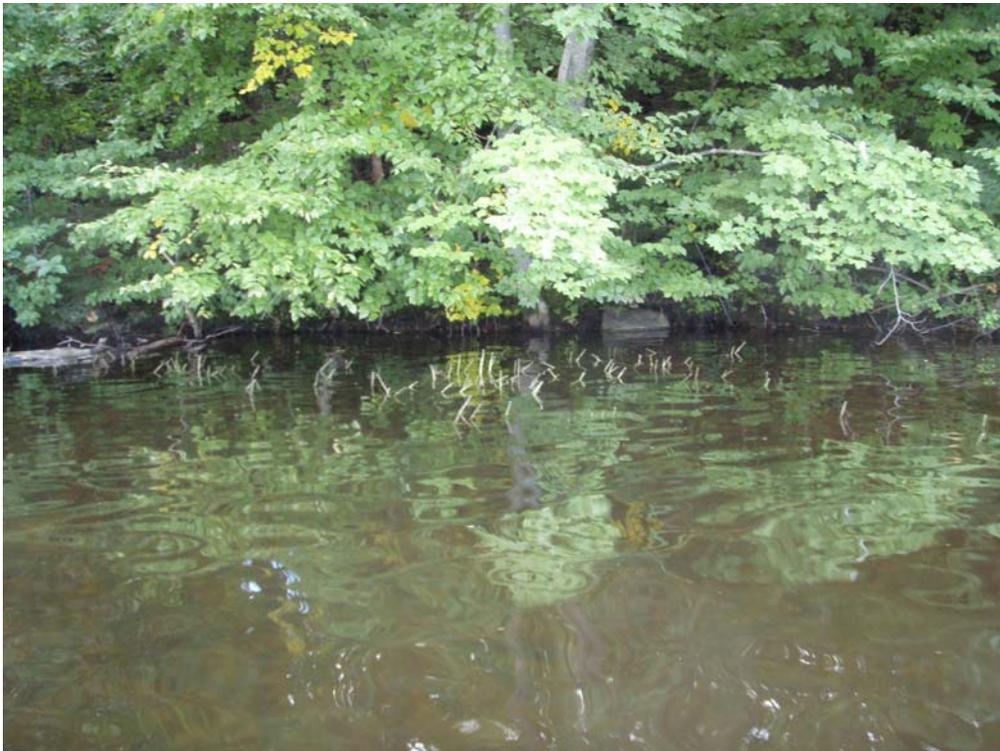
Photo 7 : L'occupation disparate de l'ériocaulon aquatique
