Conseil de bassin
de la rivière Saint-Charles

QUALITÉ DE L'EAU DE LA RIVIÈRE NELSON

PAR LE CONSEIL DE BASSIN DE LA RIVIÈRE
SAINT-CHARLES

2009

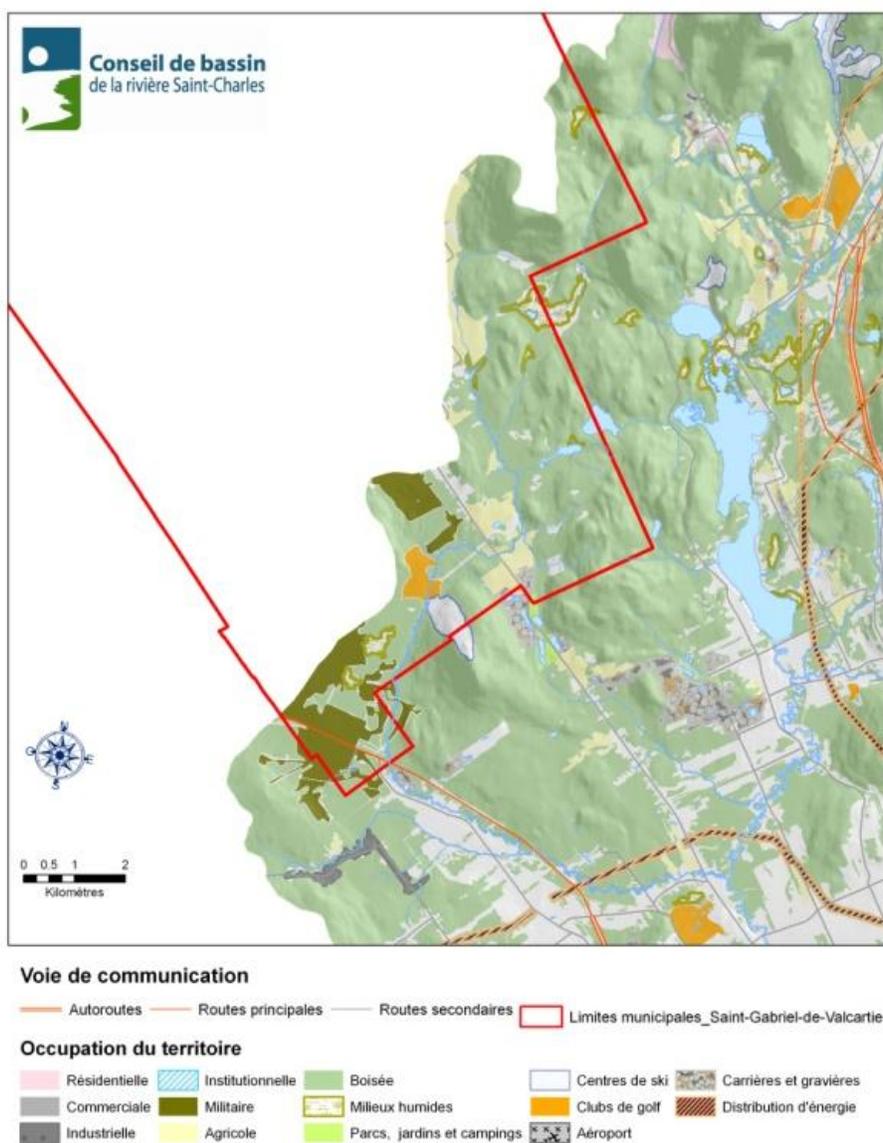
Figure 2: Utilisation du sol dans le sous-bassin de la rivière Nelson

L'occupation du sol dans le sous-bassin de la rivière Nelson est en majorité forestière (Figure 2). Deux secteurs sont toutefois marqués par des activités agricoles, essentiellement l'élevage de volailles et la culture céréalière. Le sous-bassin abrite également une portion de la garnison Valcartier (8,4%). Sur le plan des infrastructures, on retrouve notamment des bâtiments administratifs, des champs de tir ainsi que des installations récréatives (terrain de golf et ancien centre de ski sur le mont Brillant où le flanc nord est encore utilisé pour le ski de fond).

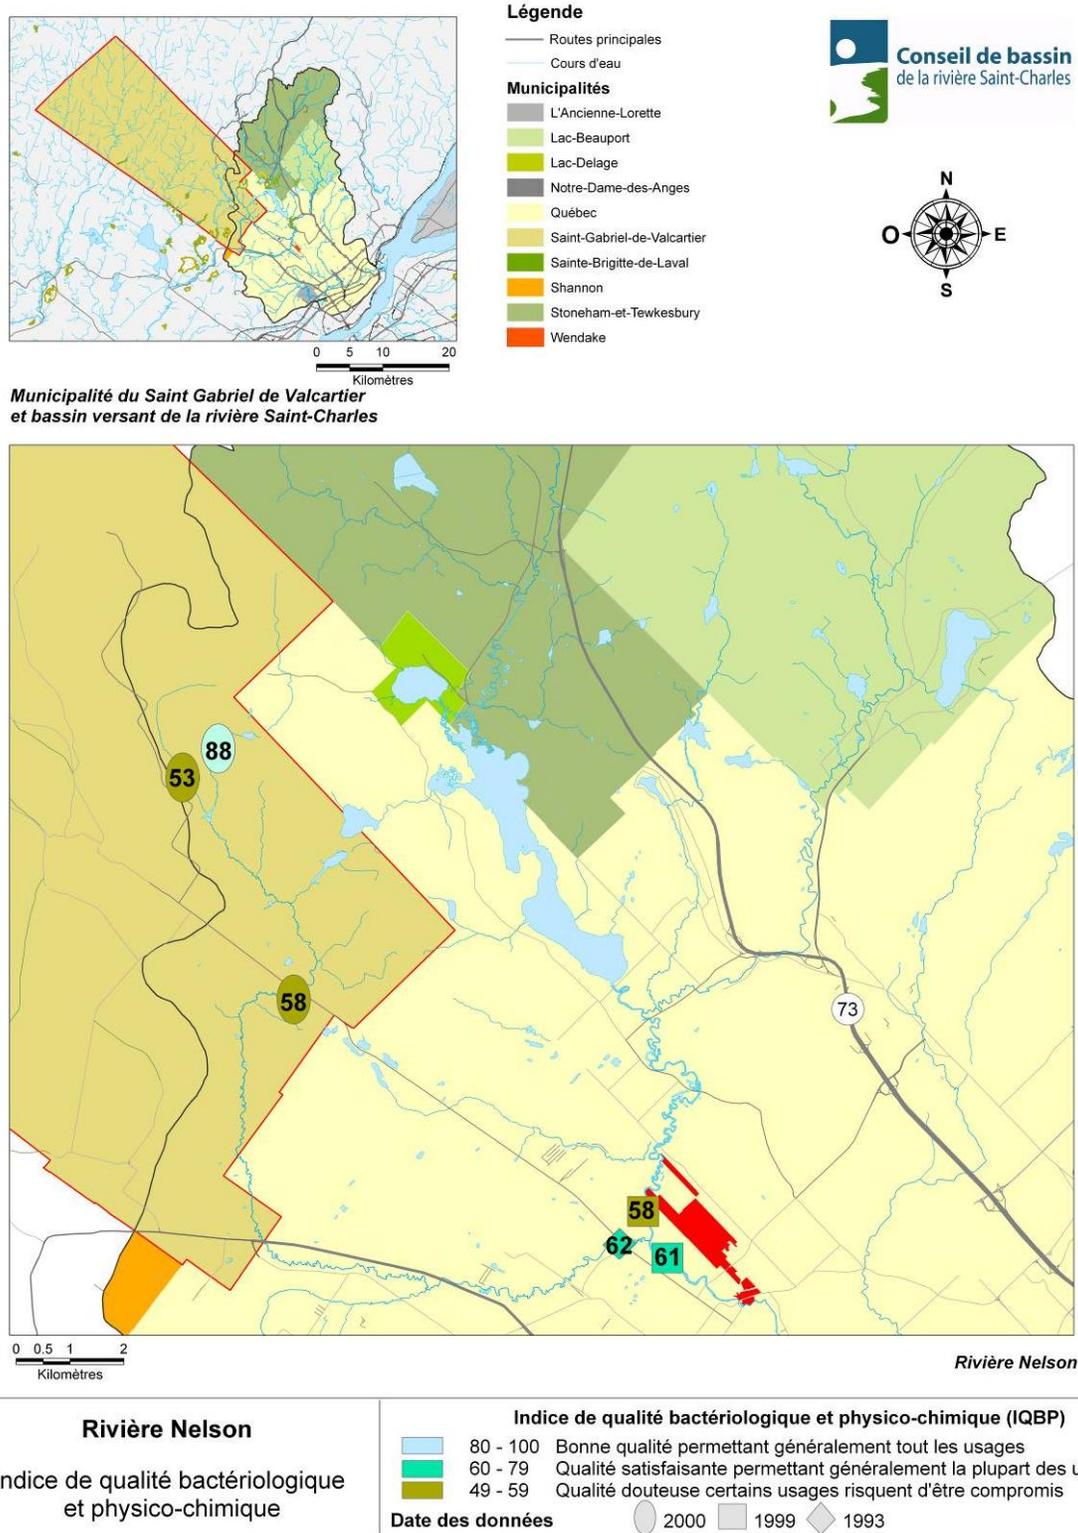
Figure 3: Indice de la qualité bactériologique et physico-chimique (IQBP) de la rivière Nelson, MDDEP

Gabriel-de-Valcartier. À son arrivée dans la rivière Saint-Charles, la qualité de l'eau de la rivière Nelson était satisfaisante (IQBP de 62) (Figure 3).

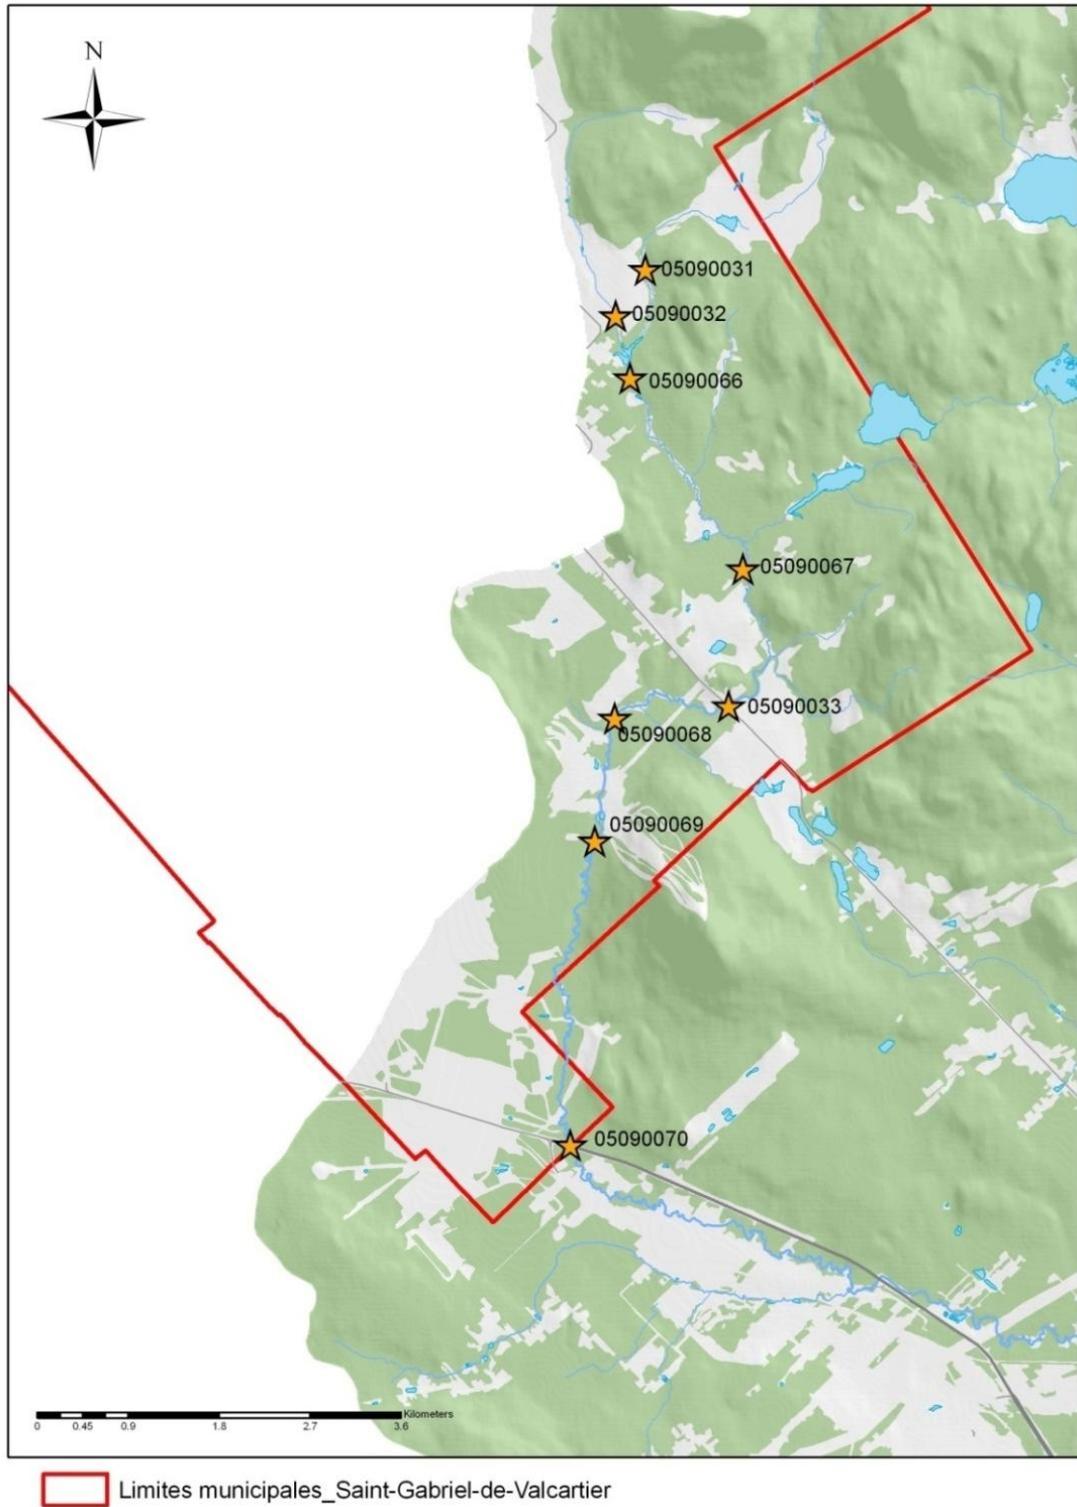
Figure 4: Localisation des stations d'échantillonnage de la rivière Nelson

zones. Le projet comprend donc 8 stations (Figure 4), dont trois se trouvent sur le territoire de la base militaire (05090068, 05090069 et 05090070) (Tableau 1).

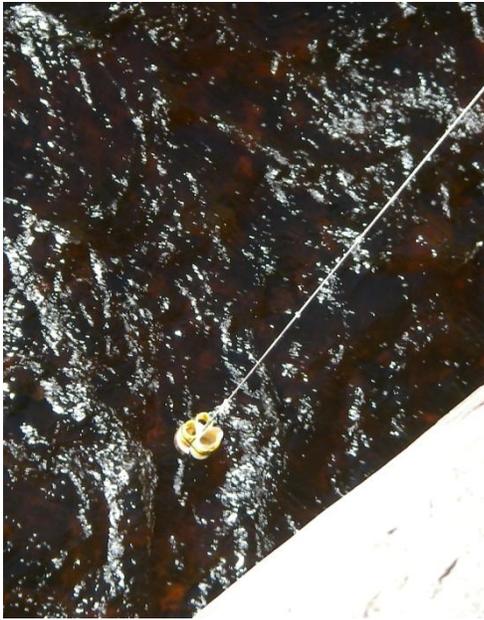
Photo 1: Premier prélèvement d'eau – descente du porte-bouteille

Pour le premier prélèvement, une première immersion est réalisée et le contenu est vidé de façon à ce que la bouteille dans laquelle seront prises les mesures soit rincée avec l'eau de la rivière à l'emplacement de la station en cours d'échantillonnage. Par la suite l'échantillonneur est immergé d'un seul coup afin d'éviter de récolter des débris flottants à la surface de l'eau. Le porte-bouteille est immergé jusqu'à un mètre de profondeur (dans la mesure du possible) et sans toucher le fond de la rivière. Le porte-bouteille est ensuite remonté en prenant les mêmes précautions que lors de sa descente. La conductivité, le pH et les températures associées sont mesurés à même la bouteille ouverte (Photo 1 et Photo 2).

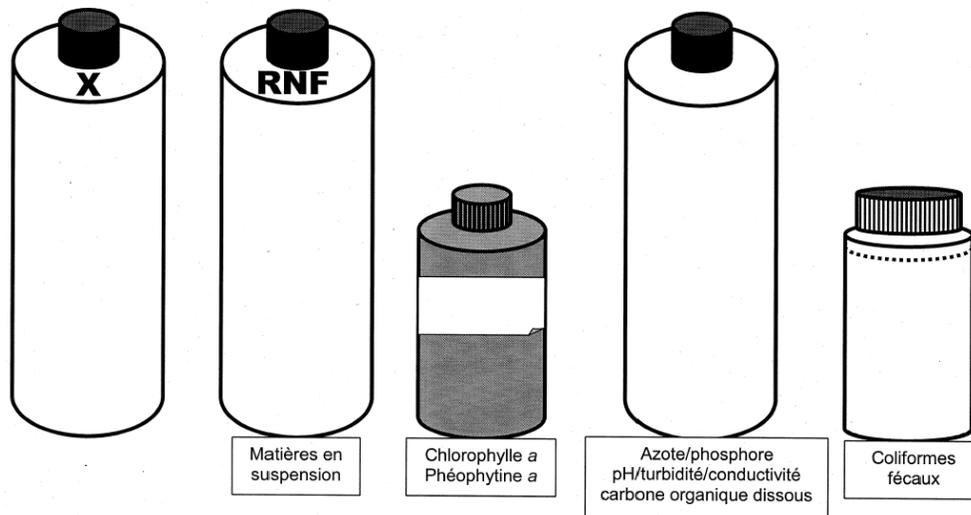
Figure 5: Schéma des bouteilles des échantillons du Réseau-Rivières

Pour le deuxième prélèvement, le porte-bouteilles contenant 5 bouteilles préalablement identifiées (Figure 5) est immergé d'un seul coup, aussi jusqu'à 1 mètre de profondeur. Pendant ce temps, les bouchons sont placés dans un sac afin d'éviter toute contamination. La bouteille portant les lettres *RNF*, la bouteille sans inscription et la petite bouteille brune doivent être remplies à ras bord. La bouteille marquée d'un *X* sert au remplissage de ces dernières si nécessaire. La petite bouteille blanchâtre doit être remplie jusqu'à l'épaulement et elle est stérilisée. La température doit être prise le plus rapidement possible et ce, dans la bouteille marquée *RNF* (Photo 3). On note également, sur le bordereau, les *Observations sur l'eau* et si nécessaire, la section *Remarque sur l'environnement ou le matériel*. Les échantillons doivent être gardés dans la glace jusqu'au Centre d'expertise en analyse environnementale du MDDEP. Les données analysées (Tableau 2) dans ce deuxième prélèvement sont les solides en suspension (1,2 µm), la chlorophylle *a*, la phéophytine *a*, l'azote ammoniacal (1,2 µm), les nitrites et les nitrates dissous (1,2 µm), le phosphore total en suspension et total dissous (1,2 µm), la turbidité et les coliformes thermotolérants (fécaux). Ce protocole d'échantillonnage suit les indications données par le MDDEP pour les prélèvements réalisés dans le cadre du Réseau-Rivières.

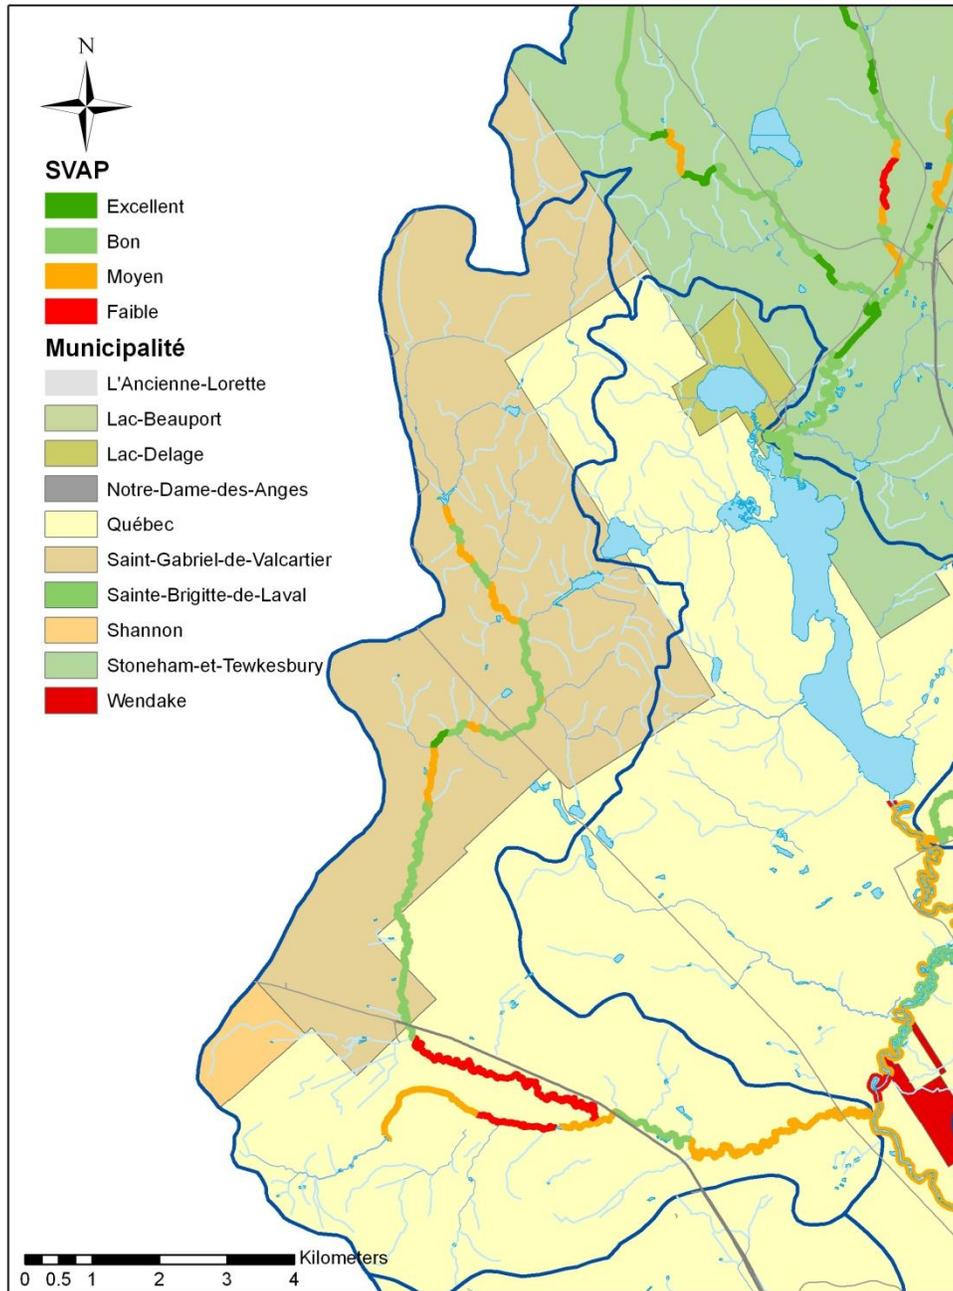
Figure 6: Indice SVAP de certains cours d'eau du sous-bassin de la rivière Nelson

La caractérisation consiste à faire l'évaluation des berges des cours d'eau en prenant en compte plusieurs critères tels que la présence de végétation, le type de végétation, la présence d'érosion, etc.

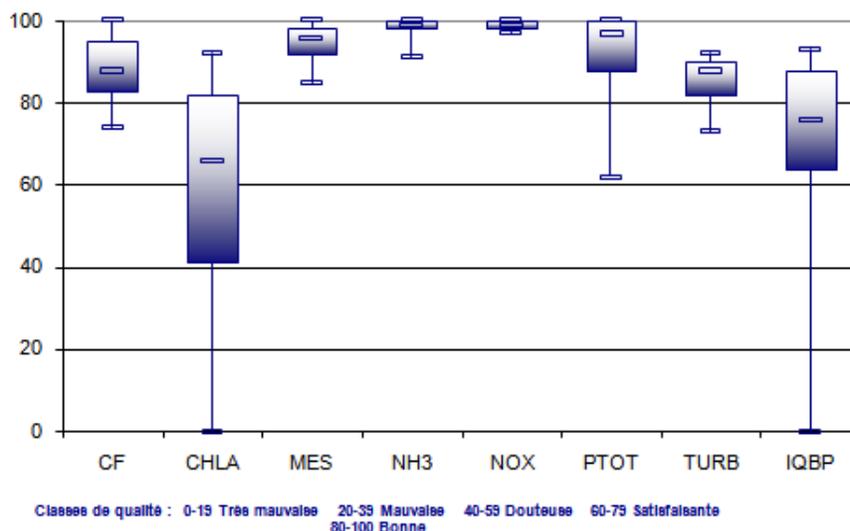
Figure 7: Valeurs de l'IQBP à la station 05090031 pour les périodes estivales comprises entre le 5 juin 2000 et le 8 octobre 2008

Note **76** eau de qualité satisfaisante

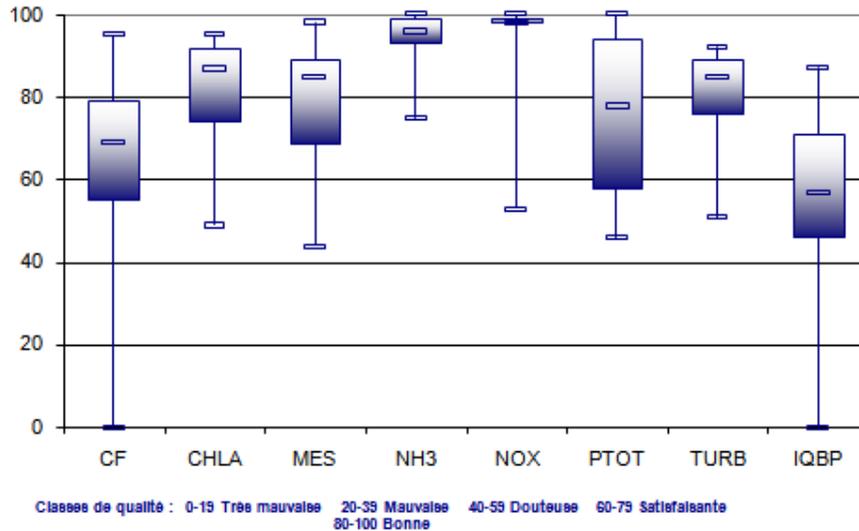
Figure 8: Valeurs de l'IQBP à la station 05090032 pour les périodes estivales comprises entre le 6 juin 2000 et le 8 octobre 2008

Note IQBP eau de qualité douteuse

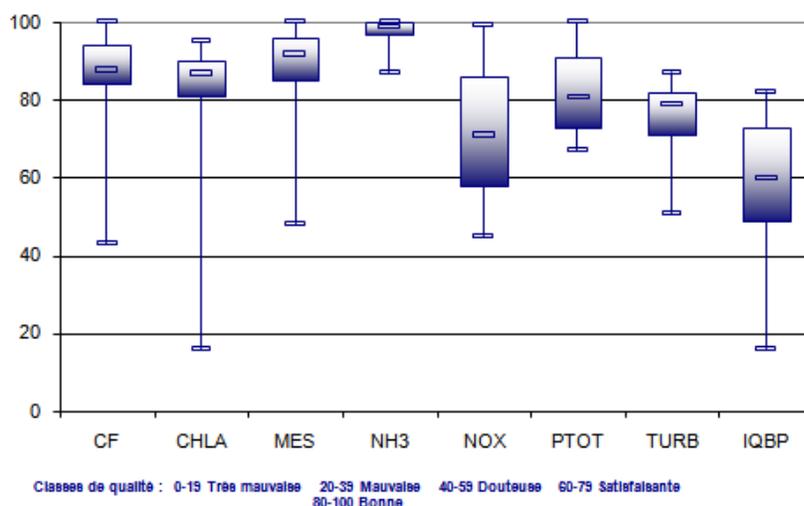
Figure 9: Valeurs de l'IQBP à la station 05090033 pour les périodes estivales comprises entre le 6 juin 2000 et le 8 octobre 2008

Note **IQBP** eau de qualité satisfaisante

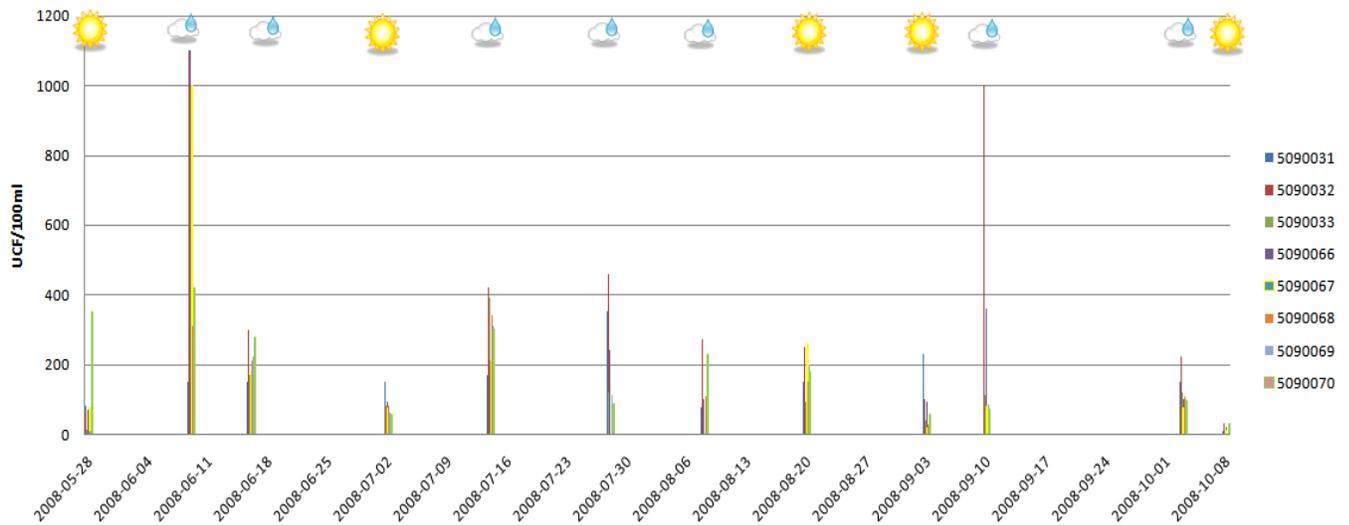
Figure 15: Évolution des coliformes fécaux au cours de l'été 2008

Note 200 UFC/100 ml baignade proscrite, 1000 UFC/100 ml pratique d'activités liées à l'eau interdite

En s'attardant plus spécifiquement aux données de coliformes fécaux, nous observons plusieurs mesures au-dessus de 200 UFC/100 ml (baignade proscrite) et quelques-unes au-dessus de la limite pour la pratique d'activités récréatives liées à l'eau, soit 1000 UFC/100 ml. Ces valeurs élevées surviennent généralement après une période de pluie (Figure 15), dû au lessivage des terres agricoles et peut-être même au débordement de fosses septiques. En

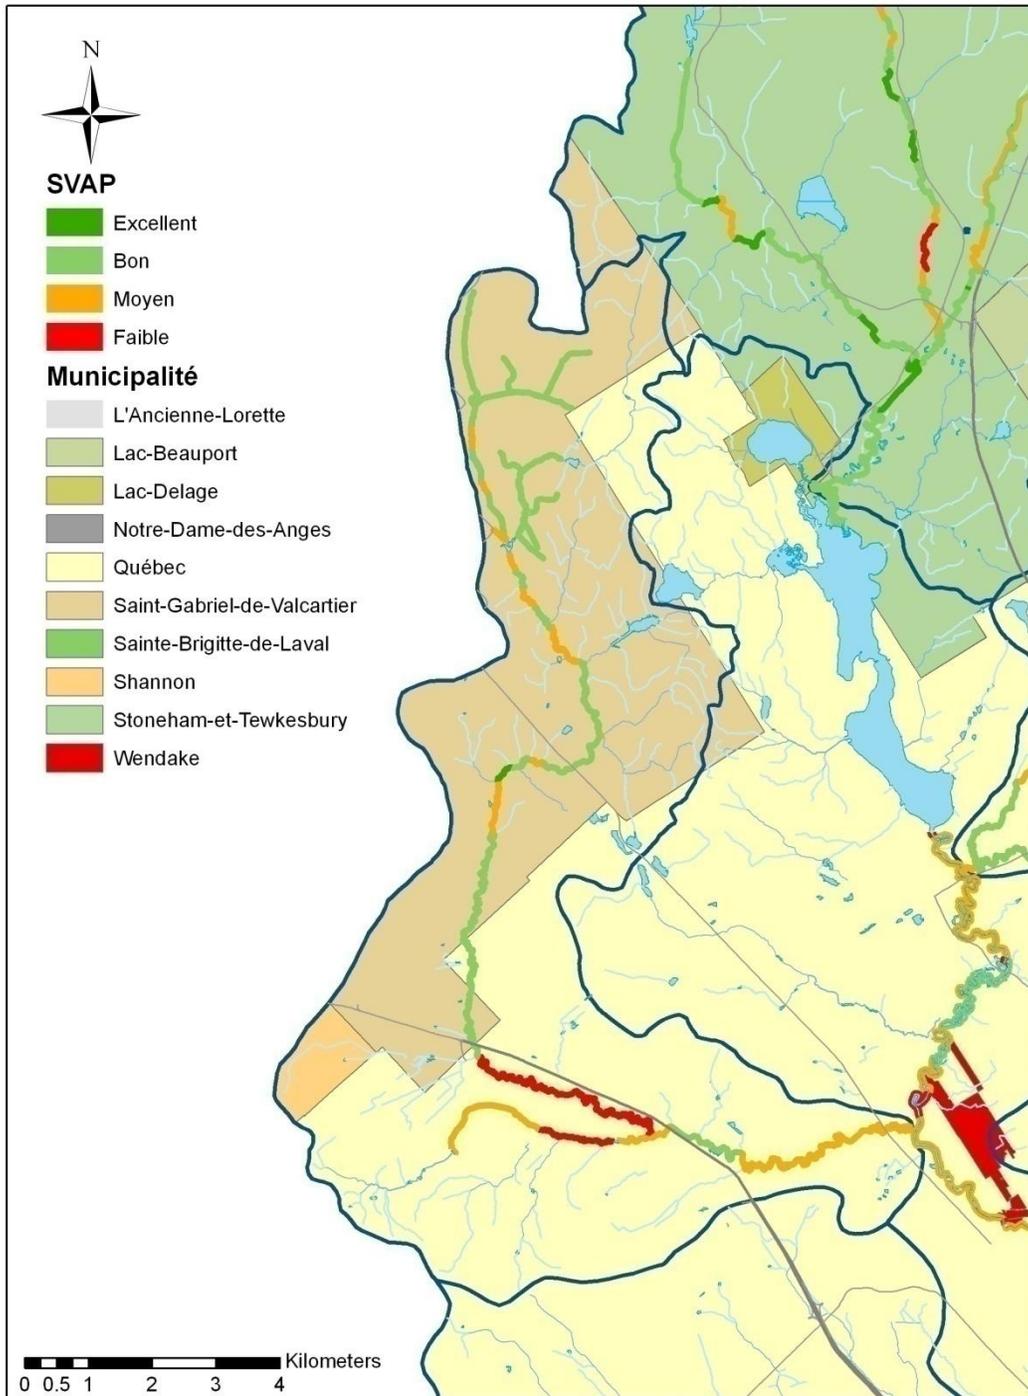
Figure 16: Indice SVAP des principaux cours d'eau du sous-bassin de la rivière Nelson

L'indice SVAP a été évalué pour le reste de la rivière Nelson et la majorité des cours d'eau s'y jetant (Figure 16). En se basant uniquement sur la nouvelle partie évaluée, on voit que le résultat est soit un indice *Bon* ou *Moyen*, et qu'on y retrouve aucun indice faible n'y excellent. Cependant, le profil est différent lorsque l'on s'attarde spécifiquement aux 10 critères évalués. Des cartes thématiques ont été faites pour chacun d'eux (Annexe 6.5), afin de voir ce qui a influencé l'indice SVAP global.

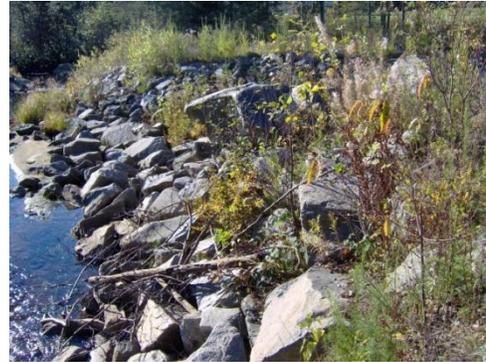
Photo 4: Enrochement de la rivière Nelson, rue Caroline

Il n'y a pratiquement pas d'altération hydrologique sur le territoire à l'étude, à l'exception des petits lacs agricoles observés, où on y retrouve du pompage et/ou des ponceaux et/ou des seuils et/ou de l'enrochement, etc.

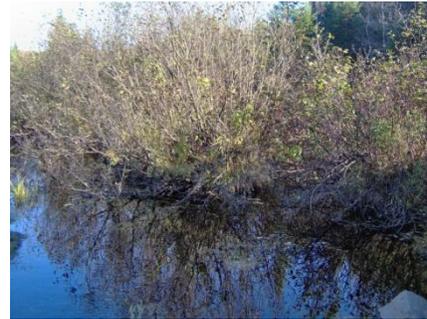
Photo 5: Bandes riveraines de qualité en milieu boisé

Évidemment, tout le secteur en milieu boisé a une côte excellente, versus le milieu agricole où on tombe à une côte bonne ou même faible.

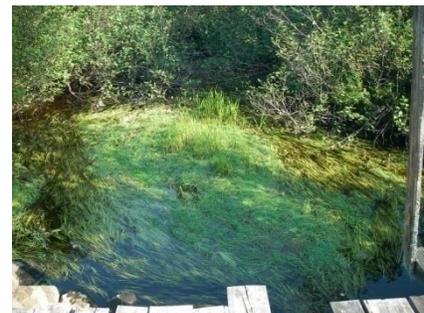
Photo 6: Abondance de plantes aquatiques en milieu agricole

L'apparence de l'eau est excellente partout où l'eau s'écoule. Elle est de qualité moyenne dans les lacs agricoles où l'eau y est stagnante, verdâtre et avec beaucoup de plantes aquatiques.

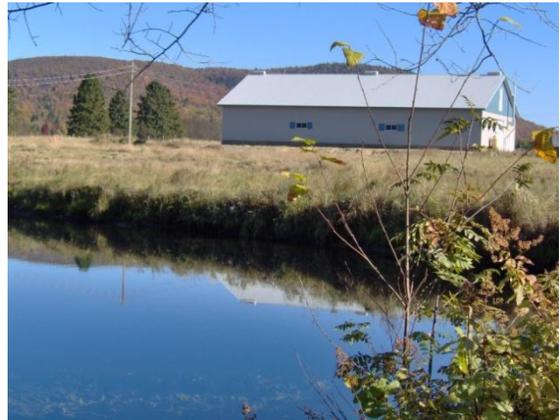
Photo 7: Pression du milieu agricole sur la rivière Nelson

Les résultats apparaissent homogènes et l'état des berges droites et gauches est pratiquement toujours identique. De façon générale, on peut dire que les cours d'eau sont en bon état, du moins pour ceux se trouvant un milieu forestier. Ceux qui se trouvent sur des terres agricoles sont souvent de moins bonne qualité. En effet, on y observe des bandes riveraines dégarnies (Photo 7), entraînant ainsi beaucoup de nutriments et de sédiments dans le cours d'eau. On peut l'observer à l'abondance de plantes aquatiques et à la texture de l'eau, particulièrement dans les quelques petits lacs agricoles retrouvés sur le territoire à l'étude.

Lorsqu'on s'attarde plus spécifiquement à chacun des critères, il en ressort que le secteur en milieu agricole est particulièrement affecté comparativement au secteur en milieu boisé qui ne subit pas de pressions anthropiques. En effet, sur les fermes, on remarque la piètre qualité de la bande riveraine et de l'apparence de l'eau et la richesse en nutriments.
