# Qualité de l'eau de la rivière Lorette

**Conseil de bassin**  
de la rivière Saint-Charles

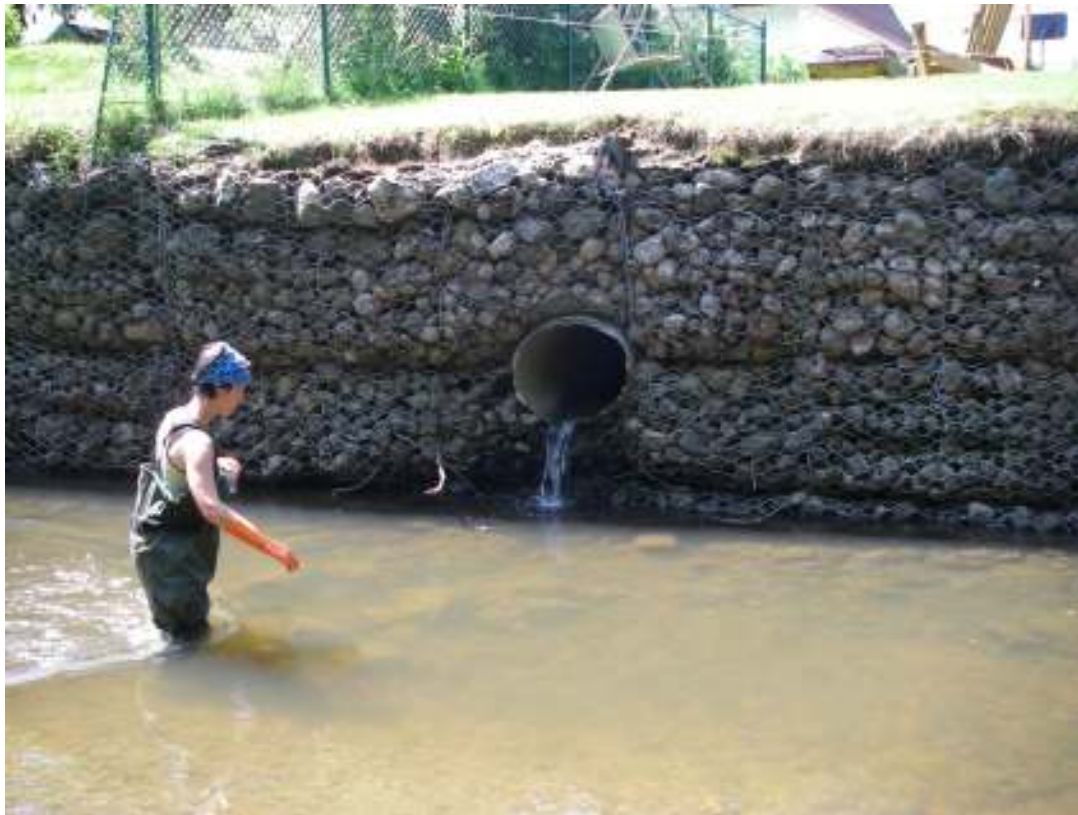
**Photo 1 : Échantillonnage de la conduite CPLO211 en juillet 2009**

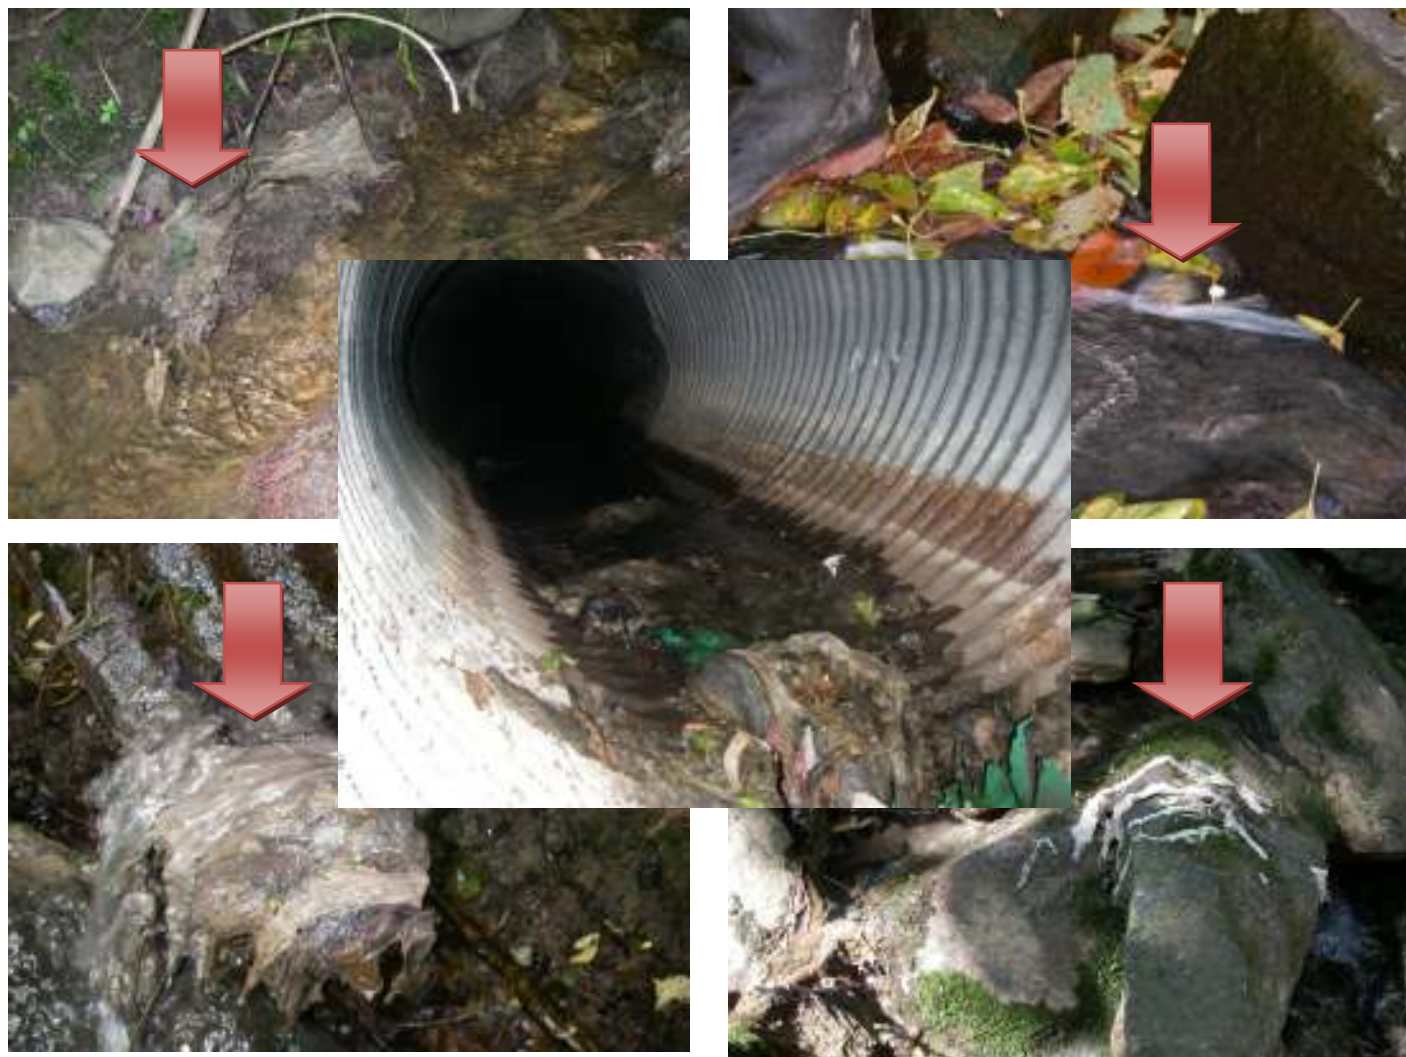
**Photo 4 : Papier de toilette retrouvé aux conduites CPLO 06, CPLO10, CPLO 15, CPLO 18 et CPLO20 (2009)**

À la sortie de plusieurs conduites pluviales sur la rivière Lorette et le ruisseau Notre-Dame, du papier de toilette, de la mousse de savon, des matières fécales et des tampons hygiéniques ont été retrouvés.

À la lumière de ces résultats, le Conseil de bassin de la rivière Saint-Charles demande à la Ville de L'Ancienne-Lorette d'approfondir la présente enquête sur la qualité d'eau de la rivière Lorette afin d'apporter les correctifs nécessaires aux branchements croisés sur son territoire. Des tests au colorant pourraient notamment être réalisés pour détecter les branchements croisés parmi les résidences reliées à chacune des conduites pluviales identifiées comme problématiques. Une fois les branchements croisés localisés, il serait judicieux de mettre sur pied un programme correctif sur deux ou trois ans pour régler le problème. Ces actions concrètes permettraient d'améliorer significativement la qualité de l'eau de la rivière Lorette.

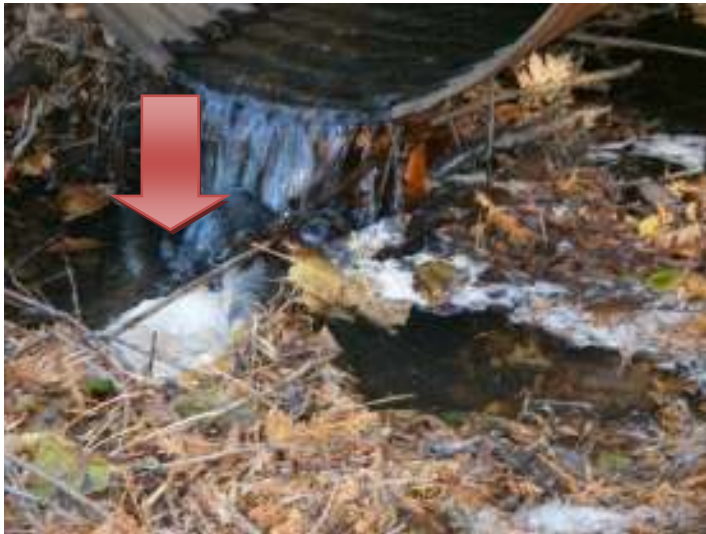
Du papier de toilette a été retrouvé à 13 des 41 sorties de conduites pluviales, de la mousse de savon a été retrouvée à la sortie de cinq conduites (photo 5), des matières fécales à deux sorties de conduites pluviales (photo 6) et des tampons hygiéniques à une sortie de conduite pluviale (photo 7).

**Photo 5 : Mousse observée à la conduite CPLO11 B (octobre 2009)**

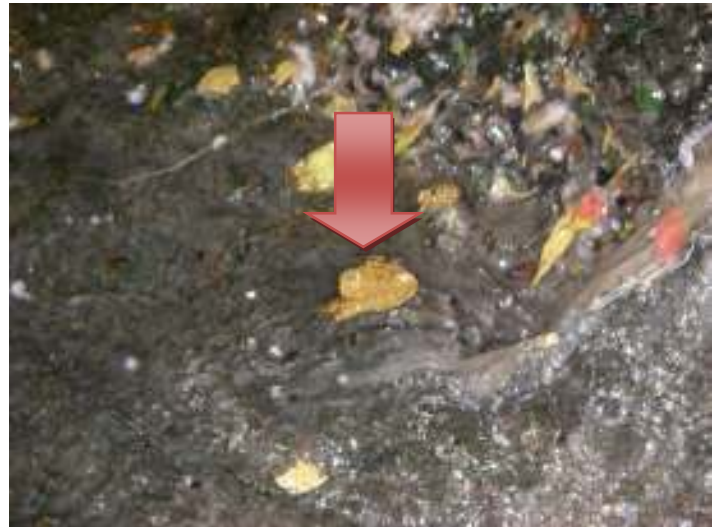
**Photo 6 : Matière fécale observée à la conduite CPLO 15 (juillet 2009)**

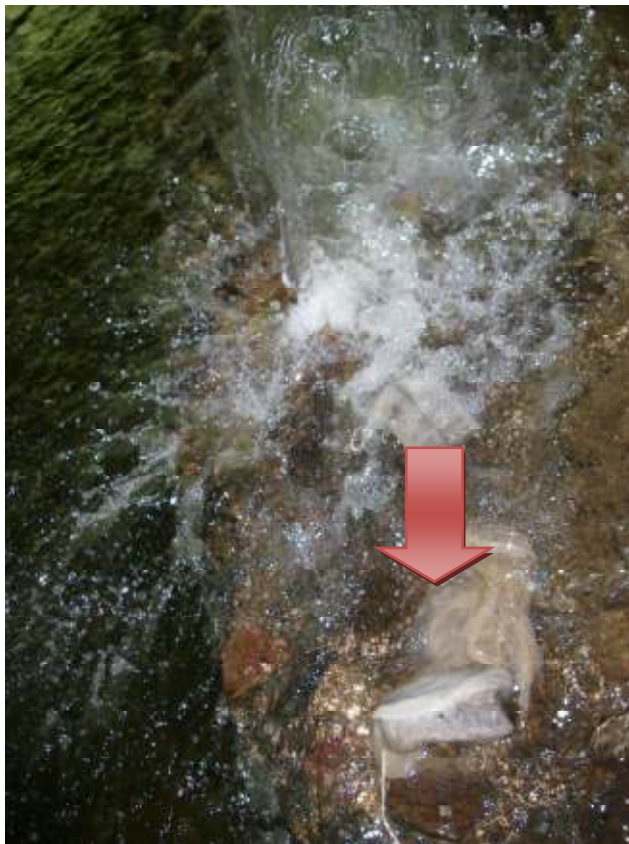
**Photo 7 : Tampon hygiénique retrouvé à la conduite CPLO20 (juillet 2009)**
