2022

Étude d'avant-projet: Caractérisation de la faune aquatique de la ZICO des Battures-de-Beauport

Dans le cadre du Programme affluents maritime (PAM) du Fonds d'action Saint-Laurent

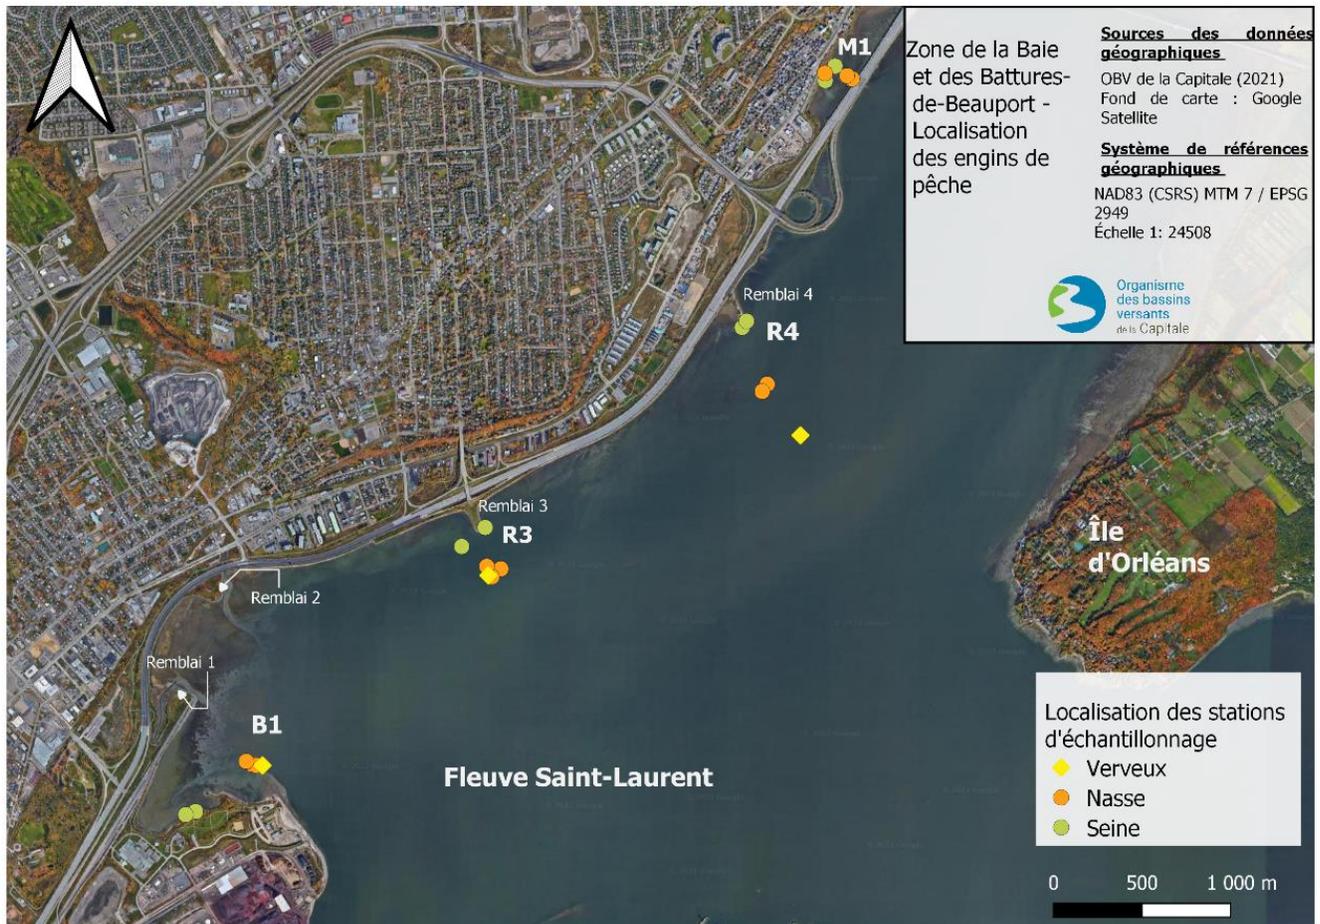
Figure 1: Localisation des stations de pêches effectuées à la seine, au verveux et à la nasse, dans le secteur de la baie de Beauport en septembre 2021

Le projet a été réalisé entre la Baie de Beauport et l'embouchure de la chute Montmorency, soit sur la portion de la ZICO des Battures-de-Beauport comprise sur le territoire d'intervention de l'OBV de la Capitale. Les inventaires herpétologiques et ichtyologiques se sont déroulés à 4 stations; le nord-ouest de la baie de Beauport (B1), la jetée à proximité de l'intersection entre le boul. des Chutes et l'autoroute Dufferin-Montmorency (R3), la jetée de la bretelle entre l'autoroute 40 et l'autoroute Dufferin-Montmorency (R4) et le marais de la Côte (M1) (Figure 1).

Les 4 stations identifiées sur la figure 1, soit la baie de Beauport (B1), les deux remblais (R3 et R4) ainsi que l'étang de la côte (M1) ont été échantillonnés à l'aide de la seine. La seine de rivage utilisée pour ces pêches a une longueur de 10 m par 1,5 m de hauteur et est constituée de nylon tissé de 2 mm de maille étirée. La seine possède une poche en son centre, faite pour récupérer les poissons.

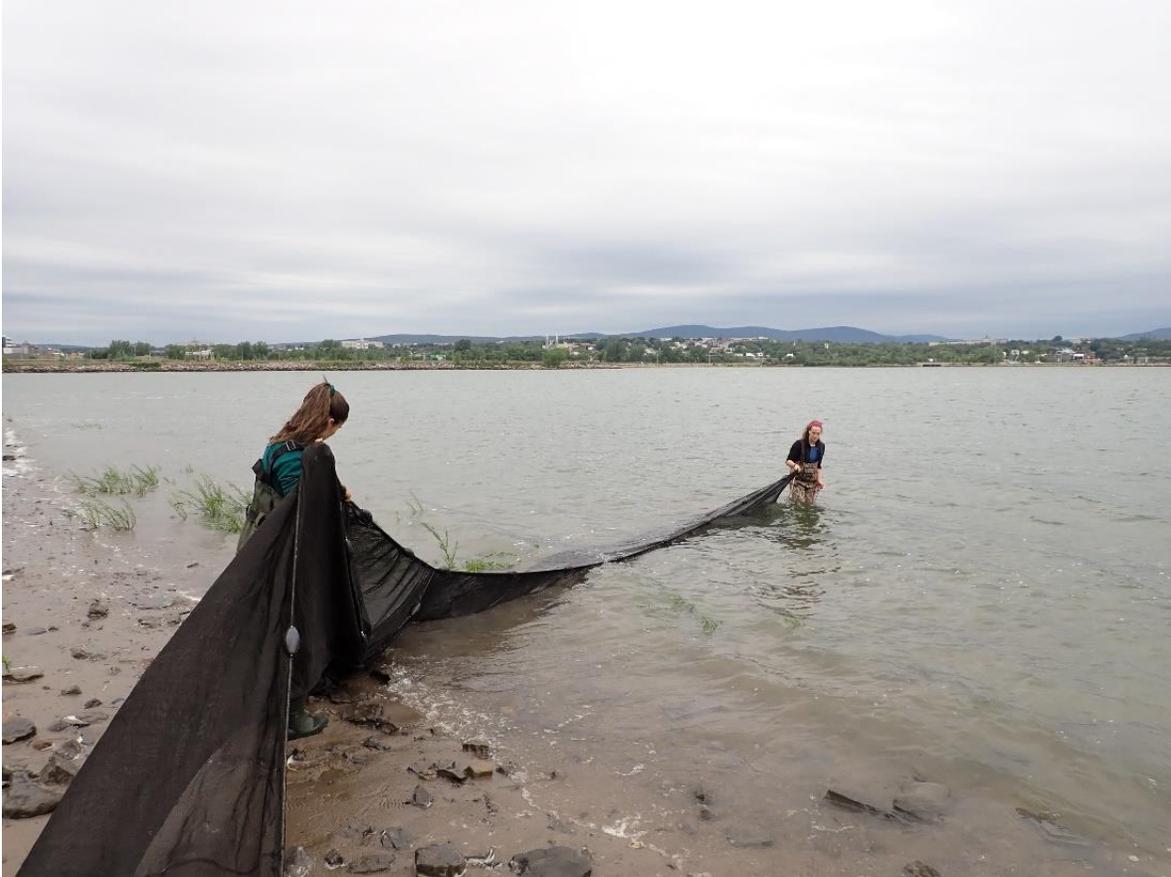
Figure 2: Pêche à la seine effectuée dans la baie de Beauport, en septembre 2021.

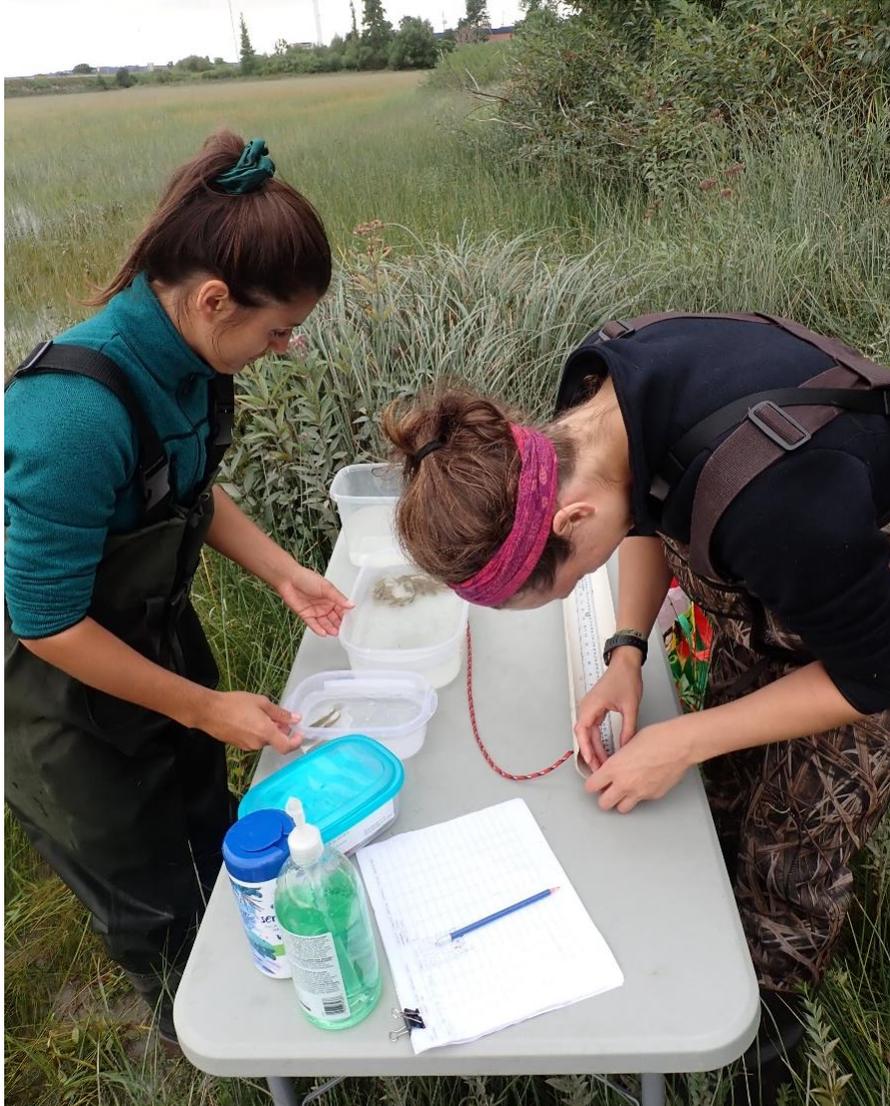
Figure 3: Membres de l'équipe de l'OBV de la Capitale procédant à l'identification et à la mesure des poissons capturés à la seine dans l'étang de la côte, lors de la campagne de pêche scientifique réalisée en septembre 2021.

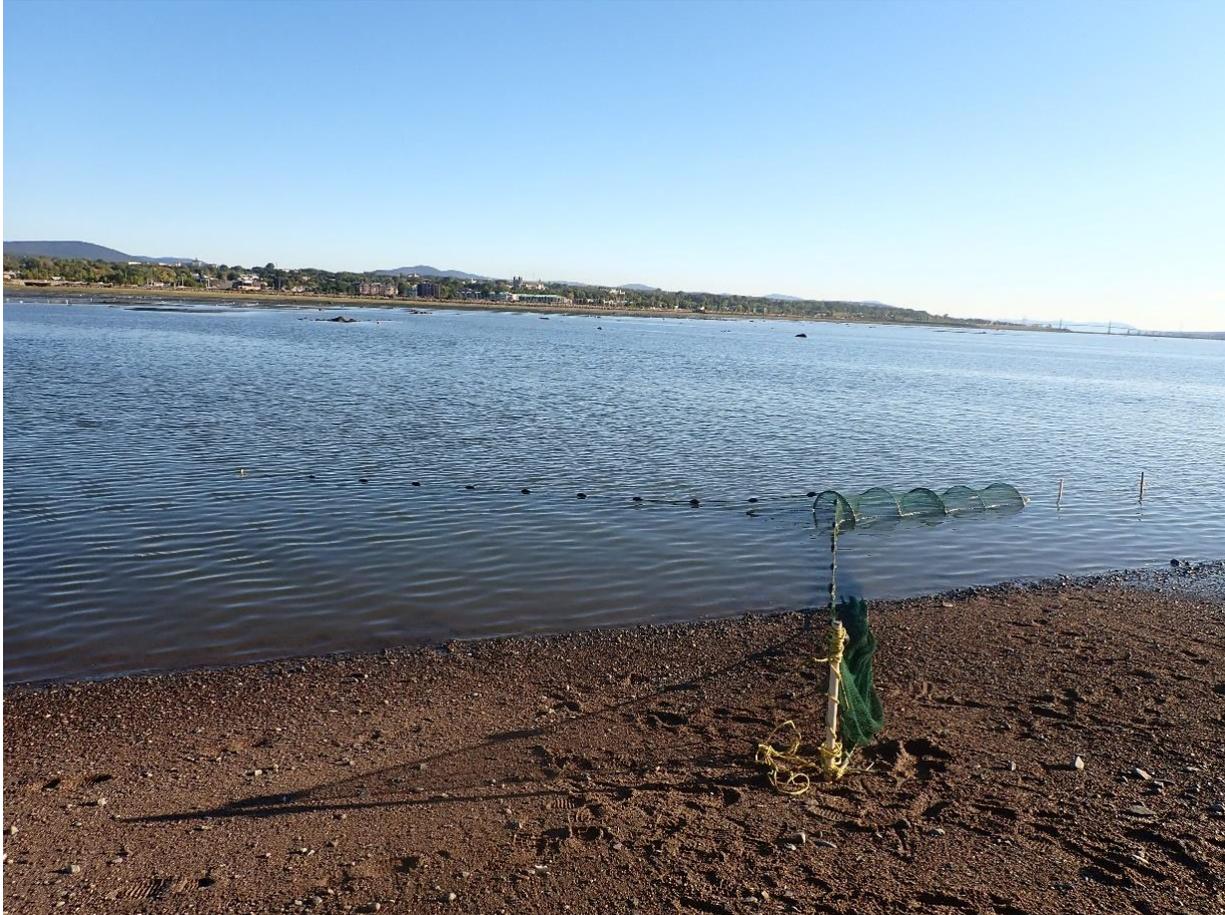
Figure 4: Verveux installé à marée basse dans la baie de Beauport

Le verveux n'a été installé qu'à 3 stations sur 4. En effet, la quatrième station, soit celle située à l'étang de la côte (M1), devenait complètement exondée à marée basse, ce qui faisait en sorte qu'il était impossible de laisser le verveux en place pour 24 heures. Aux 3 autres stations, soit celles situées à la baie de Beauport, ainsi qu'aux 2 remblais, 1 verveux a été installé à marée basse et laissé sur place pour un cycle complet de marée (environ 23 heures). Lorsque le verveux était récupéré, à marée basse, l'ensemble des poissons emprisonnés dans le verveux étaient transférés dans un bac à poissons rempli d'eau fraîche, pour l'identification. Les poissons ont été identifiés puis dénombrés par espèce, et leur longueur totale a été mesurée. Lorsqu'un trop grand nombre de poissons était capturé, la mesure de la longueur était effectuée sur un sous-échantillon.

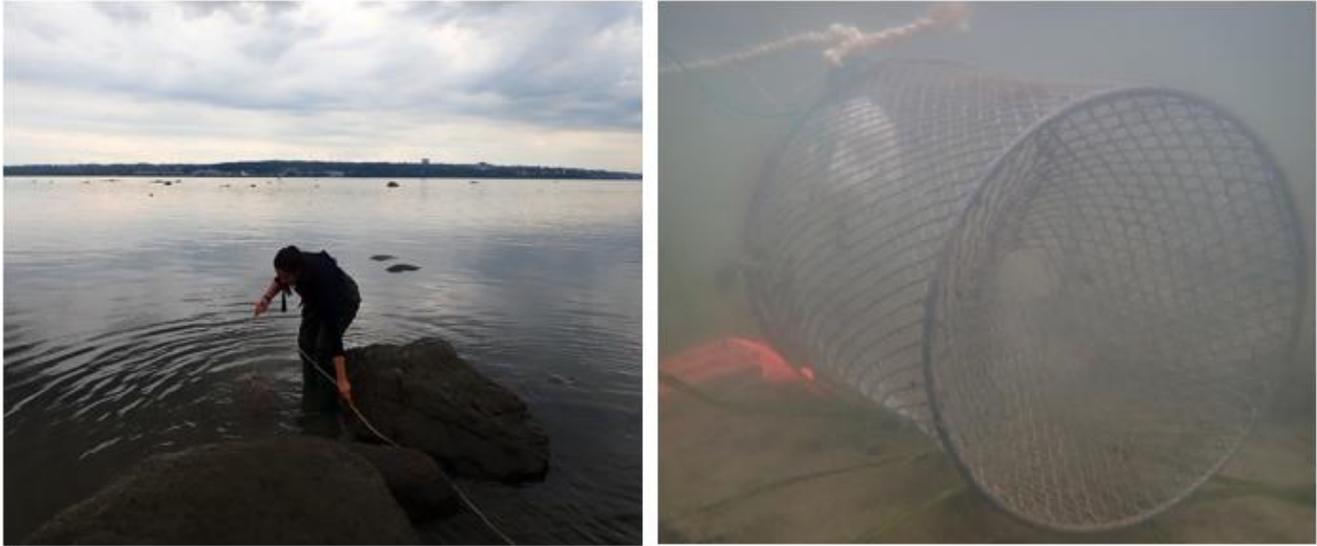
Figure 5: Installation d'une nasse à marée basse (à gauche) et vue sous-marine d'une nasse installée

Trois nasses ont été installées à chacune des stations, à marée basse. Celles-ci étaient appâtées puis fixées au bout d'une corde rattachée à un pieu de bois qui était enfoncé solidement dans le substrat ou coincé entre les roches. Les nasses étaient également laissées sur place pour un cycle complet de marée. Les poissons capturés étaient transférés dans un bac à poissons rempli d'eau fraîche, puis identifiés et mesurés. Le dénombrement par espèce a aussi été réalisé.

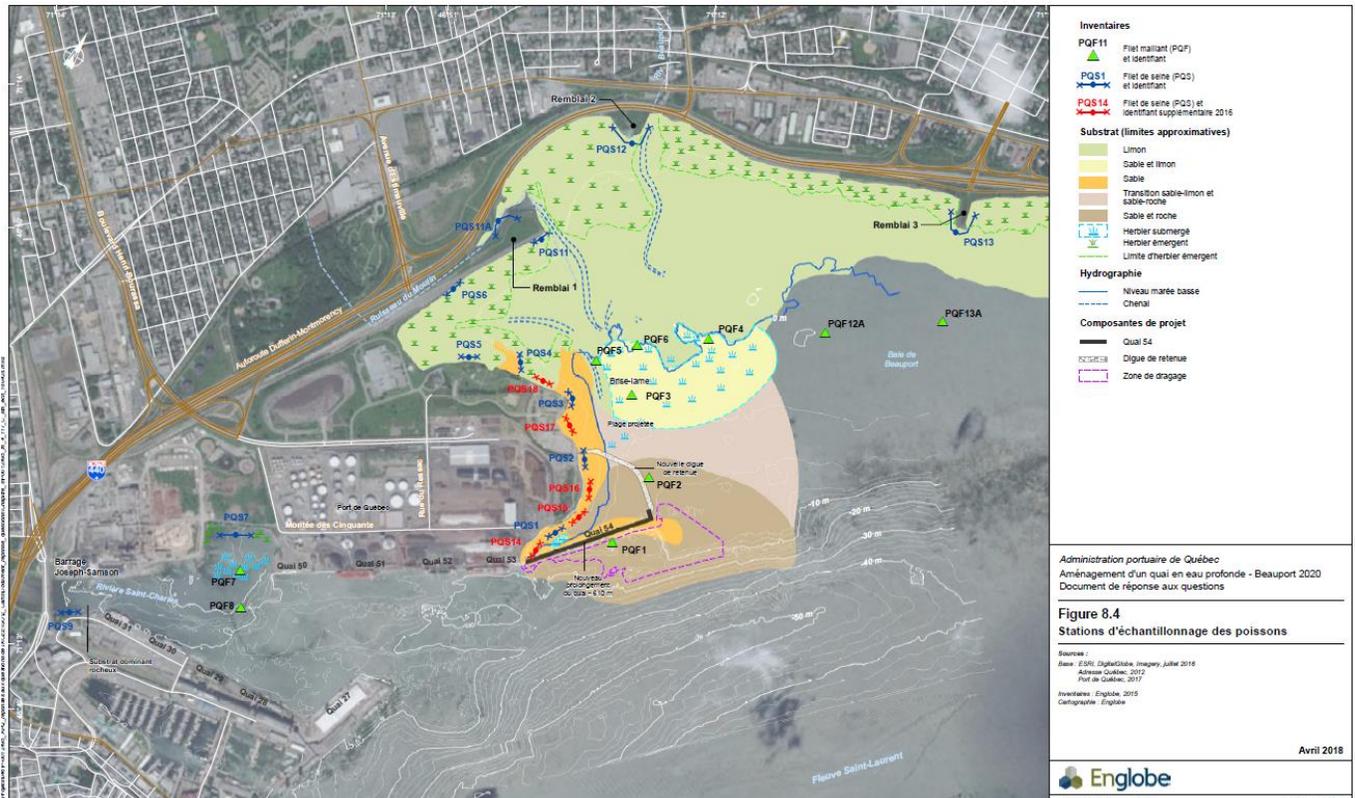
Figure 6: Carte montrant la délimitation des différents types de substrats présents dans la zone d'étude localisée dans la baie de Beauport, ainsi que la localisation des stations d'inventaires de pêche réalisés par Englobe en 2014-2015. Tiré d'Englobe, 2018.

La baie de Beauport est caractérisée par la présence d'un habitat peu profond, variant de 1 à 7 mètres, exposé à des vitesses de courants faibles, dont la direction varie périodiquement en fonction des marées, et est à l'abri des grands courants du fleuve Saint-Laurent. L'entrée de la baie, située à la jonction avec l'estuaire de la rivière Saint-Charles, est caractérisée par la présence de substrat relativement grossier, généralement rocheux avec une dominance de sable à proximité de la rive. C'est dans ce secteur que se trouve la plage de la baie de Beauport, située au sud-ouest de la baie. Il s'agit d'une plage de sable-galet ayant une pente moyenne s'étendant sur une distance d'environ 900 mètres (Englobe, 2018). Cette plage est un milieu créé artificiellement pour la réalisation d'activités récréotouristiques, et un rechargement de sable y est fait de façon régulière. Ce sable est alors transporté par les vagues vers le nord, lors de tempêtes ou de périodes de vents forts, et s'accumule à l'embouchure du rentrant sud-ouest de la baie (voir figure 6).

Tableau 2 : Résumé des types des substrats et du potentiel d'habitat de chacune des zones caractérisées dans la zone d'étude de la baie de Beauport. La localisation de ces substrats est identifiée sur la figure 6.

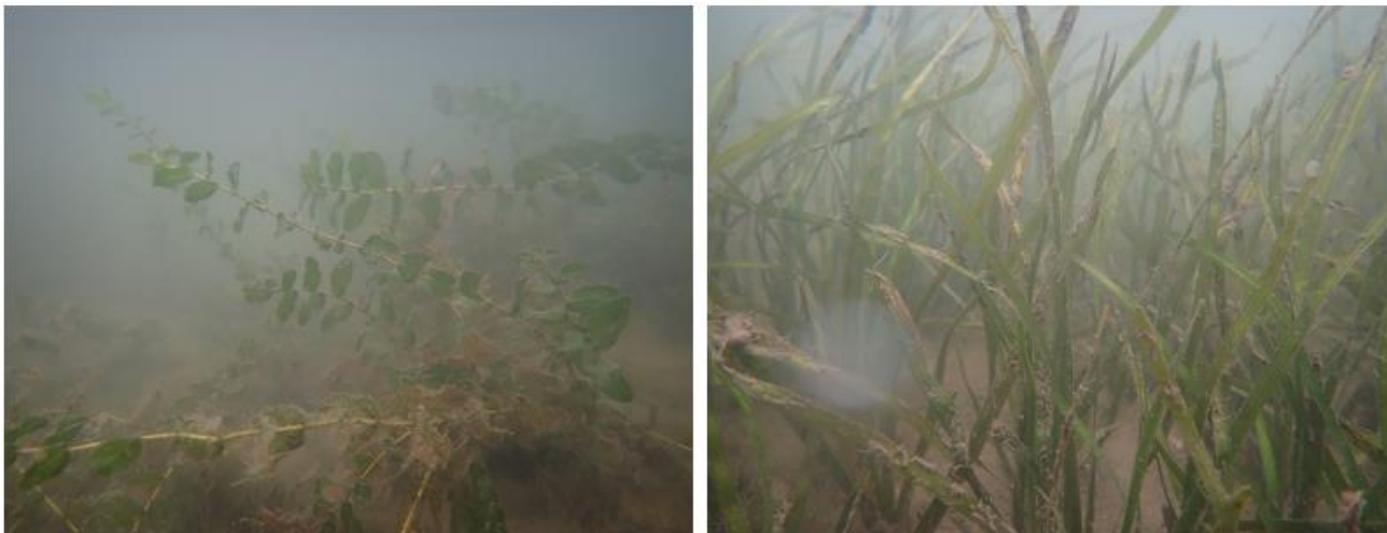
Figure 7: Photos de colonies de potamots (à gauche) et de colonie de vallisnérie (à droite). Crédits photo : OBV Capitale, 2021

La zone subtidale de la baie de Beauport n'abrite pas de grands herbiers submergés denses, mais plutôt plusieurs colonies isolées et clairsemées de potamots (*Potamogeton sp.*) et de vallisnères (*Vallisneria spiralis*) retrouvées dans la strate de profondeur 0-2 mètres (Englobe, 2018). Pour ce qui est de la zone intertidale, la quasi-totalité de la rive nord du fleuve, située entre les installations portuaires et l'embouchure de la rivière Montmorency est occupée par des milieux humides, principalement des marais intertidaux. Plusieurs types de milieux humides sont retrouvés dans ce secteur, dont une grande partie se trouve sur le rentrant sud-ouest de la baie, en progression vers la zone intertidale, occupant une superficie totale de 21,5 hectares, dont la majorité (13,5 ha) sont des marais à scirpe d'Amérique (*Schoenoplectus pungens*) (Englobe, 2016). Des marais de sagittaire à larges feuilles (*Sagittaria latifolia*) ainsi que des marais à zizanie des marais (*Zizania palustris*) sont également présents, mais en plus faible superficie. Ces marais sont soumis à l'influence quotidienne des marées, favorisant la présence de végétation hydrophile émergente. La répartition de ces milieux humides est fortement influencée par le degré d'exposition à la marée; la zone intertidale du rentrant sud-ouest, qui est inondée à marée haute puis exondée à marée basse comprendra davantage de marais, alors que la zone supralittorale, qui est la zone la plus haute du littoral, comprend davantage de marécages. Les milieux humides suivants ont

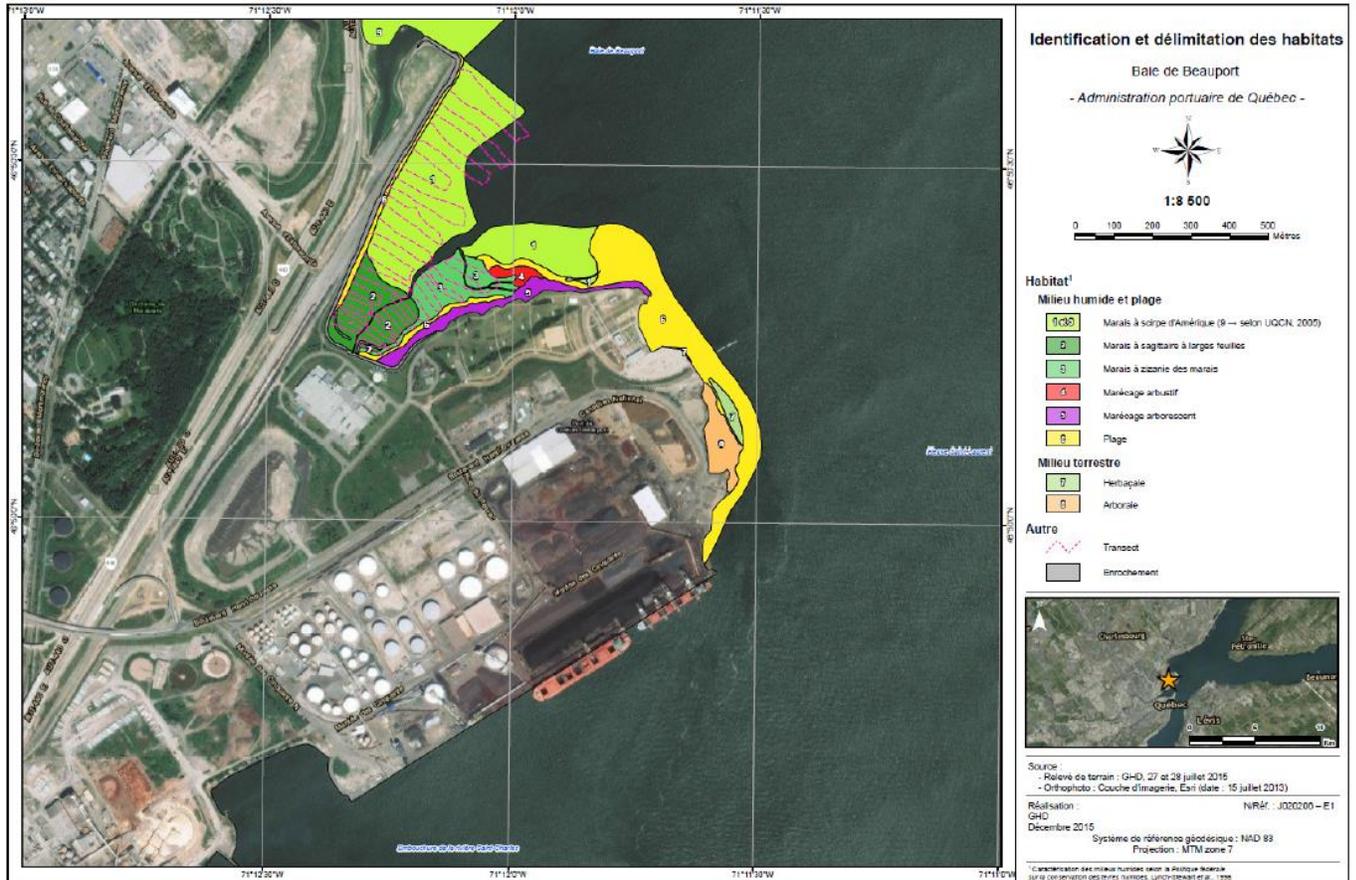
Figure 8: Carte de la localisation des associations floristiques présentées dans le tableau 1. Tiré d'Englobe, 2018

été identifiés sur le rentrant sud-ouest de la baie de Beauport, leur description est présentée dans le tableau 1 et leur localisation est présentée sur la Figure 8:

Ce milieu couvre une superficie de 0,4 ha et est localisé dans la partie sud, à proximité de la zone portuaire (voir figure 8), sur le haut de talus de la plage de la Baie de Beauport. 25 espèces floristiques y ont été répertoriées, la plus abondante étant le mélilot blanc. Des espèces hydrophiles, telles que le saule de l'intérieur, l'élyme de Virginie ou des iris composent la partie basse de cette herbaçaie. La liste complète des espèces inventoriées dans cette herbaçaie est présentée en annexes.

Une arboraie à peupliers noirs, composée principalement de feuillus, se trouve plus au sud de la zone portuaire (voir figure 8). Cette arboraie comprend aussi une petite arbustaie composée de saule de l'intérieur, située entre la partie haute de la plage et l'arboraie. Le mélilot blanc est l'espèce herbacée la plus abondante dans ce milieu. L'arboraie a un fort taux de fragmentation et de perturbation en raison du passage fréquent de véhicules et des travaux qui ont cours, étant donné qu'il s'agit d'une zone d'entreposage de déblais. La liste complète des espèces répertoriées dans cette arboraie est présentée en annexes.

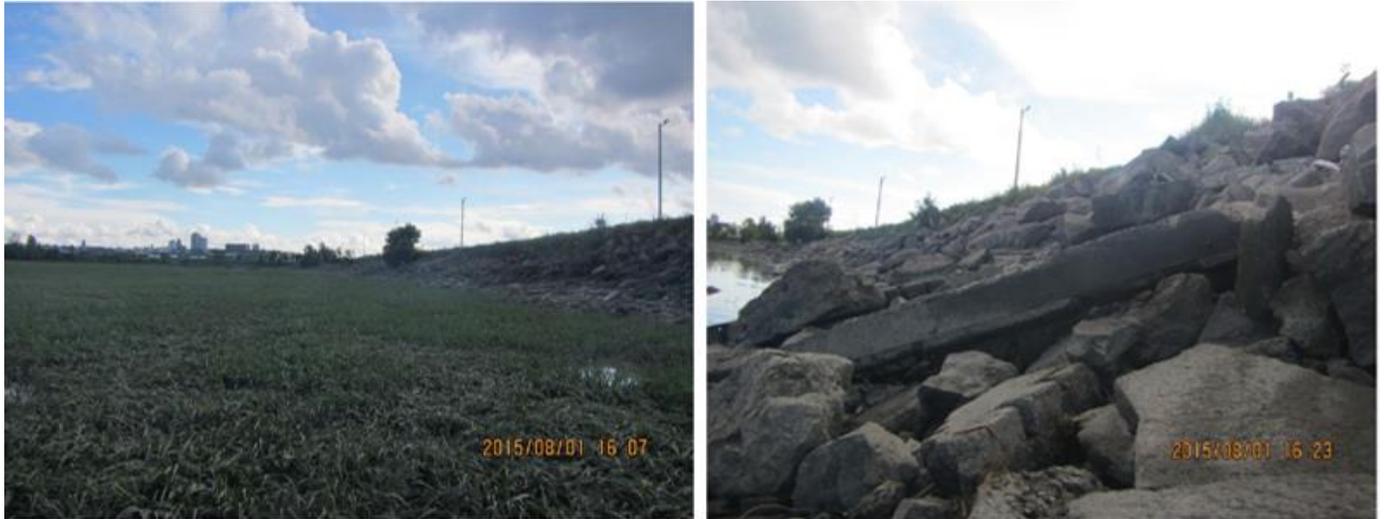
Figure 9: photo de la face sud du remblai 1 (correspondant à station PQS06 sur la figure 8) (à gauche) et photo des résidus de matériaux routiers retrouvés sur les bordures du remblai (à droite). Tiré d'Englobe, 2015.

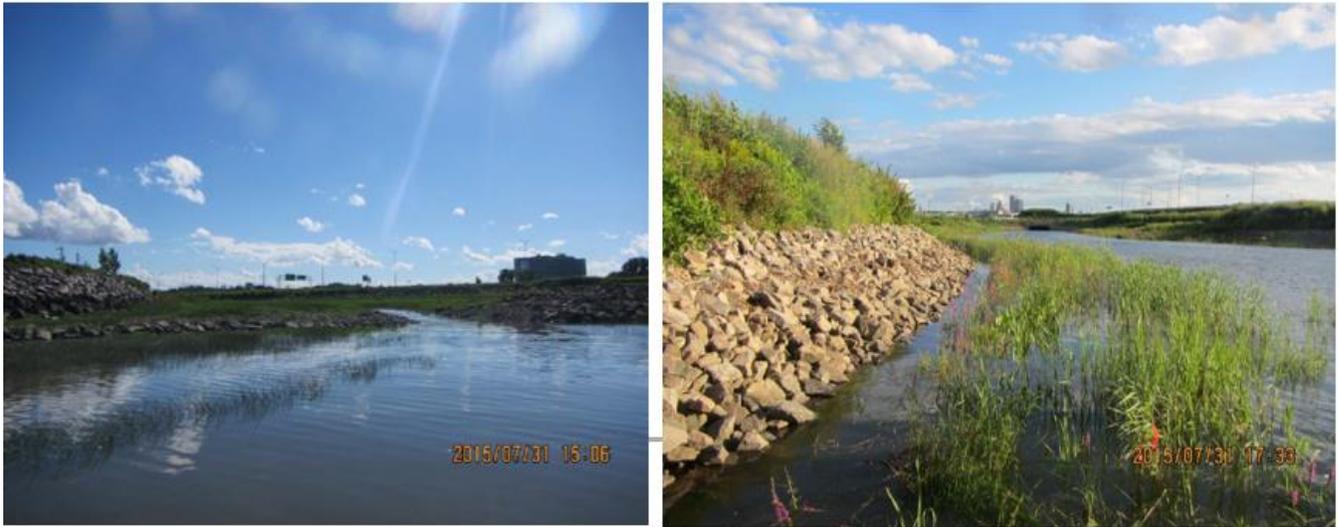
Figure 10: Exutoire du ruisseau du Moulin longeant la face intérieure du remblai 1 (station PQS11) et talus de galet aménagé au pied du remblai, recouvert de végétation aquatique émergente et diversifiée, résultant probablement d’une plantation. Tiré d’Englobe, 2015.

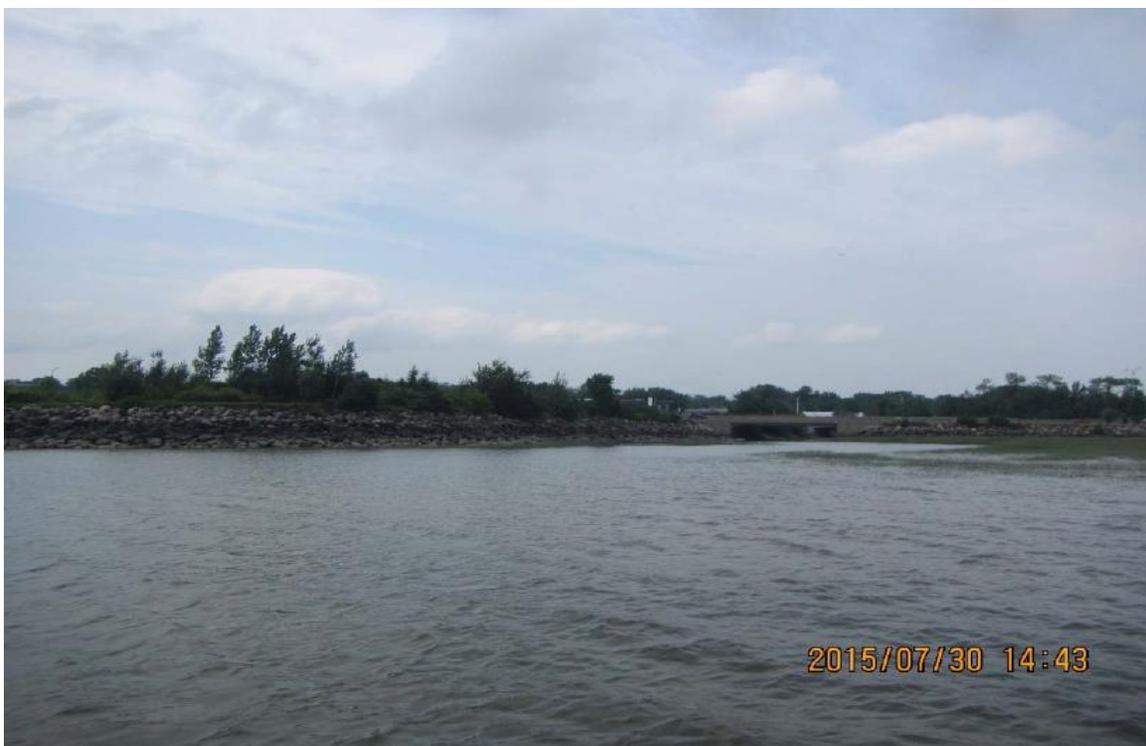
Figure 11: Photo du remblai 2 (station PQS12 sur la figure 6) bordé à sa droite par l'exutoire de la rivière Beauport. Tiré d'Englobe, 2015.

En ce qui concerne le second remblai, ce dernier est bordé par la rivière Beauport du côté est, alors que la face ouest est bordée par un grand herbier émergent. Ce dernier se poursuit sur le côté est, jusqu’à 60 mètres du bas du talus (voir Figure 6). Un second herbier émergent débute à l’est du chenal de la rivière Beauport et se poursuit jusqu’au second remblai. La pente de ce remblai est moins abrupte que celle du remblai 1, la pente du côté est étant toutefois plus accentuée que celle du côté ouest, à cause du lit de la rivière Beauport, qui accentue la pente de ce côté en incisant le lit du fleuve à cet endroit. Le remblai est composé de gros blocs de roc uniformes et le substrat au bas du talus est composé d’un mélange de limon et de sable grossier (La Haye & Gendron, 2015). Une partie du lit de la rivière Beauport est en eau de façon permanente, même après le retrait de la marée, lorsque le reste de la zone intertidale située autour du remblai est à sec.

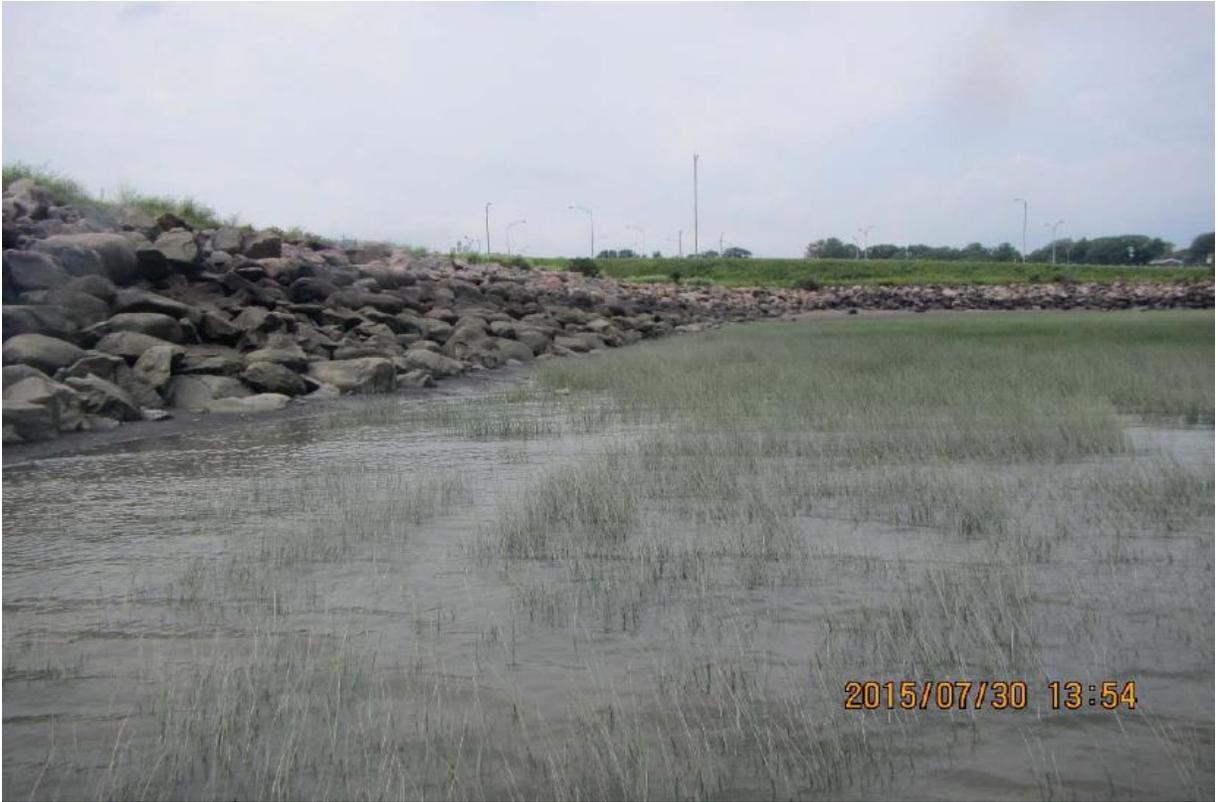
Figure 12: Vue de la face est du remblai 3 (station PQS13 sur la figure 6). Tiré d'Englobe, 2015

Pour ce qui est du 3^e remblai qui est plus éloigné vers l'aval, il est exposé à un courant variant de modéré à très élevé pour la zone située à la pointe du remblai (La Haye & Gendron, 2015). Cette différence de courant observée avec les autres remblais peut être expliquée par sa position située plus au large, loin de la protection offerte par la baie, ainsi que par la présence d'une série de hauts fonds rocheux émergents à marée basse, situés à environ 80 mètres au large du remblai. Ce remblai est composé d'un substrat moins grossier que celui composant les 2 autres remblais, et sa pente est également moins abrupte. Un herbier émergent débute du côté ouest, au pied du talus, et se poursuit du côté est, entre 30 et 80 mètres du côté est. Ce côté est davantage exposé aux courants forts, comme cela est observé pour le second remblai. Le bout de la pointe du remblai est complètement dénudé de végétation, probablement pour la même raison, soit l'exposition plus importante aux courants forts, et la pente est plus abrupte de chaque côté de la pointe. Le substrat au bas de ce remblai est légèrement différent des deux autres, présentant une plus forte proportion de roches, avec des plaques de limon dénudées de végétation devant le remblai (La Haye & Gendron, 2015).

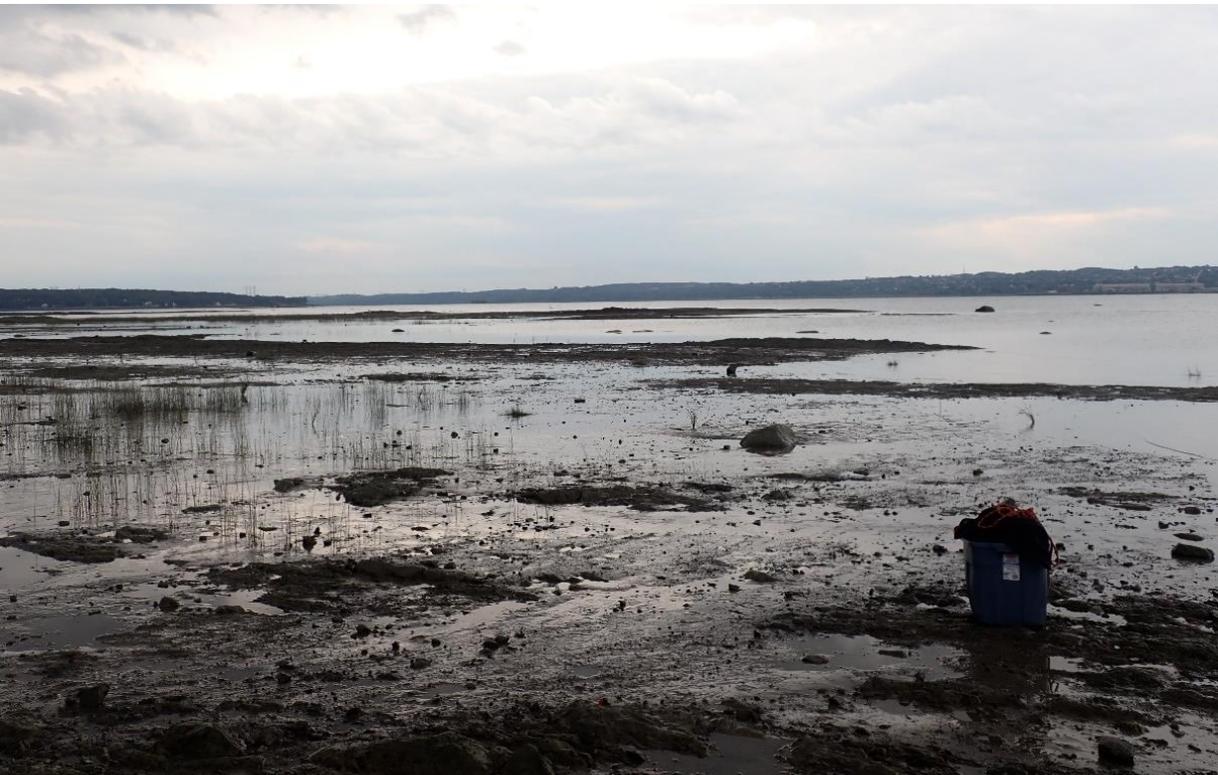
Figure 13: Photo du secteur situé au large du remblai 3, à marée basse, permettant de voir les plaques de limon dénudées de végétation et les hauts fonds rocheux. Crédit photo : OBV Capitale, 2021.

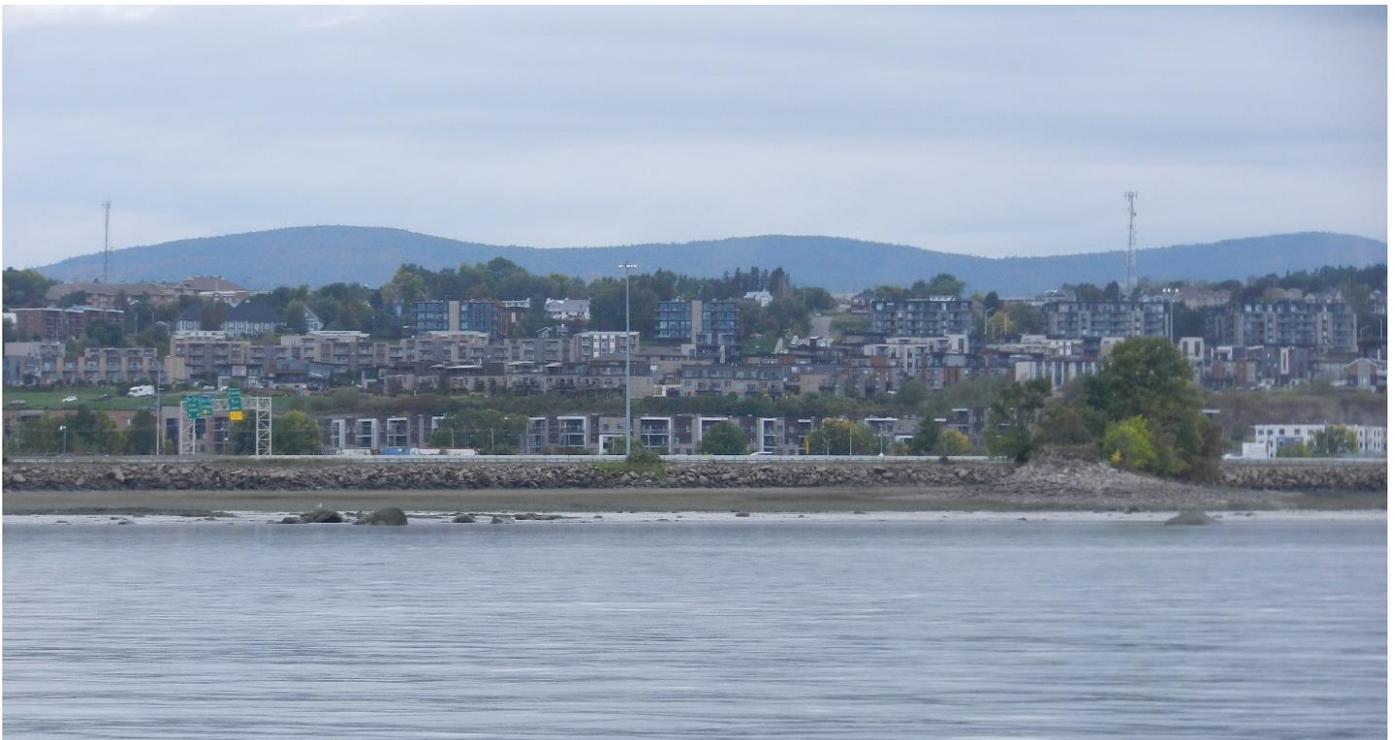
Figure 14: Photo de face du remblai 4, ainsi que la zone d'enrochement bordant l'autoroute Dufferin-Montmorency. Crédits photos : OBV Capitale, 2021.

Un 4^e remblai, situé davantage en aval, à l'est du 3^e remblai, a été caractérisé dans le cadre de la présente étude. Toutefois, en raison de problèmes d'accessibilité, cette dernière n'a pas été effectuée de façon aussi détaillée. Ce remblai présente une largeur nettement inférieure à celle des autres remblais, atteignant parfois moins de 2 mètres de large (voir figure 14). Ce remblai est soumis à une forte érosion, qui a lieu principalement du côté est, ce qui explique la faible largeur à certains endroits. Ce remblai a une composition similaire à celle du troisième remblai, soit des blocs de roche un peu moins grossiers, accompagné d'une pente assez abrupte, causée par l'érosion. Une forte proportion de roches ainsi que plusieurs hauts fonds rocheux étaient retrouvés au large de ce remblai, à l'instar du troisième remblai.

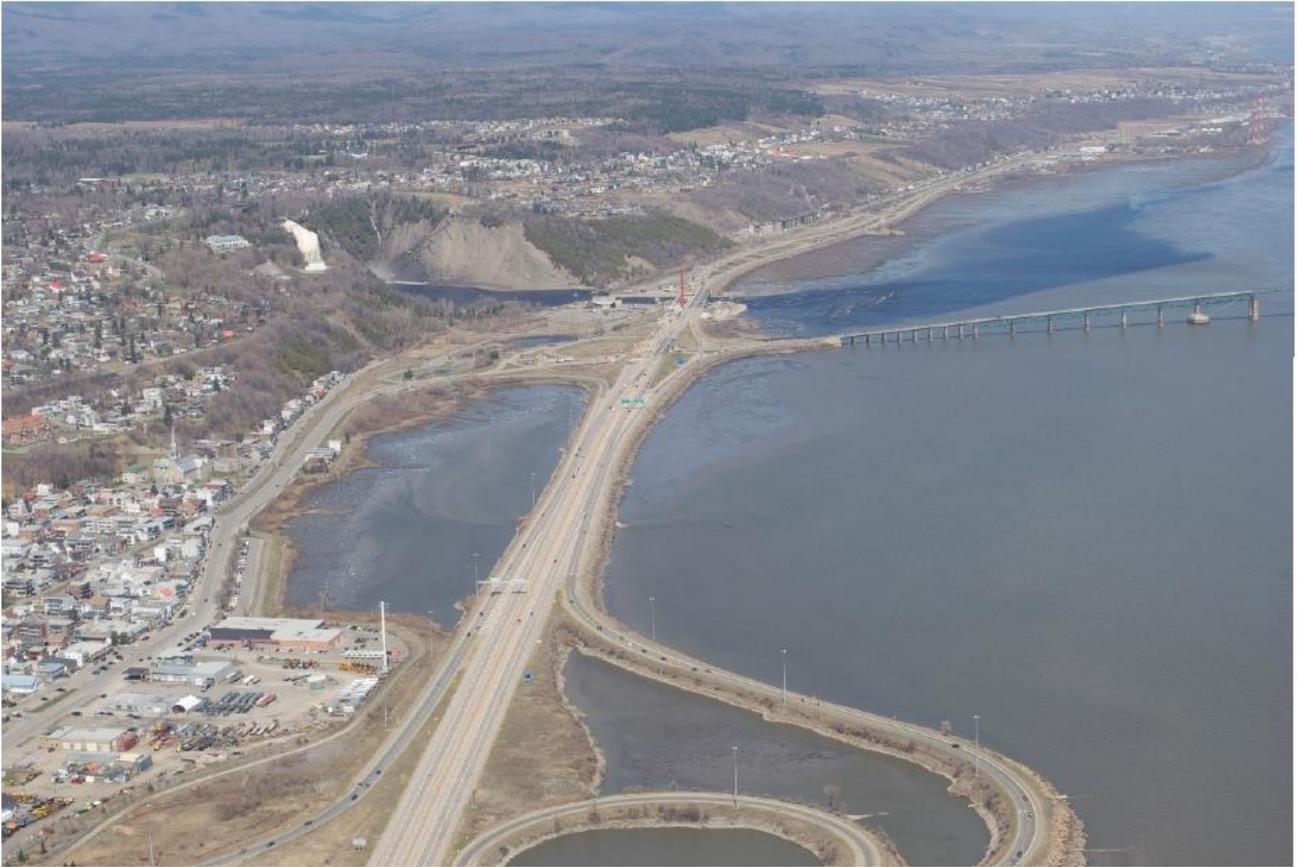
Figure 15: Localisation de l'étang de la côte situé entre l'autoroute Dufferin-Montmorency et le boulevard Saint-Anne. Tiré de Valiquette, 2016. Crédit photo: Vincent Blouin Demers

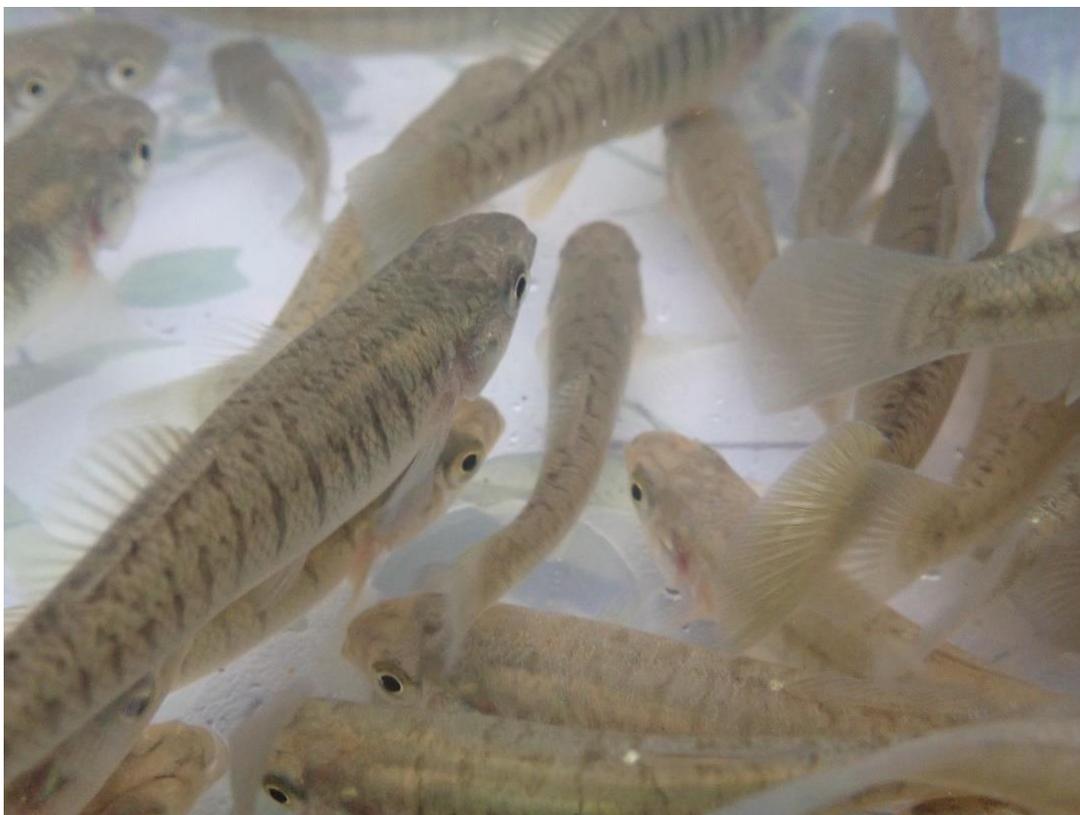
Figure 16: Fondules barrés capturés lors d'une pêche à la seine.

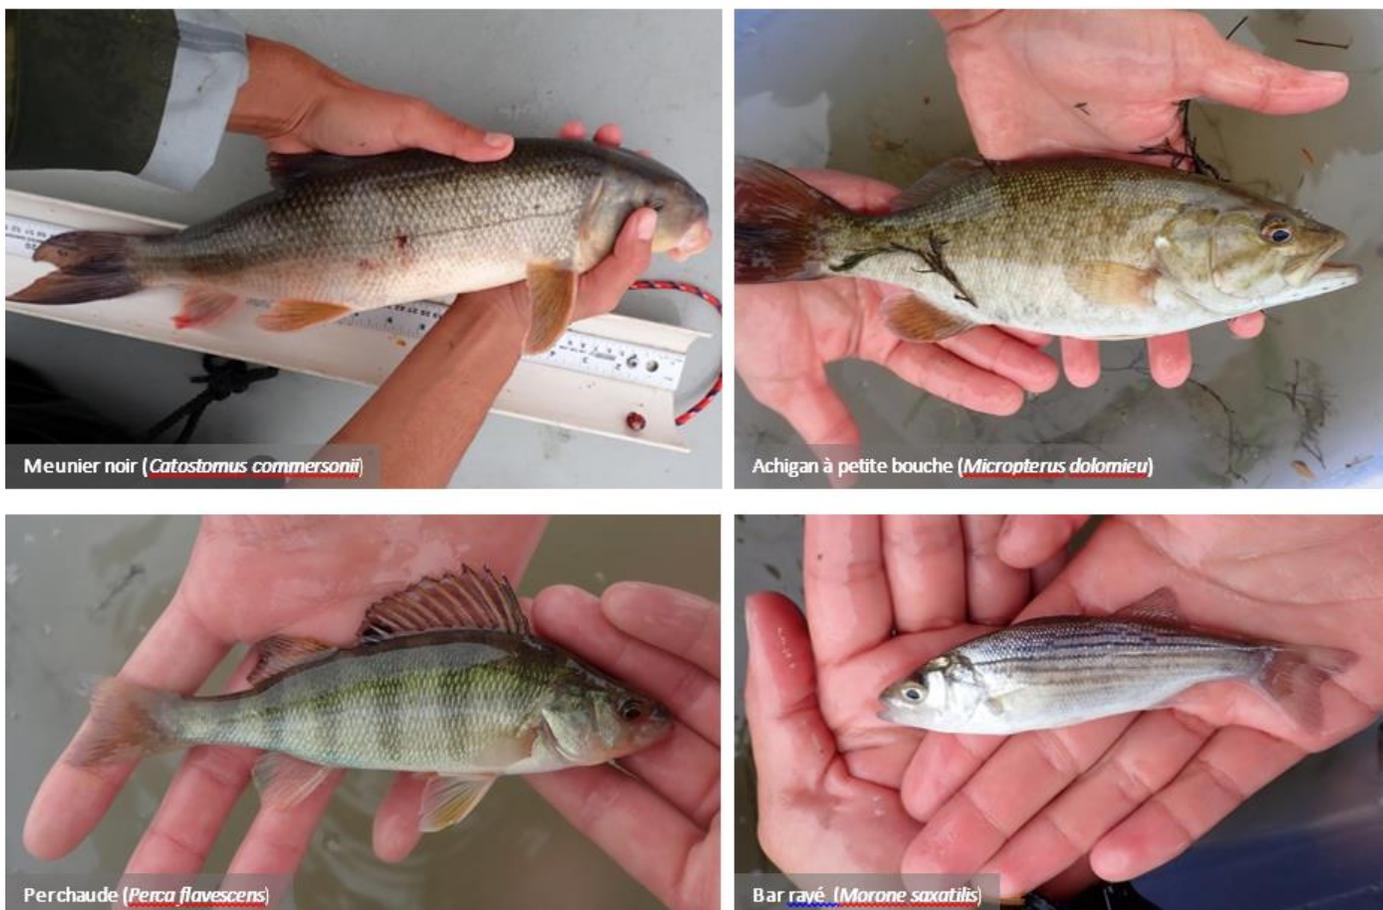
Figure 17: Aperçu des espèces de poissons pêchées lors des inventaires réalisés par l'OBV de la Capitale en septembre 2021.

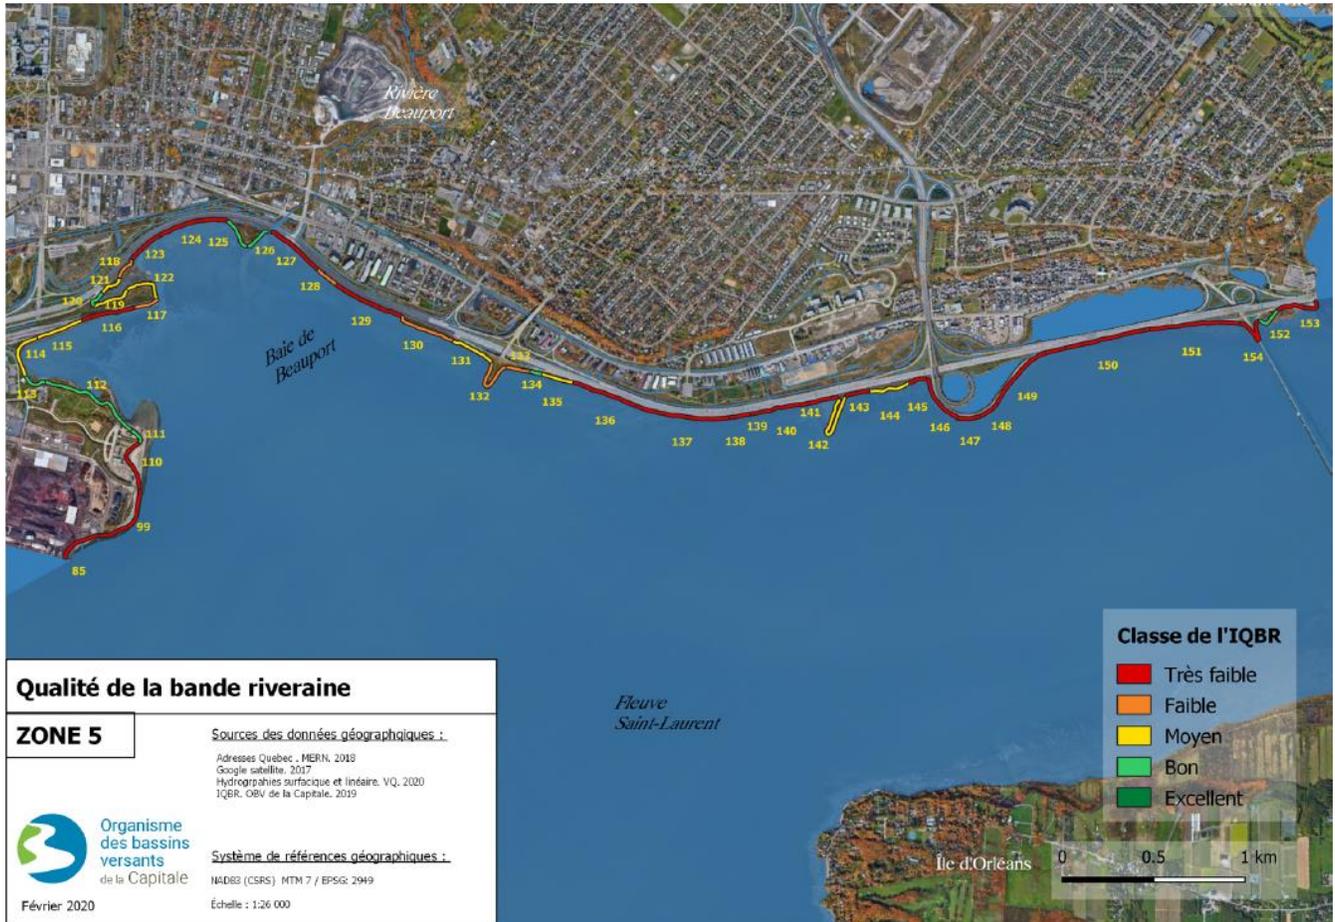
Figure 18: Carte présentant la qualité des bandes riveraines retrouvées dans la zone d'étude. Tiré de Carrion et al. 2019

à la colonisation par des espèces végétales exotiques envahissantes (EEE), ce qui met en danger la dynamique naturelle du milieu. En effet, de la salicaire pourpre a été fréquemment retrouvée au pied des ouvrages de stabilisation des berges de cette zone, et le remblai adjacent à l'exutoire du ruisseau du Moulin était particulièrement envahi par des EEE comme la salicaire pourpre et le butome à ombelle (Carrion et al., 2021). Conséquemment, comme le montre la figure 17, la bande riveraine située à cet endroit (secteur 122) présente une bande riveraine de qualité moyenne.
