2022

Étude d'avant-projet: Caractérisation de la faune aquatique de la ZICO des Battures-de-Beauport

Dans le cadre du Programme affluents maritime (PAM) du Fonds d'action Saint-Laurent

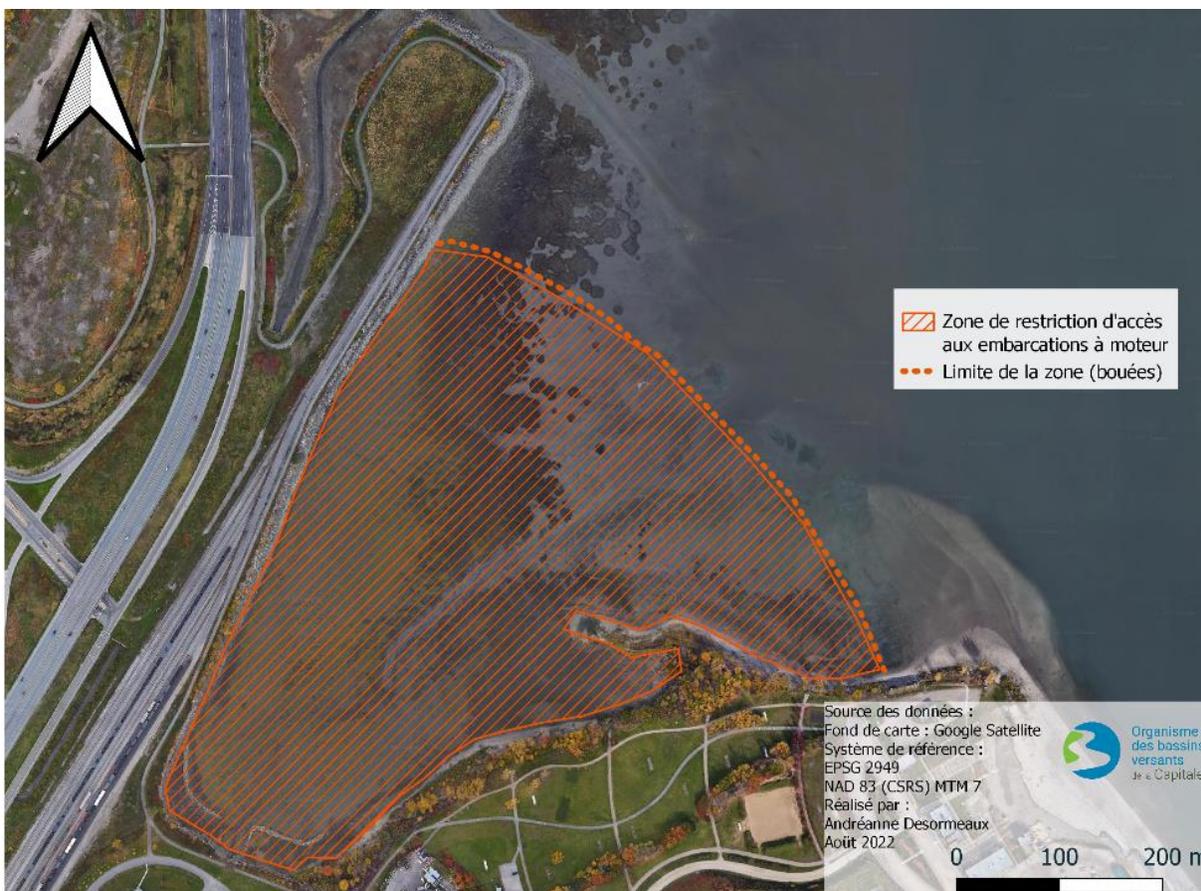
Figure 19: Délimitation de la zone restreinte d'accès aux embarcations à moteur

Tel que mentionné dans la section présentant la caractérisation de l'habitat, deux types d'habitats sont particulièrement importants pour les populations de poissons, soit les herbiers submergés, qui ont une valeur très élevée, ainsi que les herbiers émergents, qui ont une valeur élevée (voir tableau 2). Ce faisant, il est important de préserver ces types d'habitats et de s'assurer de leur pérennité. Heureusement, tel que mentionné dans le tableau 2, ces milieux possèdent une bonne résilience, puisque les herbiers repoussent rapidement à la suite des perturbations temporaires. Ainsi, puisque ces milieux sont déjà abondants sur le site et qu'ils remplissent déjà leurs fonctions, il n'est pas nécessaire d'effectuer des aménagements ou de mettre des mesures en place pour les protéger. De plus, il n'y a pas nécessairement d'intérêt à augmenter la superficie de ces herbiers, car tel qu'expliqué plus haut, c'est la présence d'une mosaïque d'habitats, soit la combinaison de sites avec des herbiers émergents, des fonds dénudés et des herbiers submergés, qui fait de cet endroit une zone propice pour plusieurs espèces de poissons. Néanmoins, tels que mentionné dans la section présentant les problématiques observées dans la zone pélagique, il est vrai que l'intérieur de la baie de Beauport est fortement fréquenté par les embarcations et que celle-ci pourrait bénéficier d'une protection, puisqu'il s'agit d'un habitat important pour le poisson. Ainsi, il est proposé de restreindre l'accès des embarcations à moteur à cette zone située à l'intérieur de la baie, afin de préserver sa qualité et restreindre l'érosion causée par les embarcations à moteur. La délimitation de la zone sur laquelle l'accès serait restreint est présenté sur la figure 19. Également, il serait pertinent d'entamer des démarches visant à accorder un statut de protection à ce secteur, afin que des projets pouvant porter atteinte à son intégrité ne puissent être autorisés. Pour finir, afin de sensibiliser les gens et favoriser l'acceptabilité de cette zone de protection et de restriction aux embarcations, il serait pertinent d'installer des pancartes de sensibilisation sur la berge, afin de sensibiliser les visiteurs par rapport à l'importance et la fragilité de cette zone.

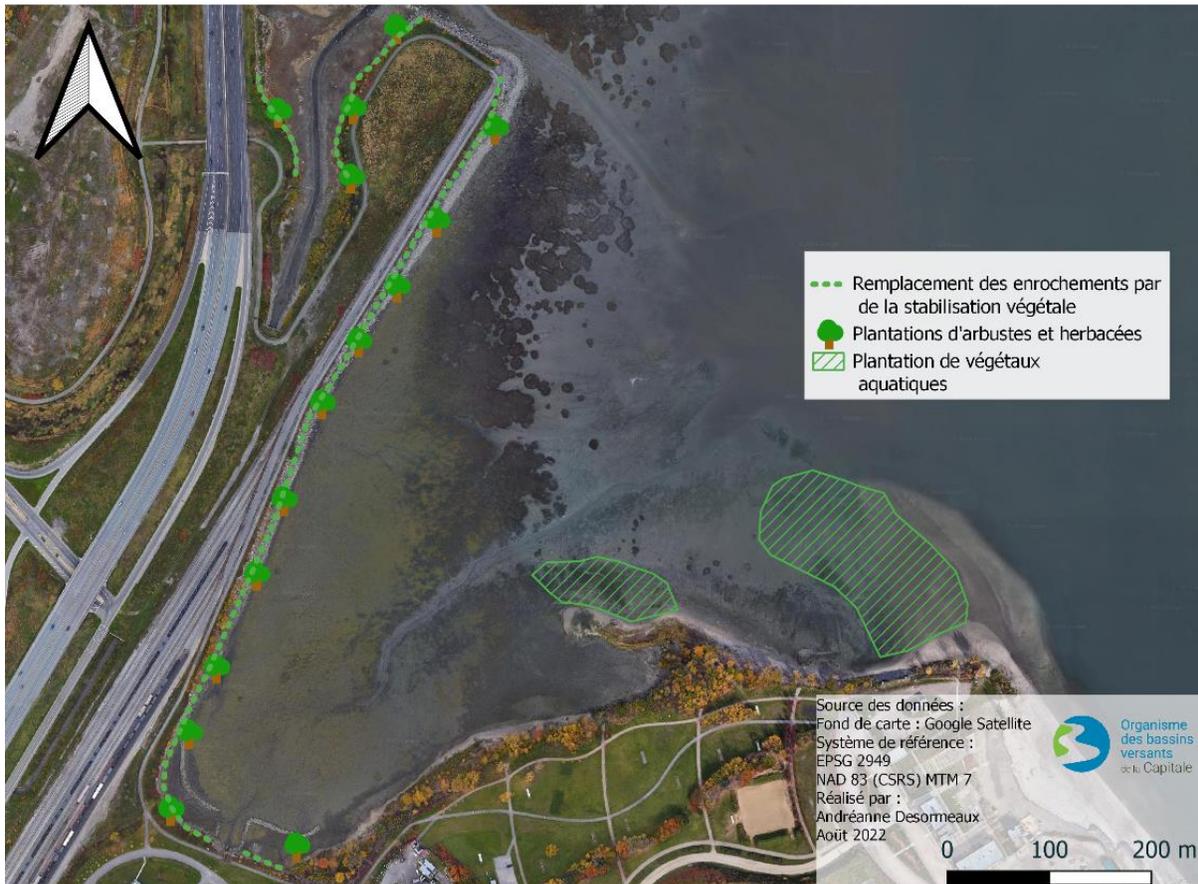
Figure 20: Localisation des aménagements de stabilisation végétale (ligne pointillée verte), de plantation d'arbustes sur la bande riveraine de la baie de Beauport et de plantation de végétaux aquatiques (polygone hachuré)

Pour ce qui est du secteur de la plage de la Baie de Beauport, jusqu'à la sortie de la station d'eaux usées, il importe de préserver l'intégrité écologique de la bande riveraine, puisque celle-ci est d'une bonne qualité et qu'elle possède un aspect relativement naturel. Celle-ci pourrait également être bonifiée par un projet de verdissement, dans les zones où du piétinement ou du déboisement est observé. De plus, tel que mentionné plus haut et illustré sur la figure 6, le sable de la plage a tendance à être emmené vers l'intérieur de la baie sous l'action des vagues. Le sable constitue un habitat de pauvre qualité, étant donné que la végétation indigène retrouvée dans la baie n'a pas tendance à coloniser ce type de substrat. Ce faisant, il serait proposé d'aménager un îlot dense de végétation aquatique entre la plage et la portion interne de la baie de Beauport, afin de retenir le sable et empêcher ce dernier de dériver en grande partie vers la baie. La localisation suggérée de ces plantations est présentée sur la figure 20.

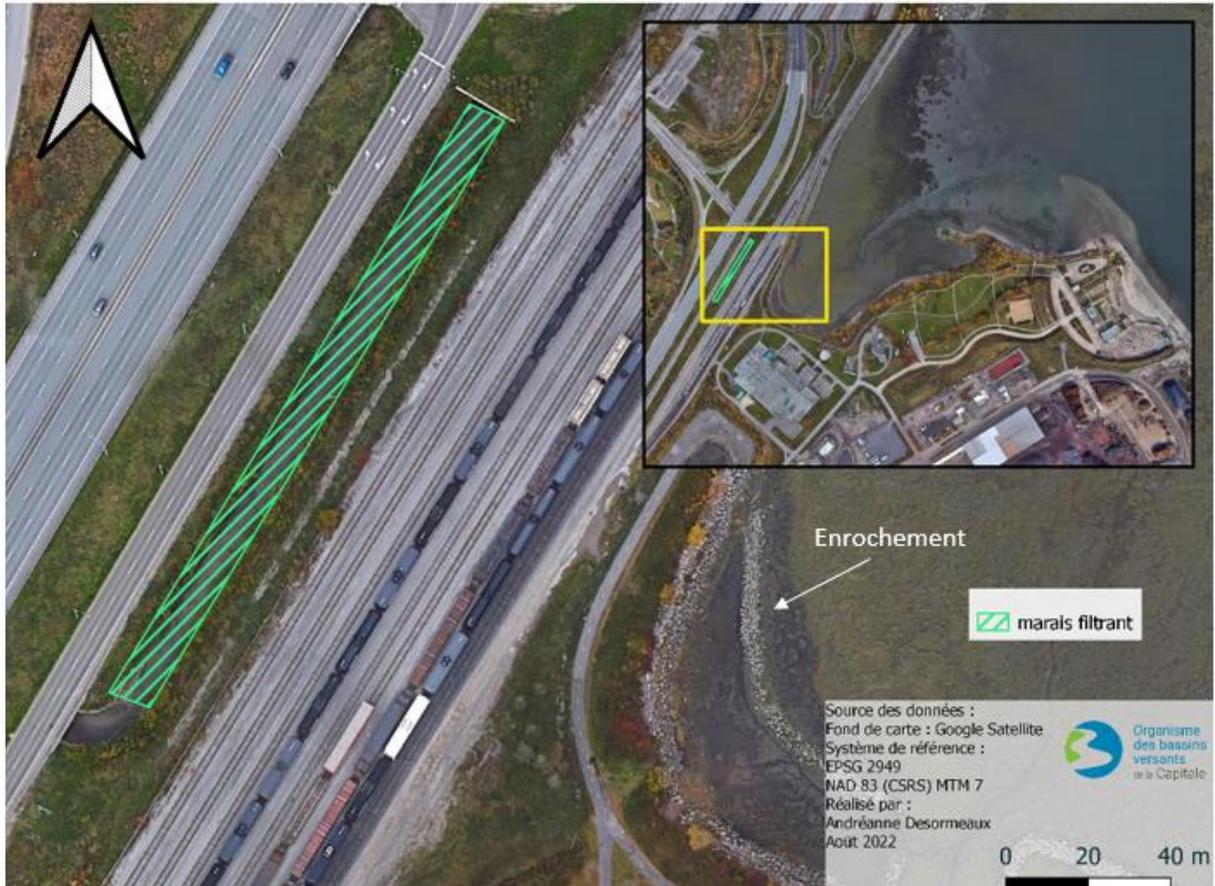
Figure 21: Localisation du marais filtrant proposé pour le ruisseau du Moulin

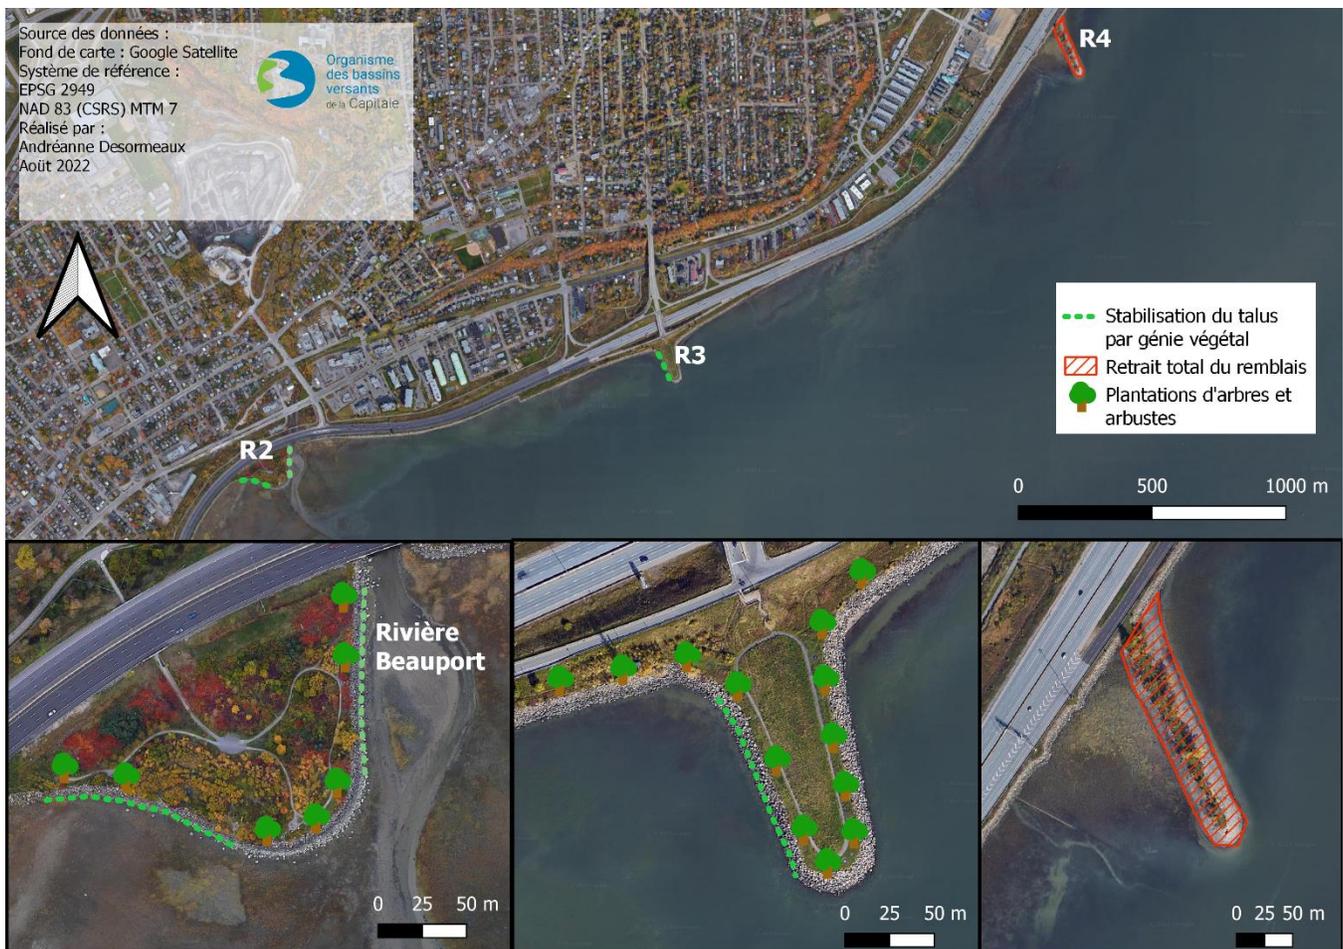
Figure 22: Localisation des propositions d'aménagements pour améliorer l'habitat du poisson dans le secteur bordant l'autoroute et les remblais.

Pour finir, il est proposé de procéder au retrait complet du quatrième remblai. En effet, ce dernier est fortement affecté par l'érosion et sa largeur ne cesse de diminuer. Cela fait en sorte que les matériaux le composant sont rejetés dans le milieu, affectant la qualité du milieu. Ainsi, si aucune restauration n'est réalisée prochainement, le remblai sera complètement érodé et les gros blocs ainsi que les sédiments qui sont retrouvés sur ce remblai seront éparpillés dans la zone. Il est donc préférable de procéder au retrait de ce dernier, afin de préserver le milieu tel qu'il est. Des discussions seront entamées avec le MTQ cet automne afin de valider la faisabilité du retrait de ce remblai.

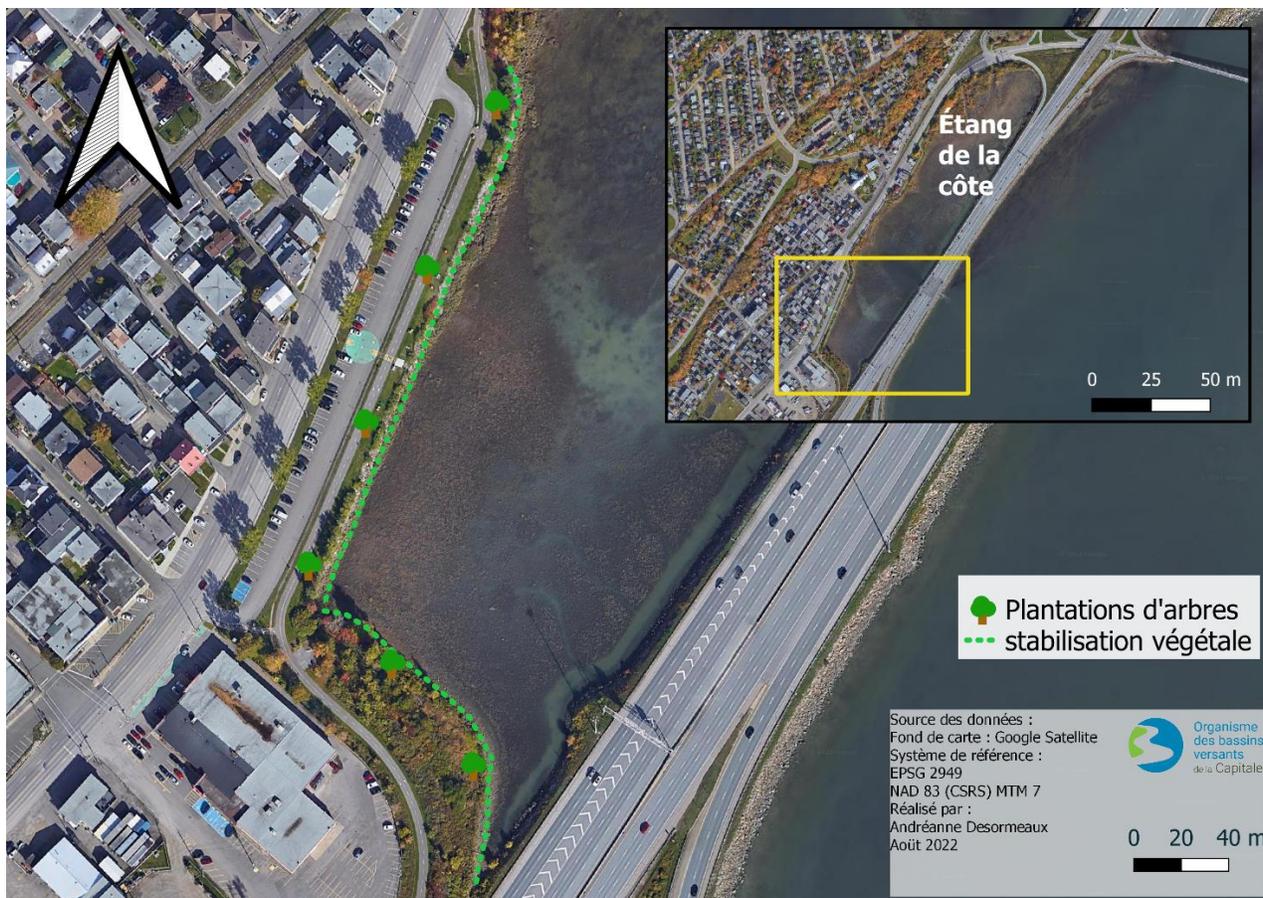
Figure 23: Localisation des propositions d'aménagement pour l'étang de la côte

des courants et donc, l'érosion y est moins forte. Ce faisant, une stabilisation végétale pourrait suffire pour protéger la berge de l'érosion, sans avoir recours à des enrochements extensifs. Il serait aussi intéressant d'insérer des débris ligneux à certains endroits dans l'étang de la côte, afin de diversifier l'habitat et permettre une colonisation par les organismes benthiques, fournissant ainsi une source de nourriture pour les poissons. Ces débris végétaux peuvent être stabilisés dans le sol, afin de s'assurer qu'ils ne créent pas d'embâcles à la sortie du ponceau.

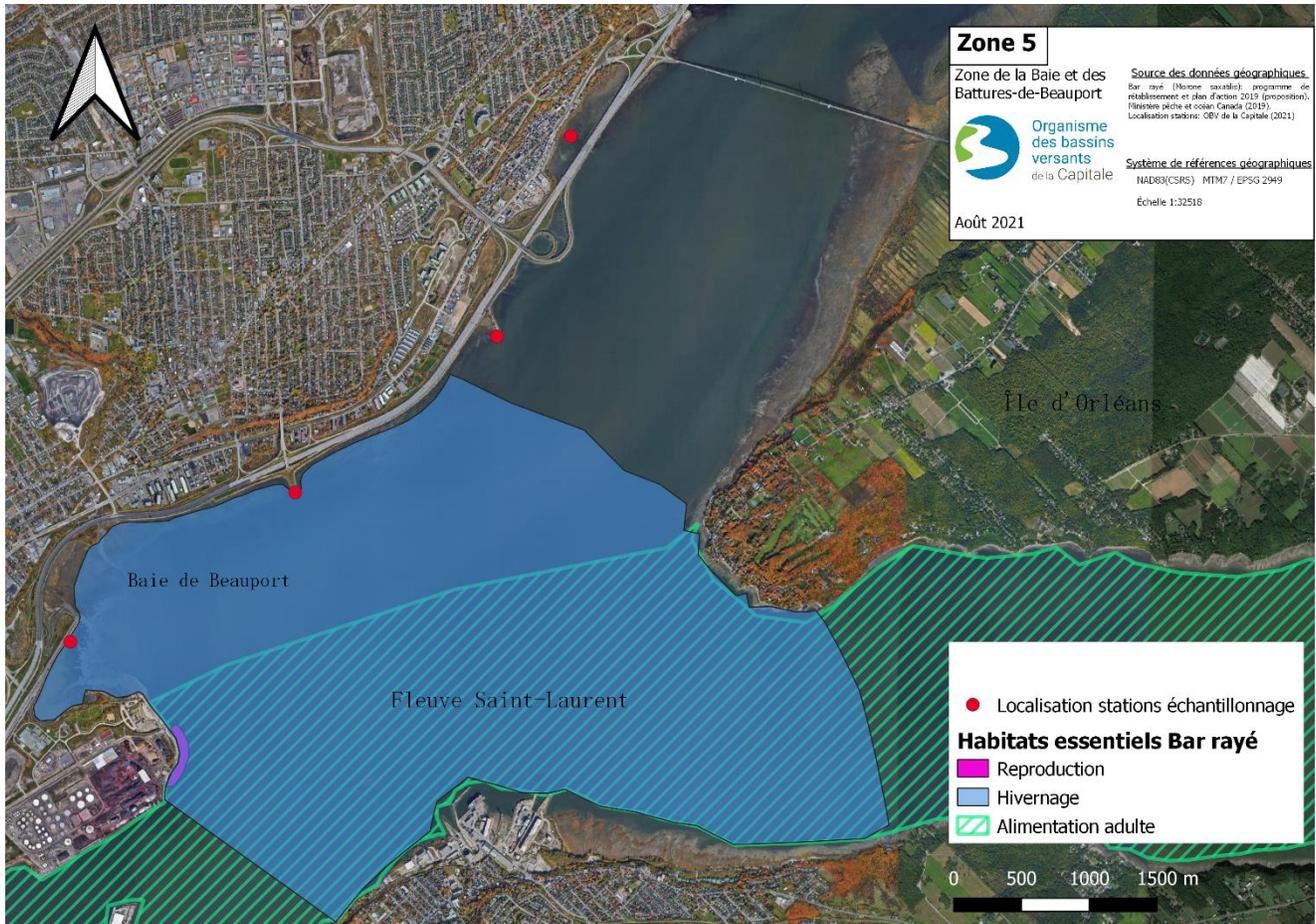
Annexe 1

Délimitation de l'habitat essentiel du bar rayé situé à proximité de la zone d'étude et localisation des stations d'échantillonnages inventoriées lors de la campagne de pêche de septembre 2021

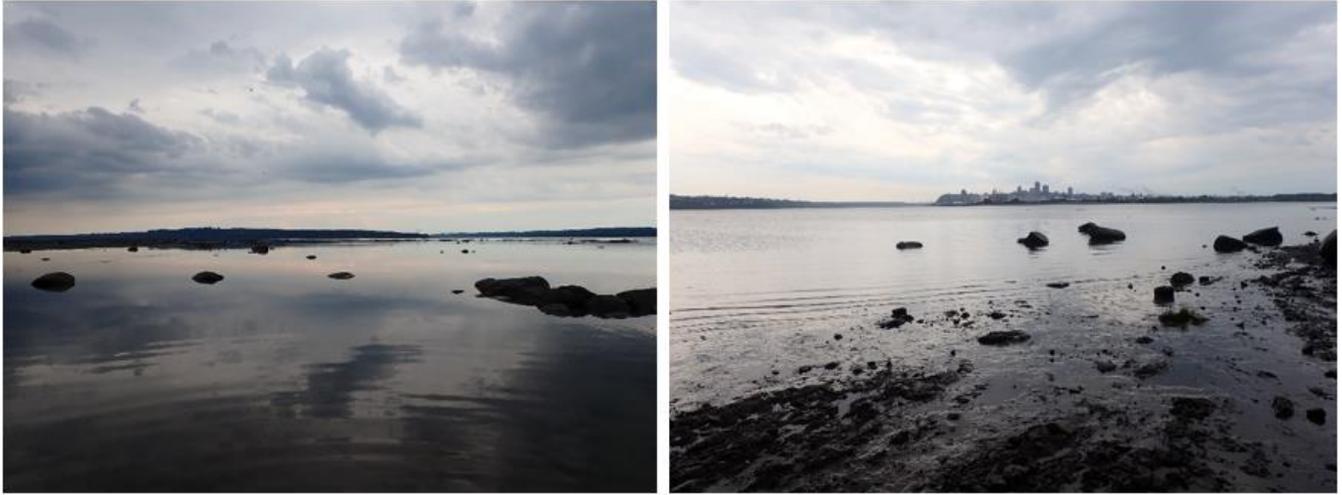
Figure 24: Secteur au large de la pointe du remblai 3 à marée basse (zone avec roches émergentes à marée basse)
