**Suivi des paramètres d'eutrophisation du  
Lac Laberge**

**Saison 2011**

**Service de l'environnement  
Division Qualité de l'eau**

**Août 2011**

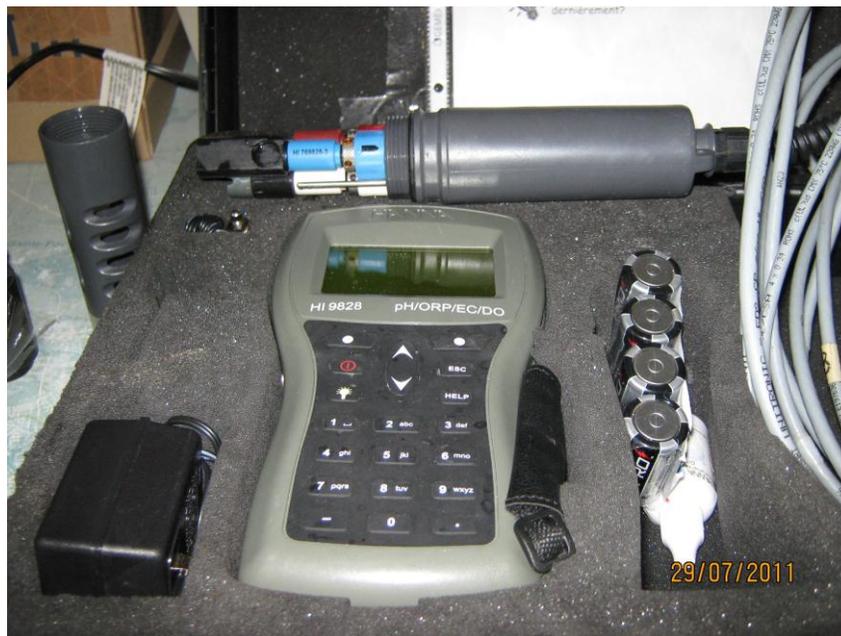
**Figure 1 : Sonde multi-paramètres HANNA HI9828**

La sonde multi-paramètres est principalement employée pour la mesure du pH, de la température, de la conductivité ainsi que de l'oxygène dissous. Préalablement calibrée avant d'aller sur le terrain, il suffit de plonger la sonde dans le lac au niveau désiré et de noter les valeurs lorsque celles-ci sont stables. Pour ce qui est du disque de Secchi, celui-ci sert à évaluer la transparence de l'eau. Pour ce faire, le disque est descendu dans l'eau jusqu'à ce que le préleveur ne le distingue plus, puis la longueur de la corde est notée. Le disque est alors remonté tranquillement jusqu'à ce que le préleveur l'aperçoive de nouveau. La longueur est de nouveau notée et la profondeur du disque de Secchi est le point médian entre ces deux mesures. Le dernier appareil utilisé, soit la bouteille d'échantillonnage, sert à prélever l'eau à la profondeur désirée. Le principe consiste à laisser tomber un poids fixé à la corde qui déclenche la fermeture des portes d'isolement, emprisonnant l'eau de la profondeur désirée. Il suffit par la suite de remonter le tout et de verser l'eau dans les bouteilles d'échantillonnages à l'aide des robinets fixés sur les portes d'isolement.

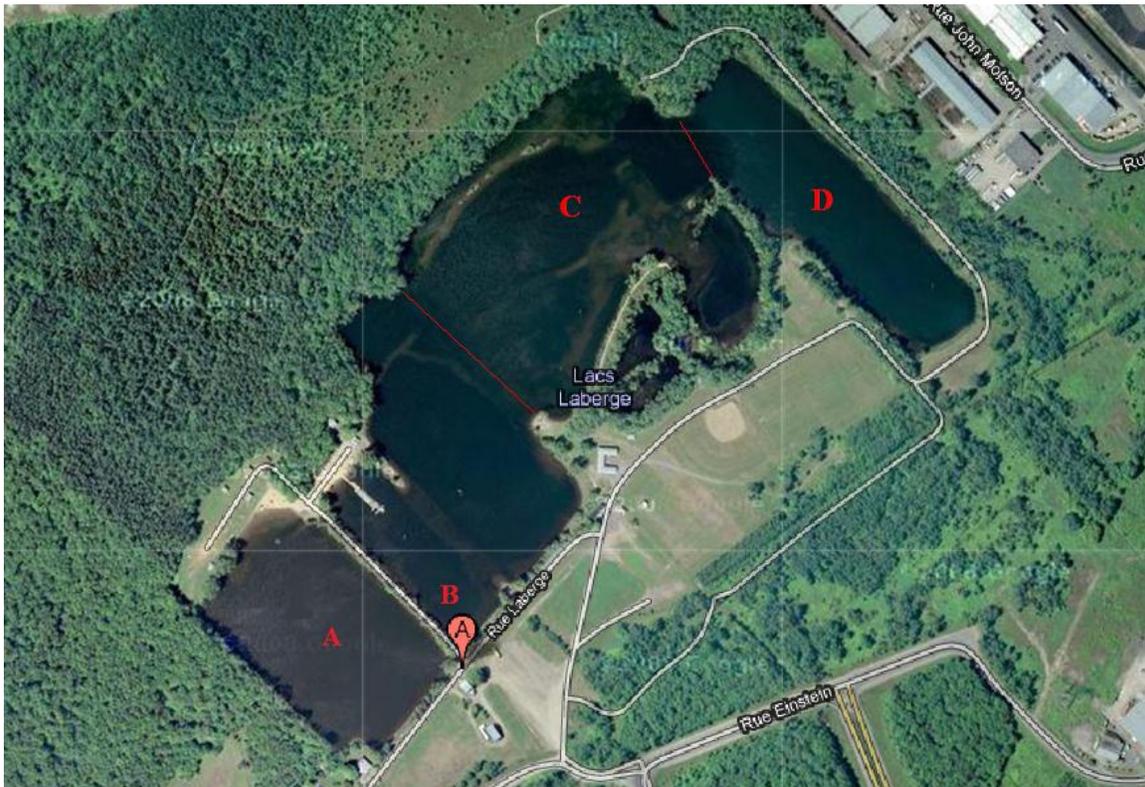
**Figure 4 : Vue satellite du Lac Laberge via Google**

La figure présente une vue satellite du Lac Laberge. Les endroits où sont tracées les lettres A, B et D sont les lieux de prélèvements

Pour être en mesure d'évaluer le suivi de l'eutrophisation du Lac Laberge, trois échantillons sont prélevés pour chacun des points d'échantillonnage (A, B et D). Un échantillon à la surface, un autre à 2,5 m de profondeur et un à 5 m de profondeur sont recueillis. Les paramètres suivants sont analysés en laboratoire:

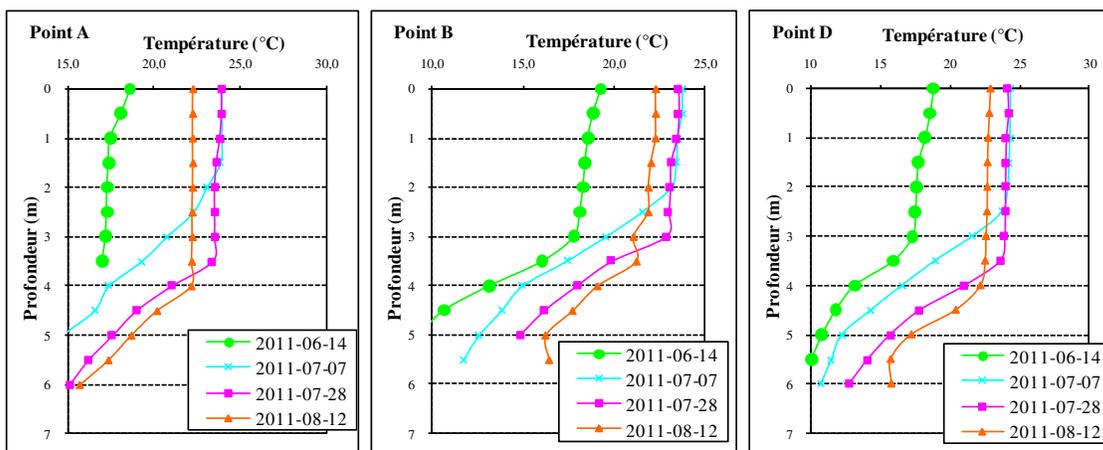
**Figure 5 : Variation de la température en fonction de la profondeur des différentes sections du Lac Laberge**

Les profils de la température lors des séances d'échantillonnage se trouvent à la figure 5. Dans la section A et D, il est possible de constater que la température est généralement unifiée jusqu'à une profondeur de 3,5 mètres pour ensuite diminuer graduellement. Pour ce qui est de la section B, l'allure est comparable aux sections A et B, sauf que la température diminue à partir de 3 mètres.

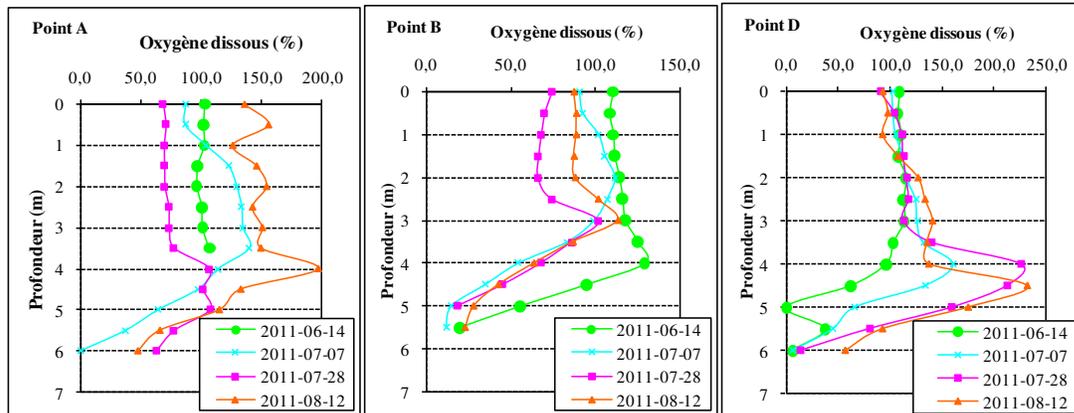
**Figure 6 : Variation de l'oxygène dissous en fonction de la profondeur des différentes sections du Lac Laberge**

Il est possible de remarquer que la concentration en oxygène dissous pour les trois sections diminue avec la profondeur, ce qui est le résultat attendu. À l'emplacement B et D, la concentration en oxygène dissous devient presque nulle au fond du lac compromettant ainsi la vie des espèces aquatiques pouvant se retrouver coincés dans cette partie du lac. Dans le cas présent, la concentration en oxygène dissous dans le fond du lac est nettement inférieure à la limite de 6 mg/L.

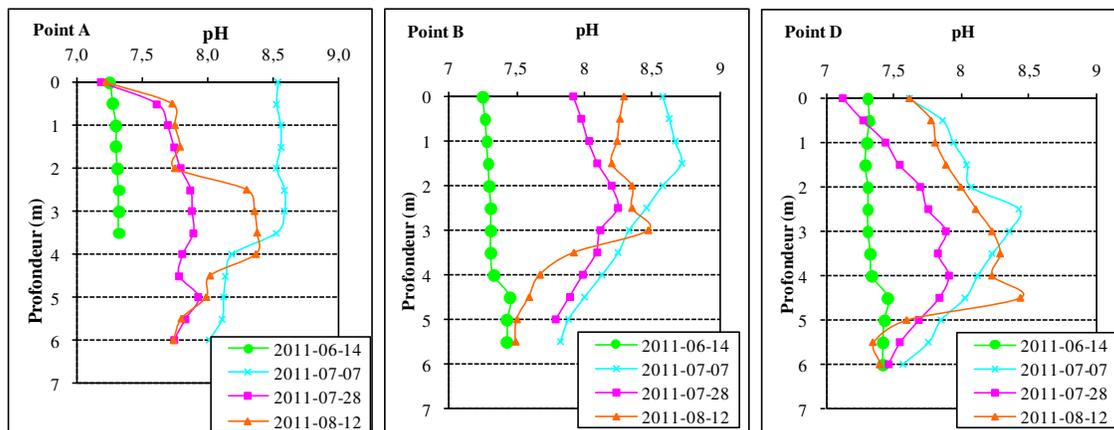
**Figure 7 : Variation du pH en fonction de la profondeur des différentes sections du Lac Laberge**

En observant les graphiques ci-haut, il est possible de constater que le pH est relativement constant lors des prélèvements du 14 juin 2011. Cela peut s'expliquer par le fait de la faible présence de plantes dans le lac, diminuant ainsi l'effet de la photosynthèse sur le pH. Dans le cas des autres prélèvements, le pH augmente graduellement autour de 8,5 dû à la photosynthèse et il diminue par la suite pour atteindre une valeur générale de 7,5.

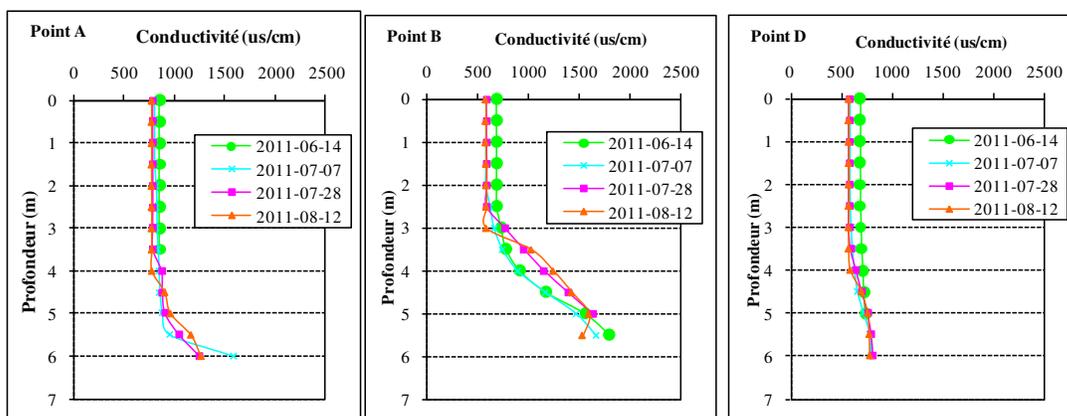
**Figure 8 : Variation de la conductivité électrique en fonction de la profondeur des différentes sections du Lac Laberge**

Il est intéressant de remarquer sur la figure 8 que la conductivité, jusqu'à une profondeur de 3 mètres et ce dans toutes les sections, se retrouve dans l'intervalle de 500 à 900 us/cm. Par la suite, la conductivité électrique des sections A et D augmente légèrement jusqu'à atteindre une profondeur de 6 mètres. Par contre, pour ce qui est de la section B, il est possible de constater qu'il y a une augmentation importante de la conductivité électrique pour atteindre une valeur approximative de 1600 us/cm au fond de la section. Il faut cependant mentionner que cette valeur est inférieure à l'année 2010 où la conductivité était alors de 2000 us/cm dans le fond de la section B. Pour les sections A et D, les profils de la conductivité sont semblables à ceux des années précédentes.

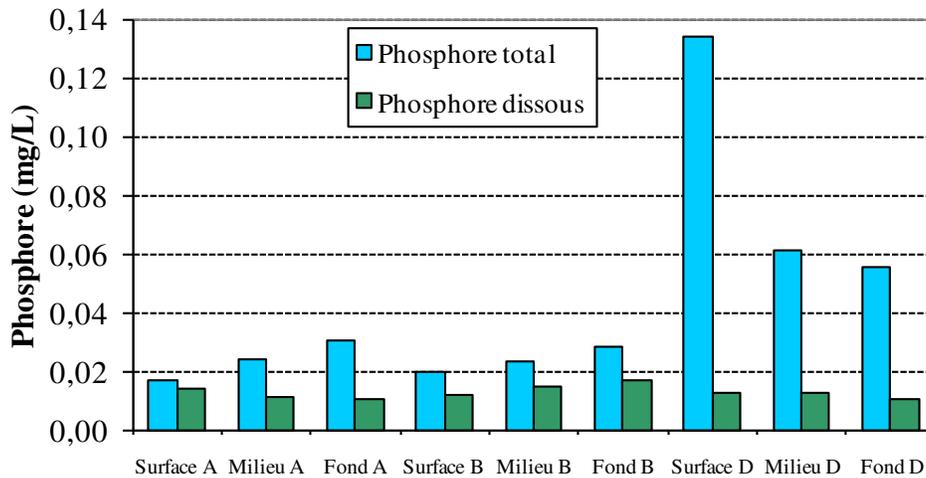
**Figure 9 : Concentrations moyennes de phosphore total et dissous pour les différentes sections du Lac Laberge**

La figure 9 montre qu'en général, les concentrations moyennes des sections A et B en phosphore sont plus élevées en profondeur atteignant un maximum de 0,030 mg/l de phosphore total. Selon le MDDEP, ces parties du Lac Laberge sont au niveau mésotrophe<sup>10</sup>. Pour ce qui est de la section D, il faut mentionner que

les concentrations moyennes importantes sont dues à des résultats élevés obtenus lors de l'échantillonnage du 14 juin 2011. Il est par contre difficile de faire l'analyse de cette section du lac, car seulement deux prélèvements ont été analysés en laboratoire lors de la rédaction de ce rapport. Dans le cas des concentrations moyennes de phosphore dissous, celles-ci se situent toutes en-dessous de 0,016 mg/L.

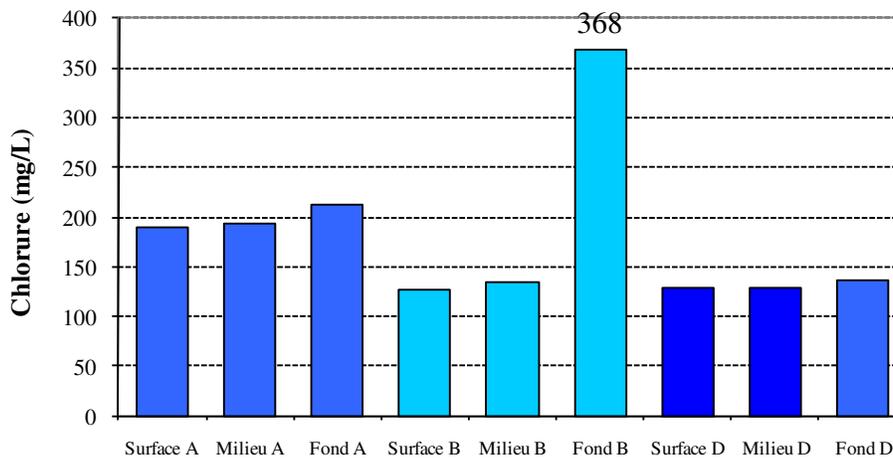
**Figure 10 : Concentration de chlorures**

Malgré le fait qu'un seul échantillon était analysé, en comparant avec les données de l'année passée, il est possible de constater que les concentrations de chlorures pour les différentes sections sont comparables à celle de l'année 2010.

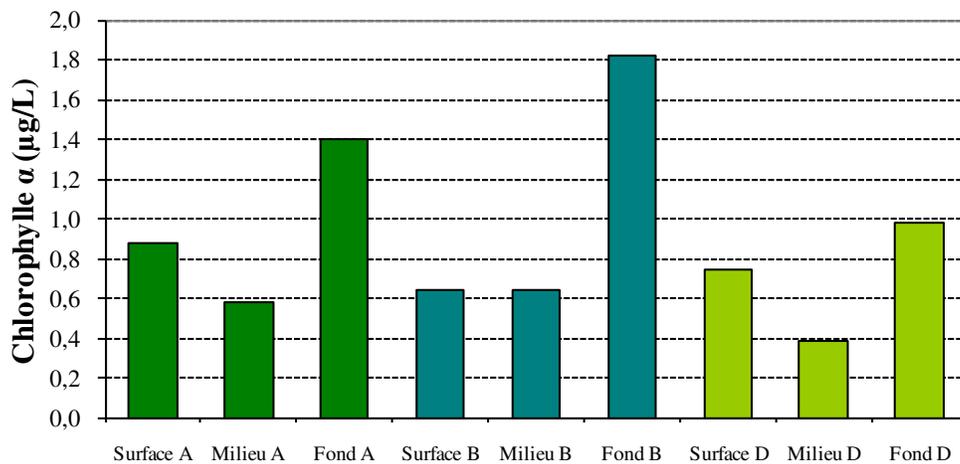
**Figure 11 : Concentration de chlorophylle  $\alpha$**

La chlorophylle  $\alpha$  est considérée comme étant un indicateur de l'abondance des algues microscopiques (biomasse de phytoplancton) dans les plans d'eau. Une activité planctonique élevée est synonyme d'une biomasse importante typique des lacs à l'état eutrophe. Tout comme l'étude des chlorures, seulement un prélèvement a été analysé en laboratoire. Voici le graphique correspond aux résultats obtenus :

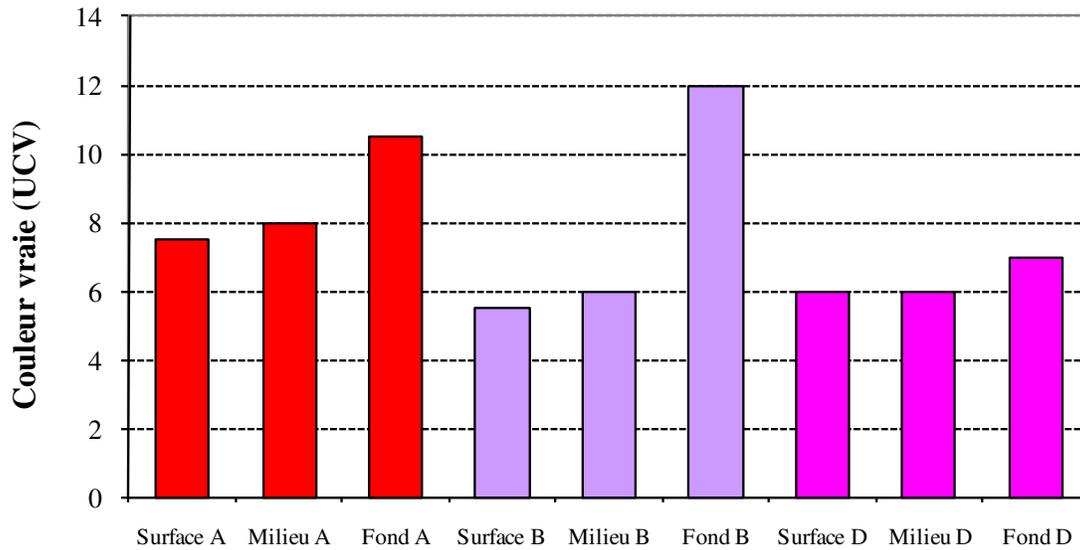
**Figure 12 : Couleur vraie moyenne pour les différentes sections du Lac Laberge**

Cette mesure donne essentiellement de l'information sur le caractère esthétique de l'eau attribuable aux composantes dissoutes. Pour les réseaux de distribution d'eau potable, il est toléré d'avoir une couleur de 15 UCV car au-delà de ce nombre, l'eau est de couleur jaunâtre. Sachant que pour les lacs et rivières du Québec ont une couleur vraie typique de 10-15, le lac Laberge ne se démarque pas particulièrement des autres, car les résultats moyens obtenus se situe entre 5,7 et 12 UCV. Voici une représentation graphique de ces résultats :

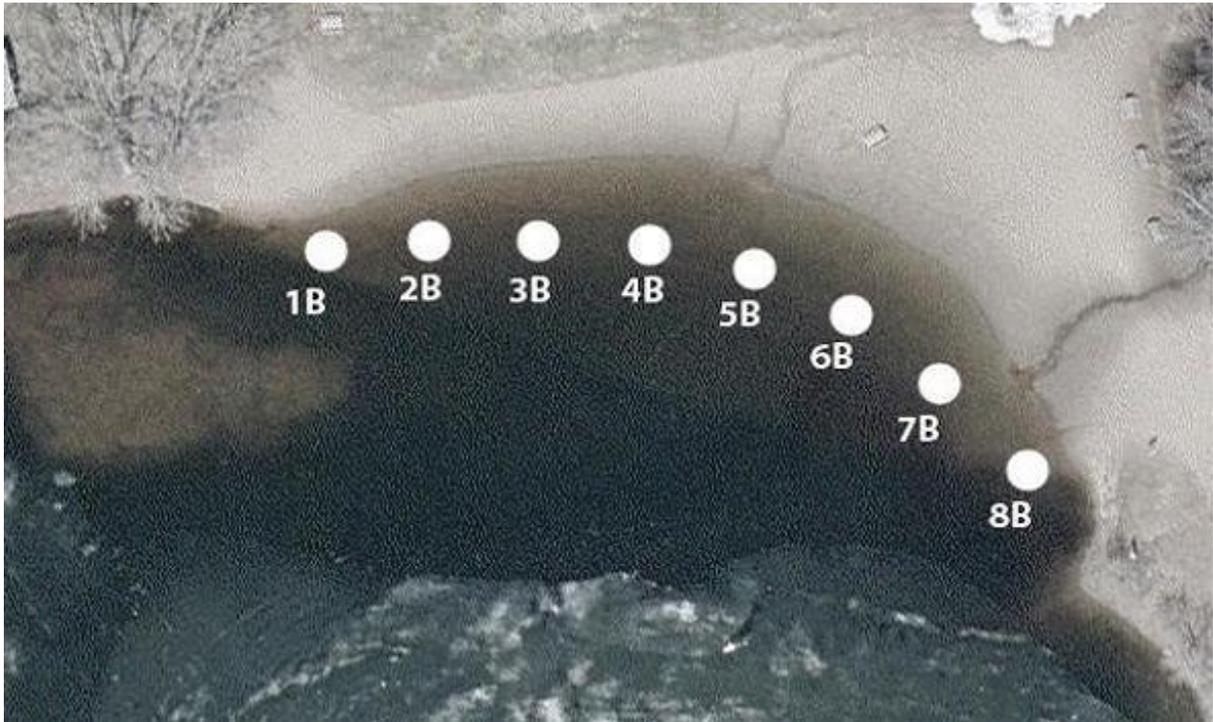
**Figure 13: Lieux pour les prélèvements de la plage du Lac Laberge**

Voici les divers endroits prélevés afin d'analyser les coliformes fécaux de la plage du Lac Laberge, communément appelée « Plage de la Base plein air de Sainte-Foy ».

Il est possible de constater que la plage a obtenu une cote A, soit une qualité de plage excellente pour trois des quatre échantillonnages réalisés. Pour ce qui est de celui effectué le 19 juillet 2011, la qualité de la plage était considérée comme bonne due aux résultats élevés en coliformes fécaux. Cela s'explique par le fait qu'il y avait plusieurs baigneurs lors du prélèvement et par conséquent, plusieurs sédiments étaient remis en suspension par la brassage de l'eau.

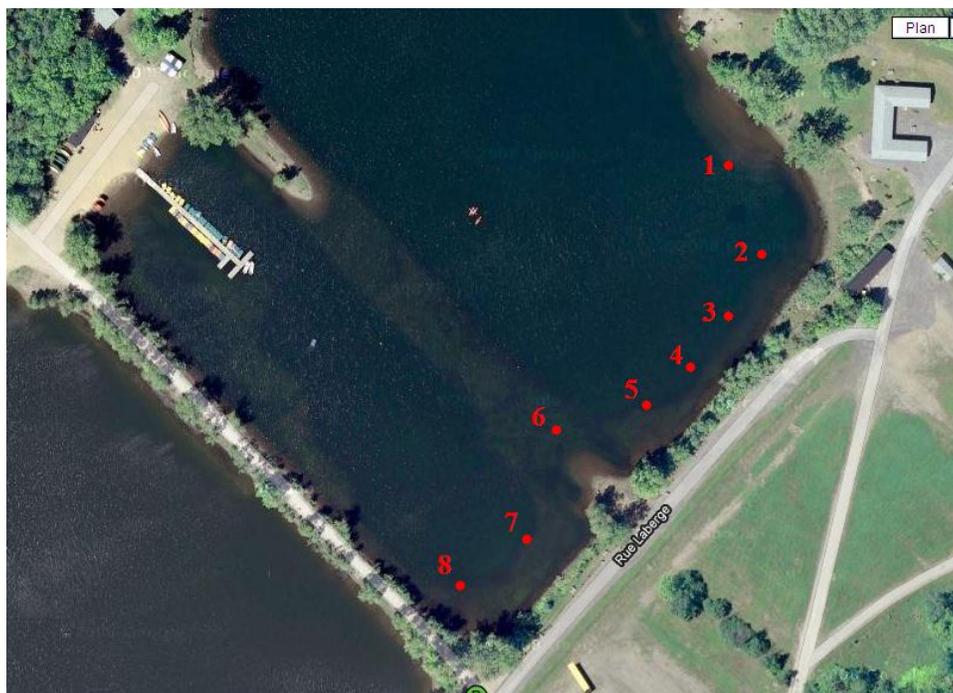
**Figure 14 : Position des prélèvements de la plage projeté #2 du Lac Laberge**

Dans l'optique d'un réaménagement de la plage du Lac Laberge permettant ainsi la circulation de l'eau entre les différentes sections du lac, des prélèvements doivent être effectués à l'endroit de la plage projetée pour connaître la teneur en coliformes fécaux. Voici le plan de la prise d'échantillons effectuée le 21 juin 2011 par Annie Drouin et Jonathan Thompson:

Le préleveur commence par le point #1 (accès facile). Celui-ci s'avance tranquillement dans le lac jusqu'à obtenir un niveau d'eau d'environ de 0,70 mètres (hauteur des hanches de la personne). Par la suite, ce dernier échantillonne en évitant de récolter les sédiments soulevés lors de la marche dans le lac. Le préleveur lance alors la bouteille à la personne du près du lac et cette dernière lui retourne une nouvelle bouteille. Le préleveur se rend alors au point #2 et recommence les manipulations. Le tout s'effectue de la même manière jusqu'au point #8. Voici quelques photos lors du prélèvement le 21 juin 2011 :

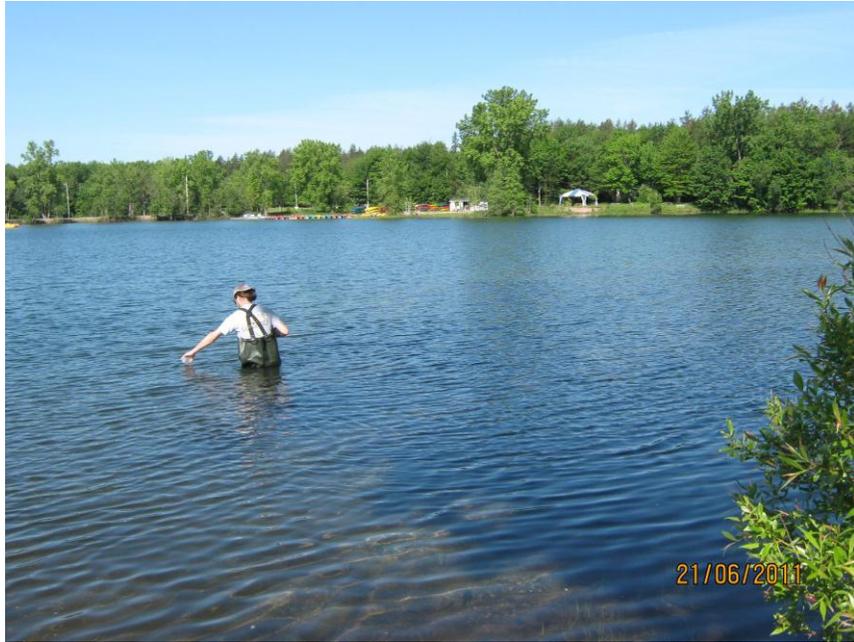
**Figure 15 : Vue du préleveur dans le lac**

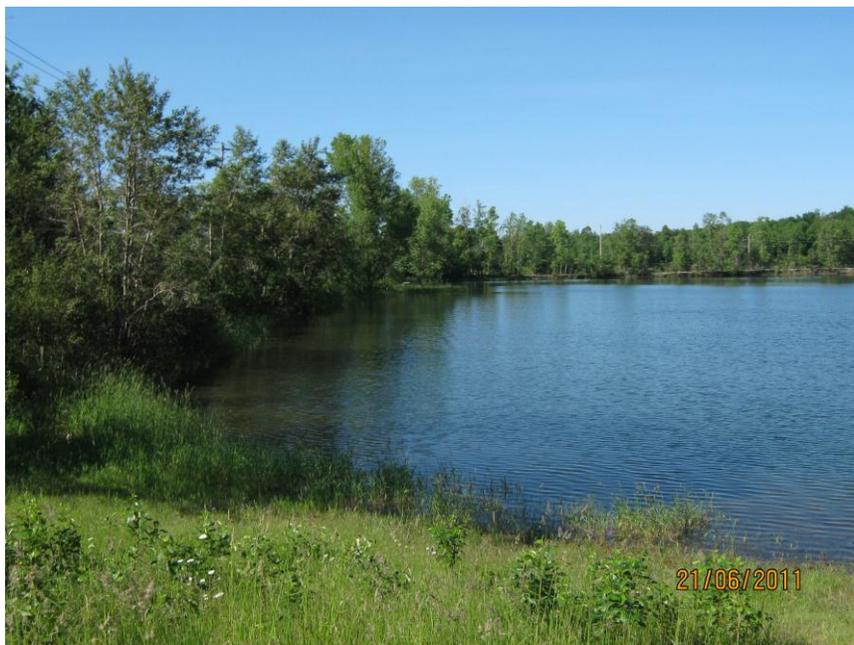
**Figure 16 : Vue du lac où les échantillons #2 à #8 sont prélevés**

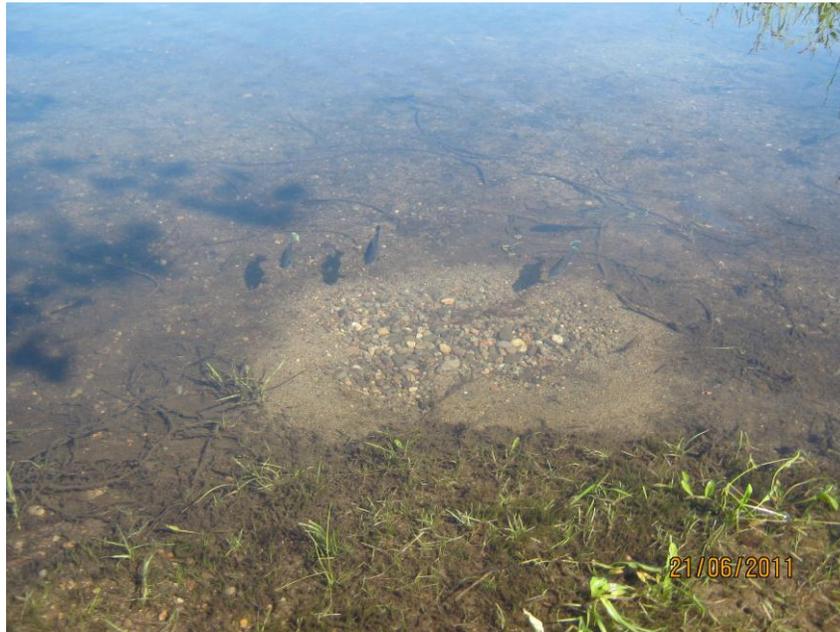
**Figure 17 : Frayère avec quelques crapets-soleil**

Lors de la visite, il a été possible d'observer plusieurs cercles clairs dans le fond de l'eau. Ceux-ci semblaient être protégés par les poissons. Après vérifications, il s'agit du poisson nommé « le crapet-soleil » et les cercles sont les nids contenant les œufs de ces poissons (nommé frayère). Voici quelques photos prises près des bords des rives :

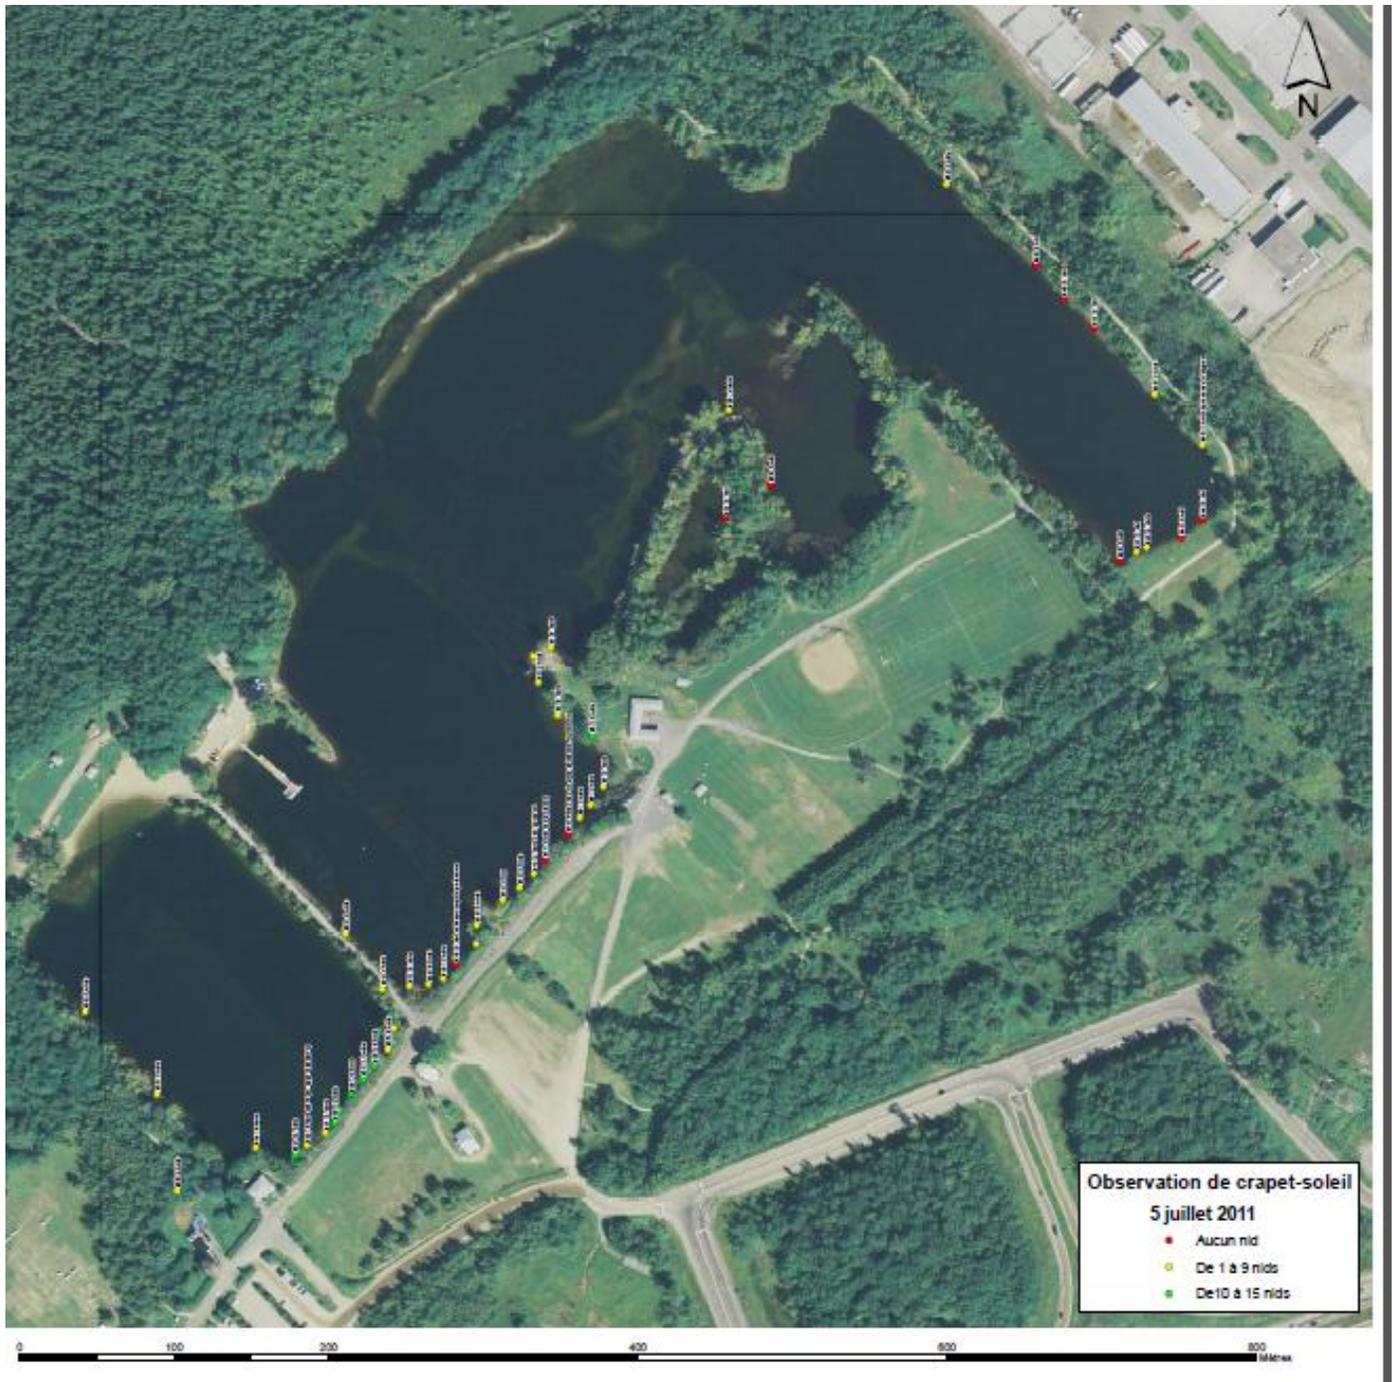
**Figure 19 : Positionnement et dénombrement des frayères lors de la visite du 5 juillet 2011**

Lors de la visite sur la base de plein air de Ste-Foy le 5 juillet 2011, un positionnement ainsi qu'un dénombrement des frayères des crapets-soleil ont été réalisés. Pour ce faire, la personne longeait les bords des différentes sections (A,B et D) du Lac Laberge et à l'aide du GPS, elle notait l'emplacement exact des frayères ainsi que le nombre. Le tout pouvait s'effectuer à pied, car les frayères de ce poisson se retrouvent uniquement en eau peu profonde. Voici une représentation graphique du dénombrement et du positionnement<sup>12</sup> :

En observant la figure ci-haut, il est possible de constater qu'un nombre important de frayères se retrouvent aux abords des rives du Lac Laberge. Voici d'ailleurs une photo représentant plusieurs frayères qui a été possible de voir lors de cette visite :

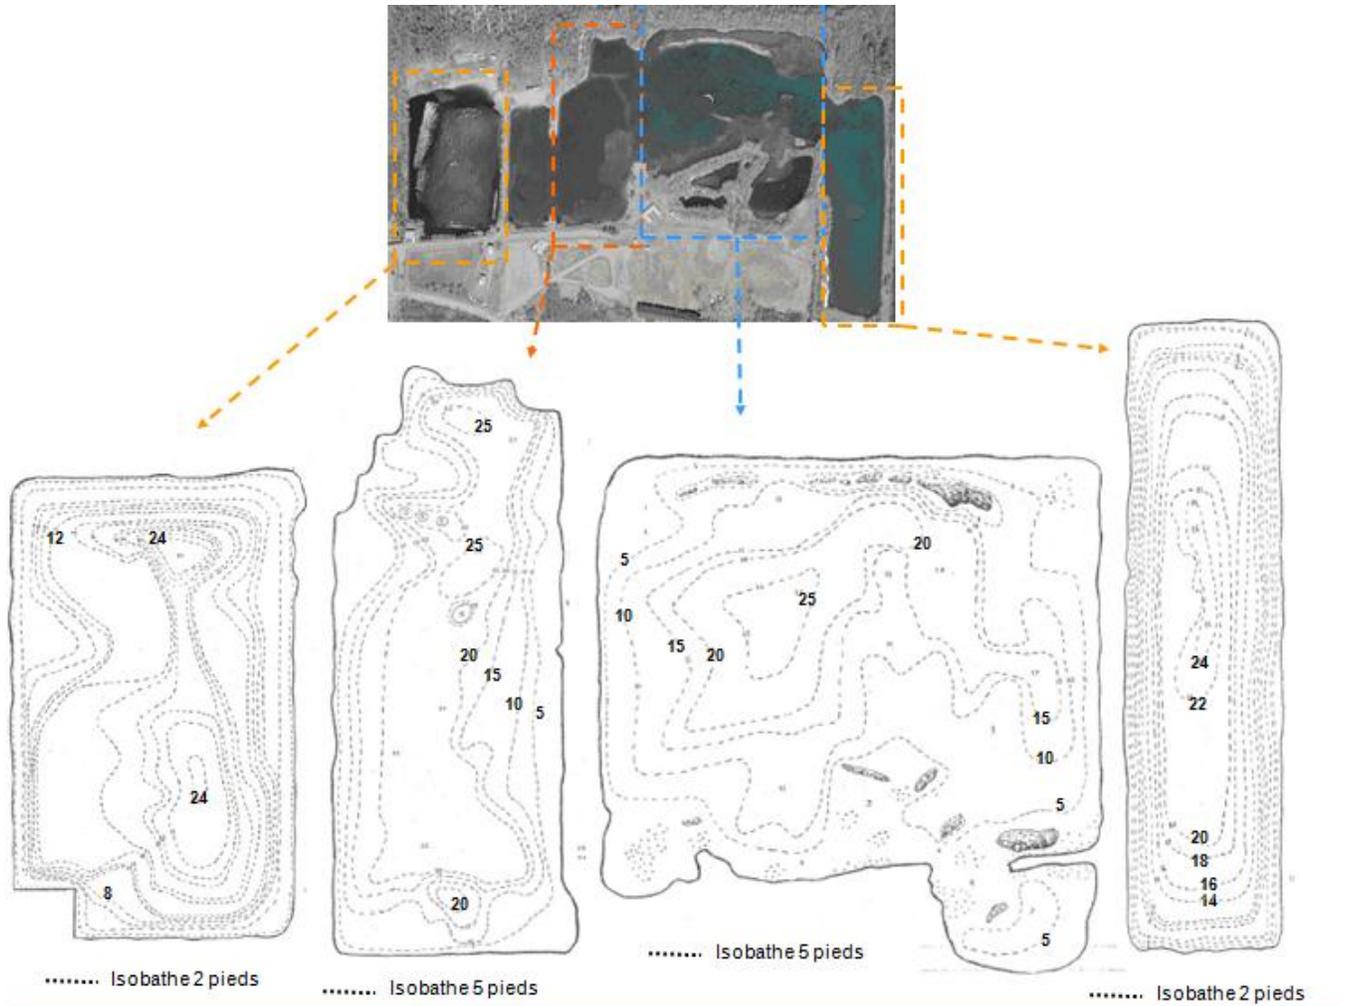
**Figure 21 : Bathymétrie du Lac Laberge**

De plus, avec la bathymétrie, il est possible de confirmer que les frayères se retrouvent dans des eaux peu profondes. En effet, celles-ci sont toutes à une profondeur inférieure à cinq pieds comme la représentation suivante de la bathymétrie le démontre :

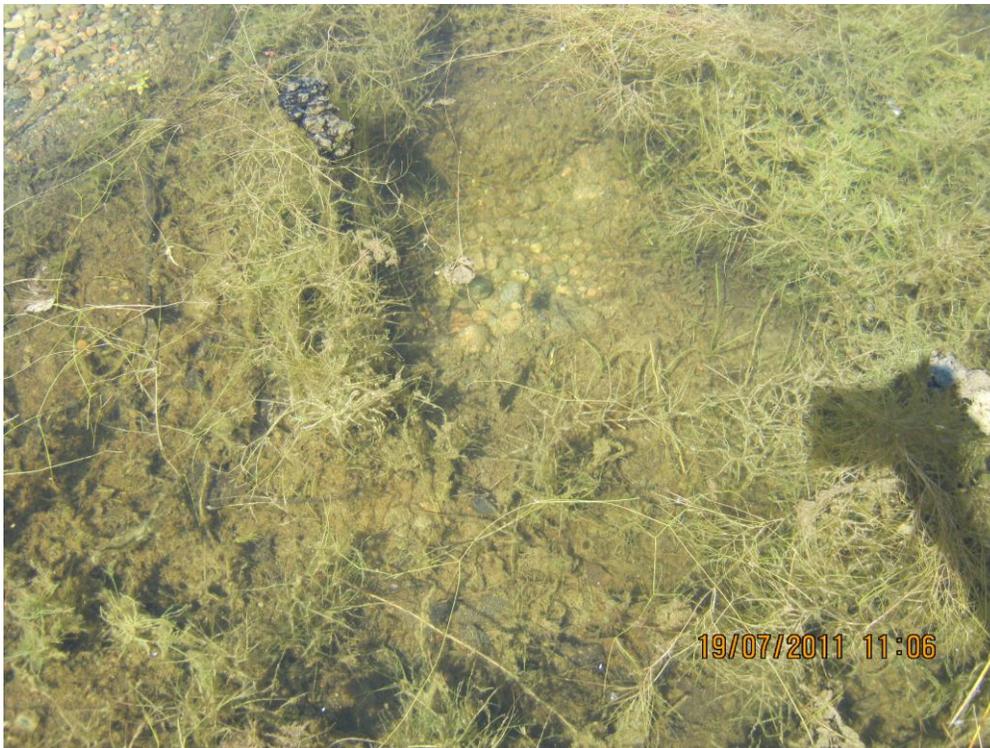
**Figure 22 : Frayère laissée à l'abandon par les crapets-soleil observée lors de la visite du 19 juillet 2011**

Afin de relocaliser les frayères dénombrées lors de la visite du 5 juillet 2011, le GPS a été utilisé, car leurs emplacements étaient enregistrés dans ce dernier. Donc, à l'aide de l'appareil, il suffisait tout simplement de marcher aux abords des rives et localiser les points correspondants aux frayères aperçues lors de la précédente visite. Cette méthode a été très utile, car lors de la visite du 19 juillet 2011, très peu de frayères étaient encore visibles. En effet, plusieurs de celles-ci étaient abandonnées (il apparaissait n'y avoir aucun entretien des frayères par les crapets-soleil) ou même recouvertes par les plantes. Cependant, il a été possible d'observer quelques frayères avec des crapets-soleil qui étaient situés dans des endroits à l'abri du soleil et une eau plus froide. Voici une photo représentant une frayère laissée à l'abandon :

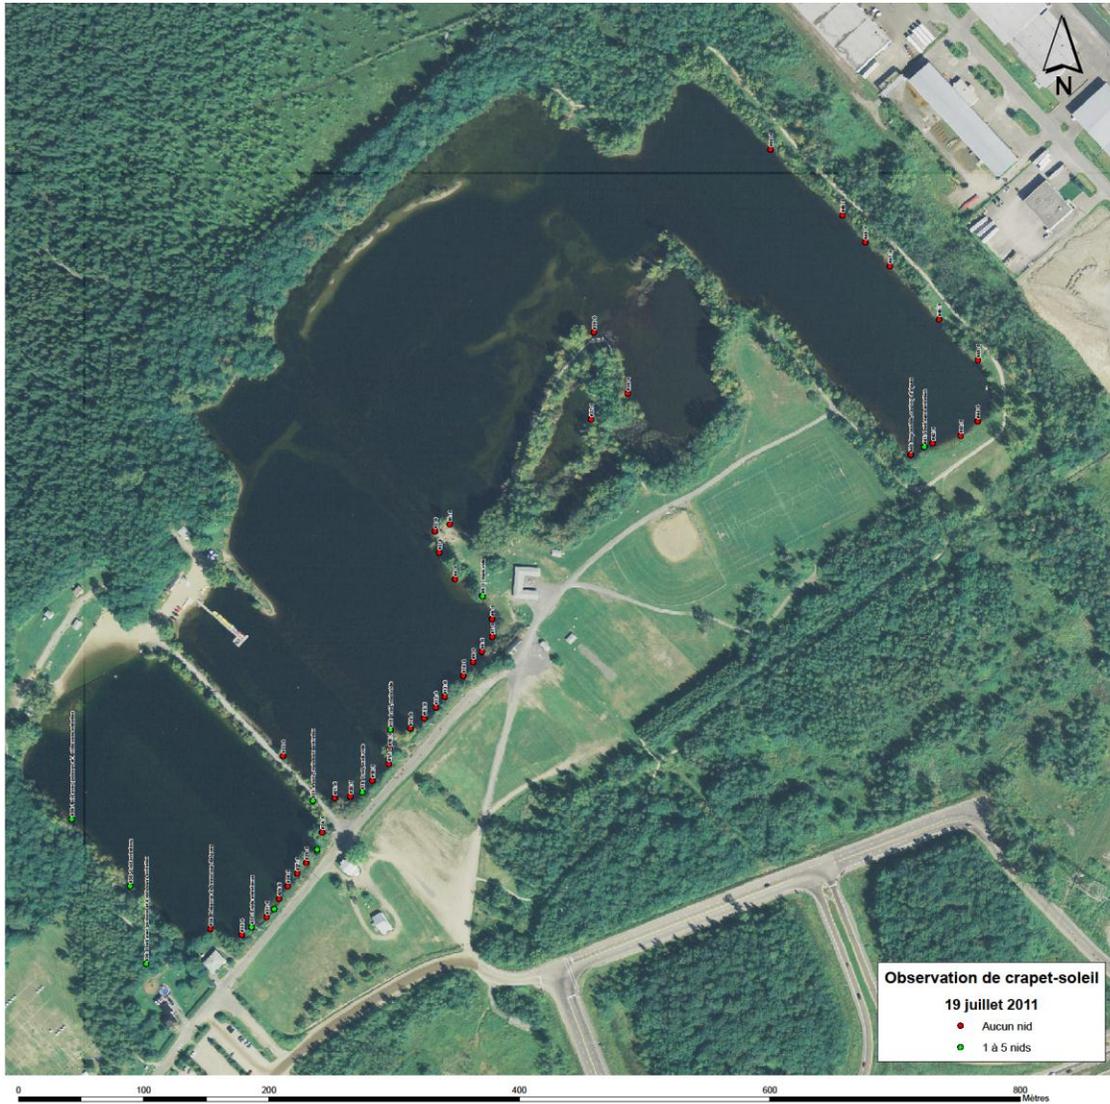
**Figure 23 : Positionnement et dénombrement des frayères lors de la visite du 19 juillet 2011**

Voici également une carte représentant le nombre de frayères observées lors de la visite<sup>13</sup>. Il est possible de constater qu'il n'y avait pratiquement plus aucune frayère occupée par les crapets-soleil. La température chaude des semaines précédentes semblent avoir eu un impact important sur les frayères.
