# Suivi de la qualité de l'eau de la rivière Waterloo - 2018

**Organisme  
des bassins  
versants**  
de la Capitale

Carrion, L.-M et Piché, R. 2019. Suivi de la qualité de l'eau de la rivière Waterloo – 2018. Organisme des bassins versants de la Capitale, 37 pages, 1 annexe.

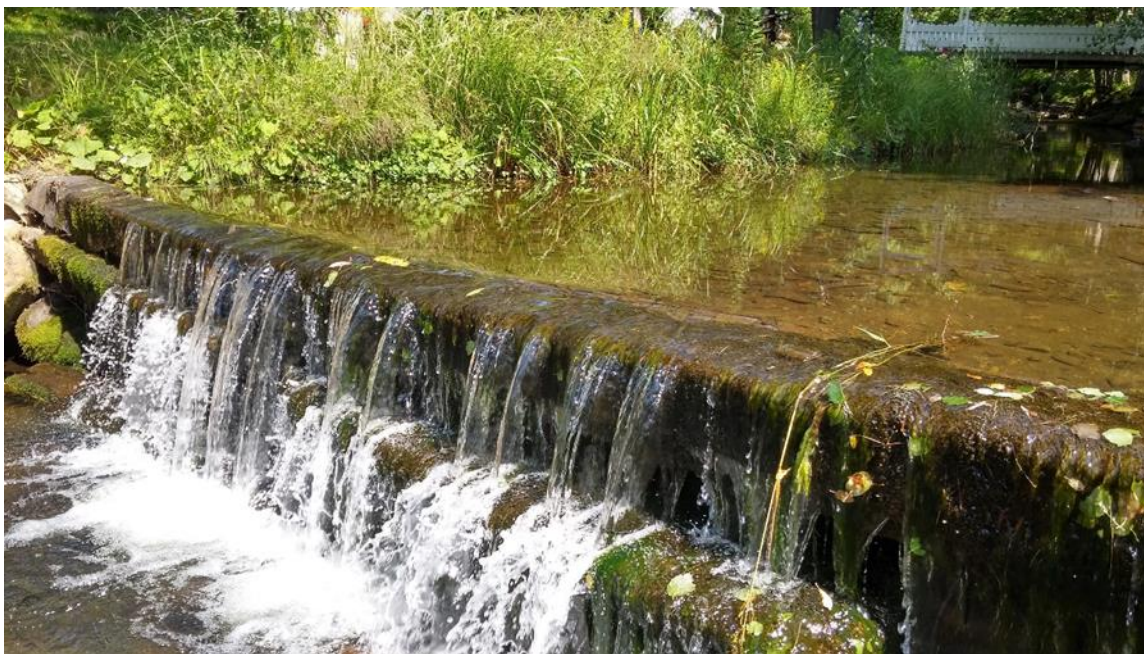
Figure 4: Seuil en amont de la station Waterloo #1 - Chemin des Lacs, 2018

La station d'échantillonnage Waterloo #1 - Chemin des lacs (# BQMA : 05090093) est située dans le secteur sud de la rivière. En amont de la première station, on retrouve le ponceau du chemin des lacs, alors qu'en aval on note la présence d'un seuil et de l'un des «lacs du Moulin» (Figures 3 et 4).

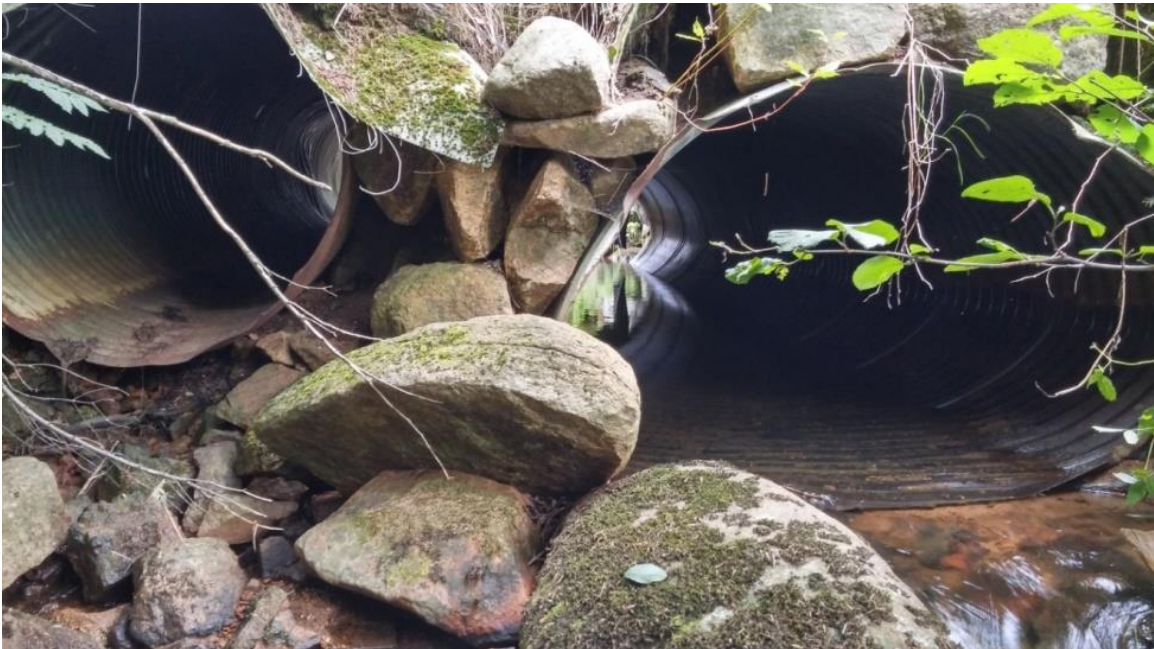
Figure 6: Ponceaux en amont de la station Waterloo #2 - Chemin du Moulin, 2018

La deuxième station Waterloo #2 - Chemin du Moulin (# BQMA : 05390094) est localisée à environ 2 km en amont de la station #1. Tout juste en aval de la seconde station, on retrouve également l'un des «lacs du Moulin».

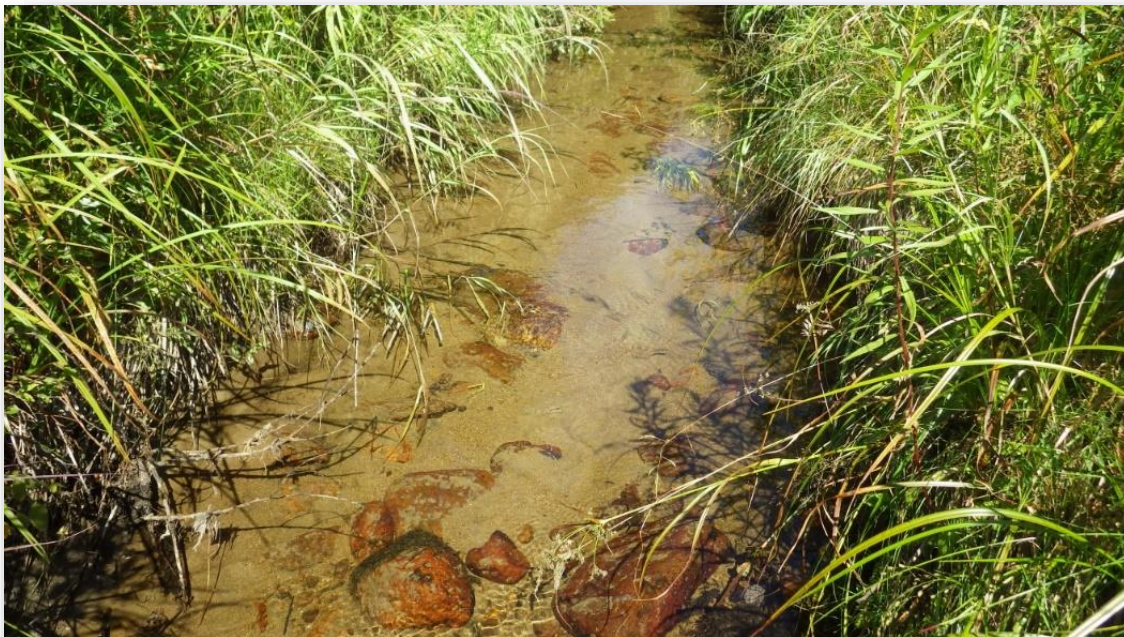
Photo 2 : Ensablement de la rivière Waterloo, 2016

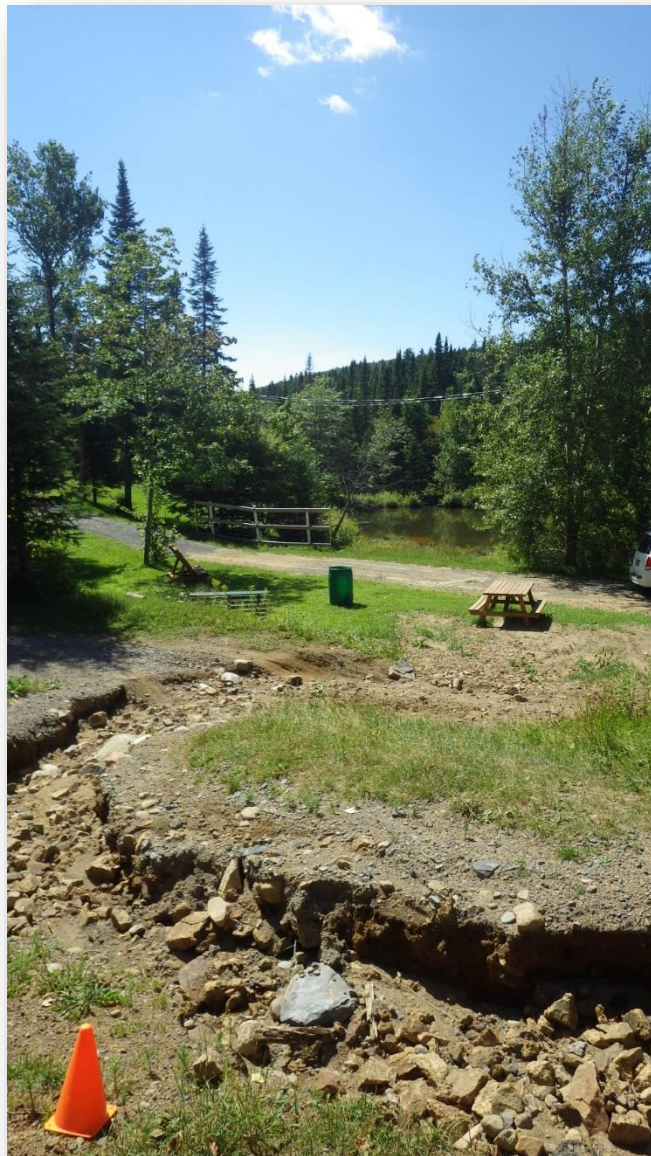
Photo 3 : Foyer d'érosion aux Sentiers du Moulin, 2016

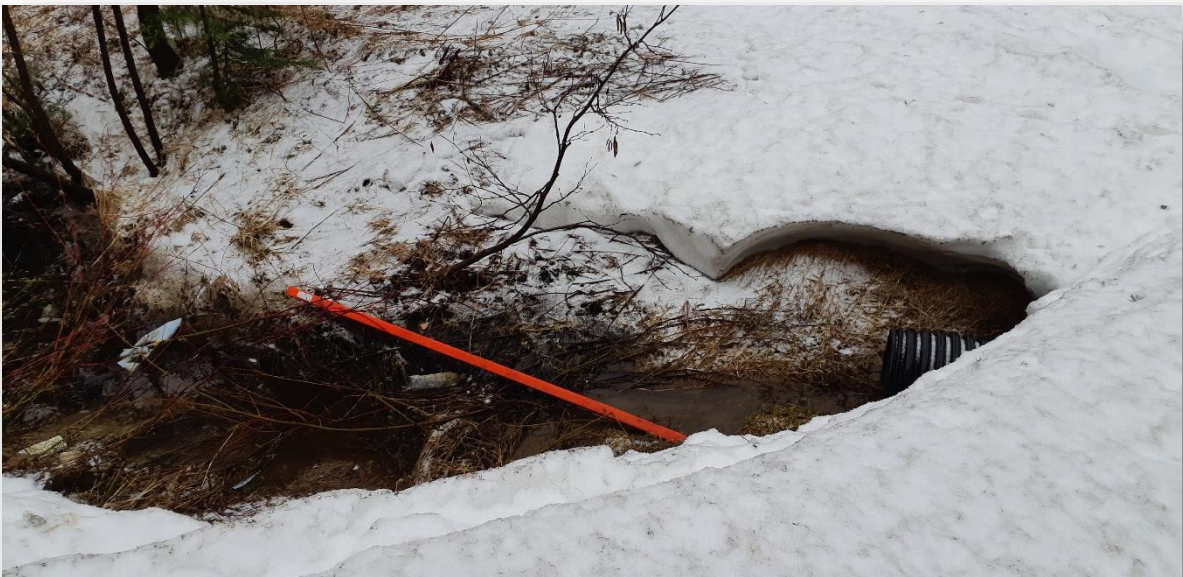
Photo 5 : Apport de sédiments aux Sentiers du Moulin, 2019

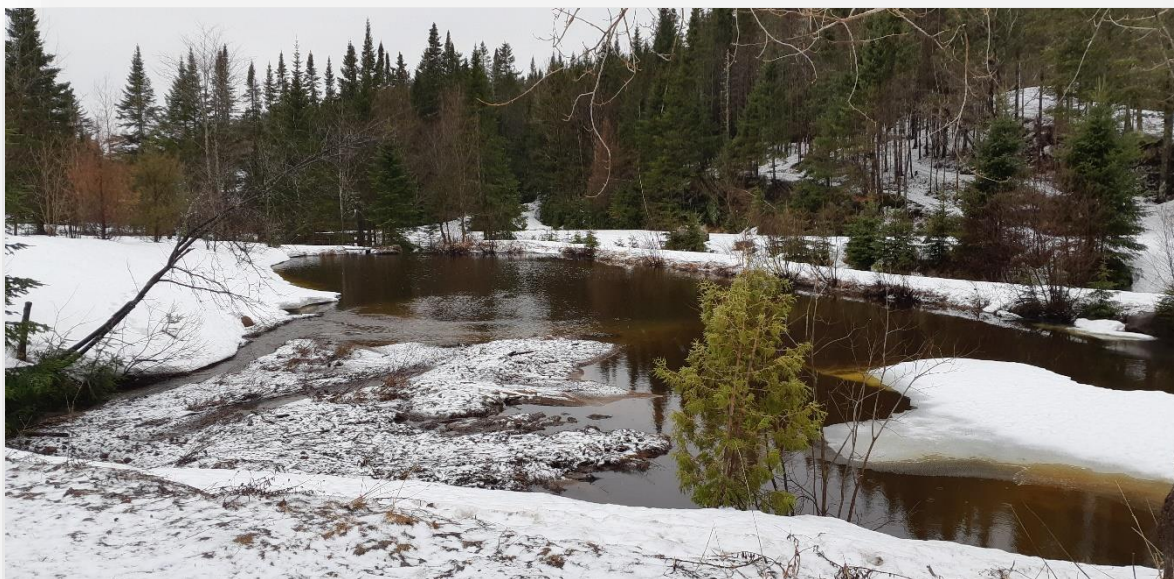
Photo 6 : Apport de sédiments aux Sentiers du Moulin, 2019
