**Organisme  
des bassins  
versants**  
de la Capitale

# Travaux de compensation dans la rivière du Cap Rouge

2013

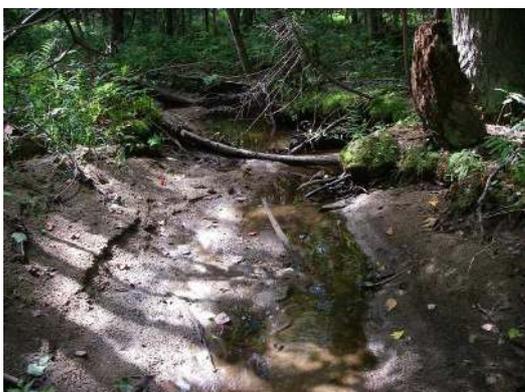
Photo 1 : Quantité importante de sédiments présents dans le lit du ruisseau Béland (septembre 2012).

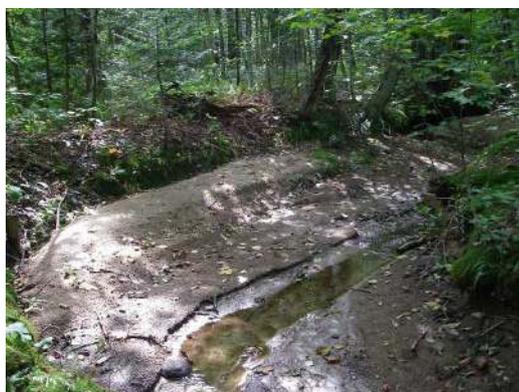
Photo 2 : L'ensablement du ruisseau Béland serait difficilement réparable sans encourir des dommages importants à la bande riveraine.

Les dommages engendrés au ruisseau Béland sont difficilement réparables. Le couvert forestier dans la bande riveraine du ruisseau fait en sorte que des aménagements à même ce ruisseau engendreraient plus de dommages que de bienfaits au milieu. Ainsi, avec l'approbation du ministère du Développement durable, de l'Environnement, de la Faune et des Parcs (MDDEFP) les aménagements de compensation ont été effectués sur un segment de la rivière du Cap Rouge situé entre le 4<sup>e</sup> rang Ouest et le chemin du petit Capsa, à Saint-Augustin-de-Desmaures.

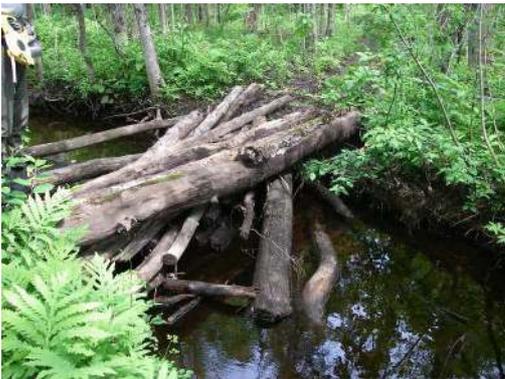
Photo 3: Traverse de motoneige consistant en plusieurs troncs d'arbres empilés dans le lit de la rivière.

Les travaux de nettoyage ont eu lieu dans la semaine du 6 août 2013 où des débris de pont, des débris forestiers et une traverse constituée de tronc d'arbres empilés ont été retirés du cours d'eau. Les branches d'aulnes et d'aubépines touchant le cours d'eau et menaçant de créer de nouveaux embâcles ont été coupées.

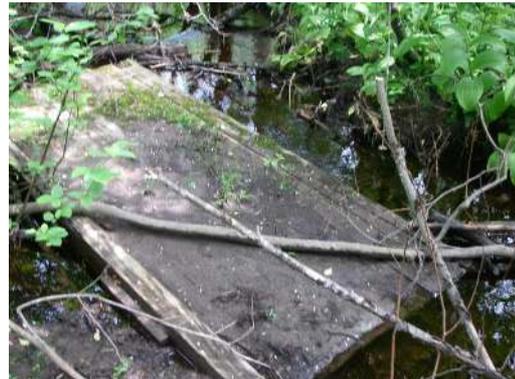
Photo 4: Vestiges d'un vieux pont dans le lit de la rivière.

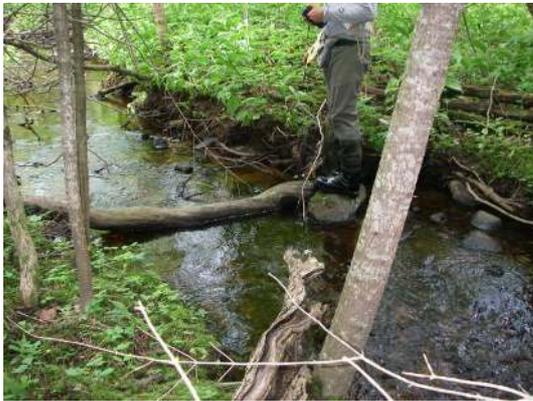
Photo 5 : Tronc d'arbre couché dans le lit du cours d'eau entre la partie amont et la deuxième partie.

Les travaux de nettoyage ont eu lieu dans la semaine du 12 août 2013. Un seuil en bois a été fabriqué entre les deux segments afin de confiner les matières fines en amont et de créer un endroit propice à la reproduction de l'omble de fontaine. Une frayère en lit de gravier a été aménagée en aval du seuil en bois.

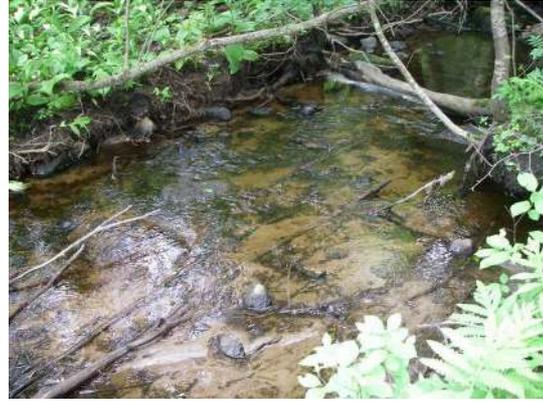
Photo 6 : Sédiments retenus par le tronc d'arbre couché.

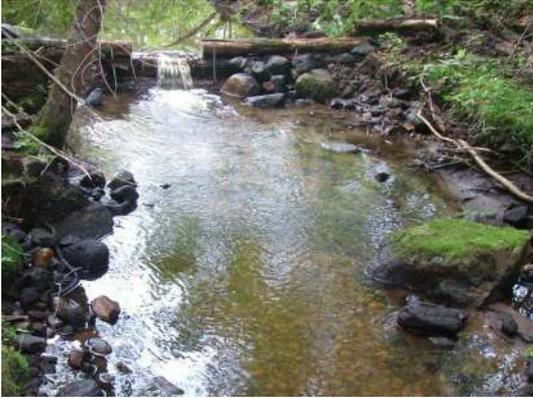
Photo 7 : Vue de la frayère et du seuil après l'aménagement.

Le seuil a été fabriqué à partir de troncs superposés avec membrane géotextile et déversoir central. La largeur du seuil est de 2,3 m puis la hauteur de 30 cm, l'entaille au centre est d'une largeur de 20 cm et d'une profondeur de 15 cm. La technique utilisée fut celle décrite dans le guide : *Habitat du poisson. Guide de la planification, de la réalisation et d'évaluation d'aménagement (Fondation de la Faune du Québec et Ministère de l'environnement et de la faune, 1996) (fiche en annexe).*

En aval du seuil, une frayère d'omble de fontaine fut réalisée selon la technique de lit de gravier. Trois tranchées de 30 cm de profondeur, 2 m de longueur et 60 cm de largeur ont été

creusées manuellement puis remplies de gravier rond sassé de 25 mm. Un VTT a permis d'acheminer le gravier sur le site. Ces travaux ont nécessité près d'une trentaine d'heures/personnes sur le terrain.

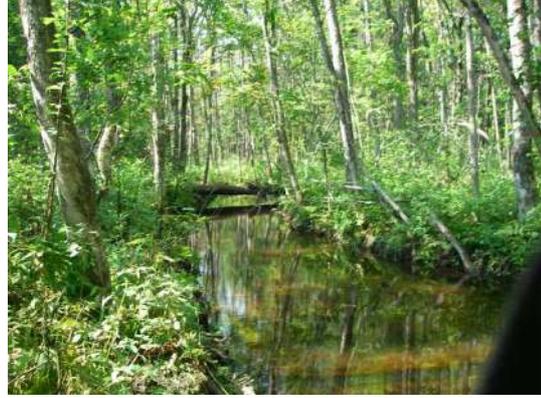
Photo 8 : Vue du cours d'eau près du pont après nettoyage.

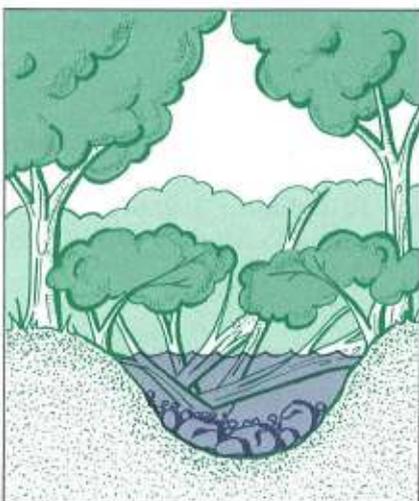
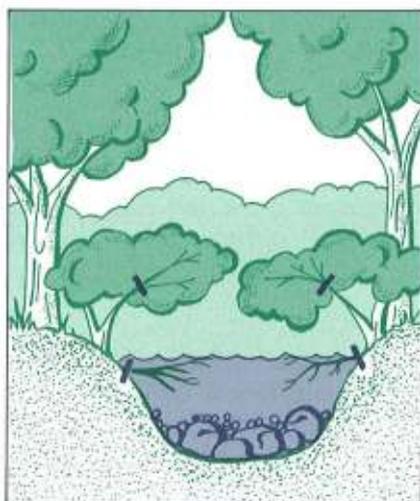
- les grosses pierres;
    - les billes de bois et les troncs d'arbres fixés au substrat;
    - les troncs d'arbres surplombant le cours d'eau.
  - Enlever les débris d'origine humaine (bidons, bouteilles, etc.) du cours d'eau et les envoyer à la récupération ou les mettre au rebut.

- Émonder les arbres et les arbustes situés le long des rives en taillant les tiges qui s'entrecroisent dans l'eau; cela favorise la repousse des tiges aériennes et l'écoulement de l'eau.

**Attention !** Le nettoyage ne doit pas être excessif; on doit préserver la diversité des composantes naturelles du cours d'eau.

On doit laisser suffisamment d'abris pour les poissons.

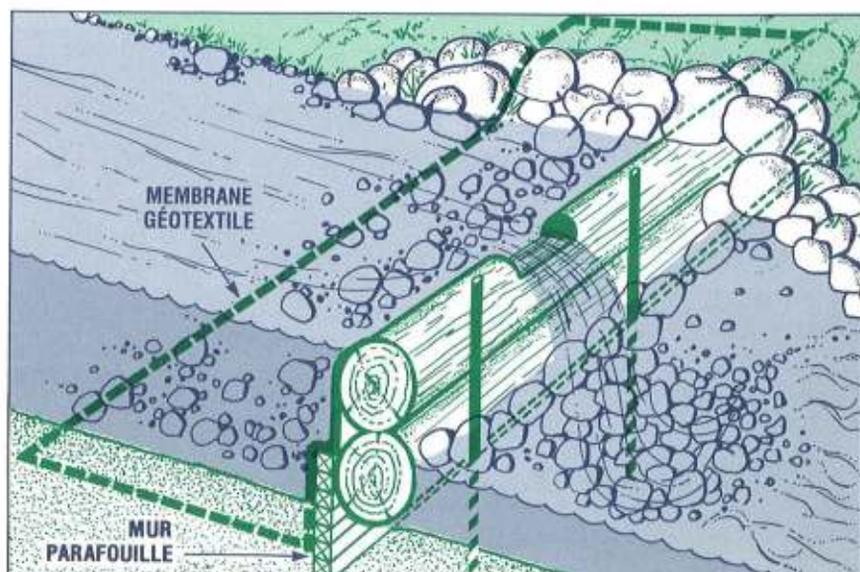
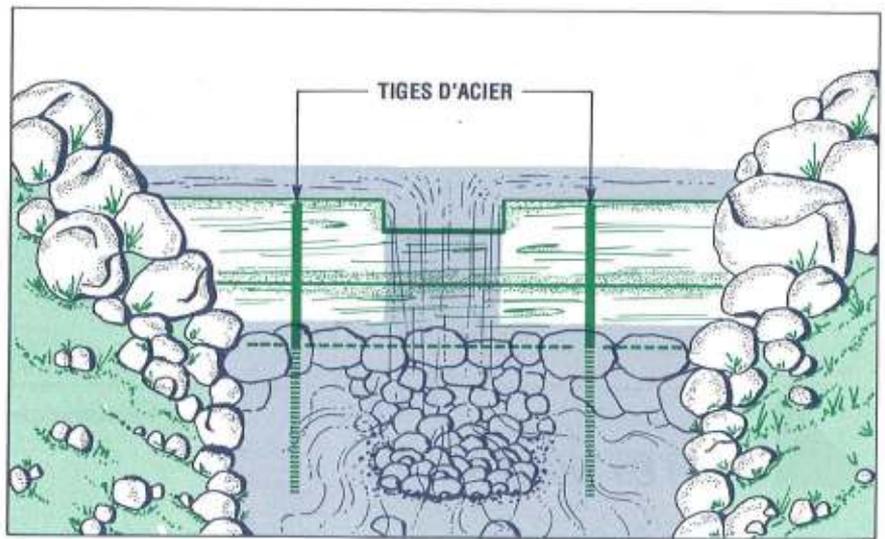
## SEUIL À TRONCS SUPERPOSÉS AVEC MEMBRANE GÉOTEXTILE ET DÉVERSOIR CENTRAL

- Enlever les pierres du lit du cours d'eau sur une distance suffisante pour installer la membrane géotextile.
  - Poser deux pièces de bois l'une sur l'autre en prenant soin de bien les ancrer dans les berges. Il peut être nécessaire de construire un mur parafouille sous la base du seuil pour protéger celui-ci contre l'érosion.

- Faire une entaille de 40 à 60 cm de largeur et de 10 à 15 cm de hauteur dans le centre de la première pièce de bois pour créer un déversoir.
  - Creuser le lit du cours d'eau du côté amont du seuil pour étendre la membrane géotextile.

- Plier la bordure de la membrane et clouer celle-ci, à travers le repli formé, dans la pièce de bois supérieure sur toute la longueur du seuil.
  - Recouvrir la membrane de pierres et de gravier.

- Stabiliser les berges en amont et en aval du seuil au moyen de pierres.
  - Disposer des roches plates sous le déversoir le long du seuil, de façon à limiter l'érosion.

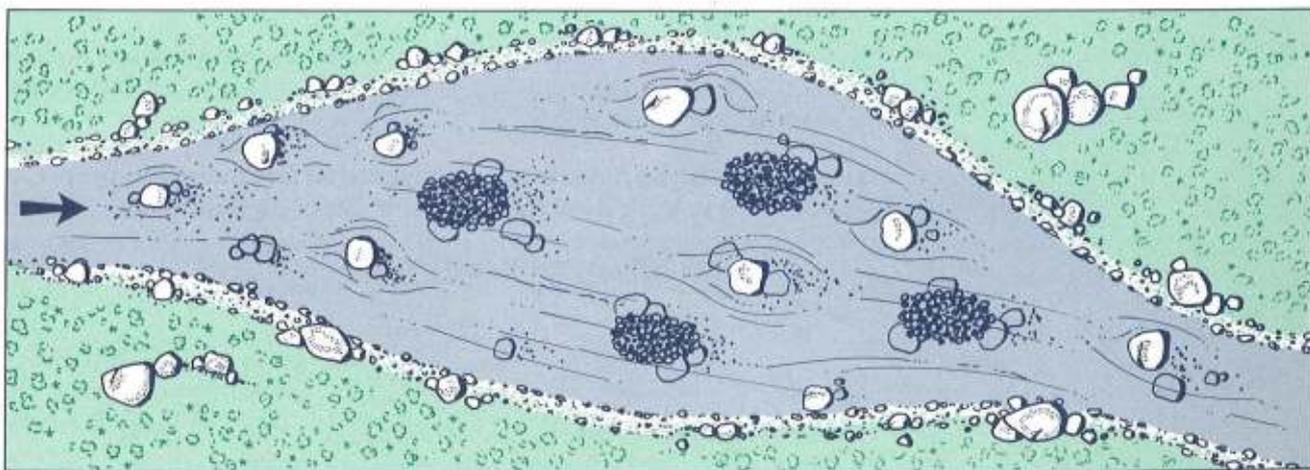
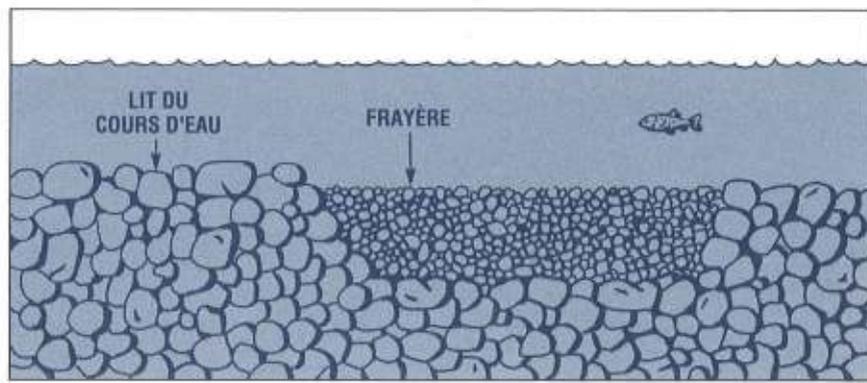
## Technique II LIT DE GRAVIER (généralement en petit cours d'eau)

- Comment ?**
- Choisir un élargissement du cours d'eau où le substrat est constitué de cailloux et de galets.
  - Enlever les débris de bois qui ne sont pas fixés au substrat et qui nuisent aux travaux.
  - Creuser des tranchées de 2 à 2,5 m de longueur, 60 cm de largeur et de 20 à 30 cm de profondeur, orientées selon le sens du courant.
  - Remplacer les matériaux enlevés par du gravier rond, de diamètre uniforme de préférence, se situant entre 9 et 40 mm.
  - Remplir la tranchée jusqu'au niveau du lit naturel du cours d'eau.
  - Placer les matériaux enlevés sur les rives ou en faire des amas en aval de la frayère pour créer des abris.
  - Faire autant de frayères que le site le permet.

- On peut creuser et enlever les matériaux trop grossiers sur la largeur totale d'un petit cours d'eau (maximum 2 m), sur une longueur de 2 à 2,5 m, et procéder comme il est décrit ci-dessus. Dans ce cas, creuser légèrement le lit du cours d'eau de manière à obtenir un fond en courbe concave plutôt qu'un fond plat.
