# Rapport de végétalisation des bandes riveraines en milieu agricole dans le bassin versant du lac Saint-Augustin – Année 2018

**Organisme  
des bassins  
versants  
de la Capitale**

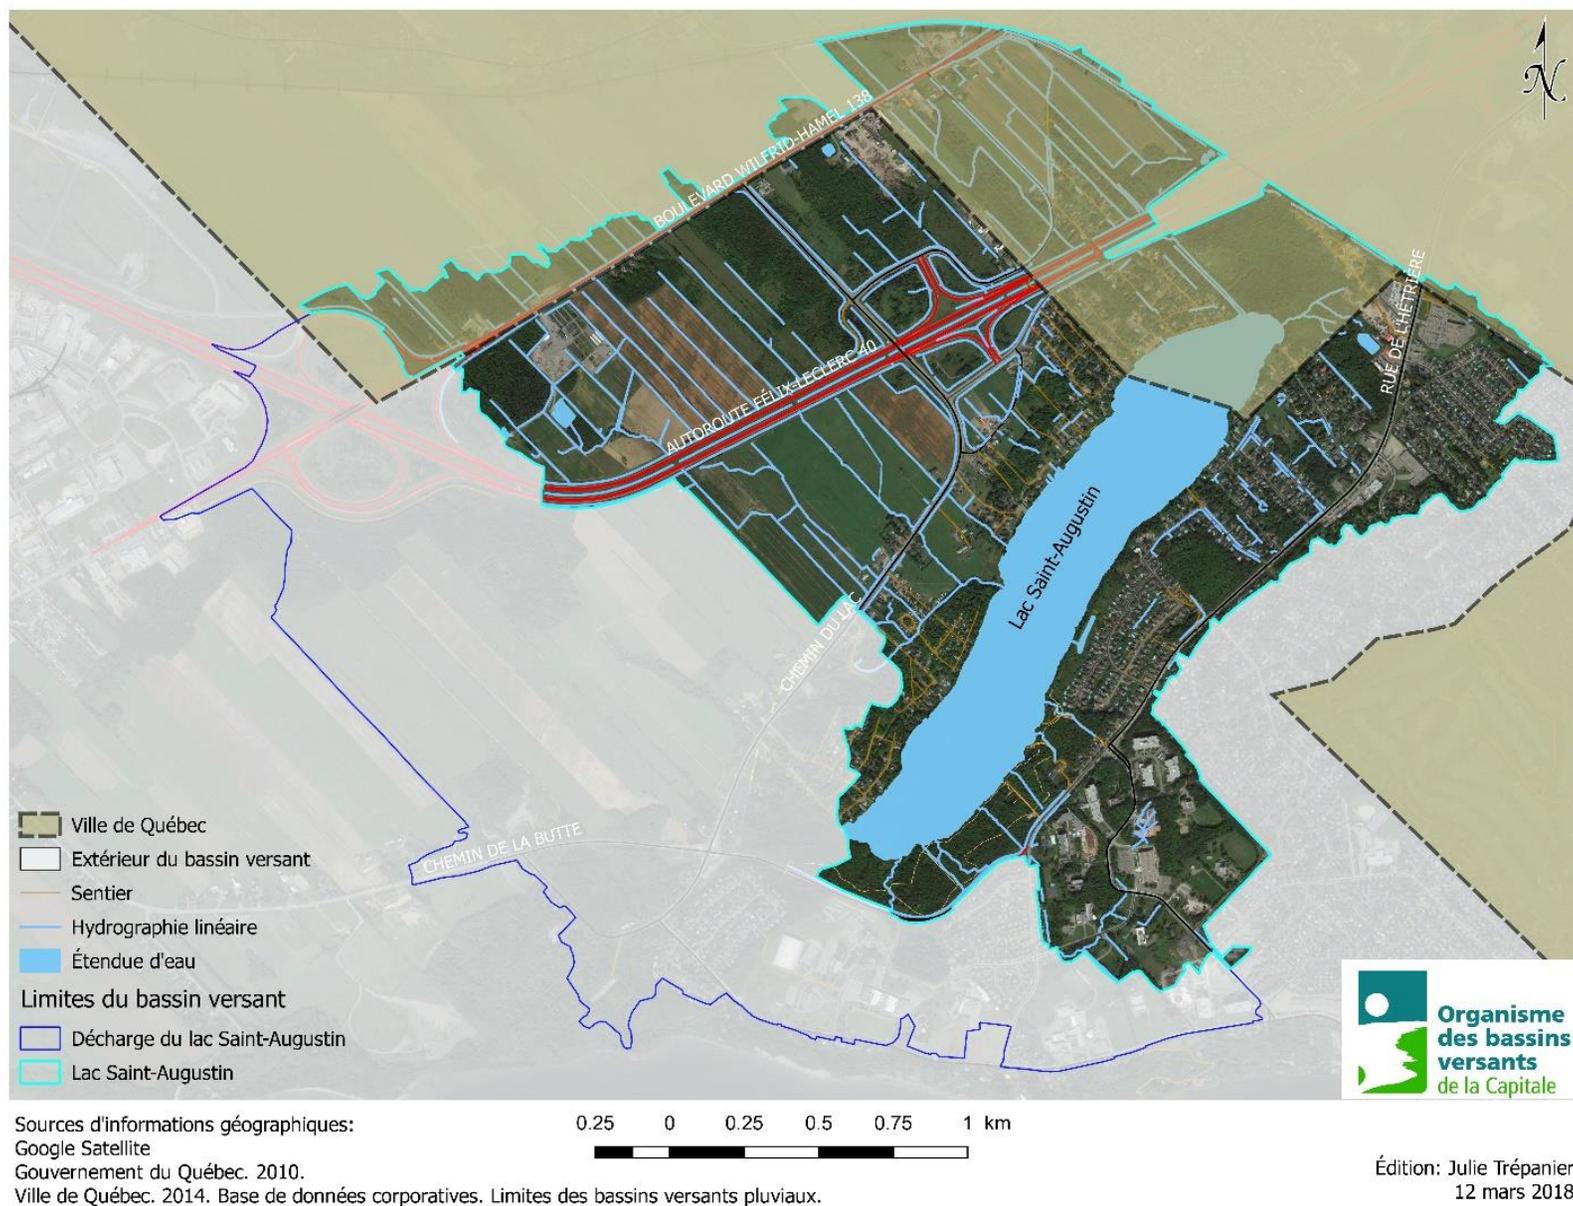
Figure 1: Carte du territoire d'étude selon les limites du bassin versant et du territoire de la Ville de Saint-Augustin-de-Desmaures.

Le mandat de végétalisation concernait le territoire du bassin versant de la décharge du lac Saint-Augustin compris à l'intérieur de celui de la Ville de Saint-Augustin-de-Desmaures. À noter que seulement la partie du bassin versant comportant les tributaires du lac a été sélectionnée ; le bassin versant de la décharge, soit le cours d'eau qui draine le lac vers le fleuve, a été exclu. La topographie du bassin versant du lac suggère que la partie du territoire visé du côté nord du lac est relativement plane et que celle du côté sud est formée par un plateau en amont suivi par une pente plus prononcée en allant en direction du lac.

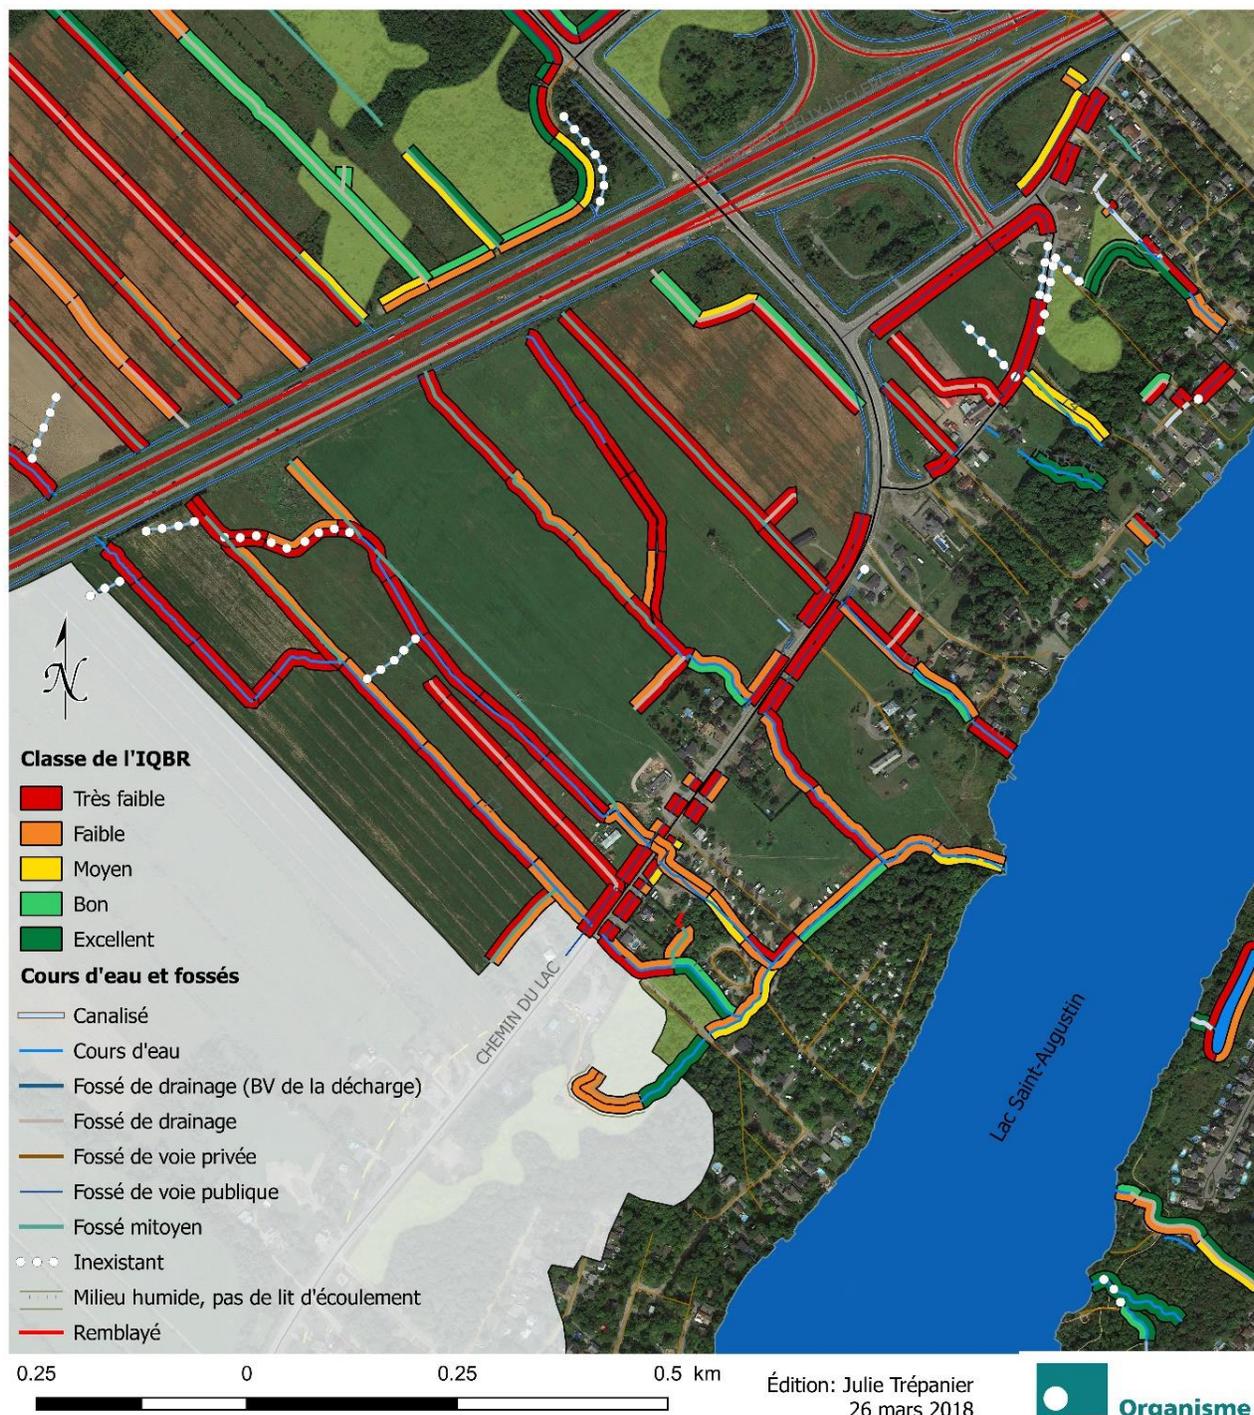
Figure 2: Qualité des bandes riveraines caractérisées sur le territoire d'étude au Sud de l'autoroute 40.

La campagne de caractérisation des cours d'eau et fossés de 2016 et 2017 a permis de mieux définir le potentiel d'action par une végétalisation des bandes riveraines. Celles-ci filtrant les contaminants ruisselant vers les cours d'eau, leur faible densité peut induire un apport accru en contaminants. Par conséquent, la végétalisation des bandes riveraines et leur densification peuvent permettre d'augmenter le potentiel filtrant des rives, permettant alors de réduire la quantité de contaminants lessivés vers les tributaires. Un Indice de Qualité de la Bande Riveraine (IQBR) a donc pu être calculé et différentes sources ponctuelles et diffuses de contaminants ont été répertoriées.

L'IQBR est calculé à l'aide des proportions de la surface de la bande riveraine en différentes composantes végétales telles que la forêt, les arbustaies, les herbaçaias, les cultures, les friches/fourrages/pâturages/pelouses, les coupes forestières, le sol nu, le socle rocheux et les infrastructures. En fonction des services écologiques qu'elles rendent (rétention des sédiments et contaminants, stabilisation des berges, réduction de l'évapotranspiration, création d'habitats, limitation de la productivité autochtone, régularisation de l'hydrosystème, etc.), ces composantes sont pondérées dans le calcul de l'IQBR. Un IQBR élevé indique donc une bande riveraine d'importance écologique et donc de bonne qualité. À l'inverse, un IQBR faible indique une bande riveraine rendant peu de services écologiques et de faible qualité.

L'IQBR a permis la classification des tributaires en catégories de qualité de la bande riveraine et par ordre de grandeur du travail nécessaire. Ainsi, les tributaires possédant la plus faible qualité de l'eau et la plus faible qualité de bande riveraine ont pu être identifiés et priorisés pour les interventions de végétalisation des bandes riveraines.

La qualité des bandes riveraines ne semble pas être problématique pour le secteur Ville de Québec (figure 2) et le secteur Sud-Ouest.

À l'inverse, les secteurs se trouvant au Nord du lac de chaque côté de l'autoroute 40 ainsi que le secteur sud-est présentent des qualités de bandes riveraines allant de moyenne à très faible. Les secteurs au sud de l'autoroute 40 semblent donc prioritaires pour effectuer des actions de végétalisation. Pour les raisons mentionnées ci-dessus, le Nord de l'autoroute 40 n'a pas été considéré.

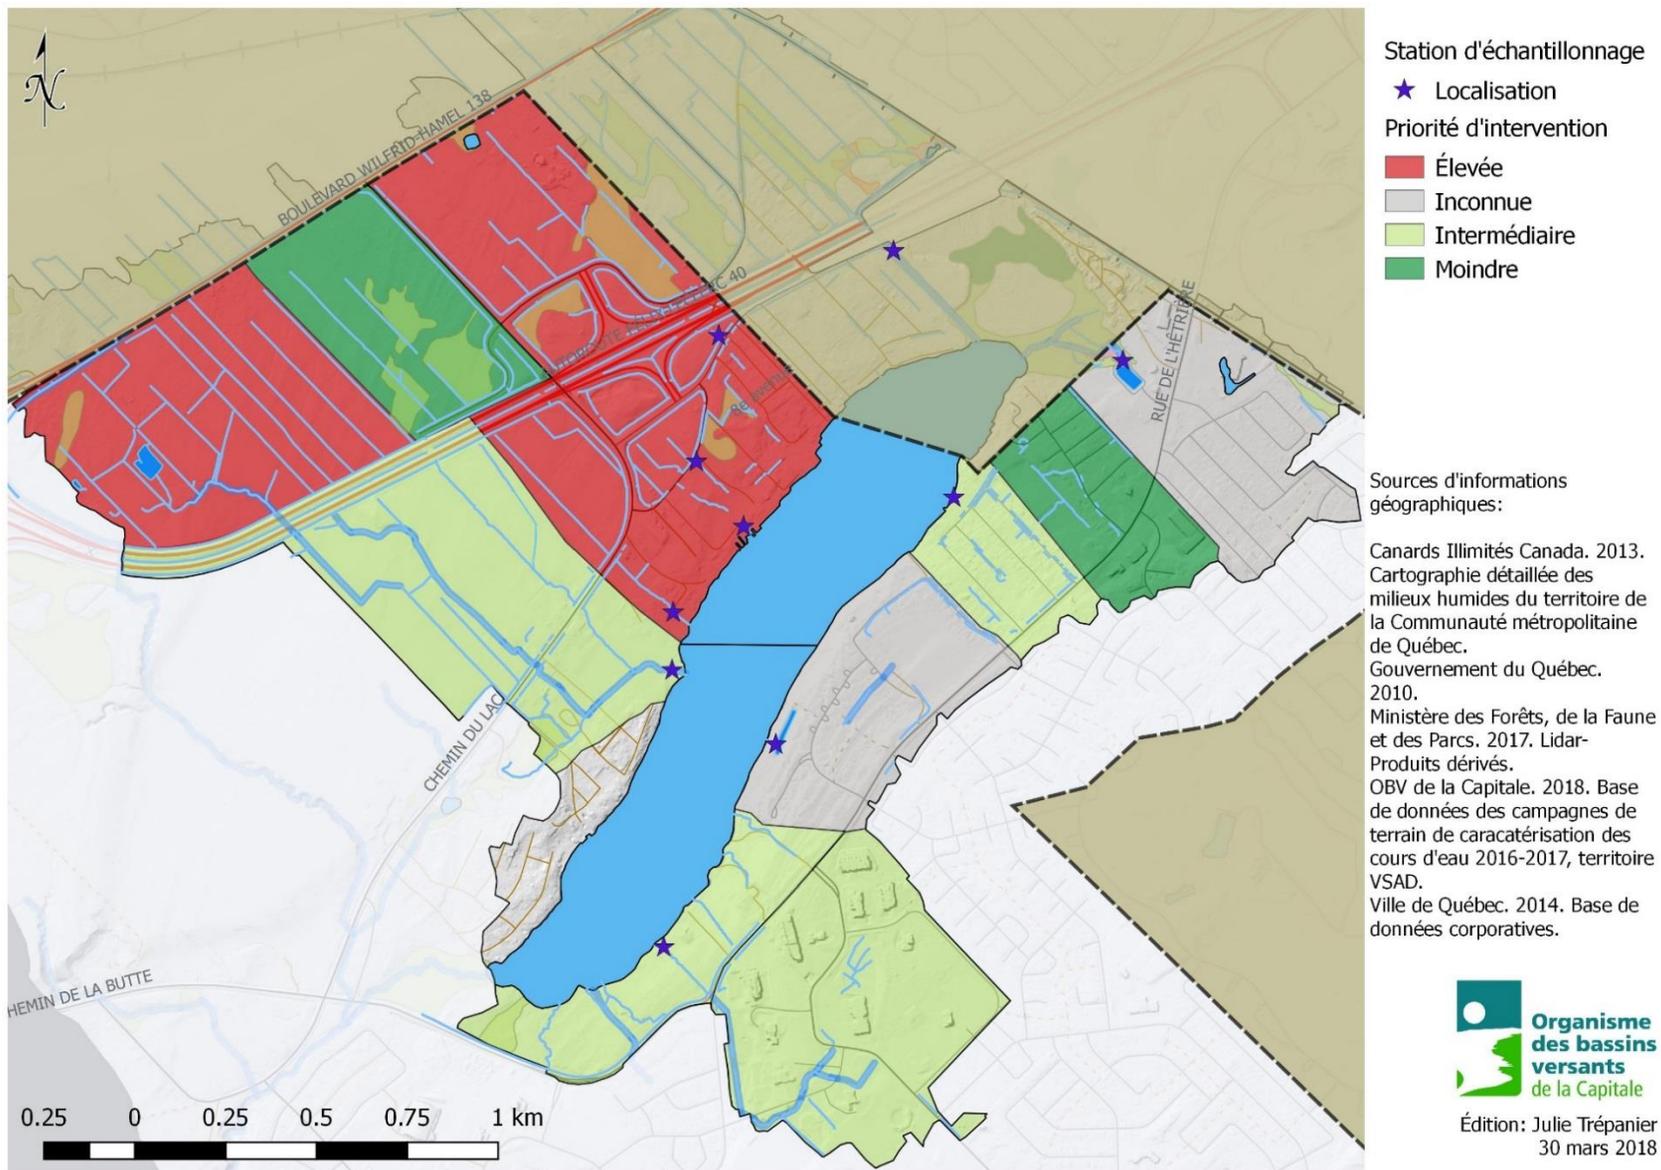
Figure 3: Secteurs prioritaires d'intervention pour le territoire d'étude.

La combinaison des deux indices ainsi que de multiples observations sur le terrain ont permis de cibler prioritairement le secteur Nord du lac Saint-Augustin, plus particulièrement le Nord de l'autoroute 40 et le Sud-Est de l'autoroute 40 (figure 3).

Lors de l'analyse des secteurs potentiels pour la végétalisation des bandes riveraines, les propriétaires des terrains du secteur du Nord de l'autoroute 40 ont reçu un avis d'expropriation en raison de l'étendue du terrain exploité pour l'agrandissement du parc industriel. En raison de la précarité de la pérennité des végétalisations qui auraient eu lieu à cet endroit, ce secteur a été écarté des choix possibles.

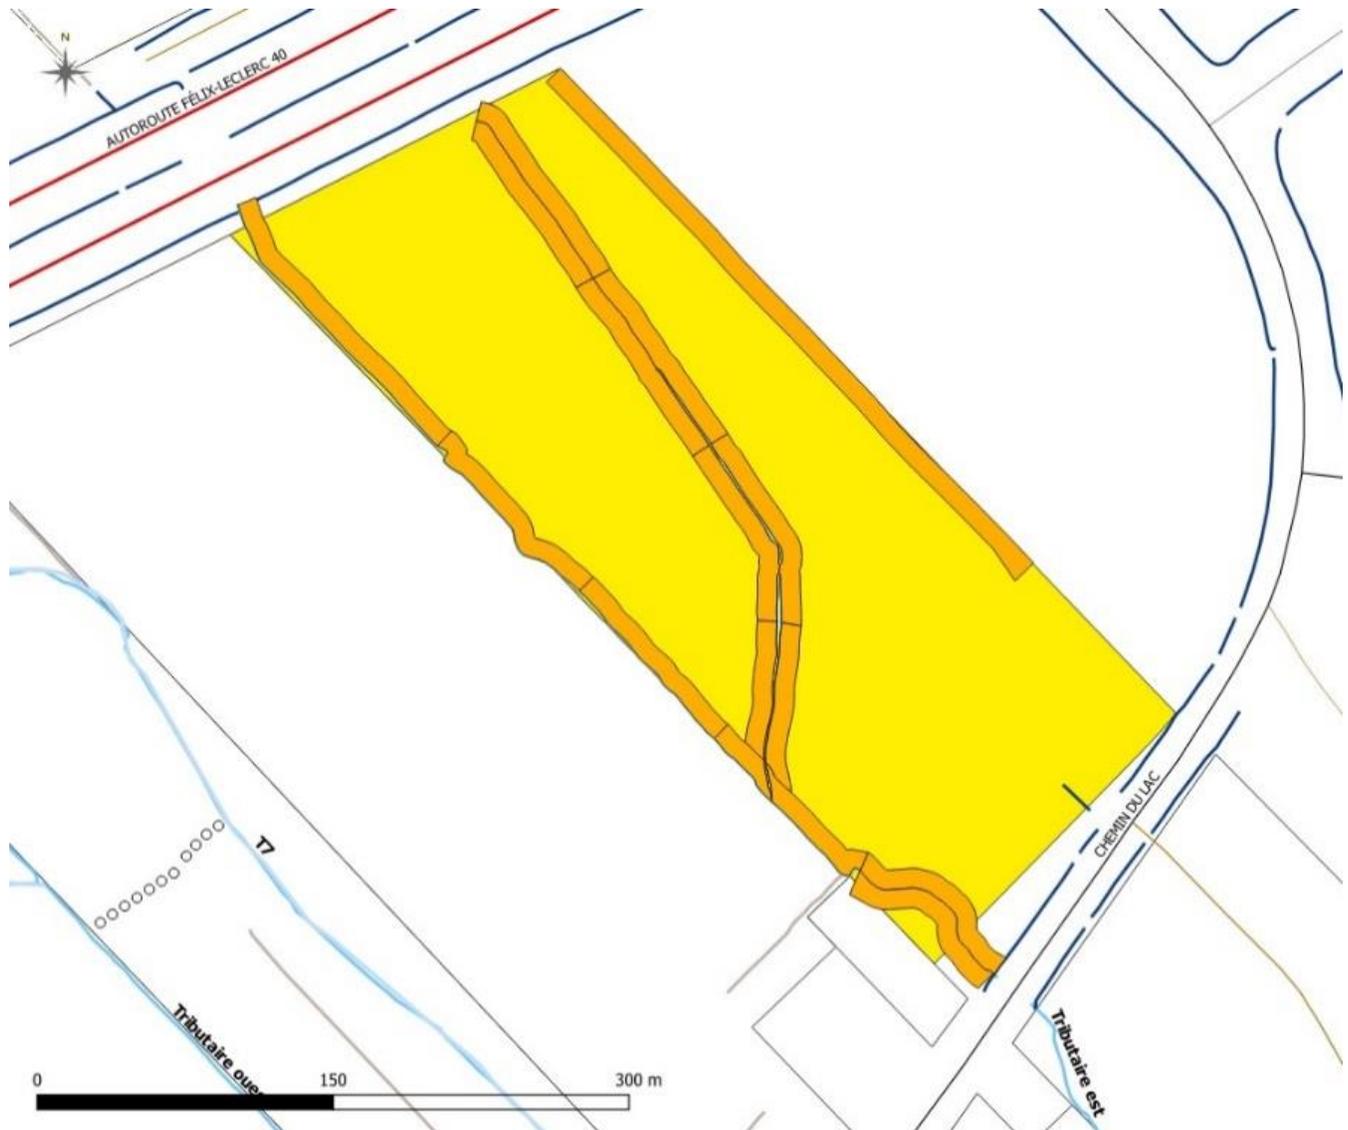
Sur la terre de M. Paquet, un total de 1400 mètres linéaires de bande riveraine étaient disponibles pour la végétalisation. Les côtés parallèles aux routes ont été évités par souci de visibilité et sécurité routière. Le vent circule au centre de la terre agricole, allant d'Ouest en Est; la plantation d'espèces à port arbustif dense et haut a donc été évitée au centre des axes principaux et planifiée aux extrémités de la terre agricole.

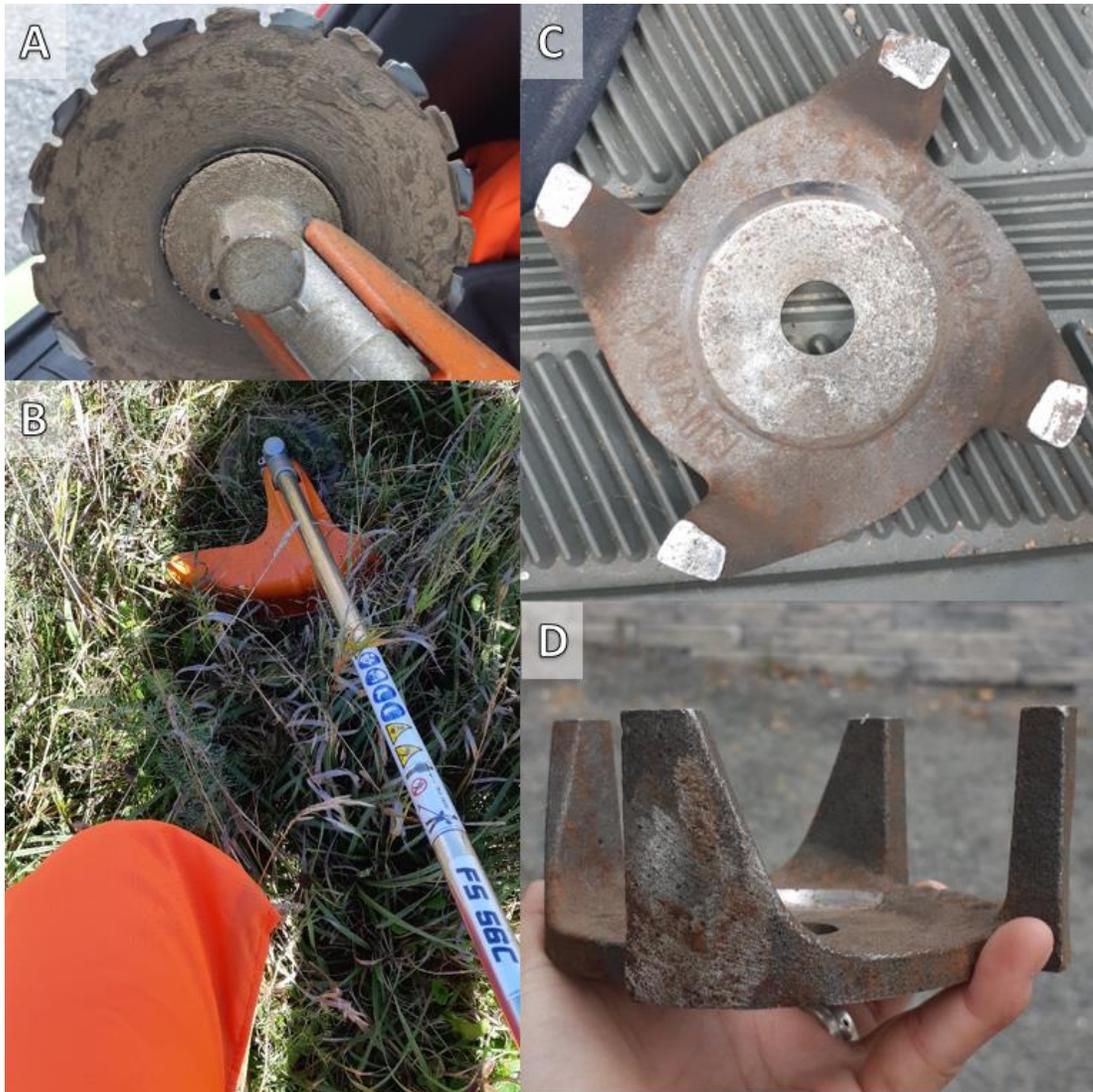
**Fig. 6:** Embout de la débroussailleuse vu du dessus (A), débroussailleuse au travail (B), embout de taupage vu du dessus (C), embout de taupage vu de côté (D).

En raison de la forte densité d'herbacées dans la bande riveraine, un débroussaillage a eu lieu (Figures 10). Ce dernier a permis la création d'ouvertures dans la canopée pour les jeunes plants qui devaient être plantés. Par la suite, l'embout de la débroussailleuse a dû être changé afin d'y mettre un embout de type « taupe » (Figure 10). À l'aide de cet instrument, la terre a été retournée afin d'être décompactée et aérée.

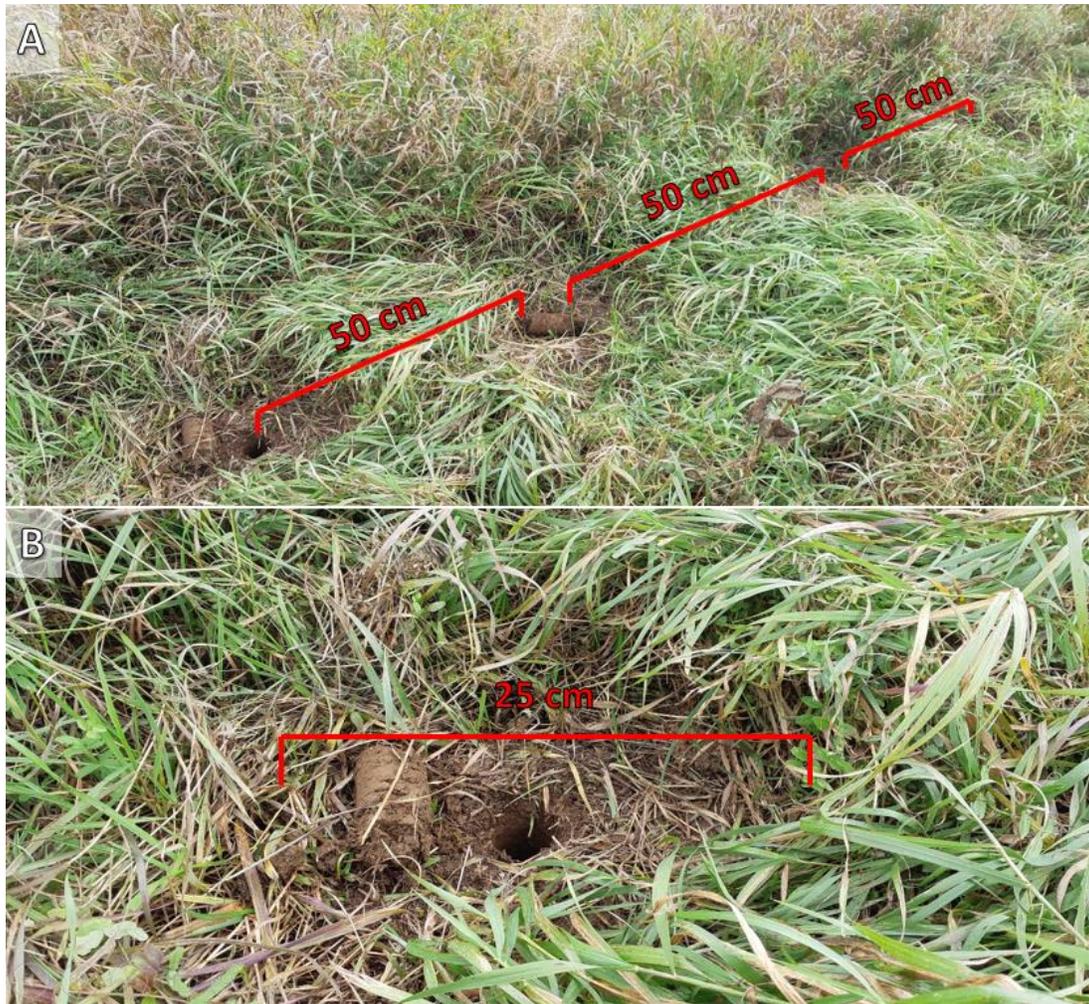
Fig. 7: Espacement des trous (A) et trous effectués par les plantoirs (B). On remarque les alentours des trous qui ont été débroussaillés pour réduire la compétition pour la lumière autour du futur plant.

Tout d'abord, des trous ont été faits à l'aide de plantoirs (figure 7B). Par la suite, les plants commandés, d'espèces variables (*Salix miyabaena*, *Amelanchier canadensis*, *Ribes idaeus*, *Prunus virginiana*, *Viburnum nudum var. cassinoides*, *Ilex verticillata*, *Quercus macrocarpa*, figure 8), ont été répartis puis plantés adéquatement (figure 9).

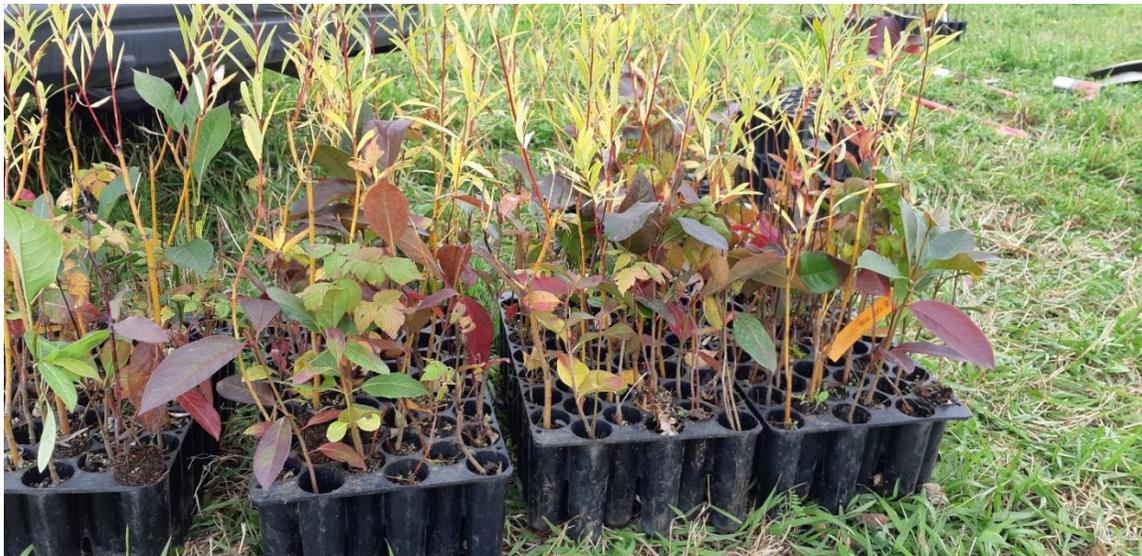
Fig. 8: Semis reçus avant la plantation; framboise du mont Ida (*Rubus idaeus*), houx verticillé (*Ilex verticillata*), viorne cassinoïde (*Viburnum nudum* var. *cassinoides*), amélanchiers (*Amelanchier canadensis*), saule (*Salix miyabaena*), cerisier de Virginie (*Prunus virginiana*) et chêne à gros fruits (*Quercus macrocarpa*).

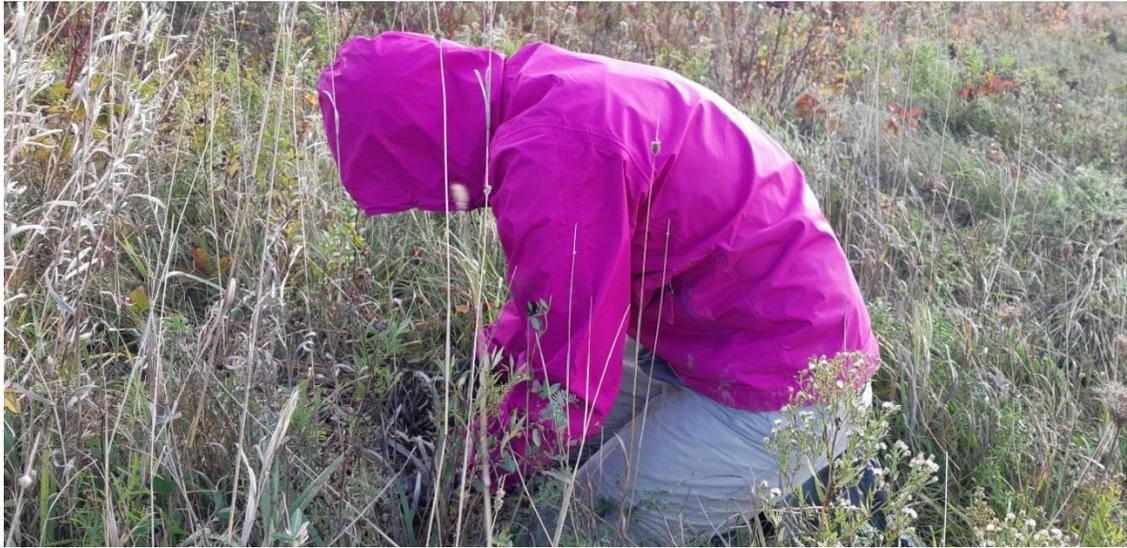
Fig. 9: Plantation des plants.

Nous avons donc procédé à la plantation d'arbres et d'arbustes dans la bande riveraine à l'intérieur de l'intervalle de 0-3 mètres demandé, à raison d'un plant par 50 cm à 1 mètre de distance de la transition entre la bande riveraine et le terrain agricole (figure 7A). Cette stratégie a pour but de créer une barrière limitant l'accès à la bande riveraine pour la machinerie, permettant ainsi sa régénération à coût moindre.

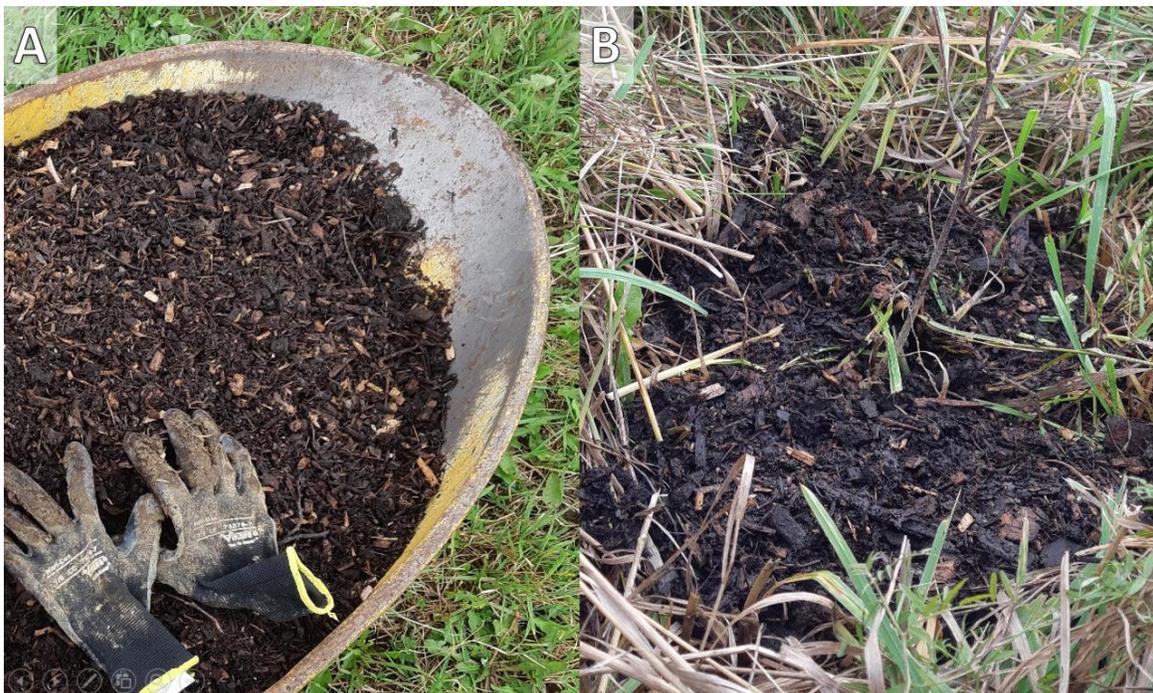
Fig. 10: Paillis forestier (A) et recouvrement de la base d'un plant par du paillis forestier (B).

Le paillage est une technique permettant de diminuer les besoins en arrosage, de réduire la pousse des herbes indésirables, d'apporter de la matière organique en sols pauvres, de contrôler les risques de maladies et d'aider à la résistance hivernale en isolant les racines du froid.

En raison de la taille des plants, du type de sol, de la densité des plantes herbacées autour et des périodes de gel à venir, la base de chaque plant a été recouverte d'une épaisseur de 3 cm de paillis forestier sur un rayon d'environ 25 cm autour de la base du plant (figure 9).

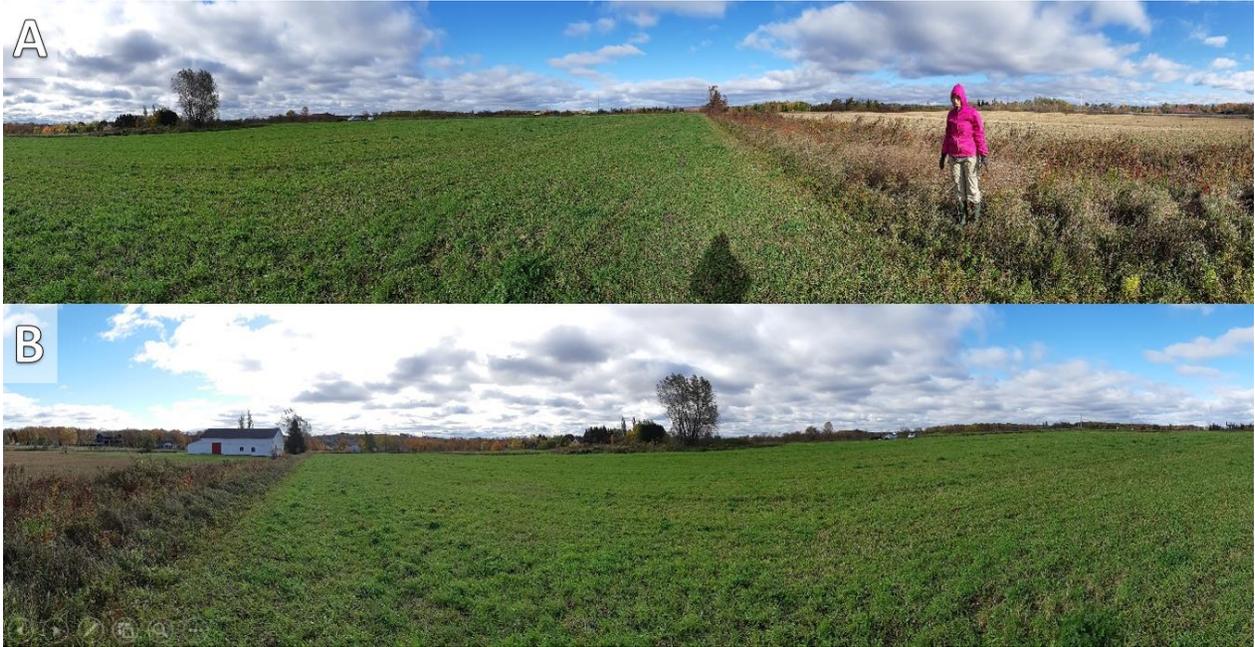
**Fig. 11: Vue ver le Sud (A) et vers le Nord (B) du terrain végétalisé à l'été 2018.**

Au total, environ 1200 végétaux ont été plantés chez M. Denis Paquet en octobre 2018. Les chênes à gros fruits ont été plantés à 90 m d'intervalles sur toute la longueur des bandes riveraines et les amélanchiers et les cerisiers de Virginie ont été plantés en alternance aux extrémités du terrain en raison de leur taille et leur port arbustif plus imposants. Au centre des bandes riveraines, les framboisiers, les houx verticillés, la viorne cassinoïde et le saule ont été plantés en alternance.
