Rapport de végétalisation des bandes riveraines en milieu agricole dans le bassin versant de la décharge du lac Saint-Augustin –

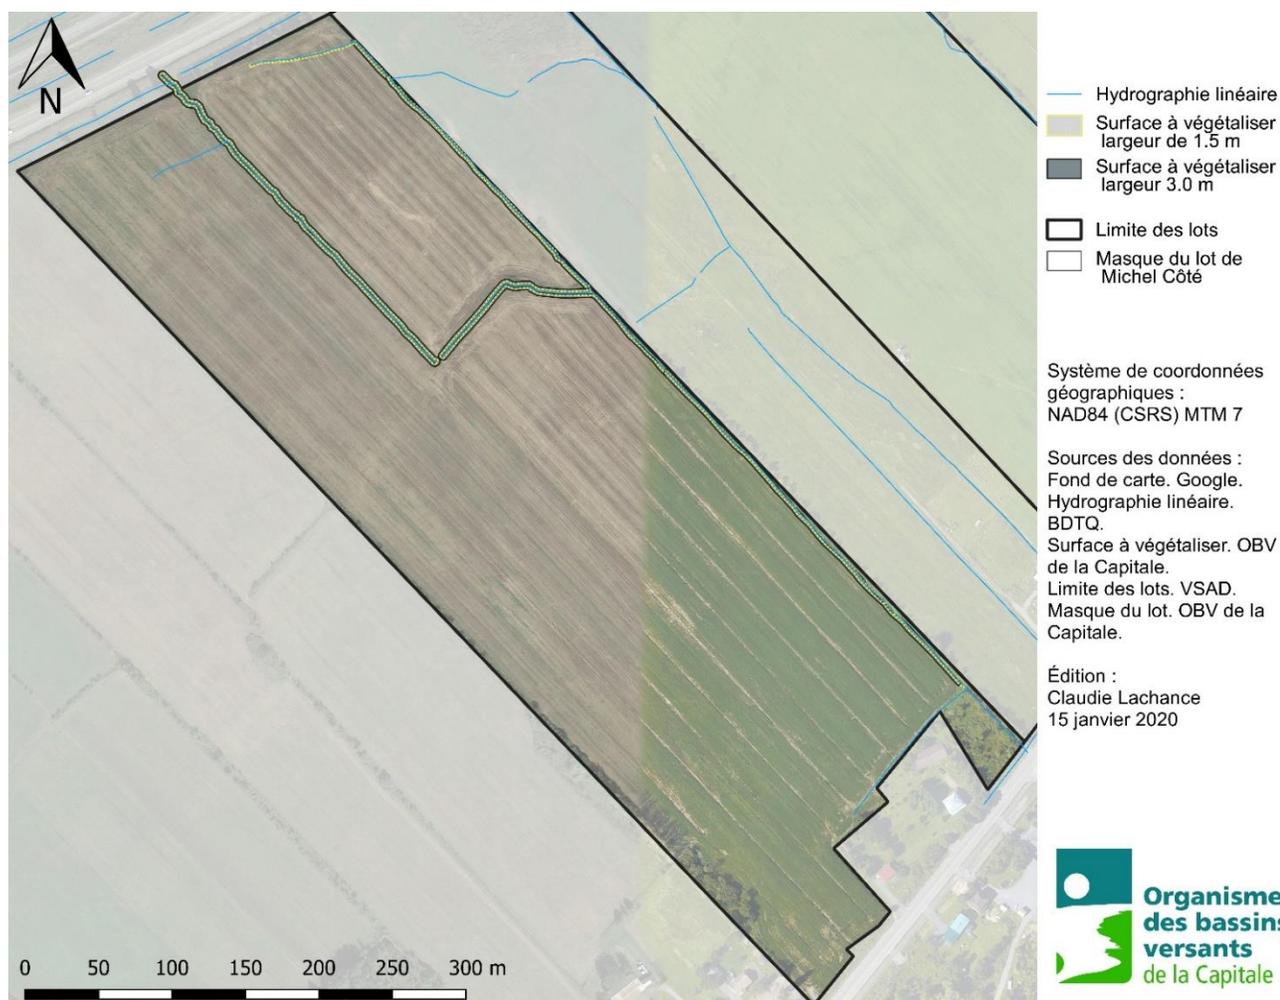
Figure 3 : Plan de végétalisation pour le lot de Michel Côté.

Michel Côté a 1115,0 m linéaires de bande riveraine qu'il a accepté de végétaliser sur une largeur de 1,5 à 3,0 m de distance de la ligne des hautes eaux (figure 3). Comme la bande riveraine déjà en place est peu fournie, la végétalisation nécessaire a été estimée à 90%. Comme la largeur à végétaliser est faible et que le talus bordant le ruisseau est pentu, la technique utilisée consiste à planter 1 plant par mètre à une distance de 0,5 m de la limite définie par l'agriculteur. Cette façon de faire permet de limiter l'accès de l'agriculteur aux végétaux derrière la ligne de plantation, ce qui favorise une régénération et une reprise naturelle de la végétation indigène de l'endroit, permettant une meilleure survie des plants, un meilleur succès à long terme ainsi qu'une diminution importante des coûts de végétalisation.

Les espèces à planter ont été sélectionnées pour leur absence de reproduction par stolons et par drageons, pour leur diversité de hauteur à maturité, pour leur densité de feuillage ainsi que pour leur absence d'intérêt pour les grands mammifères.

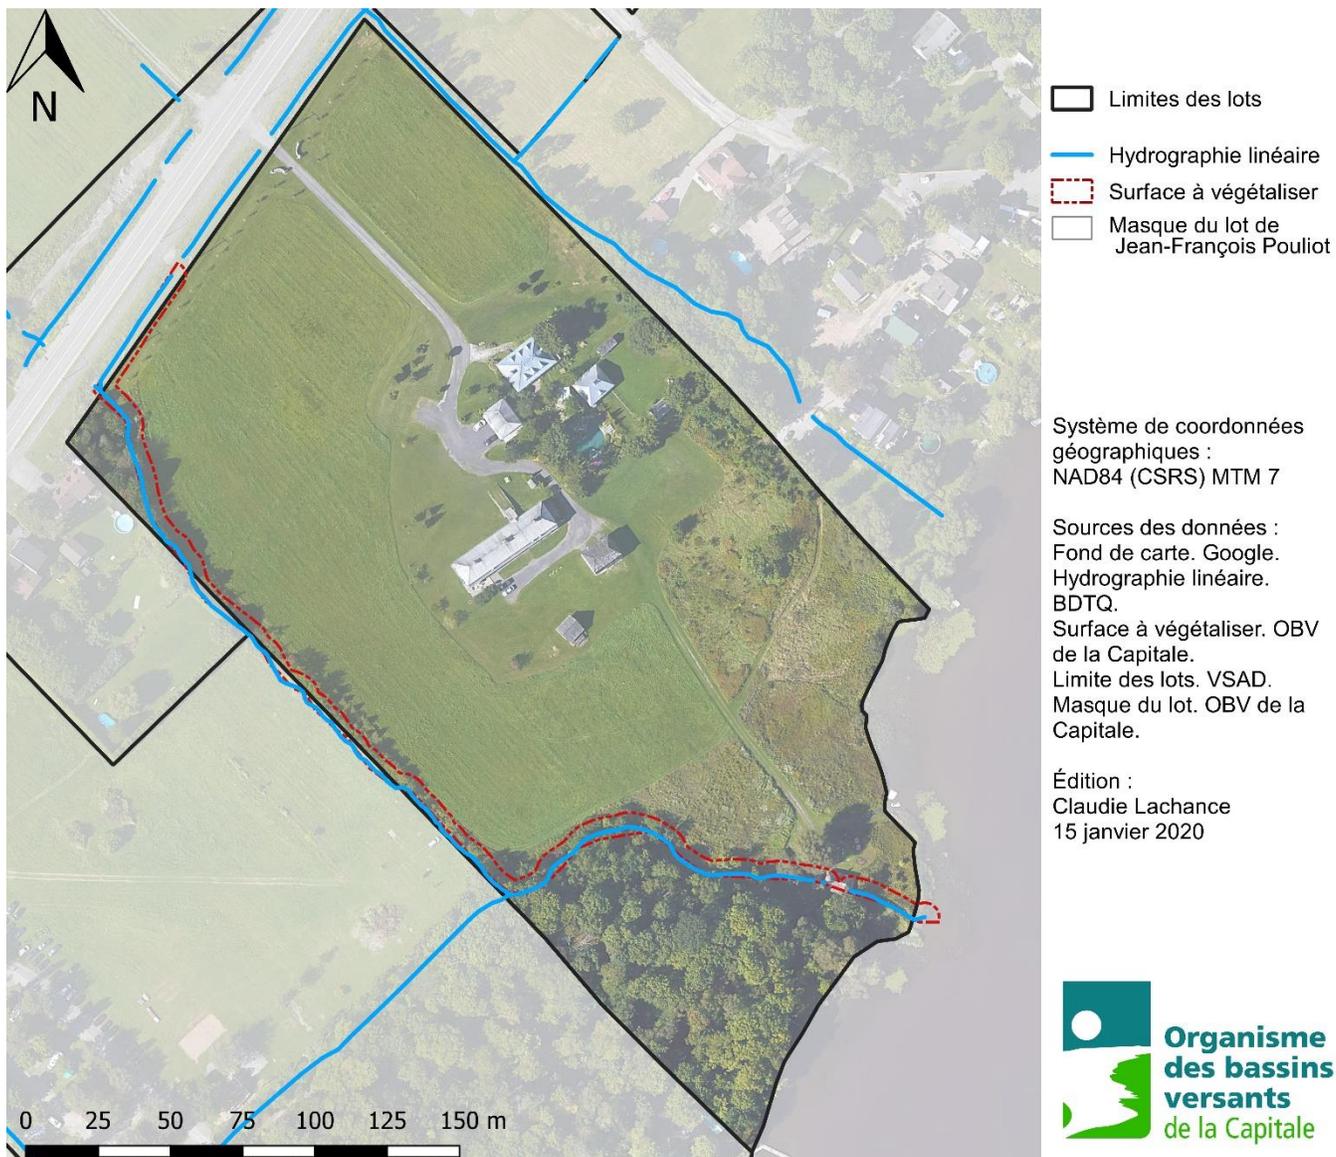
Figure 4 : Plan de végétalisation pour le lot de Jean-François Pouliot.

Jean-François Pouliot a 435,0 m linéaires de bande riveraine qu'il a accepté de végétaliser sur une largeur de 5,0 m de distance du début de la pente du talus (figure 4). Comme la bande riveraine déjà en place est fournie, mais totalement absente par endroits, la technique utilisée consiste à planter 1 plant par 0,5 m en arrangement de type quinconce. Cette façon de faire permet de densifier le plus possible et le plus rapidement possible les endroits dépourvus de végétation, tout en donnant l'espace suffisant à chaque plant pour développer ses racines et ses structures aériennes sans trop de compétition par ses pairs. Comme M. Pouliot était particulièrement concerné par l'aspect esthétique et l'érosion, cette approche de végétalisation est idéale, car permet la croissance rapide des plants et donc la stabilisation rapide des berges, en plus d'être esthétiquement favorable.

Les espèces à planter ont été sélectionnées tout d’abord pour leur rapidité de croissance, leur esthétique, leur capacité à produire des fleurs d’apparence agréable et leur potentiel d’attirer les pollinisateurs (papillons, oiseaux et abeilles). De plus, comme M. Pouliot fréquente les sentiers adjacents à la bande riveraine via la randonnée pédestre, les espèces produisant des fruits comestibles pour l’humain ont été favorisées.

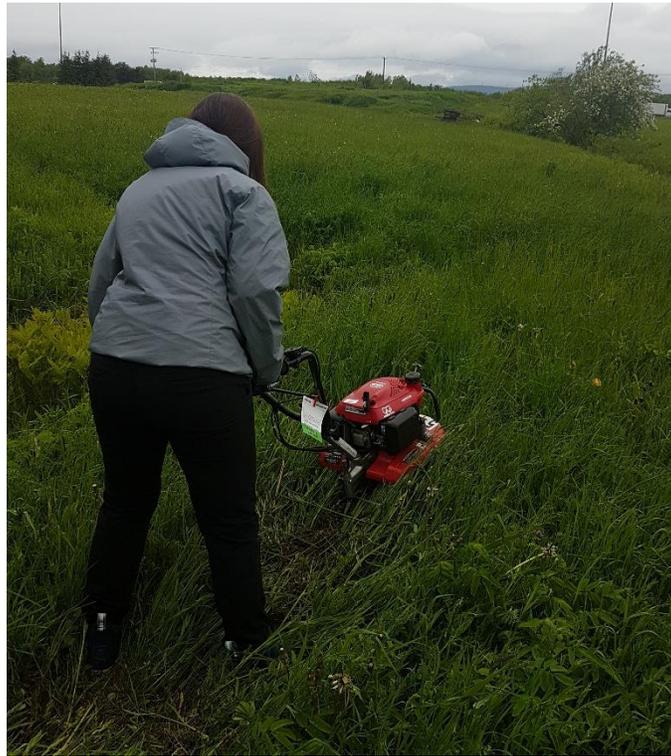
En raison de la forte densité d'herbacées dans la bande riveraine, un débroussaillage a eu lieu à l'aide d'un rotoculteur (figure 6). Ce dernier a permis la création d'ouvertures dans la canopée pour les jeunes plants qui devaient être plantés, en plus de retourner la terre afin qu'elle soit décompactée et aérée.

Figure 6: Rotocultage des végétaux et revirement de la terre aux endroits où les plants seront installés.

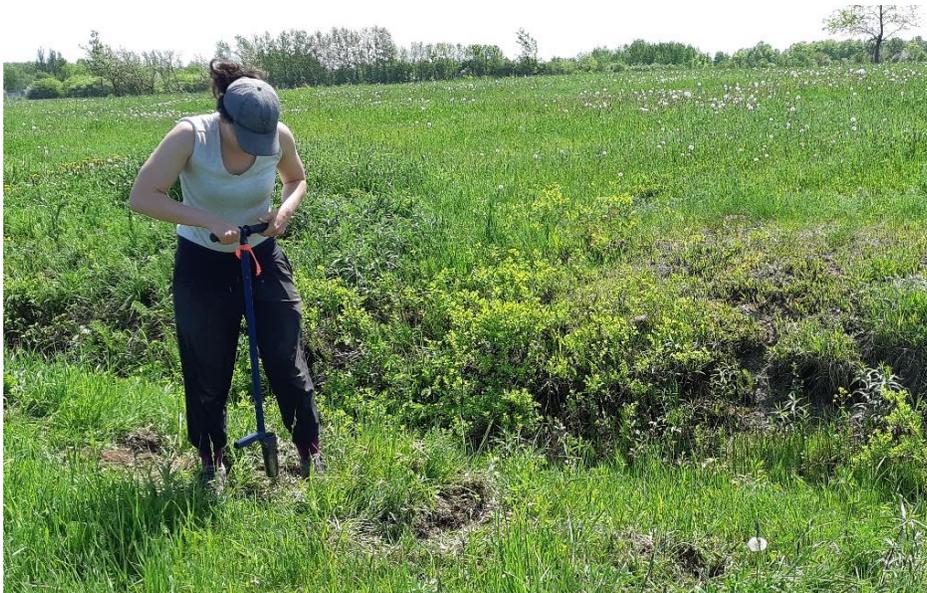
Par la suite, un trou a été effectué à l'aide d'un plantoir au centre de chaque emplacement rotoculté (figures 7 et 8).

Figure 7: Creusage de trous au centre des parcelles rotocultées à l'aide d'un plantoir.

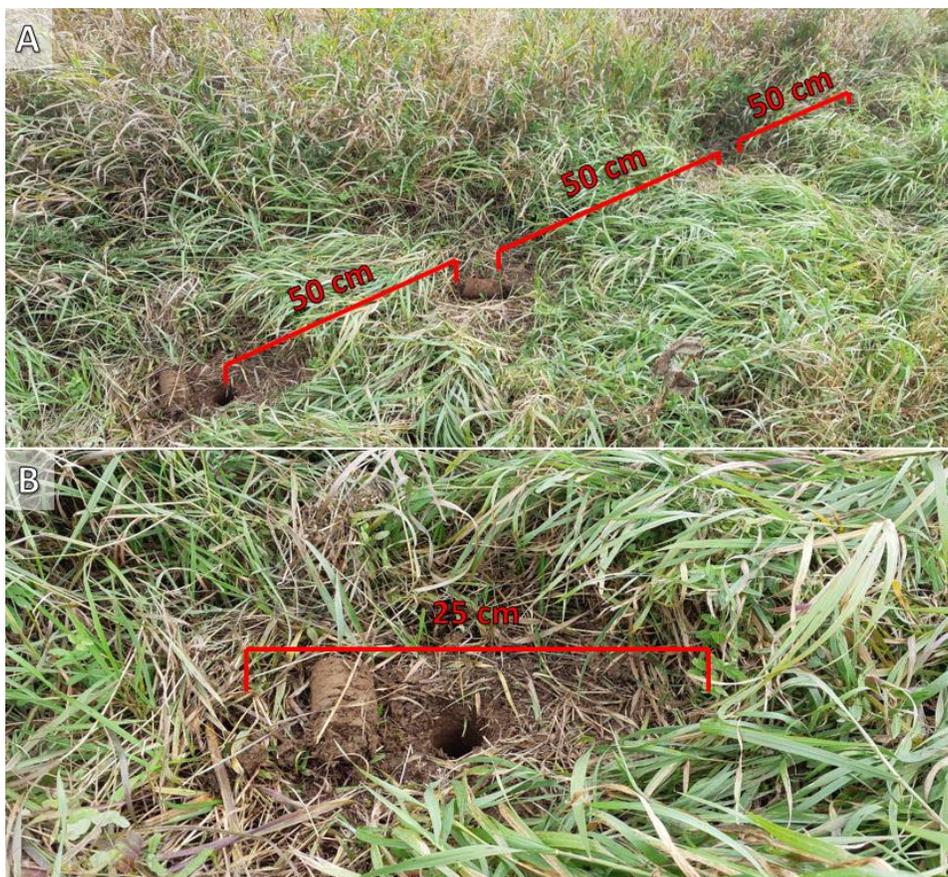
Figure 8: Espacement des trous (A) et trous effectués par les plantoirs (B). On remarque les alentours des trous qui ont été rotocultés pour réduire la compétition pour la lumière autour du futur plant.

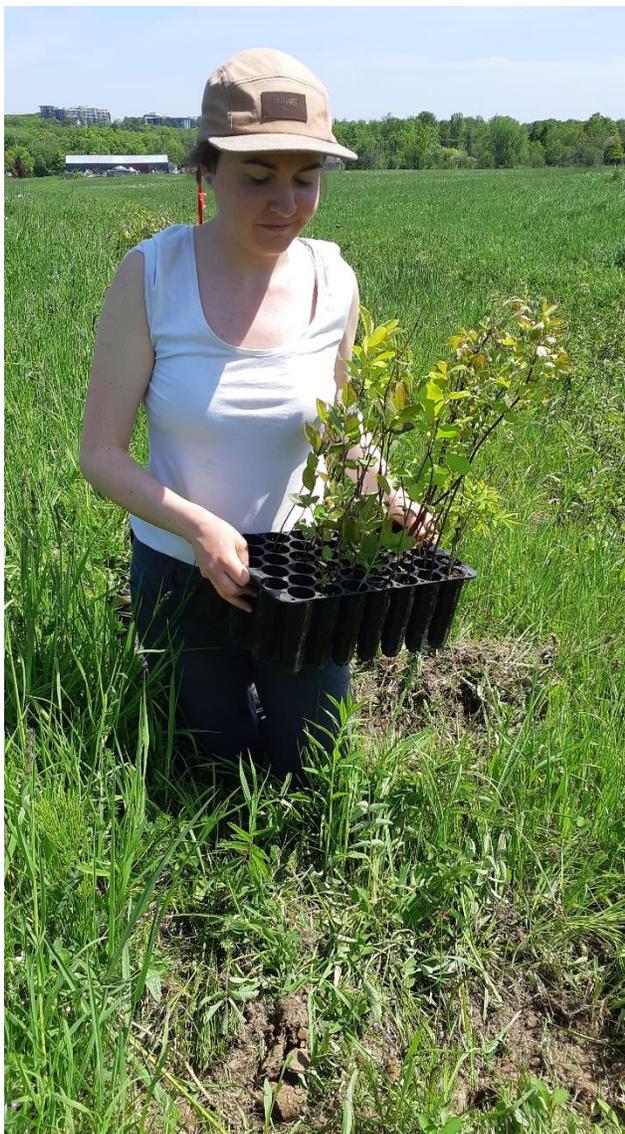
Nous avons donc procédé à la plantation d'arbres et d'arbustes dans les bandes riveraines à l'intérieur des intervalles demandés par chaque propriétaire de terrain. Les plants commandés ont été répartis (figure 9) puis plantés adéquatement selon les plans et devis (figure 10).

Figure 9: Distribution des plants.

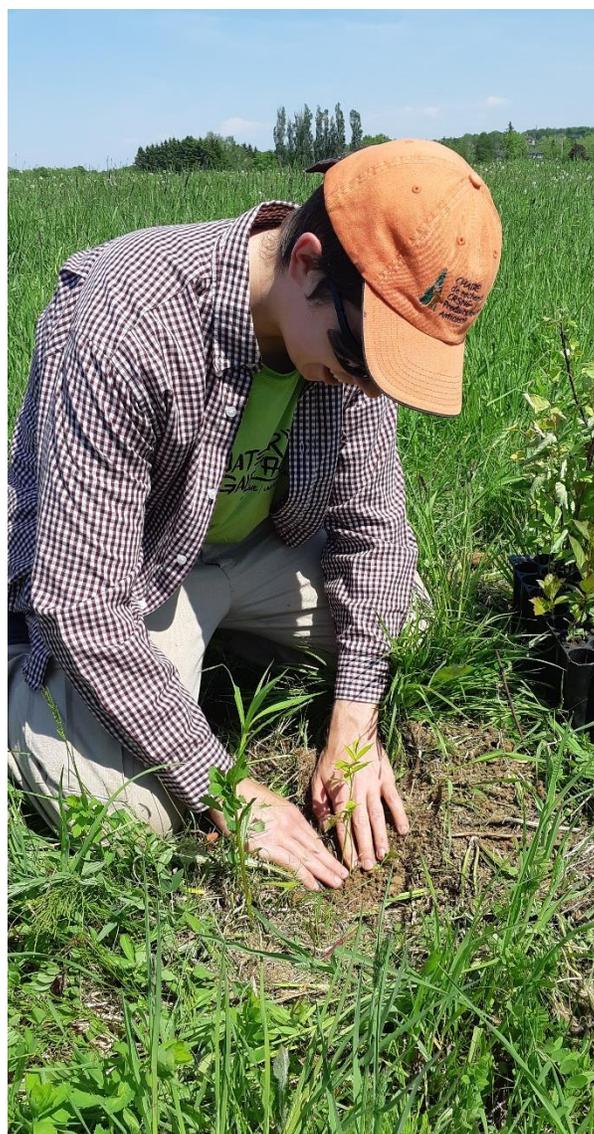
Figure 10: Plantation des plants.

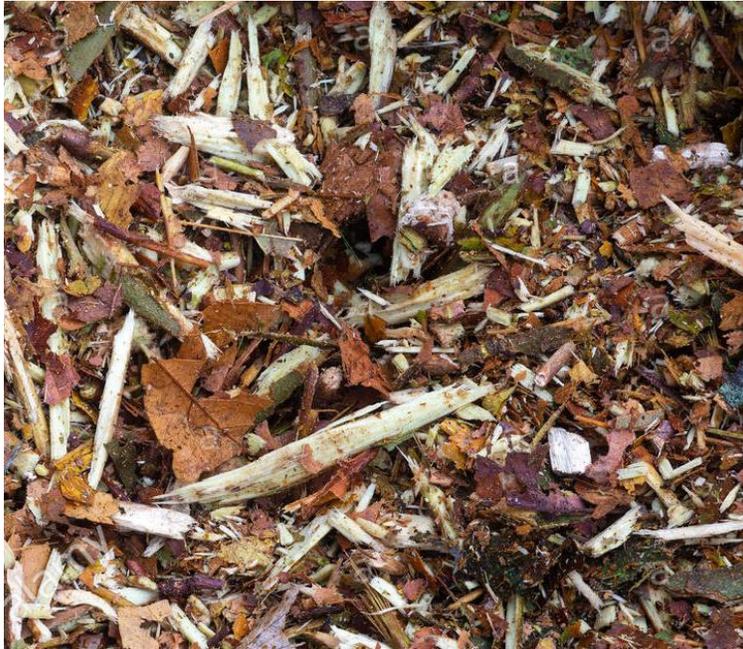
Figure 11: Paillis de bois raméal provenant d'un émondeur.

En raison de la taille des plants, du type de sol, de la densité des plantes herbacées autour et des périodes de gel à venir, la base de chaque plant sur le terrain de M. Pouliot a été recouverte d'une épaisseur de 3 cm de paillis de bois raméal sur un rayon d'environ 0,25 m autour de la base du plant (figure 9). Ce type de paillis a été sélectionné en raison de son absence de traitement par des produits chimiques, ce qui en fait un produit 100% biodégradable et écoresponsable. Le bois raméal provient de la coupe d'entretien d'arbres non malades par un émondeur. Par la suite, l'émondeur se voit obligé de broyer le bois coupé sous forme de paillis pour pouvoir le jeter. Un partenariat avec un émondeur local nous a permis d'obtenir gratuitement du paillis qui autrement aurait été jeté, ce qui fait de celui-ci un choix doublement écoresponsable.

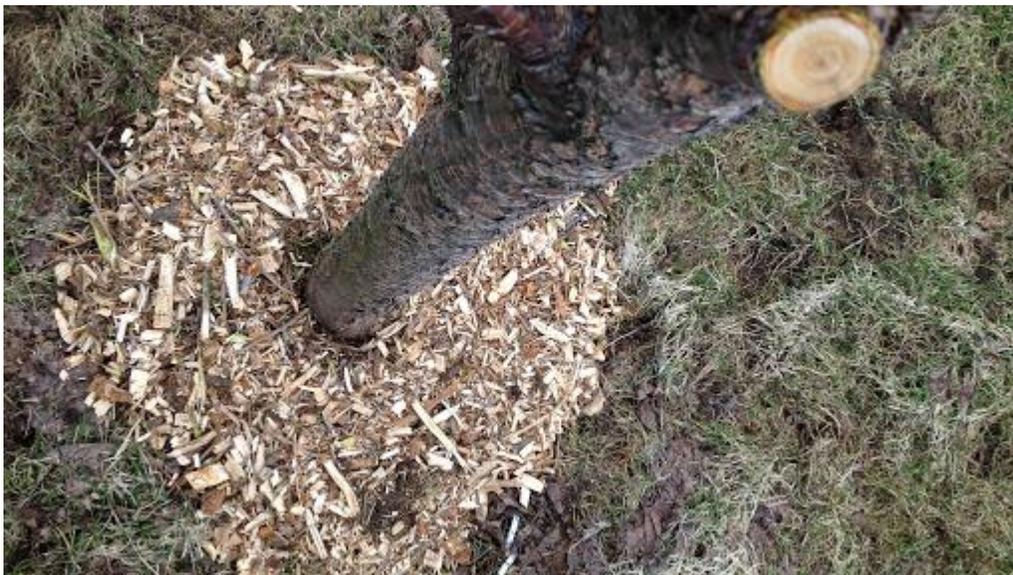
Figure 12: Paillage d'un arbre à l'aide de paillis de bois raméal.

Le paillage est une technique permettant de diminuer les besoins en arrosage, de réduire la pousse des herbes indésirables, d'apporter de la matière organique en sols pauvres, de contrôler les risques de maladies et d'aider à la résistance hivernale en isolant les racines du froid (Fédération Canadienne de la Faune, 2020).

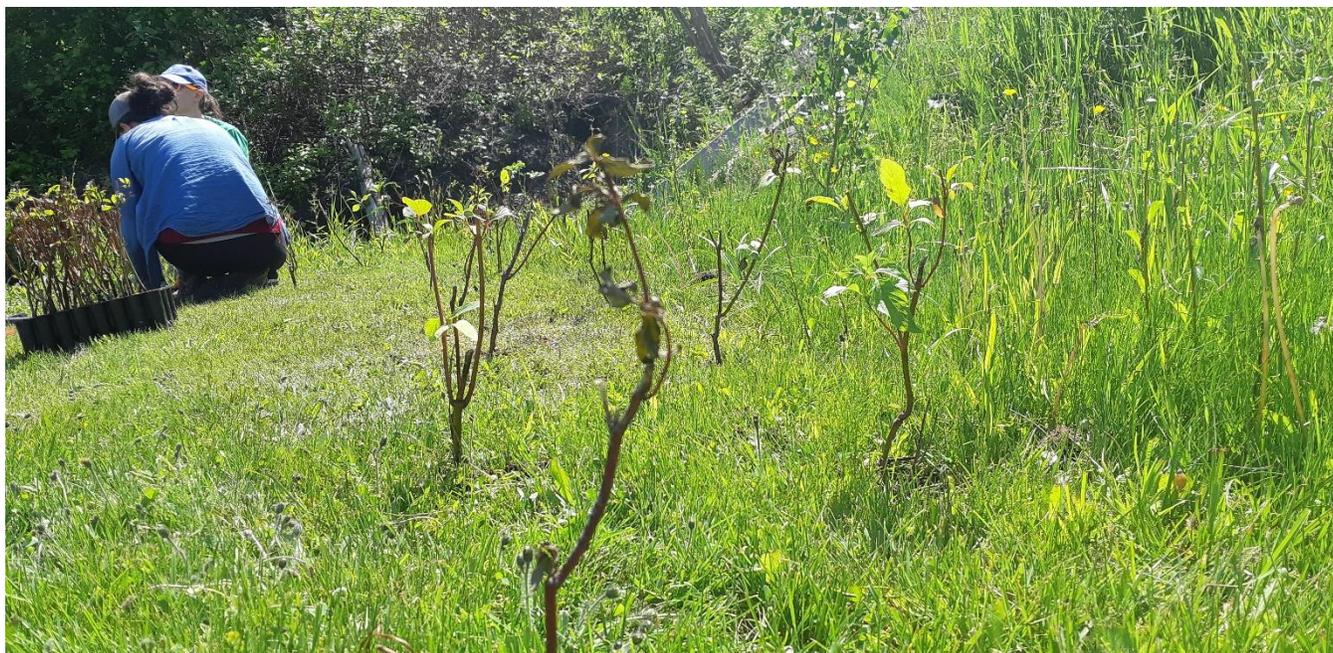
Figure 13: Vue des cornouillers stolonifères (*Cornus stolonifera*) de la section Nord des plantations sur le terrain de M. Jean-François Pouliot.

Au total, environ 1500 végétaux ont été plantés chez M. Michel Côté et 945 chez M. Jean-François Pouliot (figure 13) au cours du mois de juin 2019. En tout, 10 jours de travail ont été nécessaires et 2 bénévoles pour l'OBV de la Capitale sont venus mettre les mains à la terre pour les travaux.
