SUIVI DU LAC CLÉMENT

Évaluation de la contamination par les sels de voirie

*Association pour la protection de l'environnement du
lac Saint-Charles et des Marais du Nord (APEL)*

Décembre 2010

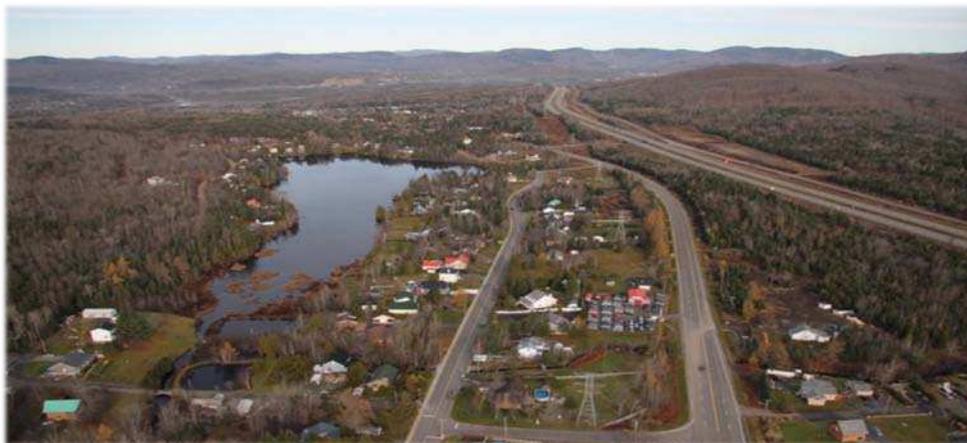
Figure 1 : Photo aérienne du lac Clément et de son bassin versant (APEL, 2007)

La majeure partie du bassin versant (63,1 %) est occupée par des milieux boisés. Néanmoins, les terrains boisés sont répartis en périphérie du bassin versant et les terrains urbanisés sont dans l'environnement immédiat du lac Clément. Les routes et les habitations ont donc un effet direct sur le lac. La photographie aérienne présentée à la figure 1 donne un aperçu de l'utilisation du territoire dans le bassin versant du lac Clément.

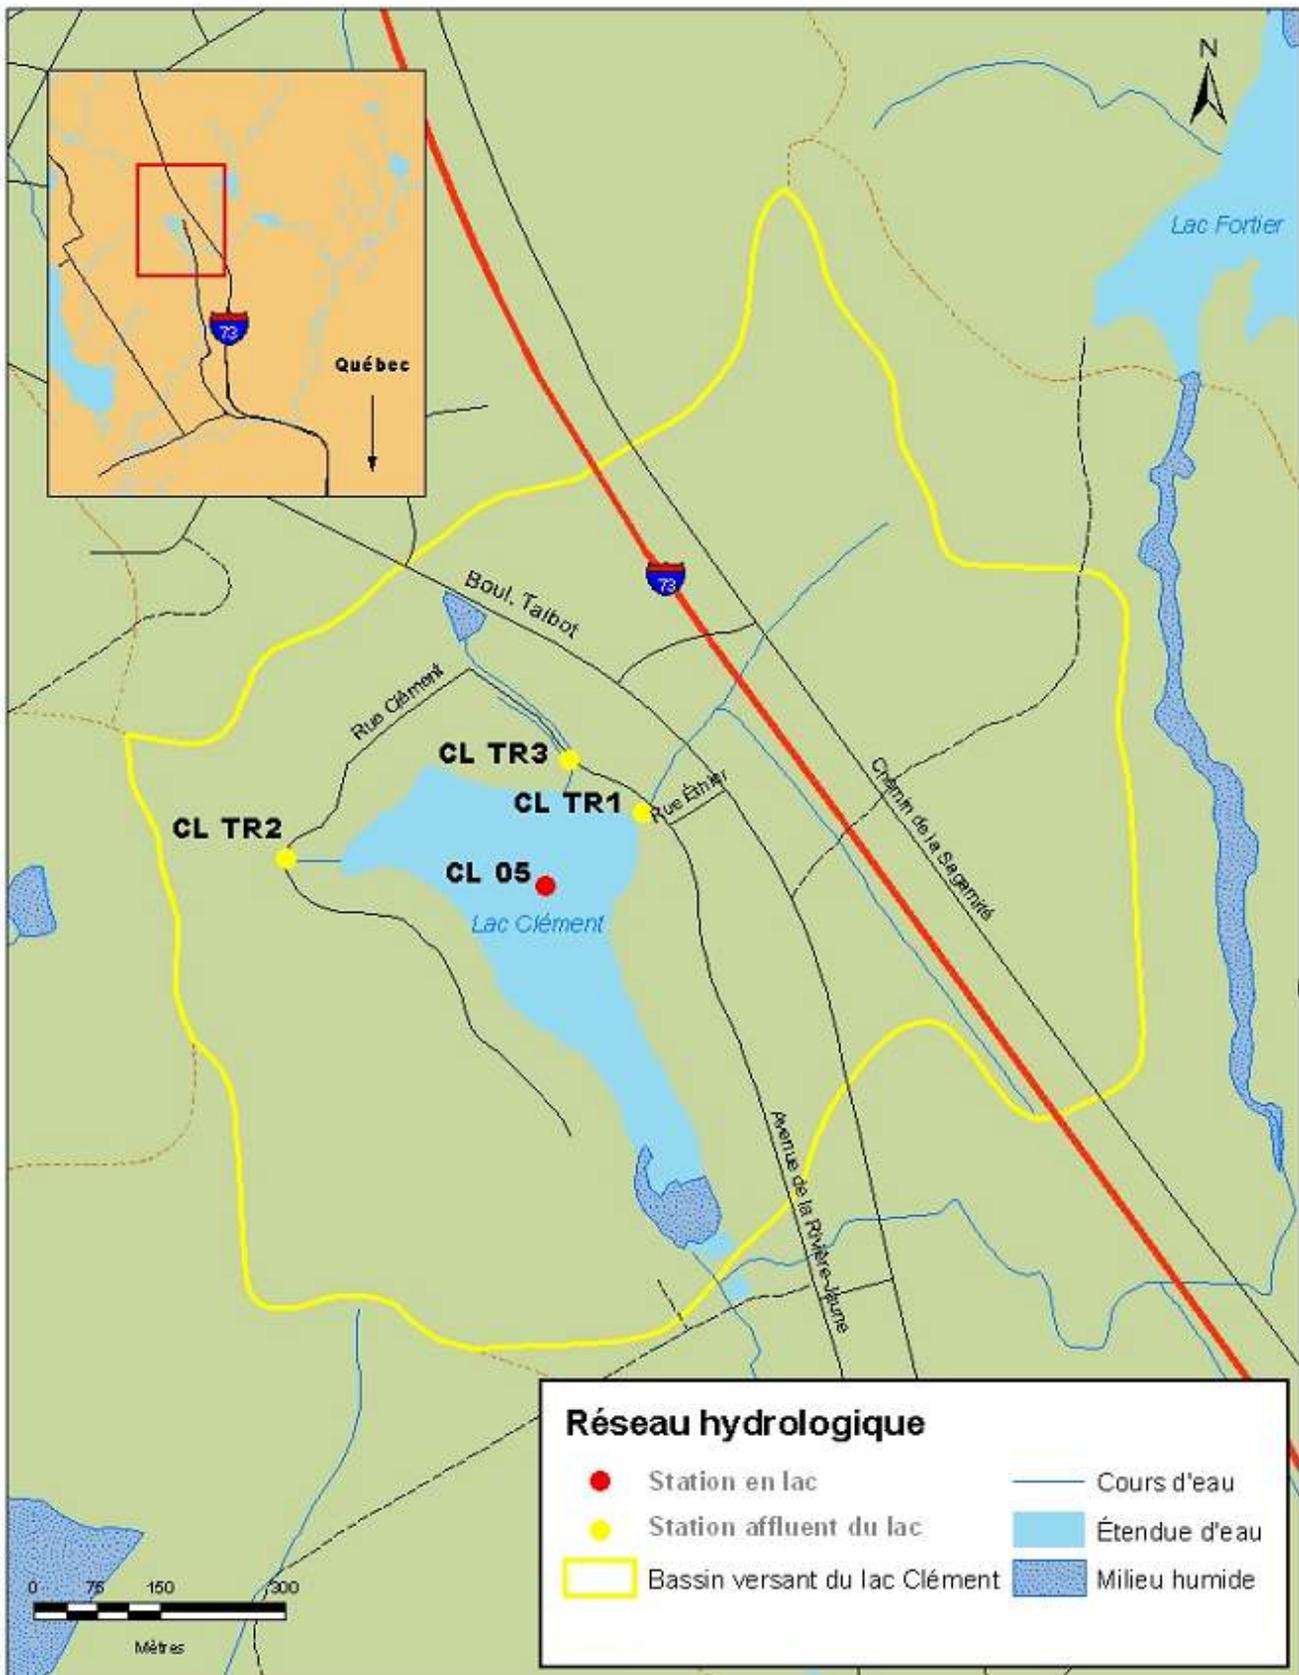
Figure 2 : Localisation du lac Clément, de ses principaux affluents (CLTR1 à 3) et des sites d'échantillonnage (CL05, CLTR1 à 3)

Les sites d'échantillonnage des trois tributaires sont localisés sur la carte de la figure 2. Ils ont été positionnés le plus près possible du lac.

Trois tributaires ont été identifiés pour le lac Clément. Ils sont localisés à la figure 2. Voici une brève description de ces trois affluents :

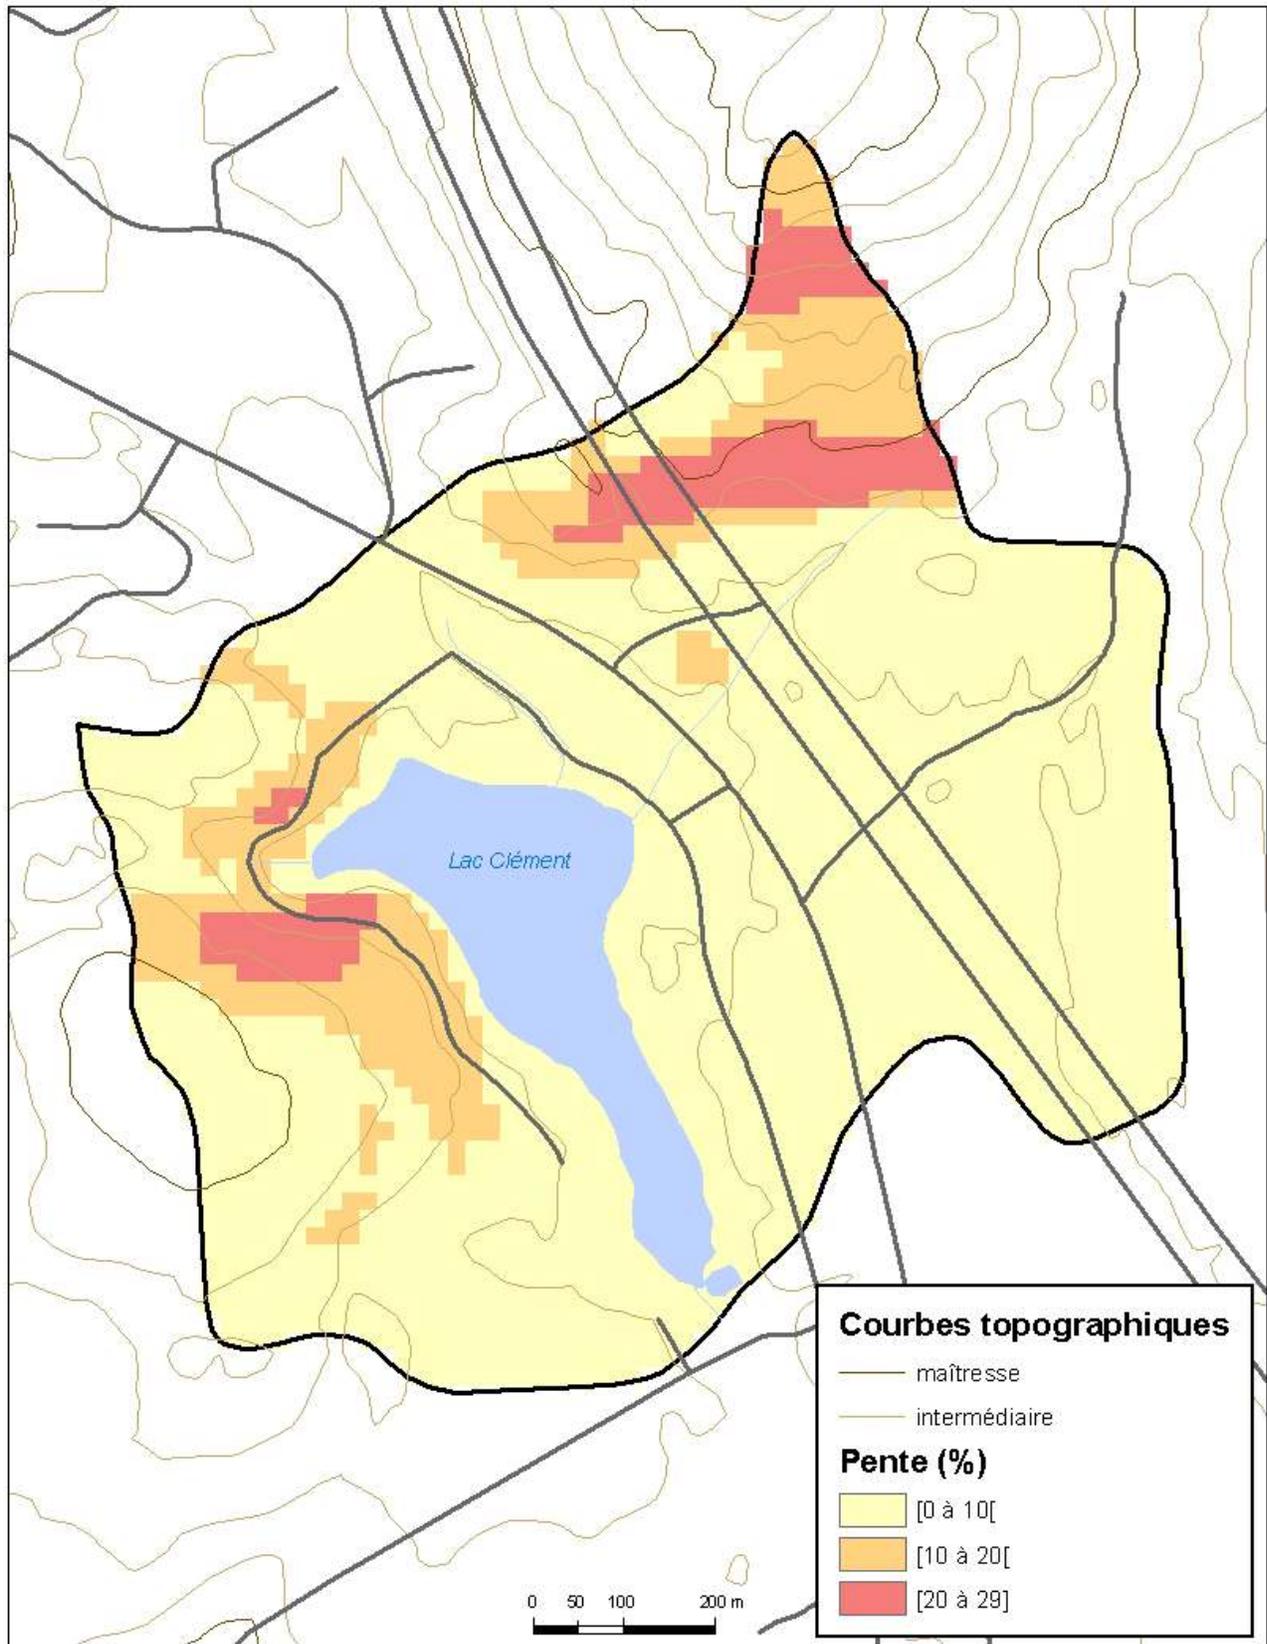
Figure 3 : Carte topographique du bassin versant du lac Clément présentant l'intensité des pentes

L'APEL n'a pas de données disponibles sur les apports d'eaux souterraines au lac Clément. La quantité et la qualité des eaux souterraines alimentant le lac Clément ne sont pas connues. Néanmoins, on peut supposer que l'écoulement des nappes phréatiques se fait de la route vers le lac en suivant la topographie (Figure 3).

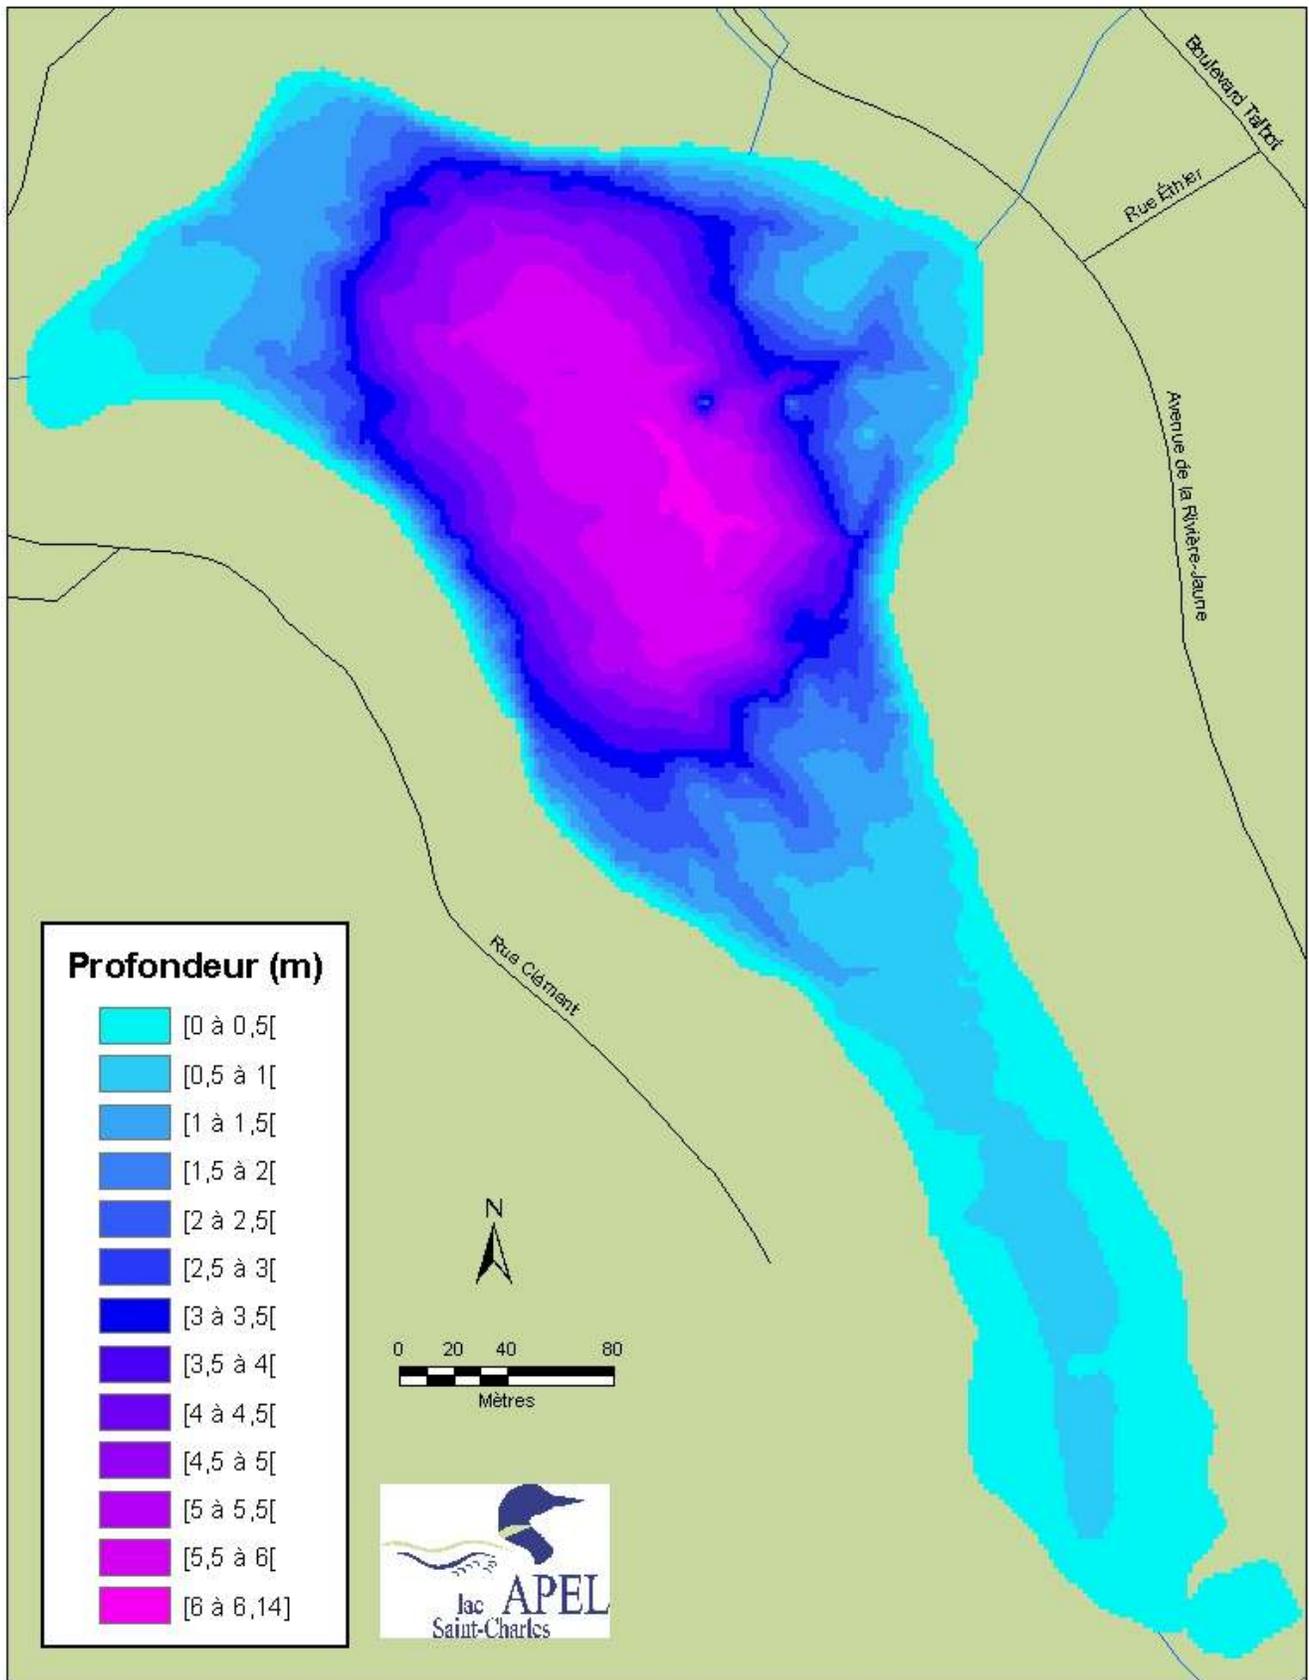
Figure 4 : Carte bathymétrique du lac Clément, réalisée en septembre 2008 en collaboration avec le MRNF

Le lac Clément est relativement petit et peu profond (Tableau 3, Figure 4). Comme pour plusieurs lacs de tête de la région, son bassin versant a une superficie limitée par rapport à la superficie du lac (Tableau 3, Figure 2).

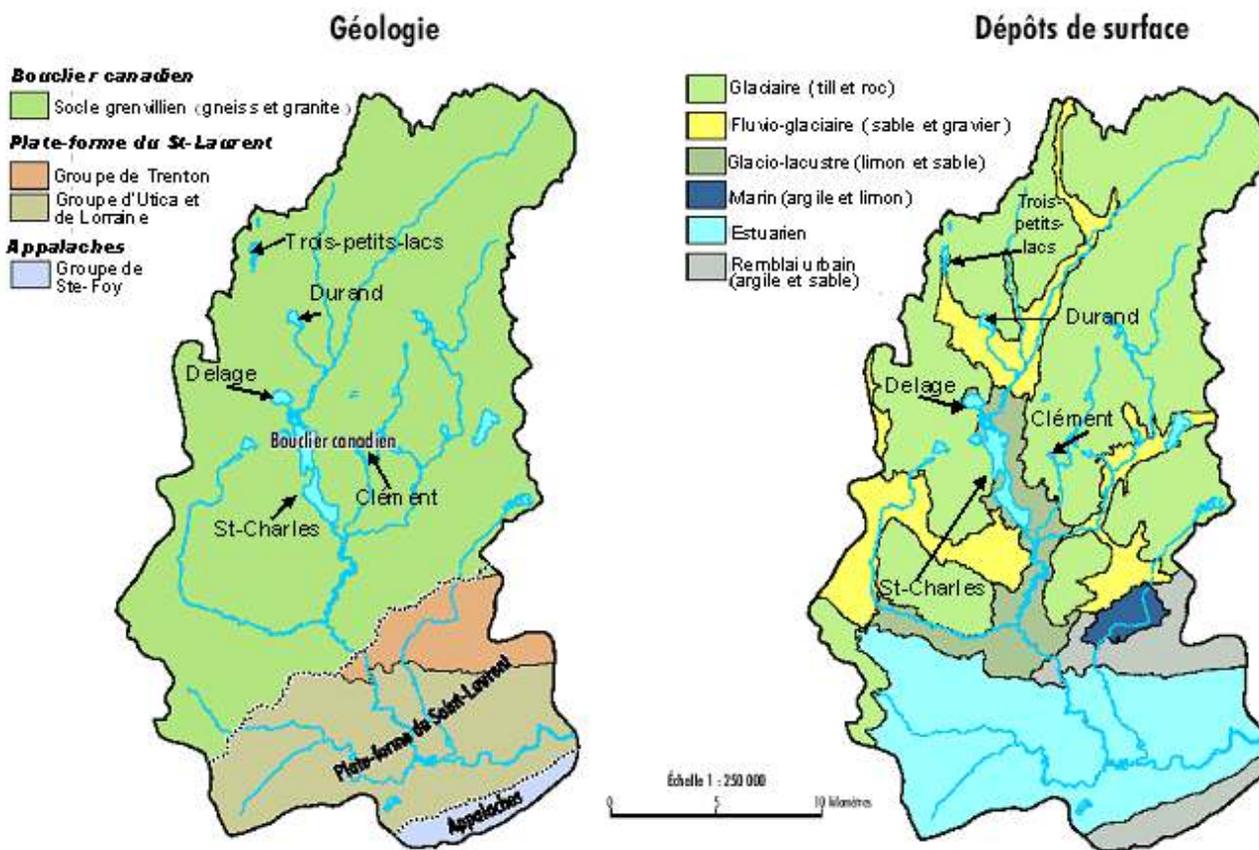
Figure 5 : Géologie et dépôts de surface du bassin versant de la rivière Saint-Charles (Tiré de Gérardin et Lachance, 1997)

Le lac Clément et son bassin versant sont situés sur le Bouclier canadien (Figure 5). Ils se trouvent dans une zone où les minces dépôts de surface sont composés de till et où la roche-mère affleure souvent la surface (Commission géologique du Canada 2008; Gérardin & Lachance 1997). Les eaux de surface retrouvées dans ce genre d'environnement géologique ont généralement une faible charge ionique et, conséquemment, une faible salinité et une faible conductivité (Environnement Canada & Santé Canada 2001; Wetzel 2001). En effet, ce genre d'assemblage géologique se dissout difficilement et libère peu d'ions (Wetzel 2001).

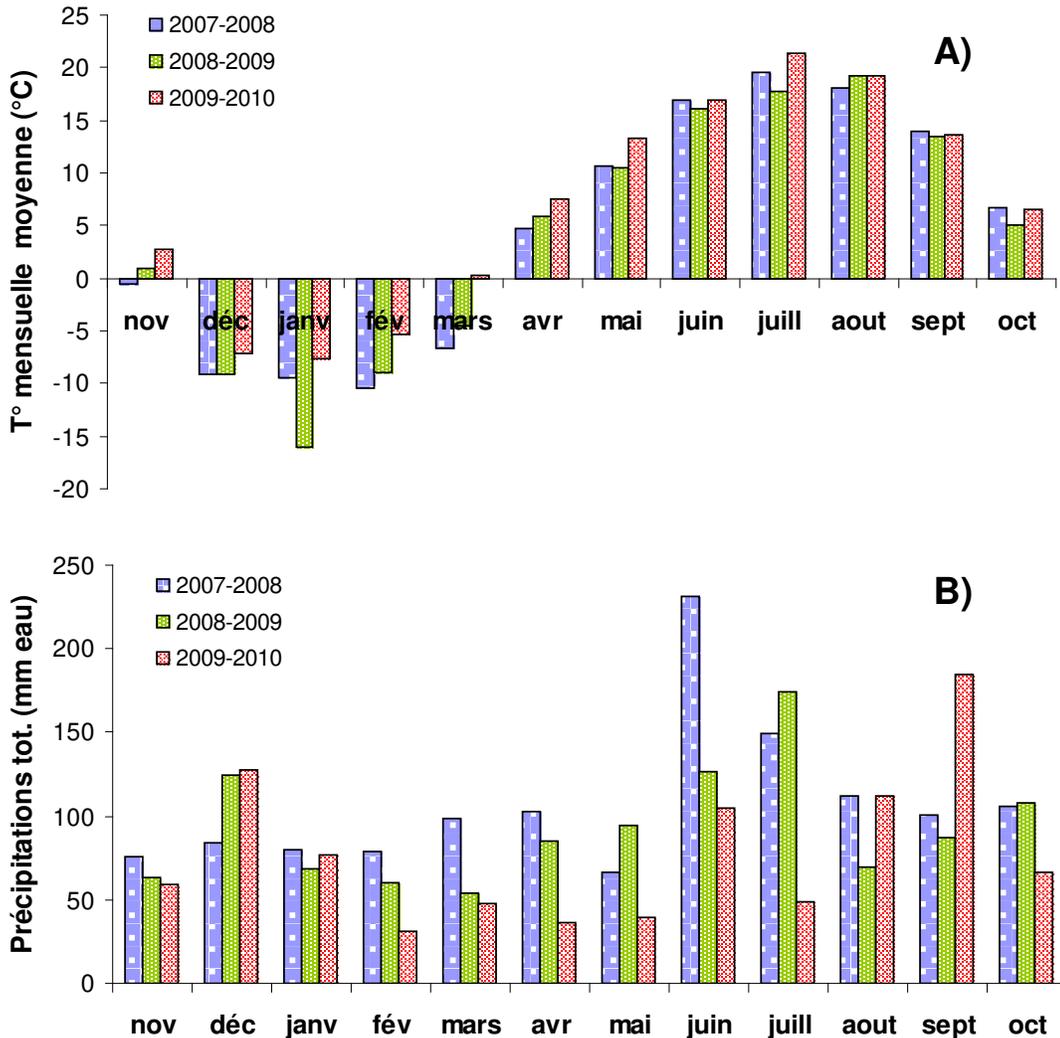
Figure 6 : A) Températures mensuelles moyennes (°C) mesurées à l'aéroport Jean-Lesage; B) Précipitations totales mensuelles (équivalence en mm d'eau) mesurées à l'aéroport Jean-Lesage

L'hiver 2009-2010 a connu des températures plus douces que les deux hivers précédents (Figure 6A). De plus, au mois de février 2010, il y a eu très peu de précipitations comparativement à 2008 et 2009 (Figure 6B) et selon les observations faites sur le terrain, il n'y a pas eu de précipitations significatives de neige en février et mars 2010 au lac Clément. Toujours d'après les observations de terrain, la fonte des neiges dans le bassin versant du lac Clément s'est faite graduellement de la mi-mars à la fin avril en 2008 et en 2009, alors qu'en 2010, la fonte a été très rapide et a eu lieu au début de février à la suite de fortes pluies. Les quantités de sels de voirie épandues sur le réseau routier du bassin versant n'ont pas été communiquées à l'APEL. Par contre,

Toujours en comparaison avec 2008 et 2009, le printemps 2010 (avril et mai) a été particulièrement chaud et sec (Figure 6). Les mois de juin et juillet 2010 ont aussi été très secs (Figure 6B) Les faibles précipitations enregistrées entre février et juillet 2010 ont mené à des niveaux d'eau extrêmement bas dans les rivières et les lacs de tout le bassin versant de la rivière Saint-Charles à l'été 2010 (observations de terrain, 2010, APEL). Pendant cette sécheresse, l'alimentation du lac Clément et de ses tributaires était donc principalement assurée par les apports d'eau des nappes phréatiques.

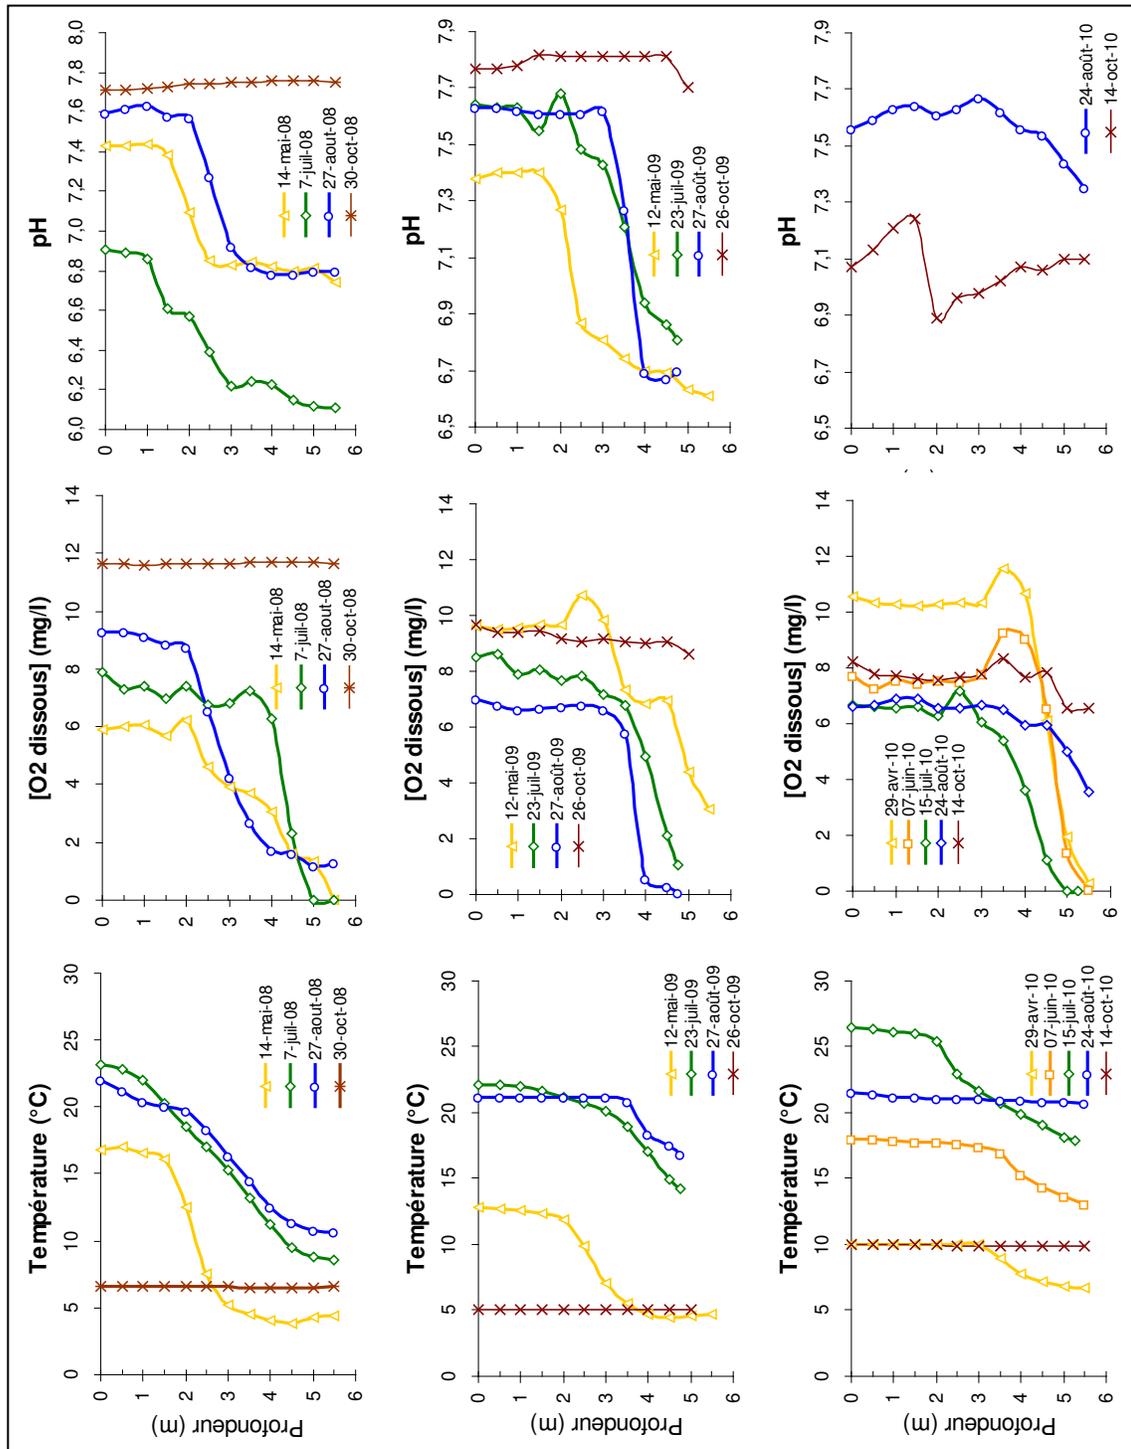
Figure 7 : Profils d'oxygène dissous (mg/L) et de pH mis en relation avec les profils de température (°C) du lac Clément en 2008, 2009 et 2010

La figure 7 montre les profils de température, d'oxygène dissous et de pH réalisés en 2008, 2009 et 2010 au lac Clément.

Lors des trois années, une stratification thermique s'est établie dans le lac au cours du printemps et de l'été. De plus, les températures mesurées en octobre indiquent qu'il y a eu un mélange automnal de la colonne d'eau en 2008, 2009 et 2010. Par contre, il faut noter qu'en 2010, la température de l'eau dans l'épilimnion (couche d'eau au-dessus de la thermocline) était très élevée (>25 °C) en juillet. Un fait à remarquer est qu'en août, le lac n'était plus stratifié et que toute la colonne d'eau avait une température d'environ 21 °C. Plusieurs hypothèses pourraient expliquer ce phénomène :

En 2008, 2009 et 2010, l'épilimnion semblait bien oxygéné (>6 mg O₂/L) et la concentration en oxygène dissous diminuait dans l'hypolimnion (couche profonde sous la thermocline). Pendant la période de stratification, la masse d'eau se situant sous les quatre mètres de profondeur était peu oxygénée (< 4 mg O₂/L) et parfois anoxique.

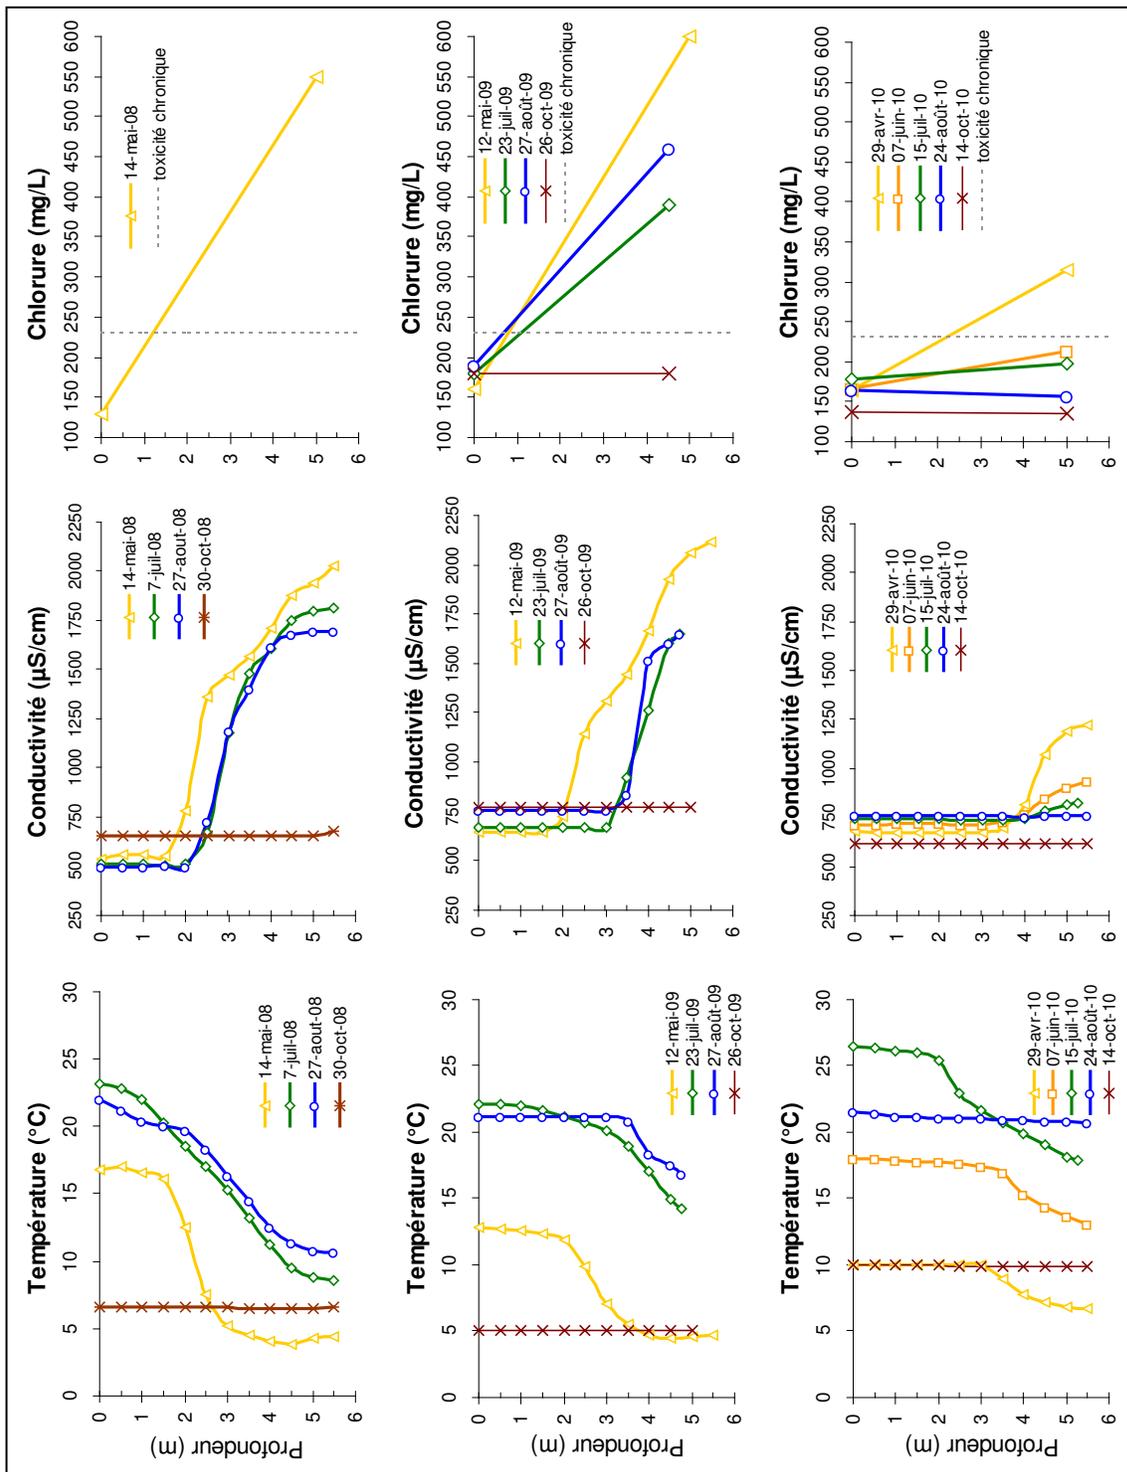
Figure 8 : Profils de conductivité (µS/cm) et concentrations de chlorures (mg/L) mis en relation avec les profils de température (°C) du lac Clément en 2008, 2009 et 2010

La figure 8 met en relation la stratification thermique avec les profils de conductivité et les concentrations en chlorures du lac Clément en 2008, 2009 et 2010.

Pour les trois années, on remarque que, pendant la stratification thermique, la conductivité et la concentration en chlorures étaient plus élevées dans la masse d'eau profonde. Dans l'hypolimnion, les plus fortes valeurs de conductivité et de chlorures ont été retrouvées chaque printemps lors du premier échantillonnage puis, lors des échantillonnages suivants, elles diminuaient graduellement. En même temps que la stratification thermique, une stratification haline semble donc s'établir chaque printemps dans le lac, s'atténuer légèrement pendant l'été et disparaître avec le brassage automnal.

La conductivité et les concentrations en chlorures retrouvées dans l'épilimnion du lac étaient similaires lors des trois années. Par contre, en 2010, la conductivité et la teneur en chlorures étaient beaucoup plus faibles dans la couche d'eau profonde.

Les concentrations en chlorures mesurées au lac Clément (Figure 8) étaient beaucoup plus élevées que les valeurs attendues pour ce type de lac (Tableau 4) et se comparent aux concentrations retrouvées dans les lacs de milieux fortement urbanisés (Tableau 5).

De plus, pendant les périodes de stratification du lac étudiées, la concentration en ions chlorures de la masse d'eau profonde du lac Clément (Figure 8) était fortement supérieure au seuil de toxicité chronique de 230 mg/L proposé par le MDDEP (2008). Les dépassements de ce seuil étaient

Les taux de chlorures mesurés dans l'hypolimnion du lac Clément en 2010 étaient bien inférieurs à ceux mesurés en 2008 et 2009 (Figure 8). De plus, aucun pic extrême de conductivité ou de chlorures n'a été détecté dans l'affluent CLTR1 en mars 2010 (Figure 11). Ces deux observations sont reliées et semblent attribuables aux douces conditions hivernales et au printemps hâtif de 2010. Les quantités de sels de voirie utilisées à l'hiver 2009-2010 étaient probablement bien inférieures à celles des deux hivers précédents. Par conséquent, l'apport printanier de chlorures dû à la fonte des neiges a probablement été beaucoup moins important en 2010, en plus d'arriver très tôt dans l'année (en février).

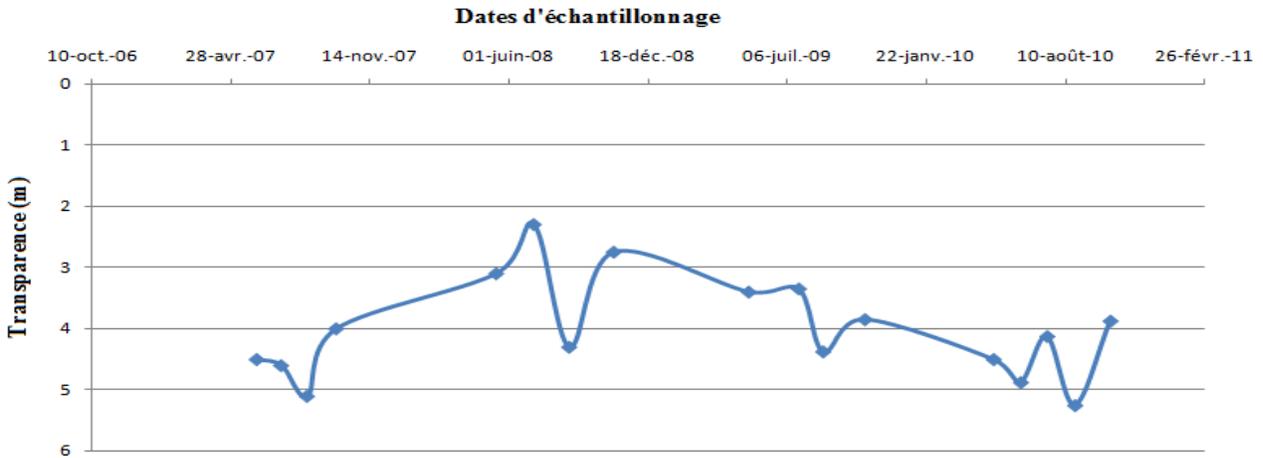
Figure 9 : Évolution de la transparence au lac Clément de 2007 à 2010

La transparence, mesurée à l'aide du disque Secchi, va jusqu'à 5,25 m en 2010 (Figure 9). Dans le cas du lac Clément, cela est probablement un signe que le niveau de toxicité pour la productivité biologique est déjà atteint (Wetzel 2001).

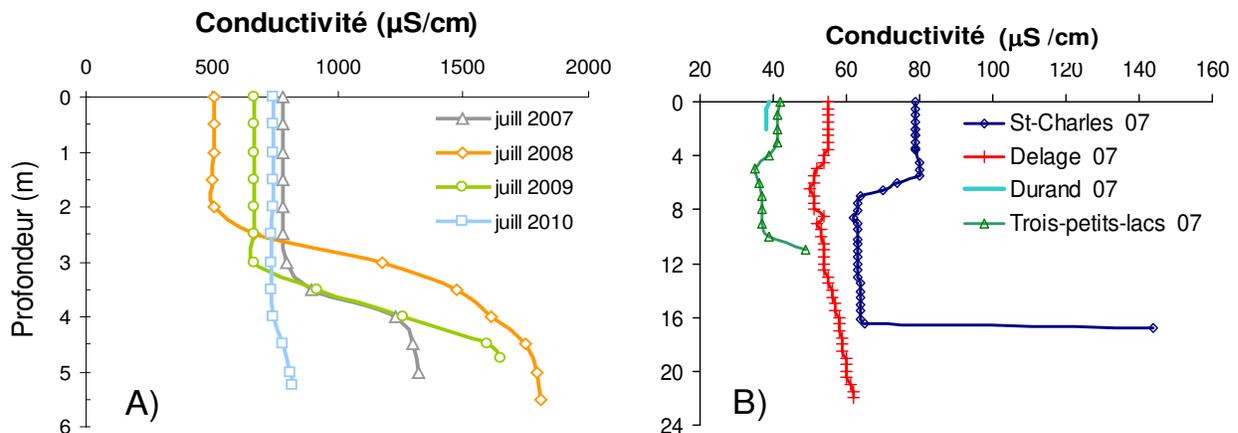
Figure 10 : A) Conductivité ($\mu\text{S}/\text{cm}$) mesurée au lac Clément en juillet 2007, 2008, 2009 et 2010; B) Conductivité ($\mu\text{S}/\text{cm}$) mesurée aux lacs Saint-Charles, Delage, Durand et Trois-Petits-Lacs en juillet 2007

La figure 10 montre les profils de conductivité réalisés au lac Clément en juillet 2007, 2008, 2009 et 2010, ainsi que ceux réalisés dans quatre lacs de la région en juillet 2007. Ces lacs sont localisés à la figure 5.

Ces résultats démontrent que, malgré un contexte géologique semblable pour tous les lacs, la conductivité au lac Clément est beaucoup plus élevée et se trouve dans un tout autre ordre de grandeur. De plus, il est intéressant de remarquer que, contrairement au lac Clément, la conductivité des autres lacs de la région chute dans l'hypolimnion. La stratification haline retrouvée au lac Clément semble donc être un phénomène anormal.

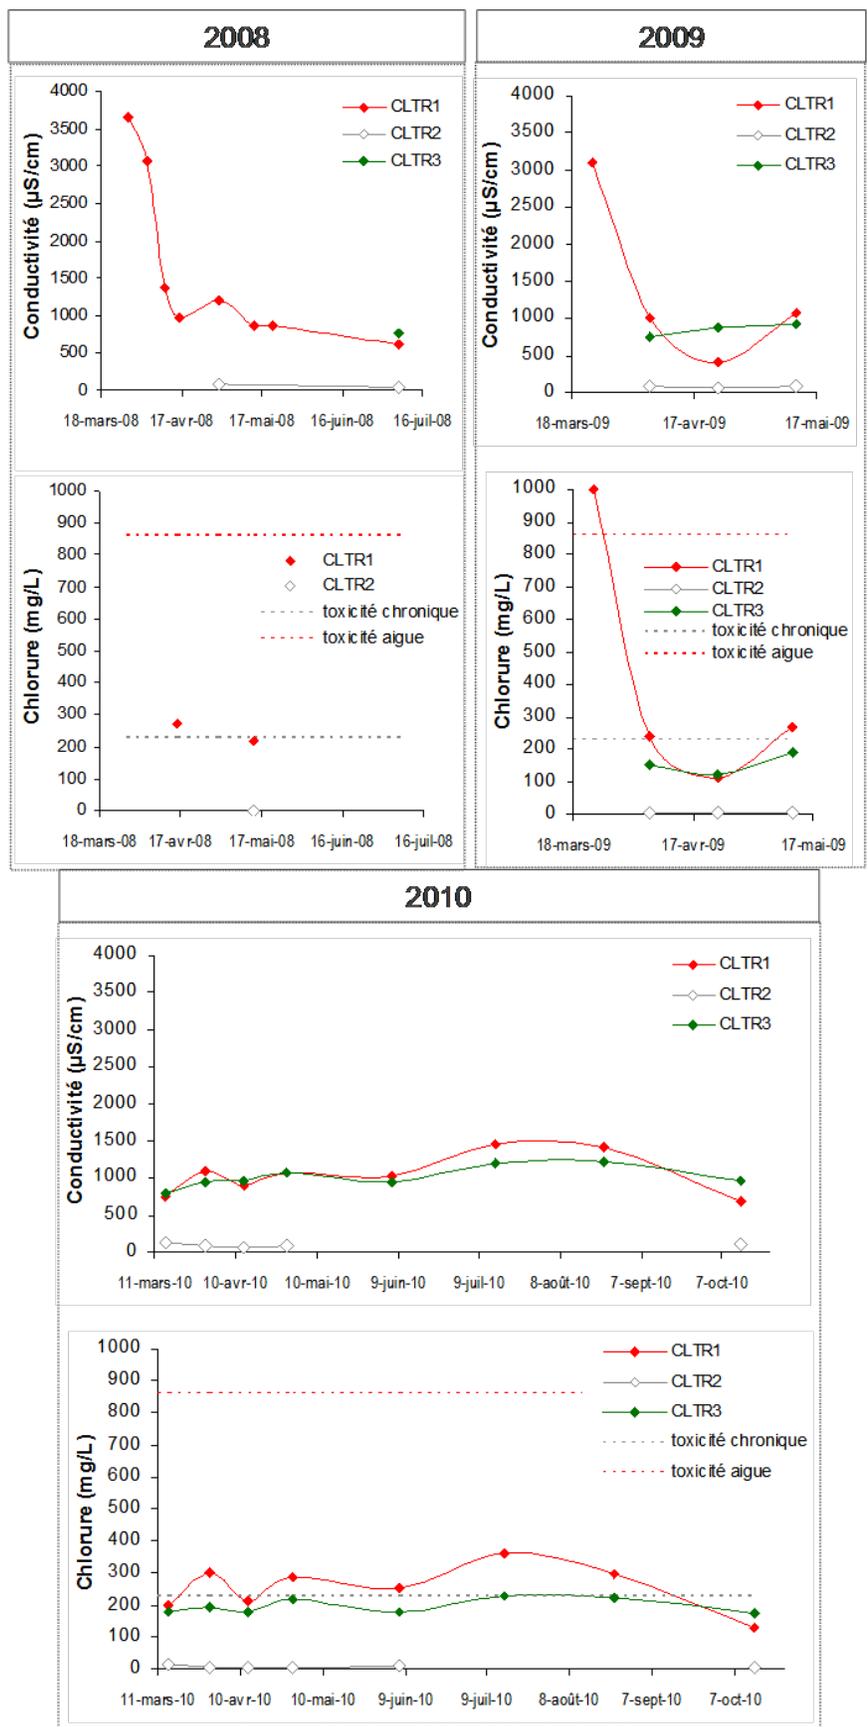
Figure 11 : Conductivité (µS/cm), température (°C) et pH des affluents du lac Clément en 2008, 2009 et 2010

La figure 11 montre les valeurs de conductivité et les concentrations en chlorures mesurées dans les tributaires du lac Clément en 2008, 2009 et 2010.

Lors des échantillonnages du mois de mars en 2008 et 2009, pendant la fonte des neiges, des valeurs extrêmes de conductivité et de chlorures ont été observées dans le ruisseau CLTR1 (Figure 11). Ce

Selon les données de 2008 et 2009 (Figure 11), il semble que les affluents drainant les routes (CLTR1 et CLTR3) recueillent une bonne quantité de sels de voirie dissous lors de la fonte des neiges et causent des apports en chlorures extrêmes au printemps. De plus, l'échantillonnage prolongé des tributaires en 2010 (Figure 11) a démontré que ces mêmes affluents présentent des concentrations en chlorures élevées toute l'année. Des apports importants de chlorures arrivent donc au lac pendant toute l'année par le biais des affluents drainant les routes (CLTR1 et CLTR3).

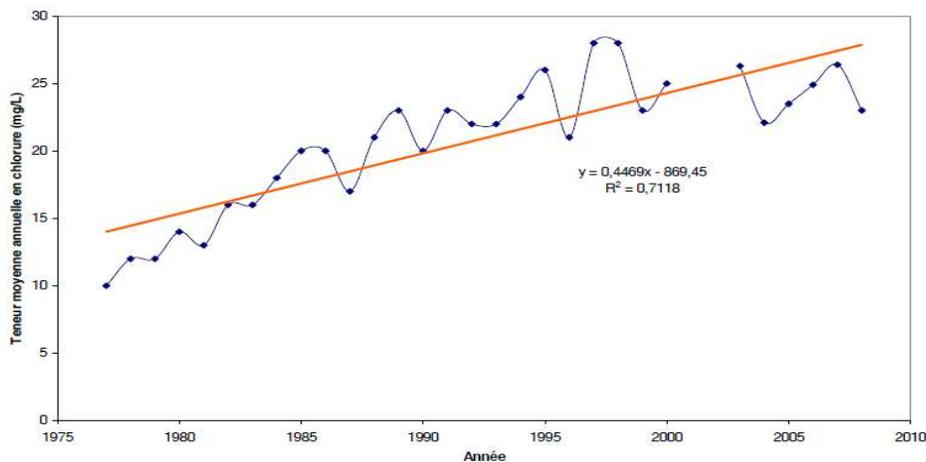
Figure 12 : Évolution de la valeur moyenne annuelle en chlorures dans l'eau brute de la prise d'eau potable de la rivière Saint-Charles entre 1977 et 2008 (François Proulx, 2009).

Les concentrations de chlorures retrouvées dans le lac Clément et ses tributaires soulèvent des inquiétudes quant à la préservation de la qualité de l'eau à long terme dans le bassin versant de la prise d'eau potable. Des concentrations en chlorures aussi élevées dans un plan d'eau et la contamination potentielle d'un aquifère par les sels de voirie dans le bassin versant d'une prise d'eau potable d'importance ont déjà suscité l'attention des autorités responsables de l'approvisionnement en eau et du développement de la région de Québec. En effet, un suivi des teneurs en sels est effectué à l'entrée de l'usine de traitement d'eau potable de Québec. Ce suivi révèle une augmentation constante des teneurs en ions chlorures depuis 1977 (Figure 12), teneurs qui restent néanmoins toujours sous la limite standard. La limite standard pour l'eau destinée à la consommation est de 250 mg/L; au-delà de cette limite, les ions chlorures ont un effet sur le goût de l'eau. Cependant, il est à noter qu'une teneur élevée en ions chlorures peut avoir un effet sur les personnes affectées par des problèmes cardiaques et rénaux (Weiner 2008). Bien que les quantités mesurées à l'entrée de l'usine de traitement soient en deçà de la limite standard, une gestion des sels de voirie est de mise dans le but de protéger l'intégrité des écosystèmes aquatiques qui servent de filtre naturel en amont d'une prise d'eau potable et pour prévenir l'augmentation des concentrations de chlorures à l'usine de traitement.

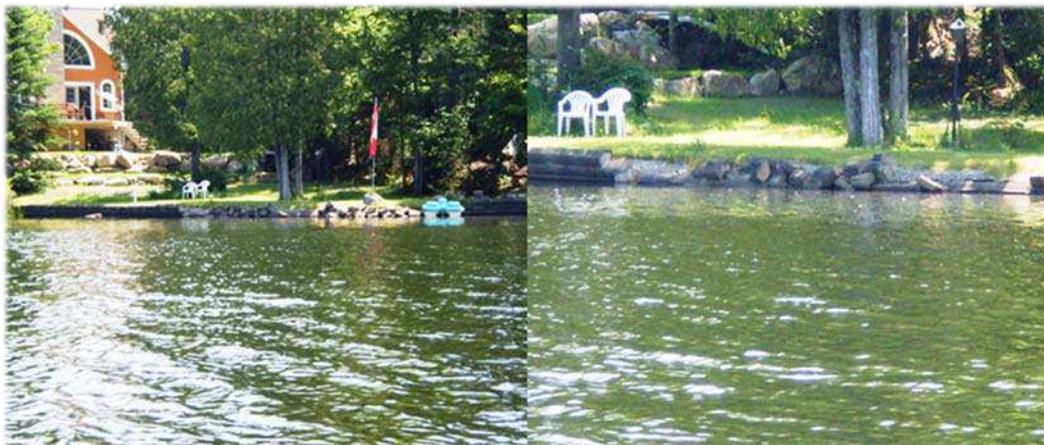
Photos 1 et 2 : Construction du mur, 23 juillet 2009

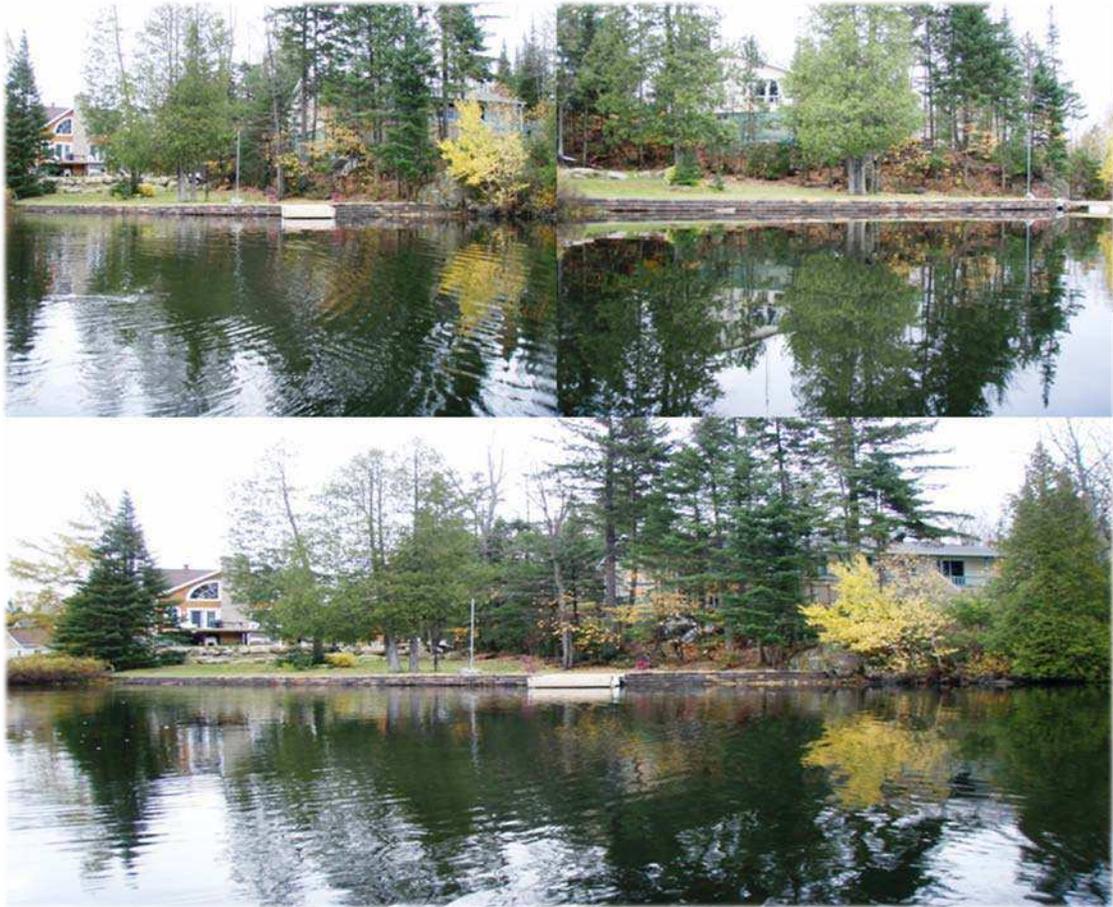
Photos 3, 4 et 5 : Mur complété, 14 octobre 2010

Nous suggérons donc que ce mur soit revégétalisé à l'aide de vignes (vigne vierge) et que des arbustes soient plantés en haut du mur (spirée, rosier). Au pied du mur, nous suggérons que des saules, myriques et iris versicolores soient plantés. Ainsi, l'ombrage des plantes empêchera le réchauffement excessif de l'eau et les racines contribueront à filtrer les polluants et éléments nutritifs.

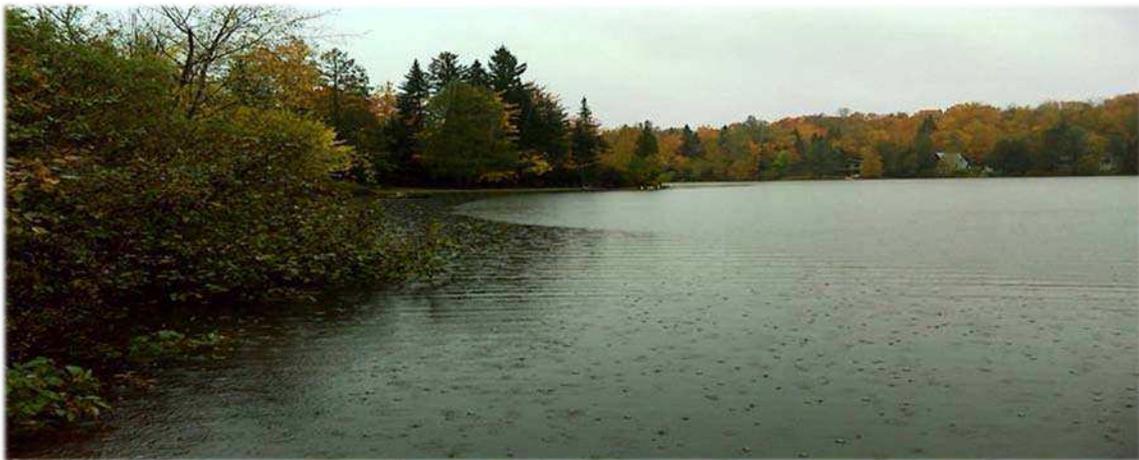
Ce mur, qui prend toute la largeur de la rive de cette propriété, empiète sur la ligne des hautes eaux (photo 6). Compte tenu de la petite taille du lac Clément (0,085 km²) et de sa faible profondeur, ce mur (d'approximativement 20 m de long sur 1 m de hauteur) a un impact potentiel de réchauffement des eaux du lac par réverbération. De plus, cet impact est rehaussé par le manque de végétation sur la rive où le mur est situé (photos 3 à 6). Ainsi, ce mur contrevient non seulement aux politiques et règlements en vigueur, mais il contribue également à la dégradation du lac Clément.

Photo 6 : Mur inondé, 24 août 2010
