DIAGNOSTIC DU BASSIN DE
LA RIVIÈRE SAINT-CHARLES

Conseil de bassin
de la rivière Saint-Charles

BRODEUR, C., C. MEUNIER, TRÉPANIÉ, J.
Diagnostic du bassin de la rivière Saint-Charles,
Conseil de bassin de la rivière Saint-Charles,
Québec, 2008, 45 p.

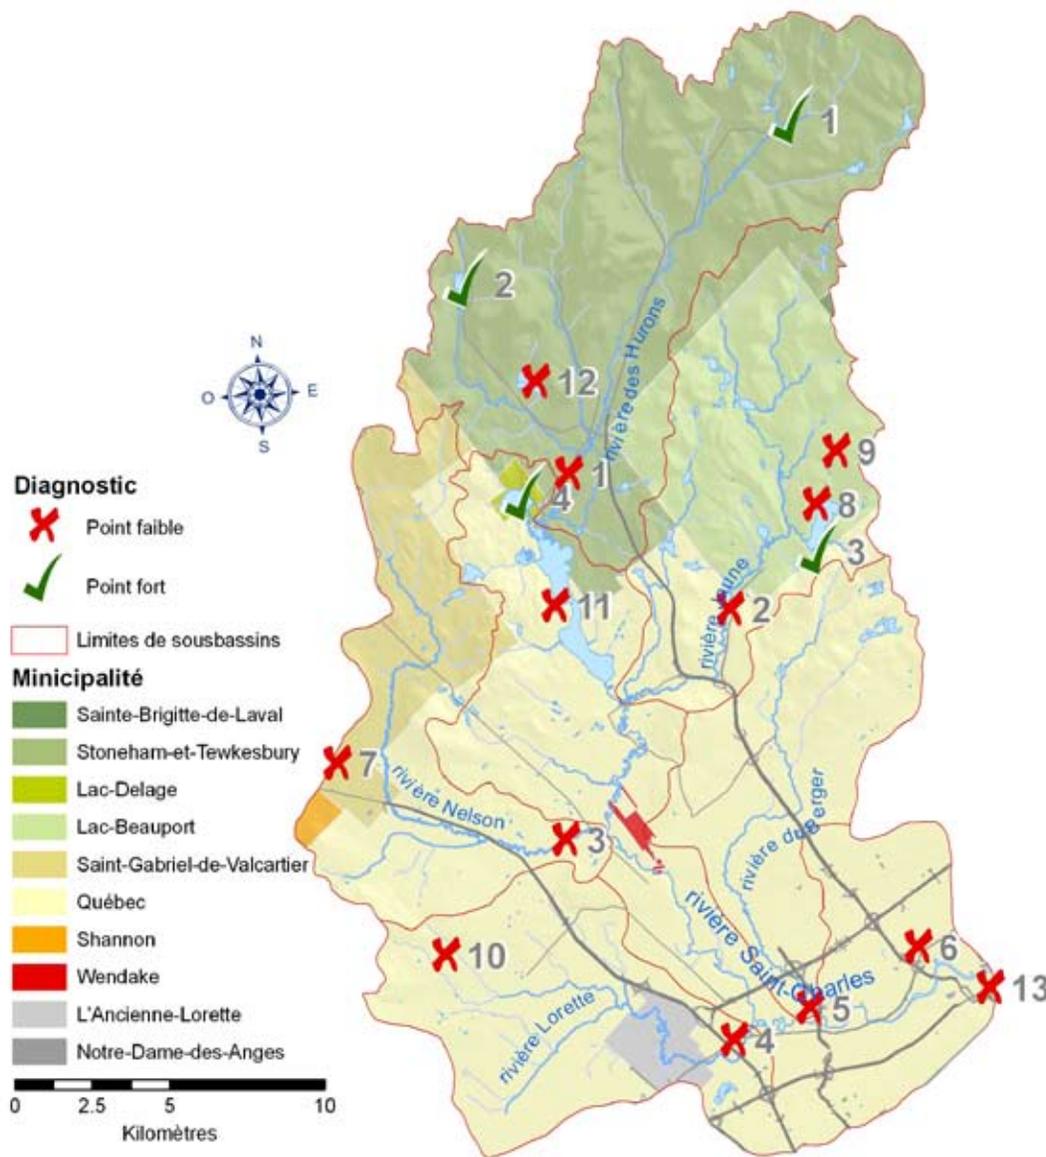
Figure 1 | Localisation des points forts et des points faibles en termes de qualité de l'eau sur le bassin versant de la rivière Saint-Charles

L'eau n'est pas d'égale qualité sur l'ensemble du territoire du bassin versant de la rivière Saint-Charles. Les points faibles (les éléments négatifs) et les points forts (les éléments positifs) sont décrits ci-dessous et sont identifiés sur la carte du bassin versant.

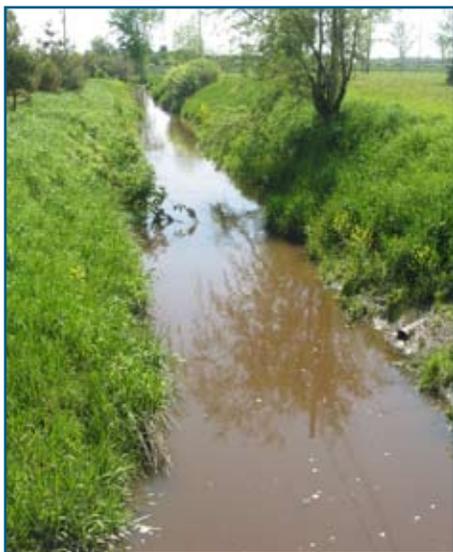
Photo 1 | Rivière Lorette

plusieurs endroits, les berges sont pratiquement à nu, laissant le cours d'eau sans filtre naturel contre les polluants. Une augmentation de la végétation des bandes riveraines permettrait de mieux absorber et d'assimiler certains polluants (pesticides, métaux lourds) ainsi que l'excès de sels minéraux. Par l'ombrage créé, la végétation pourrait également améliorer la qualité de l'eau en abaissant sa température.

En milieu urbain, le ruissellement et les rejets sanitaires provenant de résidences mal branchées sont les principales sources de contamination (Tableau 5). Sur ce dernier point, des travaux correctifs sont apportés par la Ville de Québec depuis plusieurs années, ce qui devrait contribuer à améliorer la qualité de l'eau à l'embouchure (communication personnelle, Louise Babineau, Ville de Québec). Nous n'avons pas d'information quant aux rectificatifs apportés par la Ville de L'Ancienne-Lorette.

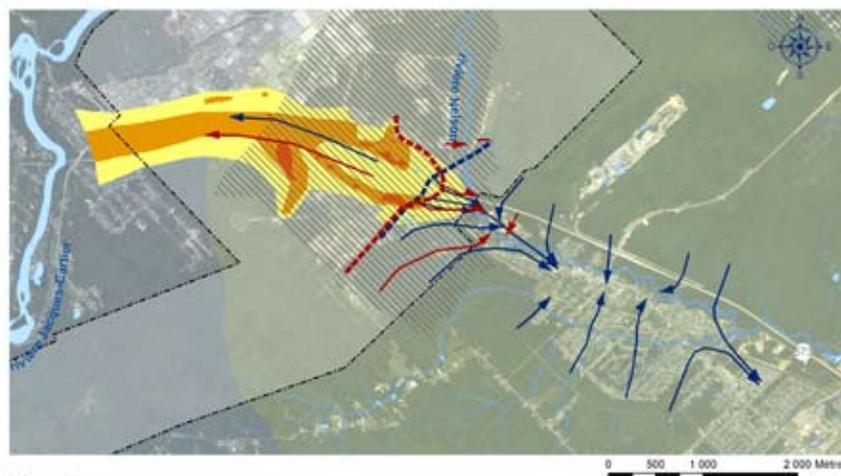
Figure 2 | Localisation et étendue du panache de trichloréthylène (TCE)

Pendant plusieurs années, le ministère de la Défense et SNC TEC ont utilisé le trichloréthylène (TCE) à Valcartier, essentiellement pour des opérations de nettoyage et d'entretien d'équipement militaire. Le TCE est modérément soluble dans l'eau et très persistant dans les eaux

souterraines. L'aquifère de Valcartier, qui a été contaminé, s'écoule en majorité vers Shannon, dans le bassin versant de la rivière Jacques-Cartier, mais une part s'écoule aussi vers la rivière Nelson. Le panache de contamination de l'aquifère, vers Shannon, s'étend sur plus de 4,5 km de longueur, mesure environ 650 m de largeur pour une épaisseur d'environ 20 m, et descend jusqu'à 35 m. Vis-à-vis du panache, un échantillonnage dans la rivière Jacques-Cartier révélait des concentrations de TCE de 5,4 µg/l en 2002 et de 4,5 µg/l en 2004 (Figure 2). Les concentrations seraient pour le moment sous le seuil de détection et sous les critères fédéraux et provinciaux dans la rivière Nelson, mais un suivi s'impose (critères, voir Tableau 8).

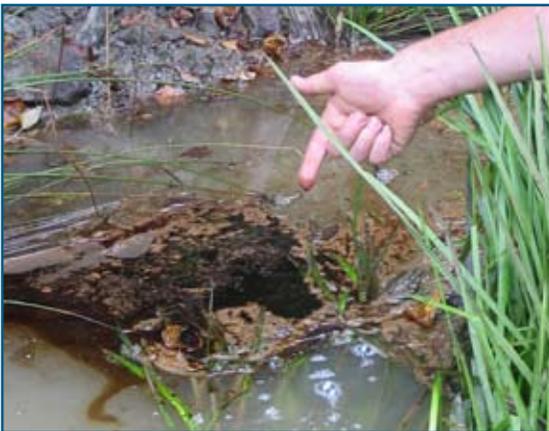
Dans le haut bassin de la rivière Lorette, le ruisseau des Fiches souffre des impacts environnementaux de l'exploitation d'une carrière (Photo 2). Les substances xénobiotiques qui y sont associées contaminent l'environnement aquatique souterrain et superficiel. De même, le ruissellement sur les amas induit une lixiviation des polluants et des matières en suspension vers le cours d'eau. Cette constatation a été faite sur le terrain par l'équipe du Conseil de bassin de la rivière Saint-Charles. Toutefois, nous n'avons pu obtenir aucune donnée sur cette contamination.

Photo 2 | Au ruisseau des Fiches, contamination aux hydrocarbures en provenance d'une carrière

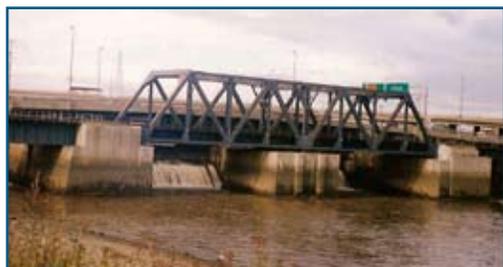
Photo 3 | Barrage Joseph-Samson

La construction du barrage Joseph-Samson a radicalement modifié le régime d'écoulement de la rivière Saint-Charles (Photo 3). Avant sa construction, les marées de l'estuaire pénétraient dans la rivière, apportant ainsi un renouvellement d'eau qui contribuait à améliorer sensiblement la qualité de l'eau. Aujourd'hui, le barrage Joseph-Samson empêche la réoxygénation de l'eau de la rivière Saint-Charles par la marée et sa présence a également causé une sédimentation accrue dans le lit de la rivière et la formation d'îlots de sable en amont.

Une étude déposée à la Ville de Québec a montré que les taux d'oxygénation des 500 derniers mètres de la rivière Saint-Charles seraient augmentés lors de l'ouverture des trappes dans le barrage (communication personnelle, Bastien Chouinard, Ville de Québec). Toutefois, nous n'avons pas pu avoir accès à cette étude.

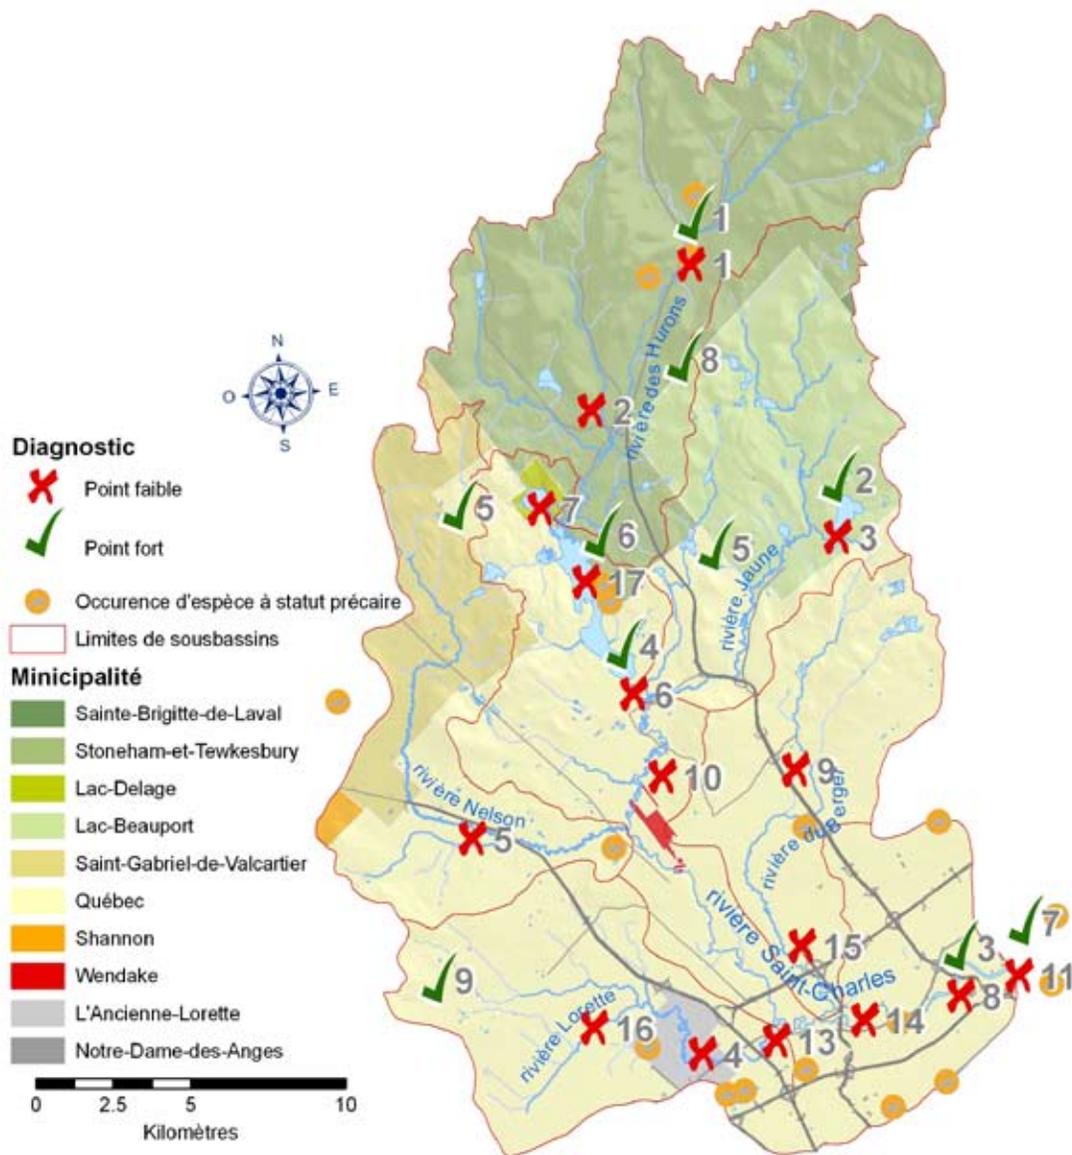
Figure 3 | Localisation des points forts et des points faibles en termes de qualité du milieu sur le territoire du bassin versant de la rivière Saint-Charles

Le territoire du bassin versant de la rivière Saint-Charles comporte plusieurs éléments négatifs (points faibles) et positifs quant à la qualité du milieu. Les principaux sont détaillés et cartographiés ci-dessous (Figure 3).

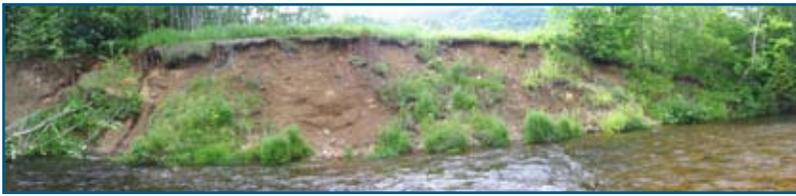
Les berges de la rivière des Hurons présentent plusieurs signes de dégradation (Photo 4). La caractérisation de l'érosion sur ses berges a démontré que la déforestation et l'imperméabilisation sont des facteurs prépondérants qui favorisent le ruissellement et, donc, l'emportement des sédiments dans la rivière. De plus, en l'absence, à plusieurs endroits, de ripisylve (qui joue le rôle de régulateur de crue), les phénomènes naturels de crues sont accentués et le lessivage des berges augmente.

Photo 4 | Érosion sur la rivière des Hurons

Le passage de véhicules tout-terrains et d'autres causes plus locales, telle la présence de barrages de castors ou d'embâcles, ne sauraient toutefois être négligés, puisque ces phénomènes contribuent à déstabiliser les berges.

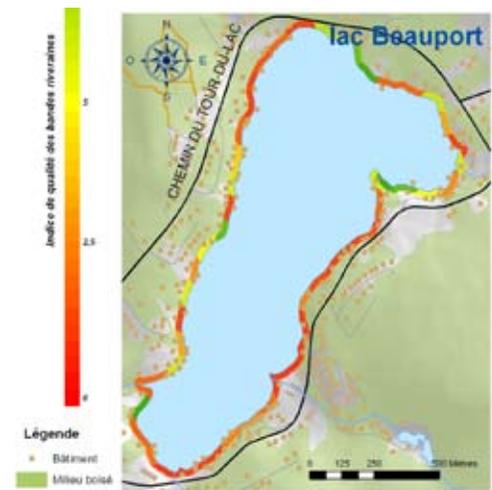
Figure 4 | Indice de qualité des bandes riveraines (IQBR) au lac Beauport

En 2006, l'indice de qualité des bandes riveraines a été évalué pour le lac Beauport (Figure 4). De façon générale, ses berges ont toutes subi l'action de l'humain et rares sont les espaces encore à l'état naturel. L'important développement résidentiel a eu un impact majeur sur l'état des berges.

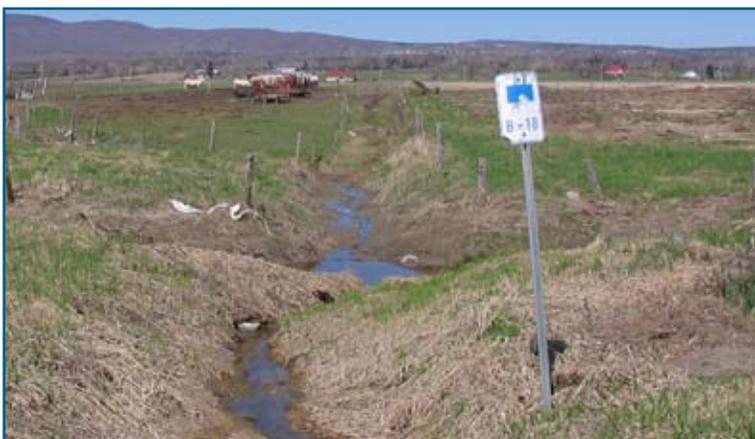
Le déboisement massif des rives en zone agricole et l'imperméabilisation des sols dans les zones urbaines accentuent le phénomène d'érosion des berges, surtout lors de fortes pluies. À plusieurs endroits, on peut en effet voir un sol laissé à nu en bordure du cours d'eau et des berges endommagées par l'érosion (Photo 5). Outre la dégradation des rives, l'eau de ruissellement entraîne également la partie

Photo 5 | Berges dénudées sur la rivière Lorette en période d'étiage

la plus fertile du sol, constituée de limon, d'argile et de matière organique (en milieu agricole), et la déverse dans la rivière Lorette sans rencontrer la moindre barrière naturelle permettant de limiter l'impact de ce phénomène. Les sédiments transportés vers la rivière, une fois en suspension dans l'eau, en augmentent la turbidité et causent un stress physiologique à la faune aquatique.

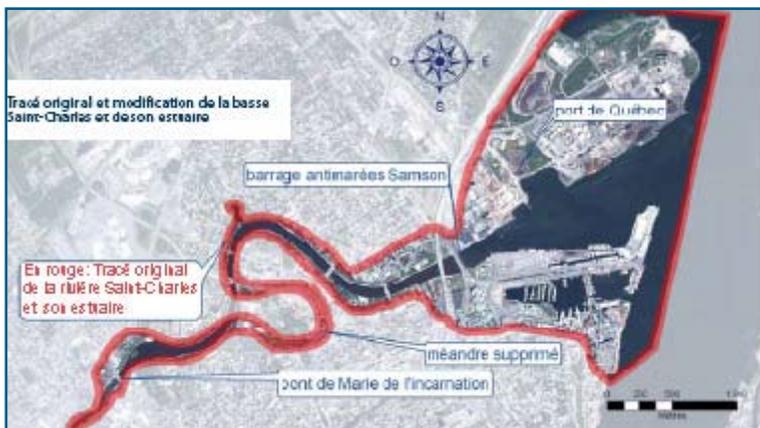
Figure 5 | Tracé original et modification de la basse Saint-Charles et de son estuaire

Initialement long de 5 km et large de plus de 800 m à son embouchure, l'estuaire de la rivière Saint-Charles a perdu environ 75% de sa superficie en raison de remblayages successifs (Figure 5). L'embouchure de la rivière Saint-Charles est aujourd'hui transformée en un canal portuaire de 110 m de largeur. Dans le secteur du parc Cartier-Brébeuf, le lit d'écoulement de la rivière a été grandement modifié: un méandre de 1 km a été éliminé autour du parc Victoria et la rivière Lairer (un ancien affluent de la Saint-Charles) a été canalisée et enfouie. Enfin, le marais du pont Marie-de-l'Incarnation a été canalisé et ses rives, bétonnées.

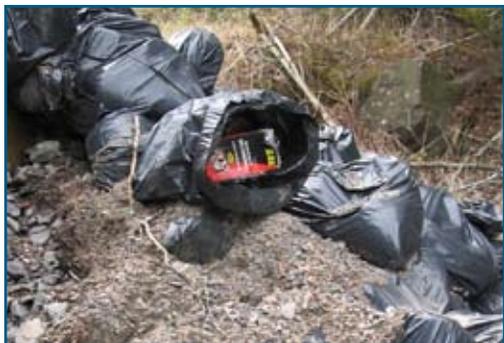
Malheureusement, trop de cours d'eau et de rives sont encore considérés par certains comme des dépotoirs. On observe à plusieurs endroits sur le bassin versant des dépôts sauvages en bordure des rivières ou encore des déchets qui flottent sur les cours d'eau (Photo 6).

Photo 6 | Dépôt sauvage en bordure de la rivière noire

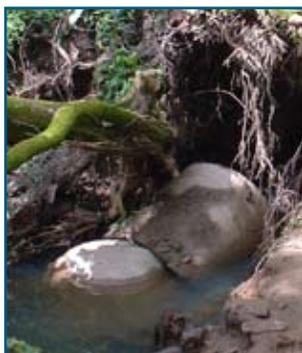
Sur le territoire de la Ville de Québec, bon nombre de conduites pluviales présentent des exutoires détériorés, par endroits de façon majeure. La détérioration des conduites est souvent causée par un mauvais aménagement de l'exutoire: le rejet pluvial érode la berge et cette érosion entraîne à son tour la détérioration ou l'effondrement de la conduite à certains endroits. Une enquête approfondie de l'état des conduites devrait être faite sur l'ensemble du bassin afin de localiser les conduites à problème et de corriger la situation. Il en va de la préservation de l'état des berges et de la pérennité des infrastructures.

Photo 7 | Conduite pluviale effondrée en bordure de la rivière Saint-Charles

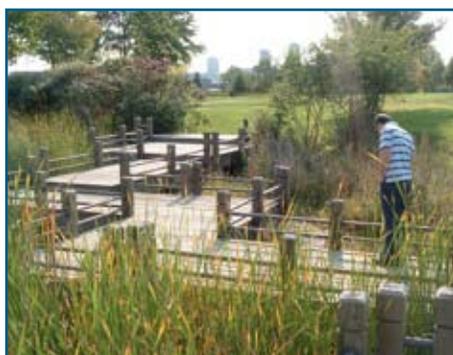
Photo 8 | Renaturalisation des berges au parc Cartier-Brébeuf

En 1996, la Ville de Québec a mis sur pied la Commission pour la mise en valeur du projet de dépollution et de renaturalisation de la rivière Saint-Charles. Dans le rapport de la Commission, la démolition de bon nombre de murs et la renaturalisation des rives de la rivière (du pont Marie-de-l'Incarnation au barrage Joseph-Samson) y ont notamment été proposées. Les travaux ont commencé en 1996 au parc Cartier-Brébeuf (Photo 8) et une seconde phase a été réalisée en 2000 à la hauteur de la marina Saint-Roch. Contrairement aux aménagements précédents, les phases subséquentes intégrèrent un aspect faunique et l'approche est plus écosystémique. Le projet a été terminé en 2008 pour les fêtes du 400^e anniversaire de la ville de Québec. En tout, 8 km de berges auront été renaturalisés.

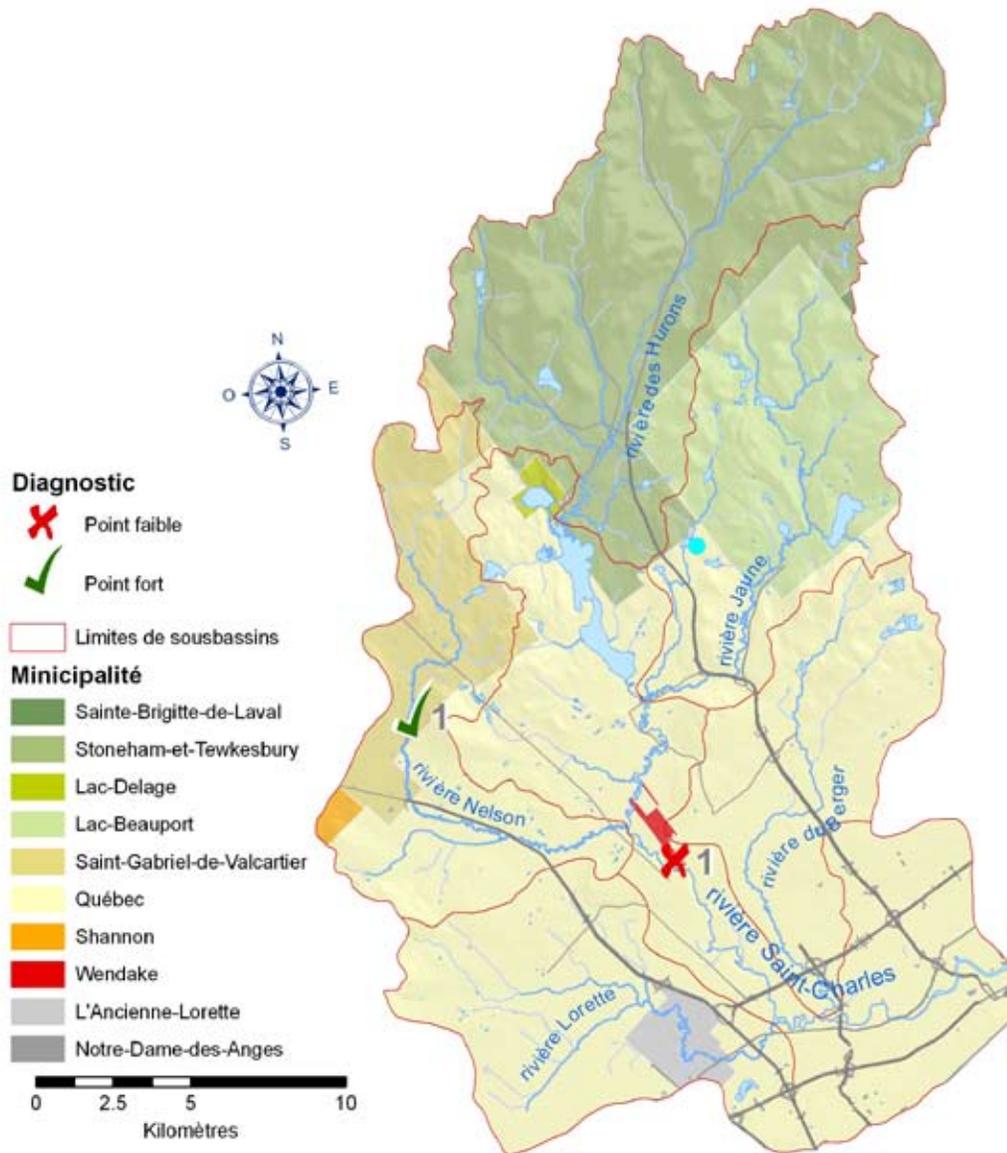
Figure 9 | Localisation des points faibles en termes de quantité sur le bassin versant de la rivière Saint-Charles

La quantité d'eau est un enjeu majeur pour l'approvisionnement de la population en eau et pour la santé des écosystèmes aquatiques. Deux éléments ont été retenus pour cette partie. Ils sont décrits ci-dessous et positionnés sur la carte du bassin versant de la rivière Saint-Charles (Figure 9).

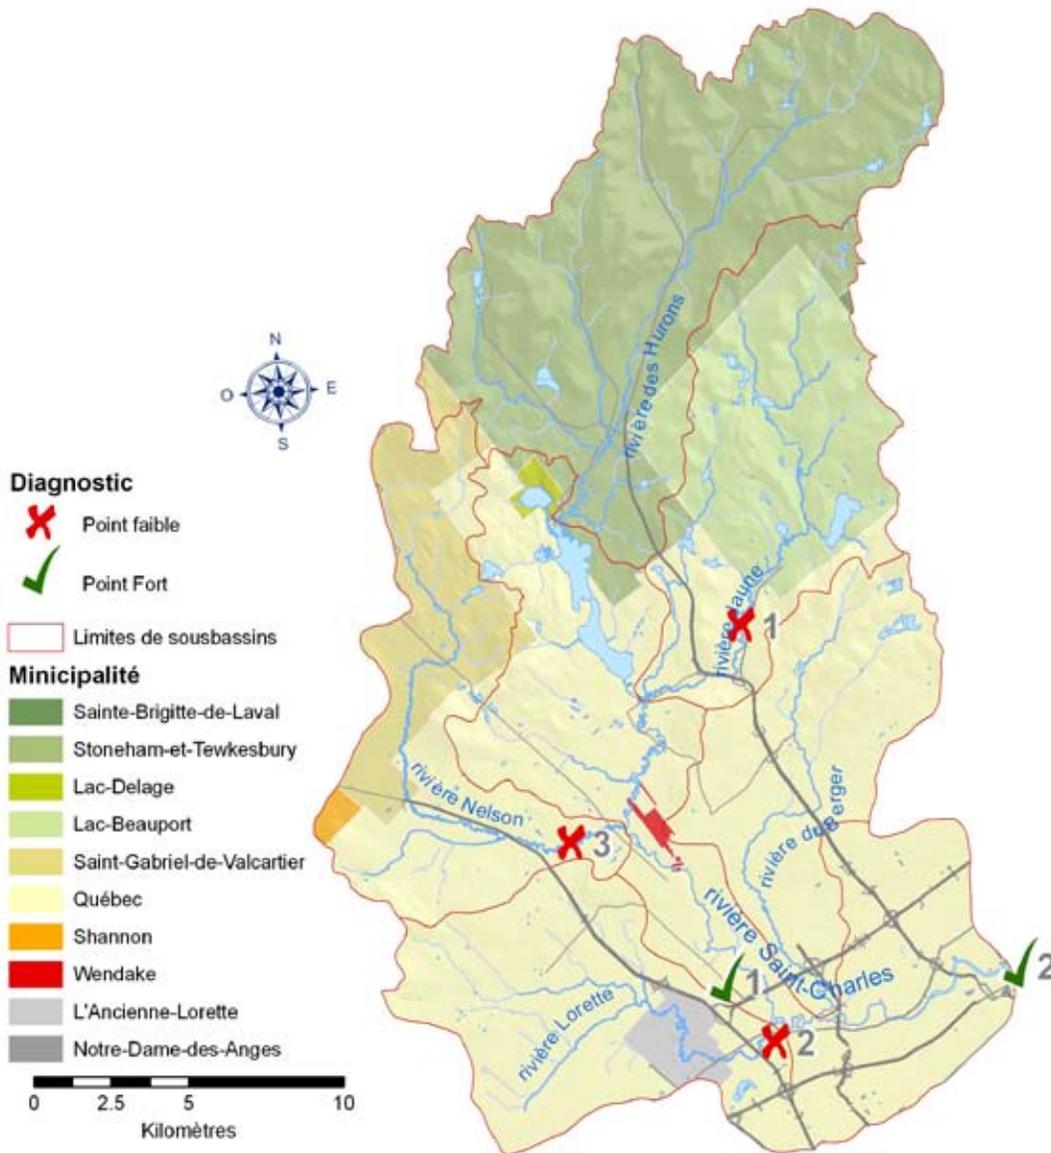
Figure 11 | Localisation des points forts et points faibles en termes de sécurité sur le bassin versant de la rivière Saint-Charles

La sécurité des personnes, des biens et des écosystèmes aquatiques peut être mise en danger de différentes façons, décrites ci-dessous et symbolisées sur la carte selon que ces éléments sont des points forts ou faibles sur le territoire du bassin de la rivière Saint-Charles (Figure 11).

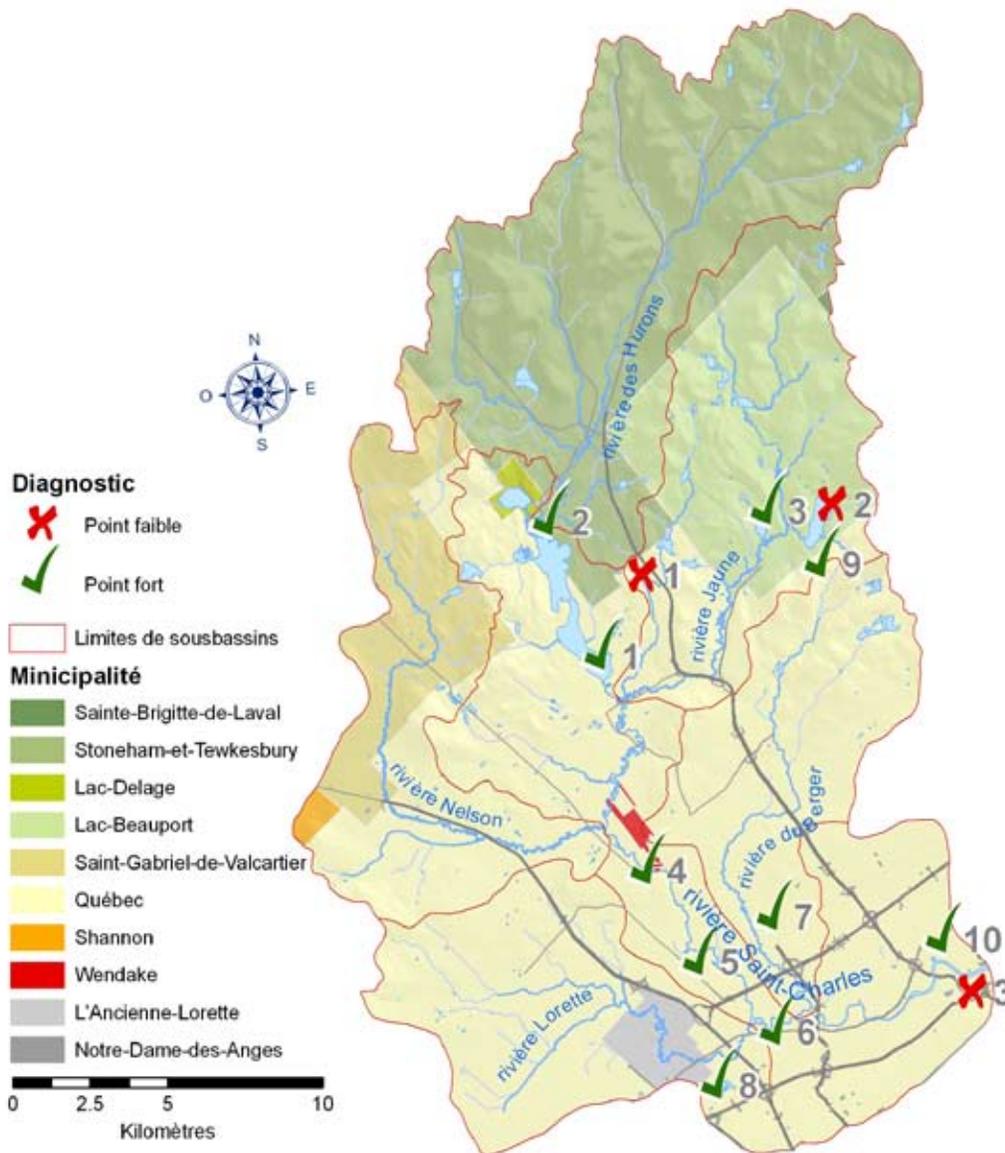
Figure 12 | Localisation des points forts et des points faibles en termes d'accessibilité sur le bassin versant de la rivière Saint-Charles

L'accessibilité aux plans d'eau et aux rivières est un élément essentiel au développement du sentiment d'appartenance à un territoire. La connaissance du milieu et son utilisation responsable permettent de sensibiliser les usagers à la protection de ce même milieu. Le bassin versant de la rivière Saint-Charles possède à ce titre des points forts et de points à améliorer (éléments négatifs) expliqués ci-dessous et cartographiés sur la carte ci-après (Figure 12).
