# Rapport de caractérisation de l'habitat de l'omble de fontaine dans le haut bassin versant de la rivière Beauport à l'été 2016

**Organisme  
des bassins  
versants**  
de la Capitale

Morin, Audrée. 2017. *Rapport de caractérisation de l'habitat de l'omble de fontaine dans le haut bassin versant de la rivière Beauport à l'été 2016*. Organisme des bassins versants de la Capitale, Québec, 157 pages.

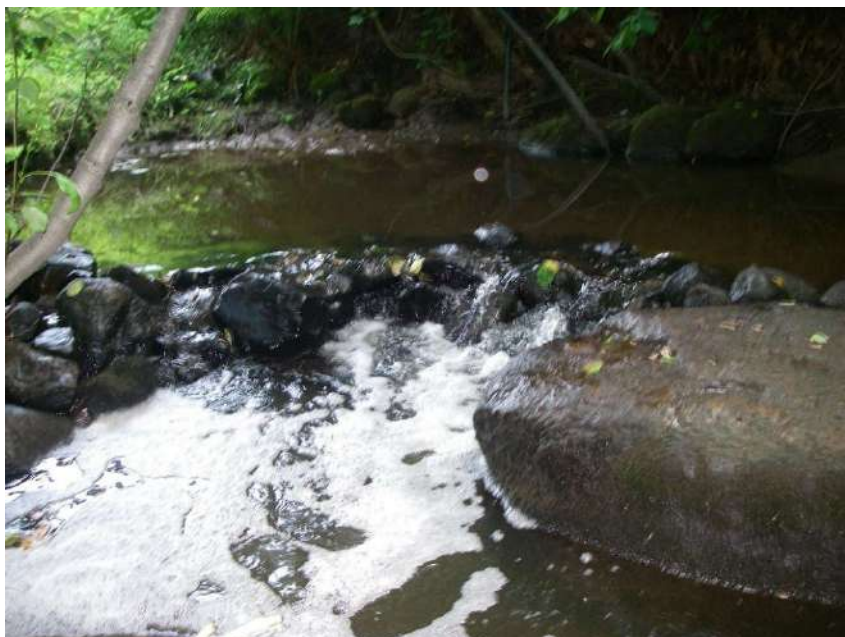
Figure 6. Seuil franchissable dans S-01 avec une fosse de classe 1 à son pied.

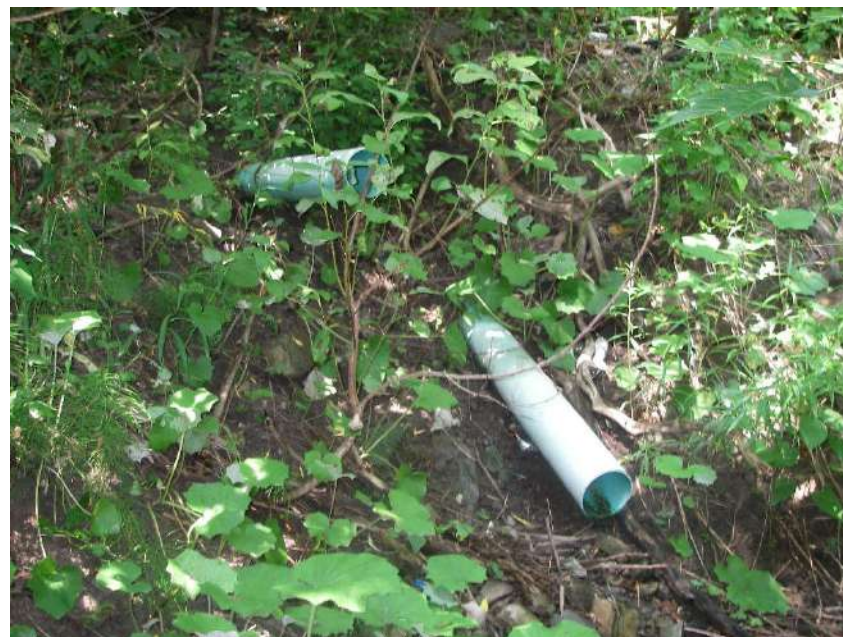
Figure 7. Un exemple des multiples tuyaux présents dans la berge dans S-01.

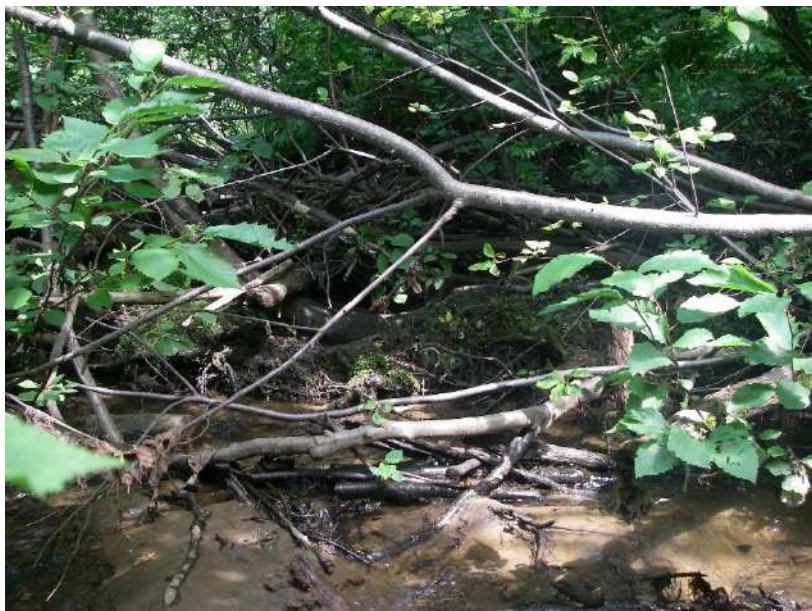
Figure 9. Embâcle Em-1. Infranchissable, à démanteler. Créer des abris en répartissant les débris ligneux autrement.

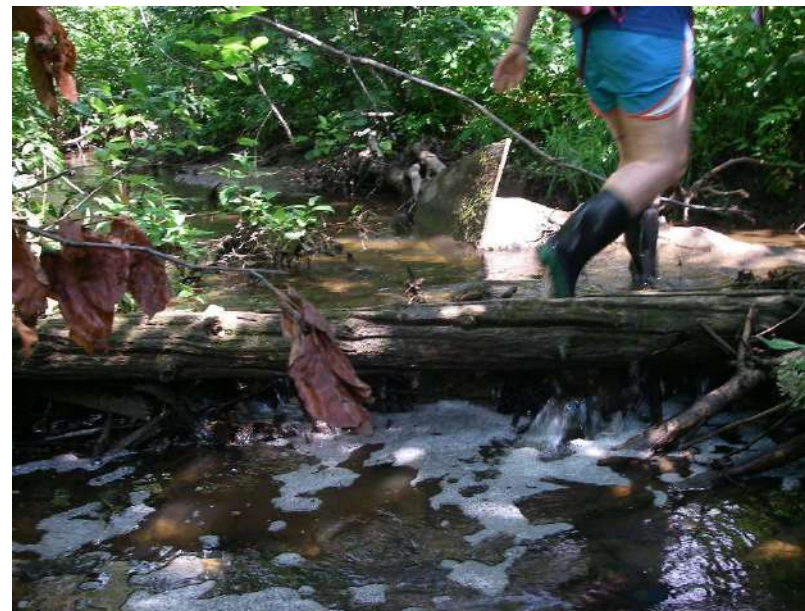
Figure 10. Embâcle Em-2. Il crée déjà un seuil, mais il faudrait scier une échancrure dans le tronc supérieur et imperméabiliser sa structure

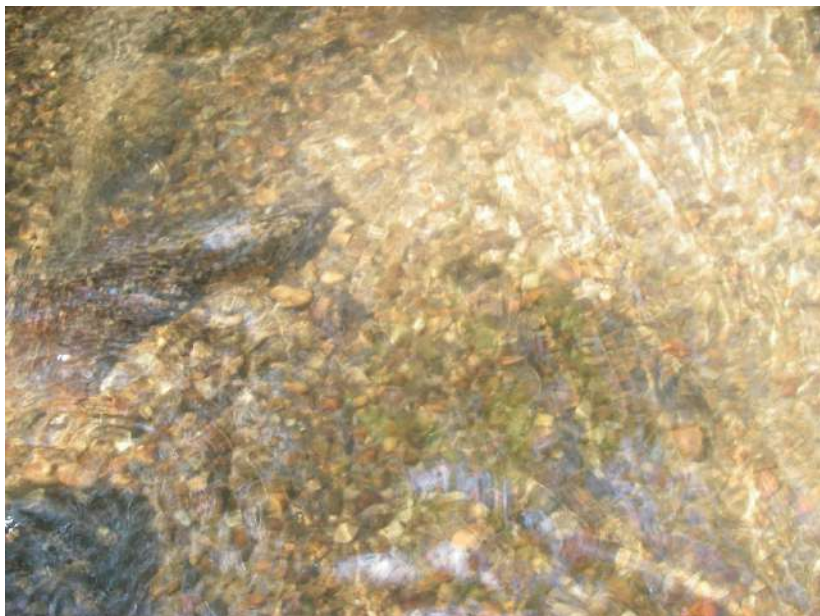
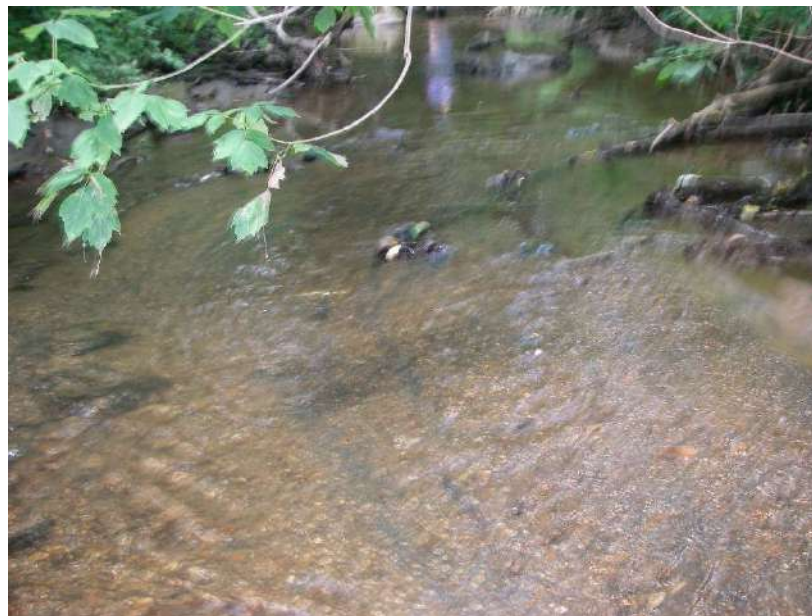
Figure 12. Fr-1, Gravier à 100% et propre, avec un courant adéquat.

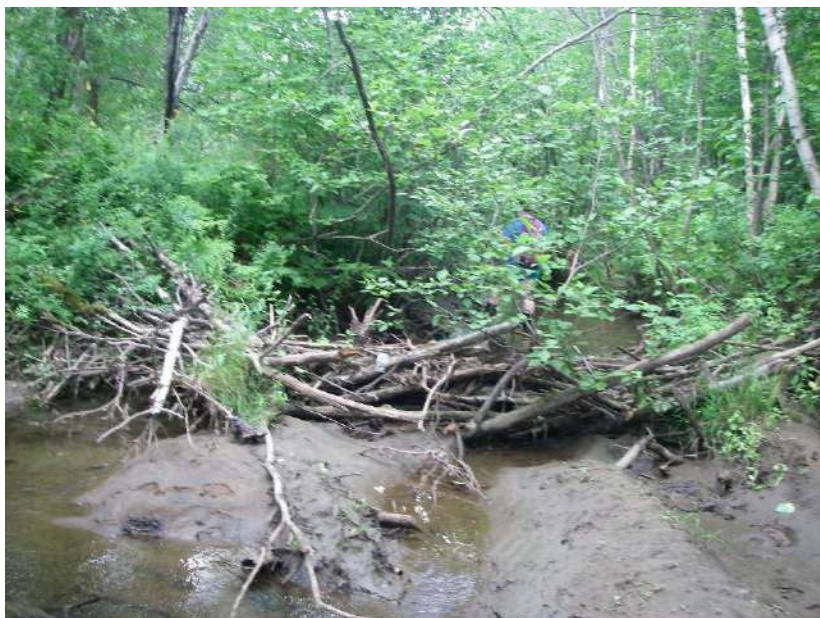
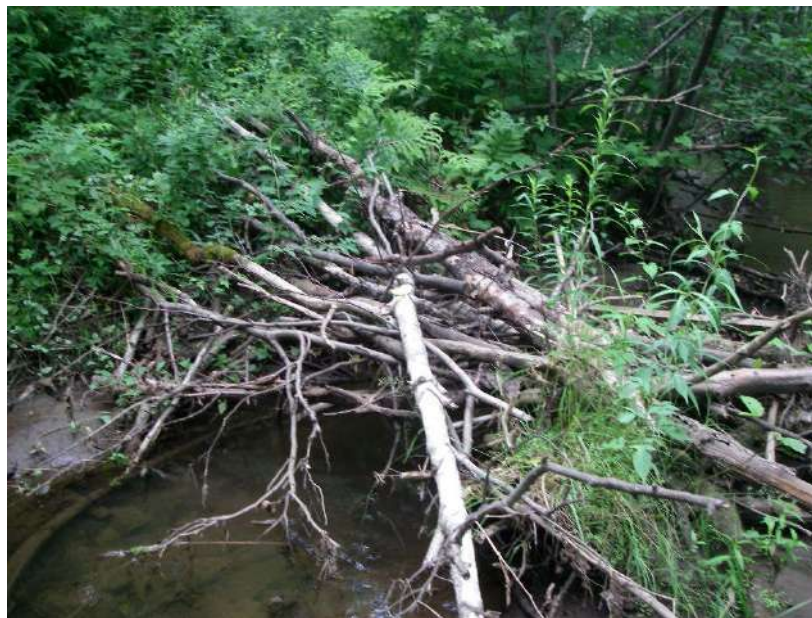
Figure 13. Em-1b, franchissable par le dessous de l'embâcle sur environ 1,5m de largeur. Ne pas démanteler.

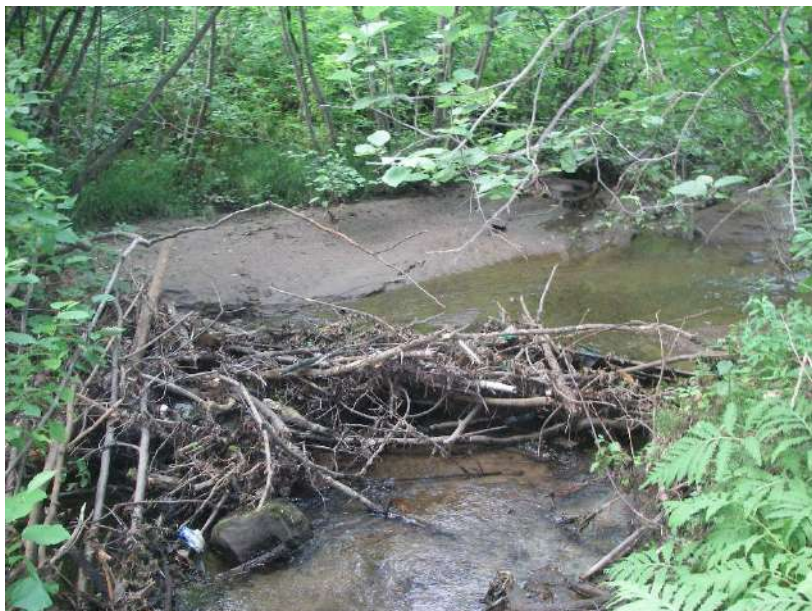
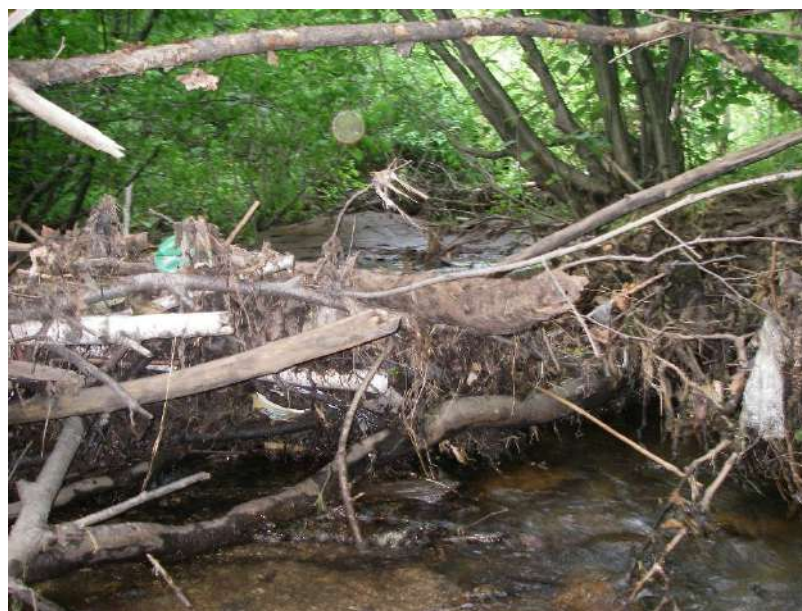
Figure 14. Em-2a, crée une chute de 52 cm de hauteur, il est donc infranchissable et le demeure probablement durant la période de la fraie.

| Type d'aménagement | Nom du point GPS et détails |
|---|---|
| Embâcles à démanteler | Em-2a : Démanteler la section droite de l'embâcle, qui est la moins haute, afin de permettre le passage du poisson.<br><br>Note : Ne pas démanteler ces embâcles avant d'avoir accentué un obstacle à l'allopatrie en aval. |

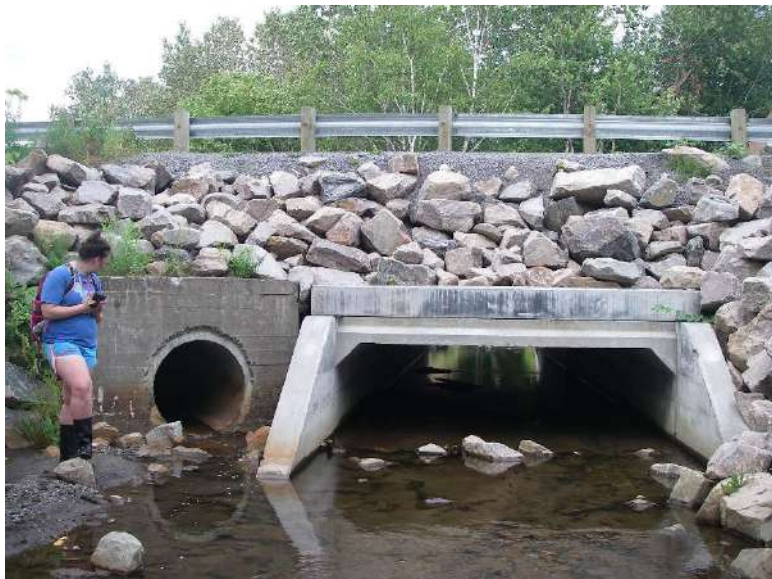
Figure 15. Pt2 et sa conduite pluviale, à la traversée de la rue de l'Alaska.

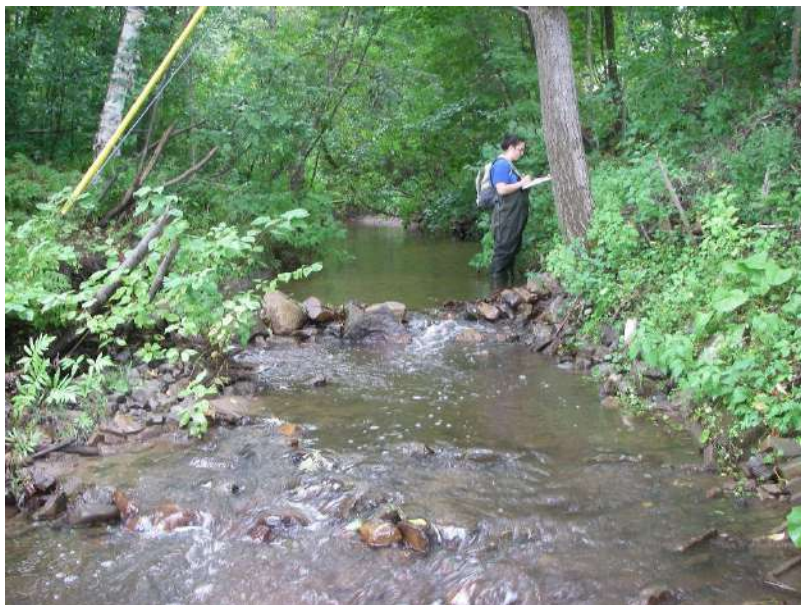
Figure 17. Sa-a, seuil en bloc au début du segment 4, juste en amont du pont Pt-2, qui crée un plat courant avec 100% de sable de 40 m de long.

| Type d'aménagement | Nom du point GPS et détails |
|---|---|
| Section à dynamiser | Sa-a à Dy-2 : Ajouter des blocs provenant de seuils en blocs à modifier et des débris ligneux provenant d'embâcles à démanteler |

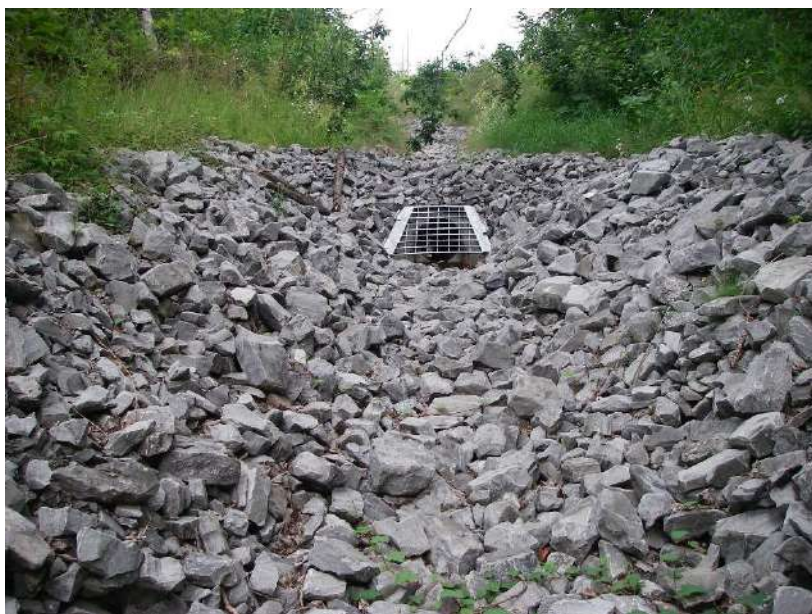
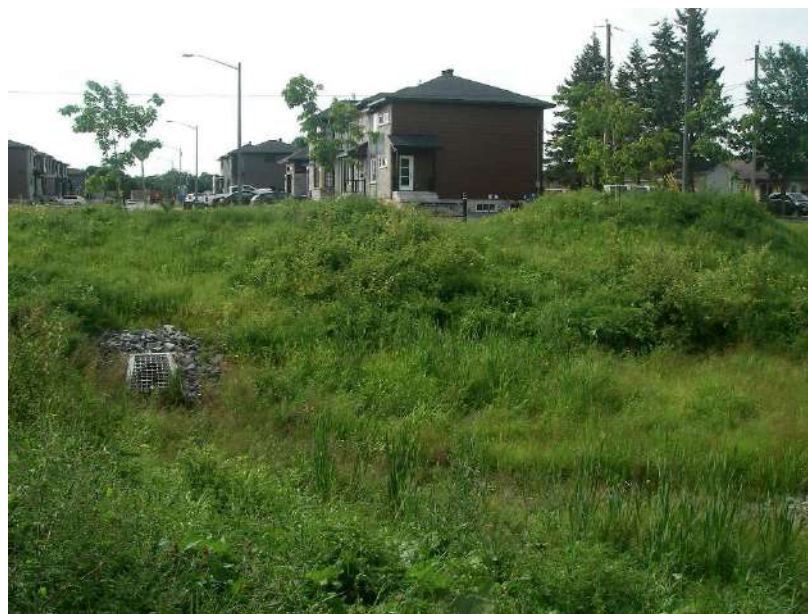
Figure 18. Cp-1, Exutoire de bassin de rétention dans la rivière Beauport, et le bassin lui-même, à 53 m de la rivière, au coin des rues du Yukon et du Mont-Cervin.

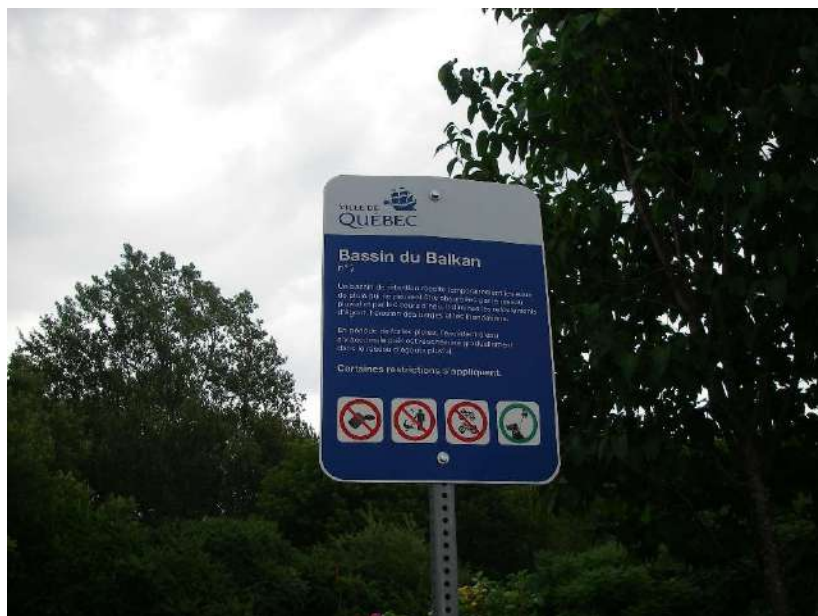
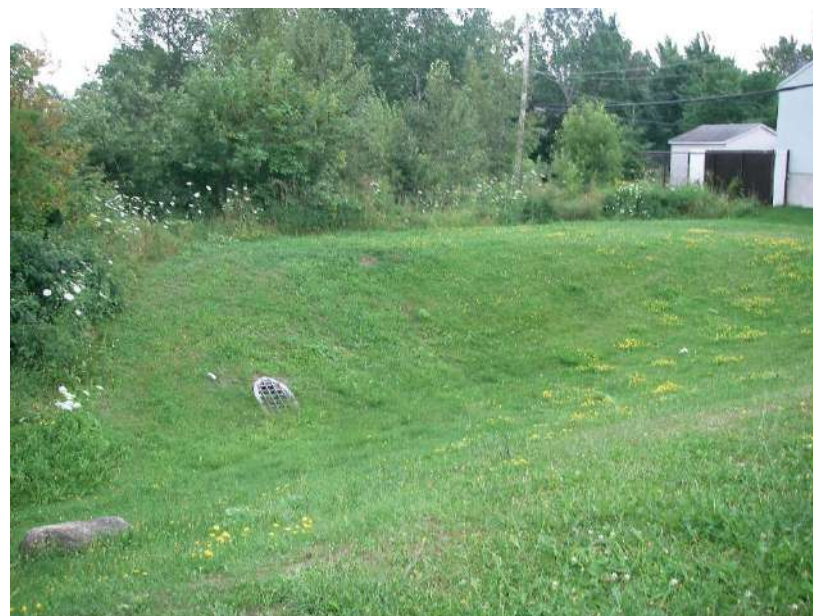
Figure 19. De l'autre côté de la rivière, au même niveau que Cp-1, un deuxième bassin de rétention, le long de la rue du Balkan.

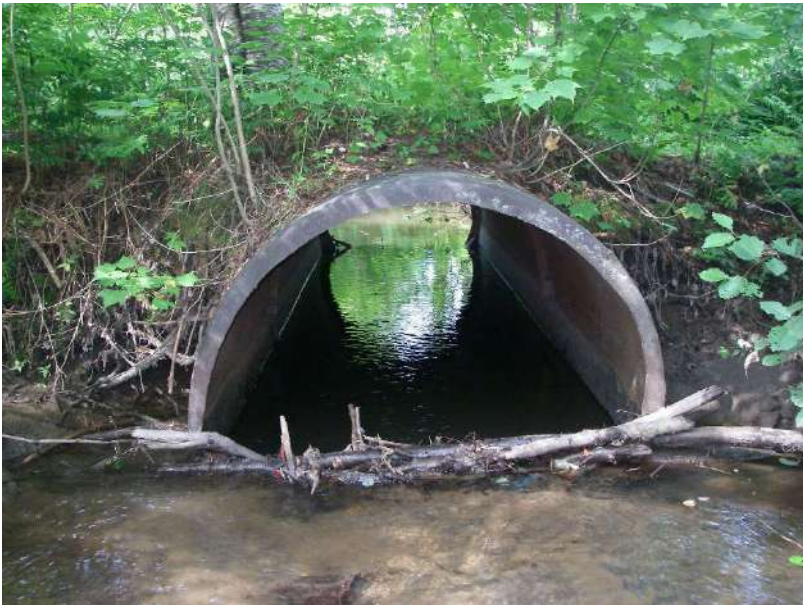
Figure 21. Ponceau Pn-4, avec un petit embâcle en amont, à démanteler afin d'accélérer le courant sur la frayère Fr-4 située très près, en amont.

| Type d'aménagement | Nom du point GPS et détails |
|---|---|
| Embâcles à démanteler | Pn4 : Petit embâcle à démanteler en amont du ponceau, afin d'accélérer le courant sur la frayère Fr-4, qui est ensablée. |

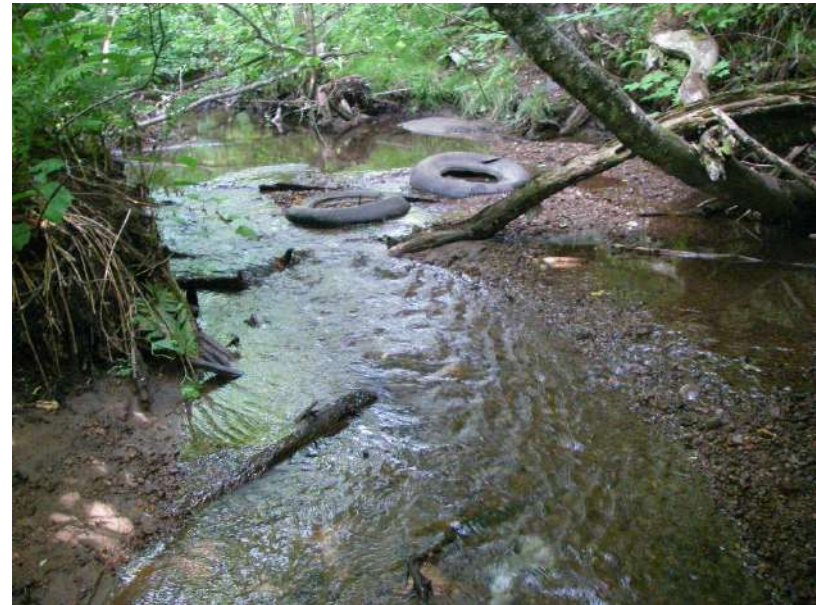
Figure 22. Ne-c, deux pneus à nettoyer, près de la frayère Fr-5.

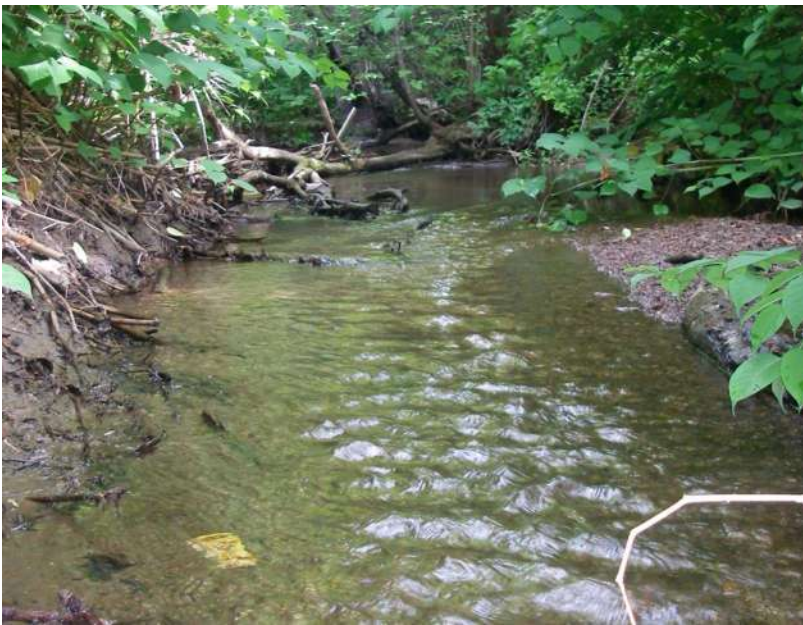
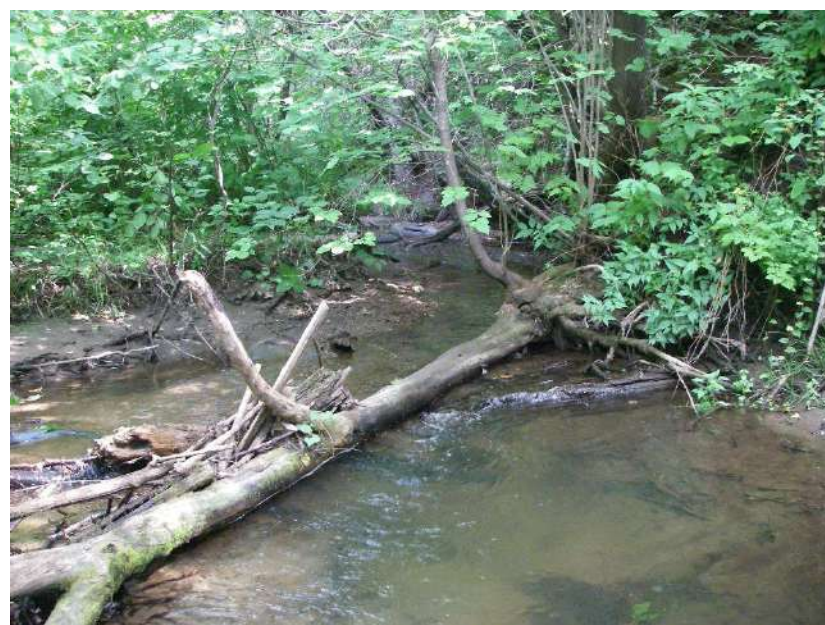
Figure 23. Frayère et fosse Fr-5, vues de l'aval. La frayère est constituée de deux zones de 5 m par 1 m avec du gravier propre. La profondeur de l'eau varie entre 4 et 18 cm, et est de 25 cm durant l'hiver. C'est une frayère optimale.

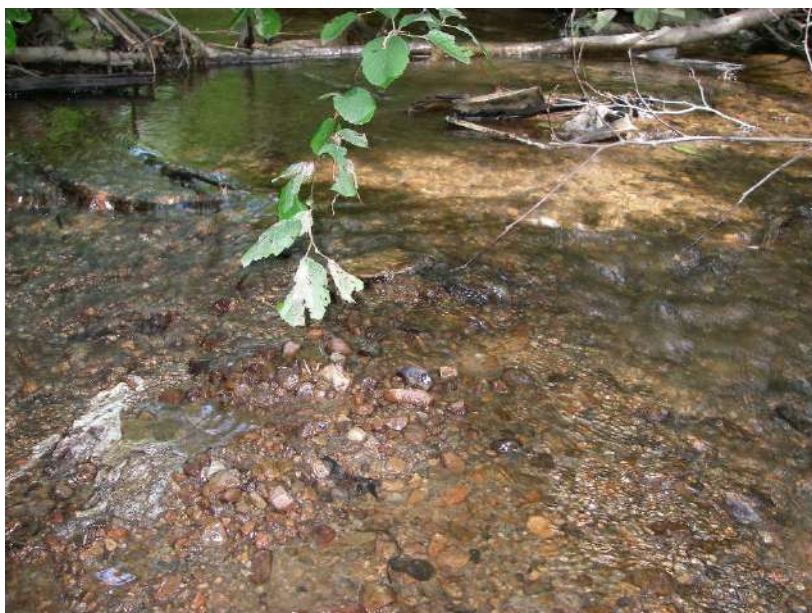
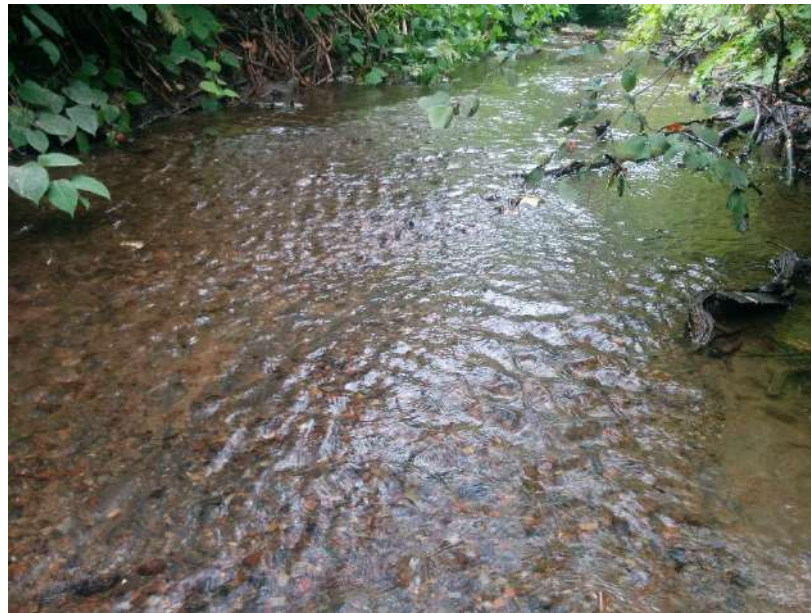
Figure 25. Fr-7 (à gauche) et FR-42 (à droite), toutes deux ayant du gravier propre, mais très peu profond d'eau. Le retour à l'hiver a révélé une profondeur d'eau de 11 cm, ce qui est suffisant pour l'oxygénation des œufs. Ces frayères n'ont donc pas besoin d'aménagement.

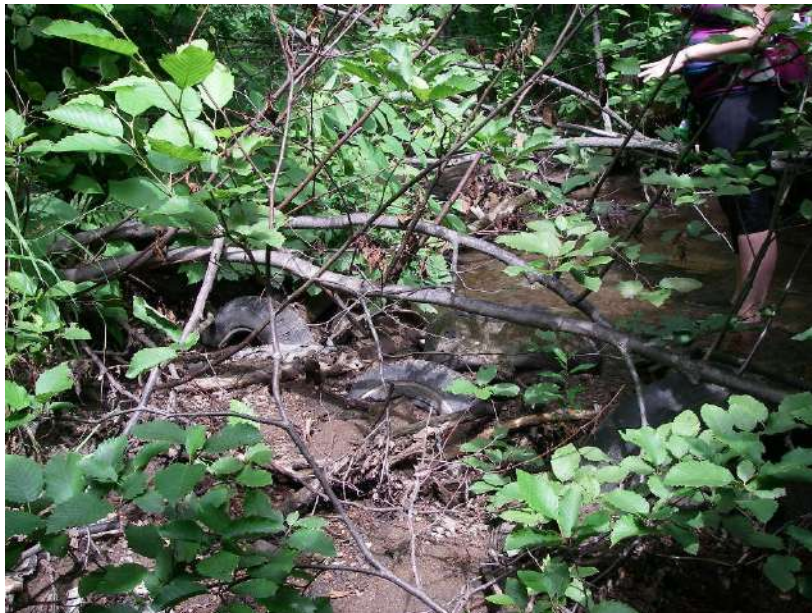
Figure 26. Ne-9-1-em, embâcle comprenant 4 pneus : nettoyer les déchets et rendre l'embâcle franchissable par le poisson.

| Type d'aménagement | Nom du point GPS et détails |
|---|---|
| Embâcles à démanteler | <p>Ne9-1-em : Rendre franchissable, peut-être en sciant une échancrure dans le gros tronc</p> <p>Ne9-2-em : Créer un passage pour le poisson mais ne pas défaire l'embâcle complètement</p> |

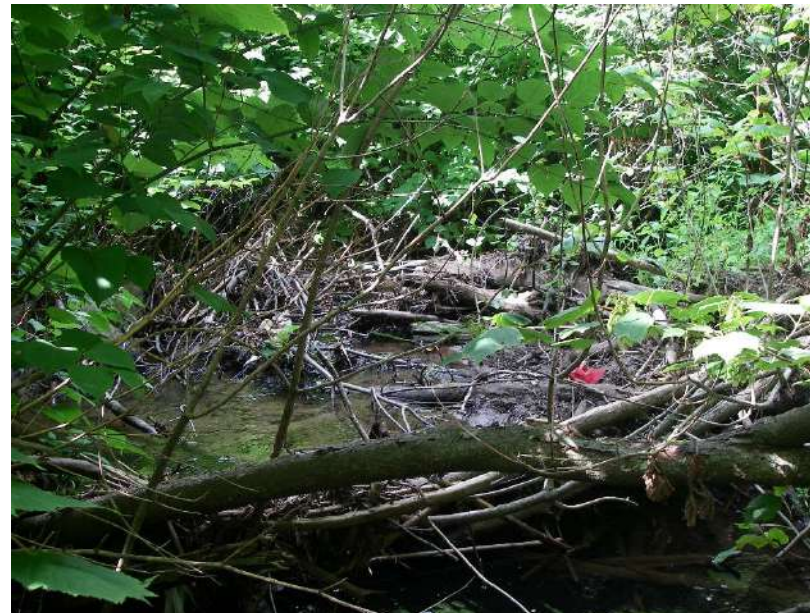
Figure 27. Ne-9-2-em, embâcle difficilement franchissable, créer un passage pour les poissons sans le défaire complètement.

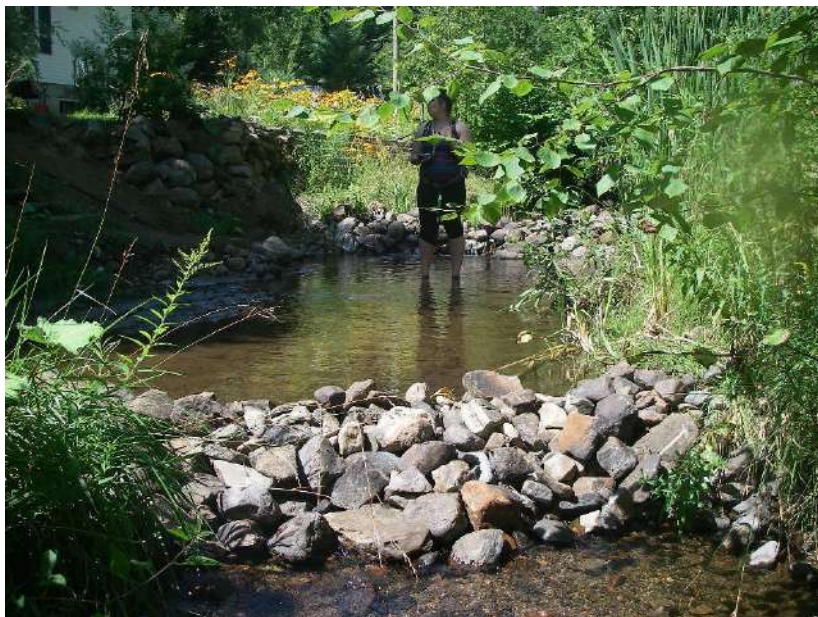
Figure 29. Bs-0 et les deux seuils Se-c.

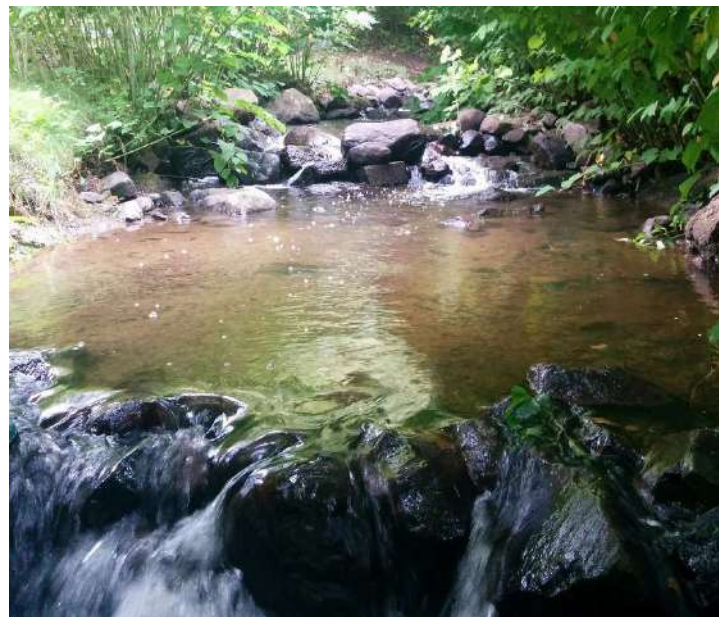
Figure 30. Se-d : 4 seuils et 3 bassins. Deux des seuils sont difficilement franchissables : créer une échancrure en déplaçant les blocs.

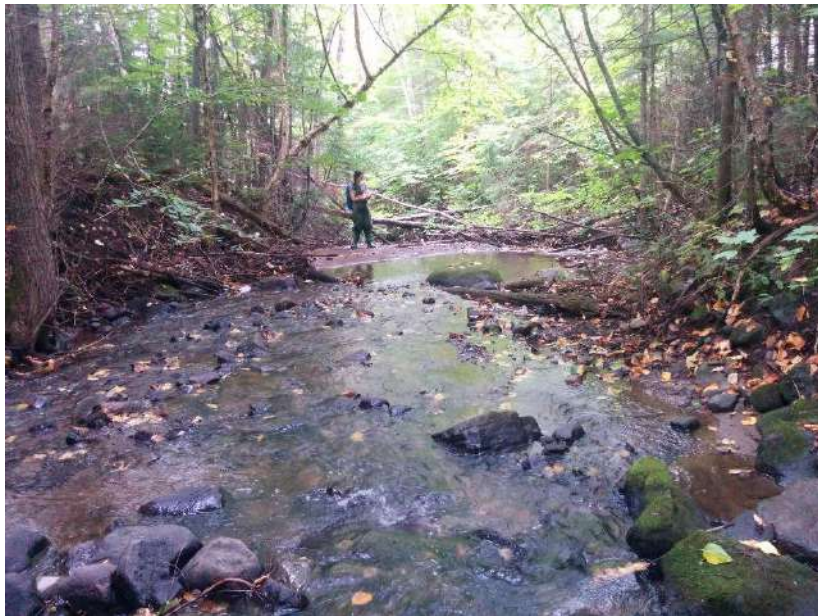
Figure 31. Fo-7 : Un petit embâcle franchissable forme une grande fosse de classe 2 avec du gravier en pied de fosse, qui forme une frayère potentielle.

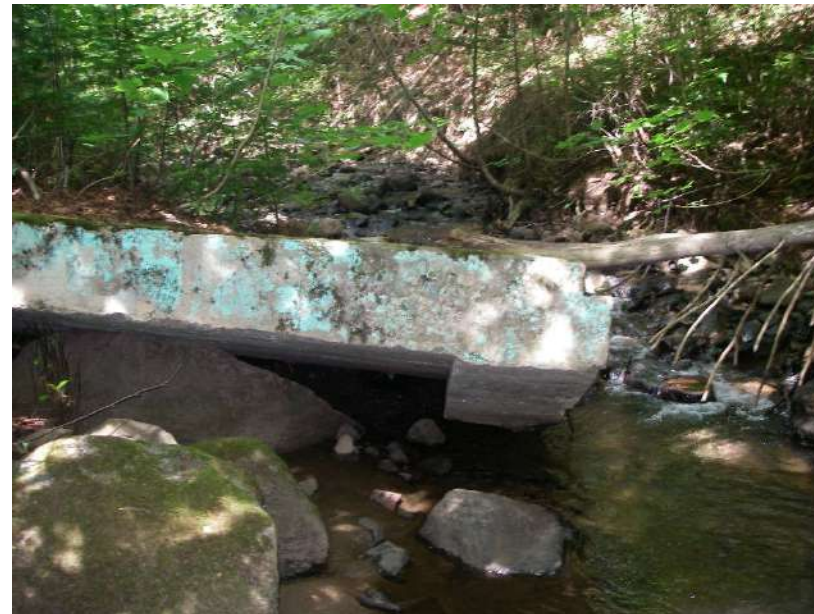
Figure 34. Pt-6 : Ancien barrage franchissable, car les dalles de béton ne prennent pas toute la largeur de la rivière.

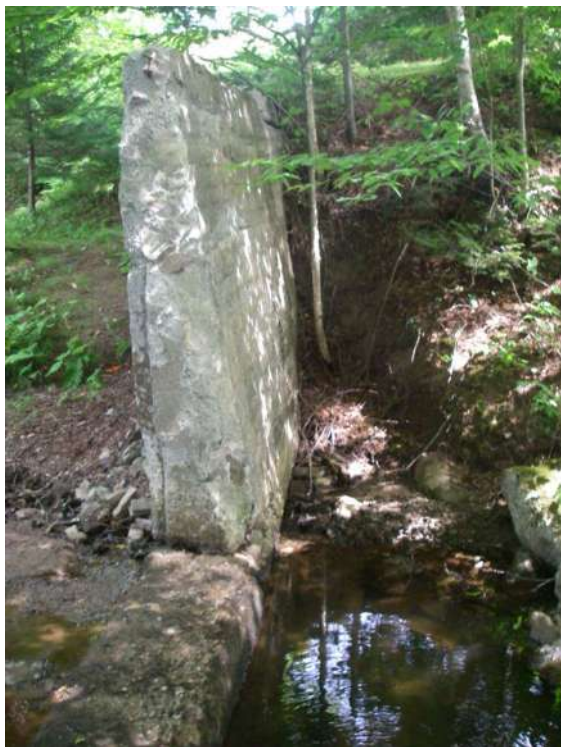
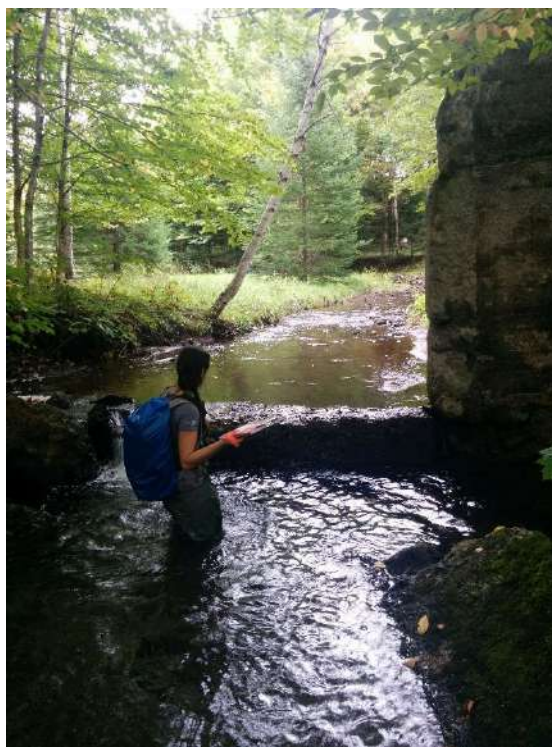
Figure 35. Au-3, Al-8 et Fo-7b : Ancien barrage Au-3 difficilement franchissable. Le seuil est d'une hauteur de 20 cm, et la fosse Fo-7b est présente en aval, mais il y a très peu d'eau en amont. Créer une échancrure permettrait à l'eau d'être canalisée à un seul endroit, ce qui créerait une chute franchissable. En amont, la faible profondeur d'eau crée une zone intéressante pour l'alevinage.

| Type d'aménagement | Nom du point GPS et détails |
|---|---|
| Anciens barrages à rendre franchissables | <p>Ba-1 : Installer un seuil en aval de la marche de béton afin de remonter le niveau de l'eau, et ajouter des ailes sur le seuil existant pour créer un déversoir.</p> <p>Au-3 : Creuser un déversoir au centre du seuil de béton.</p> |

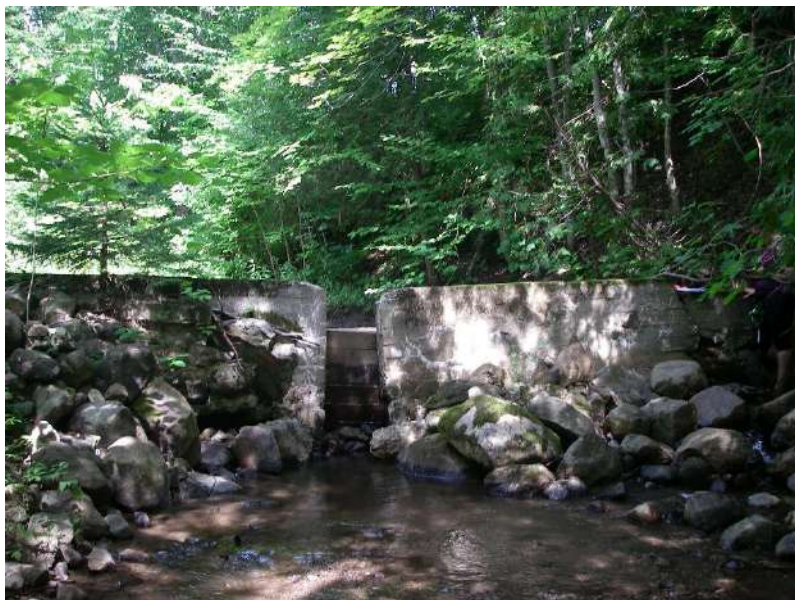
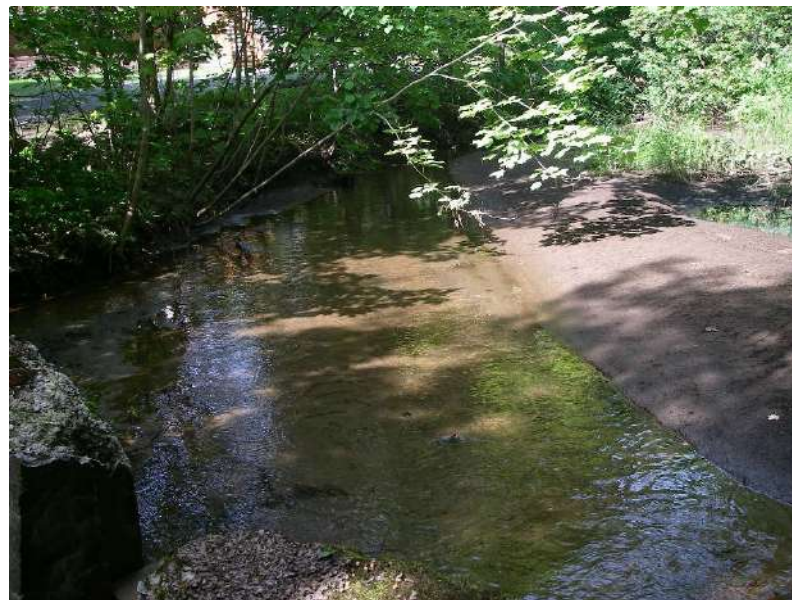
Ba-2 : Barrage complètement infranchissable. Le sable se serait accumulé en un seul été, selon le propriétaire, qui dit avoir installé les planches en juin 2016. Retirer les planches progressivement afin d'éliminer progressivement le sable accumulé.

| Type d'aménagement | Nom du point GPS et détails |
|---|---|
| Barrages à rendre franchissables | Ba-2 : Retirer les planches progressivement afin d'éliminer le sable accumulé. |

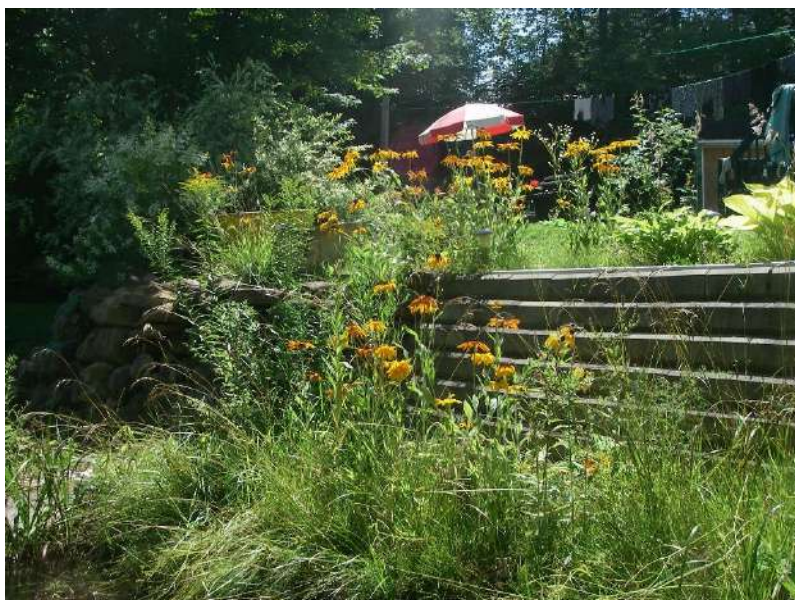
Figure 36. PI-2 : Terrain gazonné avec des aménagements floraux. Ajouter des arbres (plutôt qu'un parasol) sur 10 m de longueur de chaque côté de la rivière, pour un total de 200 m<sup>2</sup>.

| Type d'aménagement | Nom du point GPS et détails |
|---|---|
| Plantation à réaliser | <p>Pl-2 : Planter des arbres et arbustes sur 200 m<sup>2</sup>, 10m de long x 10m de large de chaque côté de la rivière.</p> <p>Pl-3 : Terrain gazonné avec de la renouée japonaise : planter des arbres sur environ 80 m<sup>2</sup> soit 8 m de long x 10 mètres de large, d'un seul côté.</p> <p>Pl-4 : Terrain avec gazon tondu, des arbres sont déjà présents sur 2 m de large. Planter arbres et arbustes sur 30 m de long x 8 m de large, donc 240 m<sup>2</sup></p> |

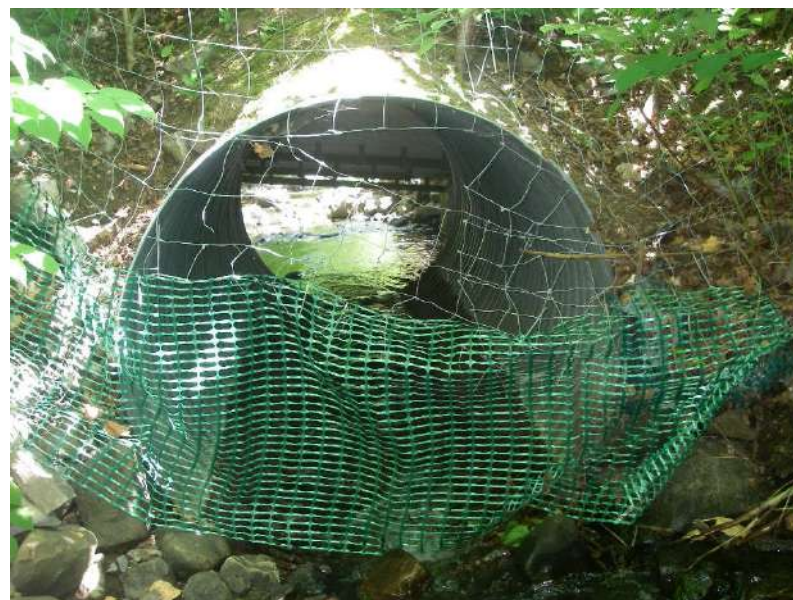
Figure 37. Ponceau Pn-5, avec une clôture en plastique : le petit espace libre dans le bas est probablement suffisant pour permettre le passage de l'omble de fontaine. Outre la clôture, le ponceau est franchissable.

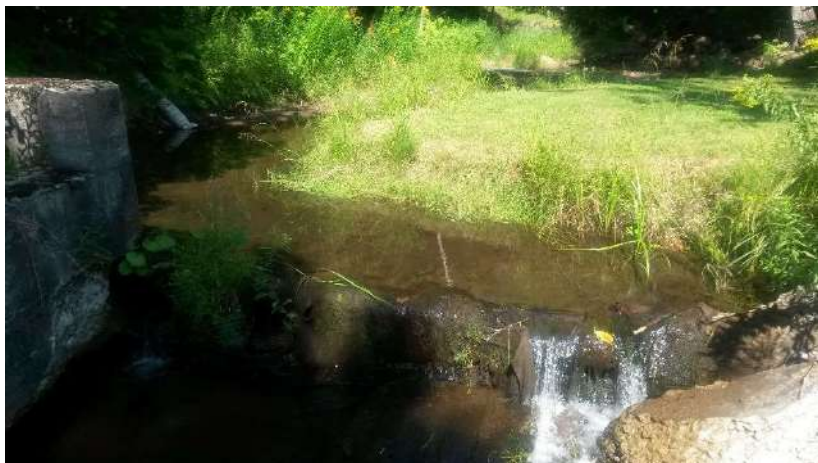
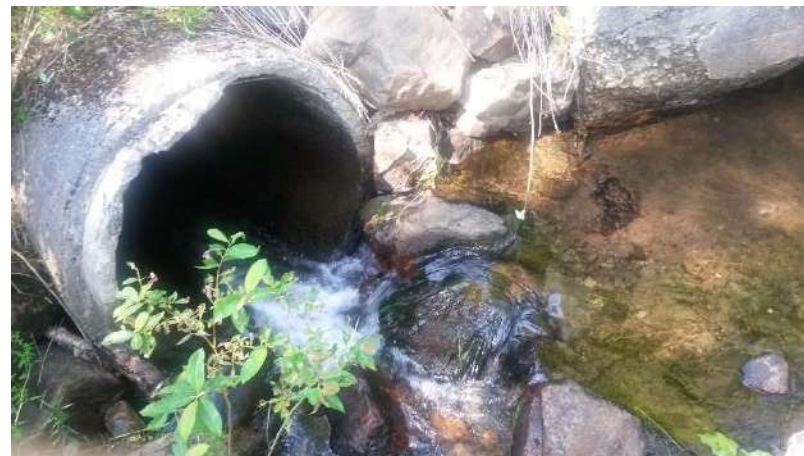
Figure 39. Au-4 et Pn-6: Ancien barrage Au-4 en béton créant un seuil de 43 cm de haut. Le rendre franchissable en créant une échancrure dans le béton, enlevant le bois au pied et creusant une fosse au pied. Le ponceau Pn-6 est juste en aval de ce barrage et est dans un angle très prononcé. Il est aussi trop étroit, ce qui crée un courant de 113 cm/s, trop rapide pour les ombles de fontaine de moins de 125 mm de longueur.

| Type d'aménagement | Nom du point GPS et détails |
|---|---|
| Ponceau à réinstaller complètement | <p>Pn-6 : Remplacer complètement ce ponceau et lui donner un angle moins prononcé. Trop étroit pour utiliser des déflecteurs.</p> <p>Pn-7 : Remplacer complètement ce ponceau : il est installé trop haut, donc le courant est trop rapide (188 cm/s) pour les ombles de fontaine de moins de 150 mm, et le lit du cours d'eau ne s'est pas reformé dedans. Trop étroit pour utiliser des déflecteurs.</p> |
| Anciens barrages à rendre franchissables | <p>Au-4 : Créer une échancrure dans le béton, enlevant le bois au pied et creusant une fosse au pied</p> |

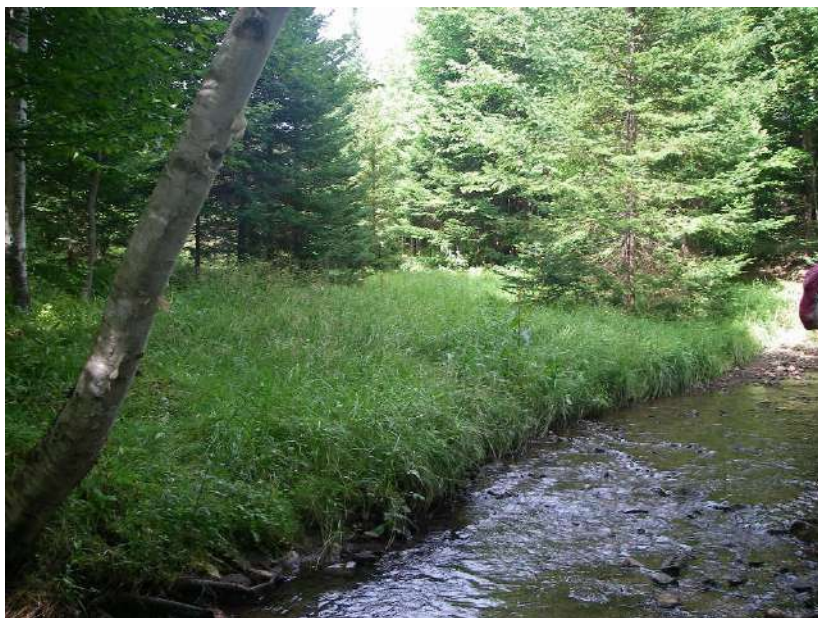
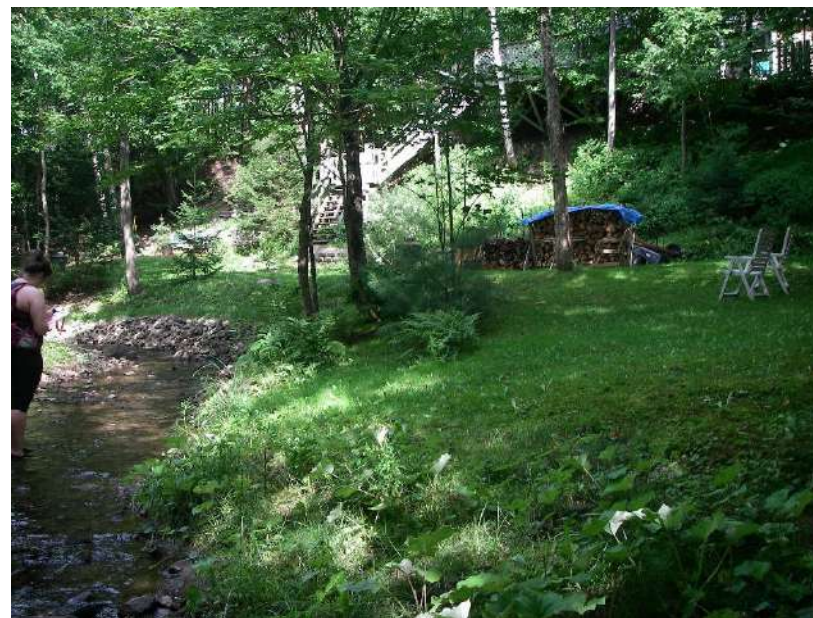
Figure 40. PI-5 : Plantation à effectuer des deux côtés de la rivière, sur environ 15 m de chaque côté.

| Type d'aménagement | Nom du point GPS et détails |
|---|---|
| Plantations | <p>PI-5 : Planter arbres et arbustes sur 15 m de chaque côté de la rivière, pour un total de 300 m<sup>2</sup>.</p> <p>PI-6 : Planter arbres et arbustes de chaque côté autour des bassins Pn-7-bs et Sa3-bs, sur environ 240 m<sup>2</sup>.</p> |

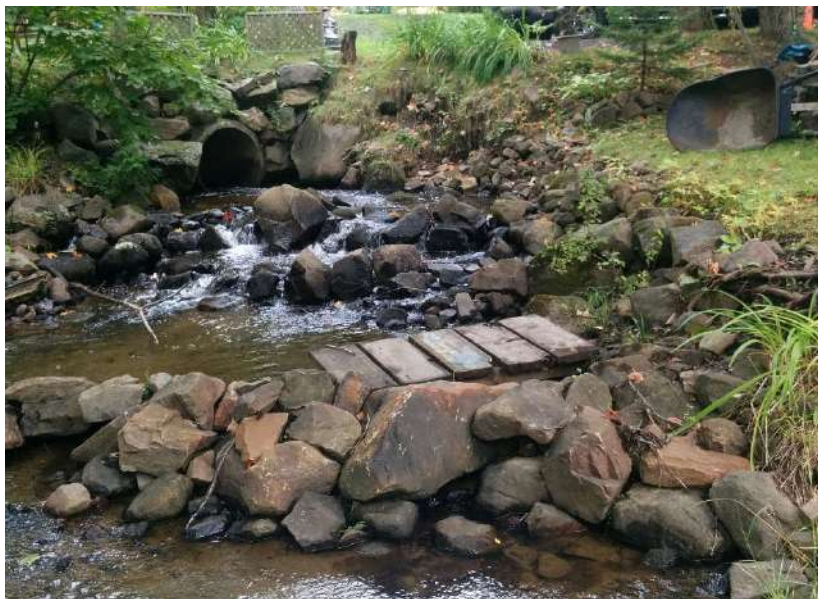
Figure 41. Sa-2 et l'aval de Pn-7 : Trois seuils en blocs, dont deux sont infranchissables et devraient être améliorés en créant une échancrure en déplaçant les blocs.

| Type d'aménagement | Nom du point GPS et détails |
|---|---|
| Seuils en blocs à améliorer | <p>Sa-2 : 2 seuils sur 3 à rendre franchissables en créant une échancrure en déplaçant les blocs.</p> <p>Sa-3 : 2 seuils à rendre franchissables en créant une échancrure en déplaçant les blocs.</p> |

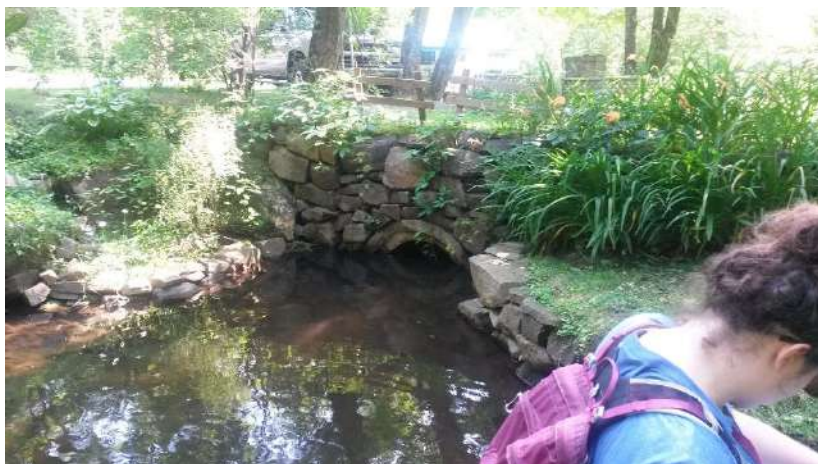
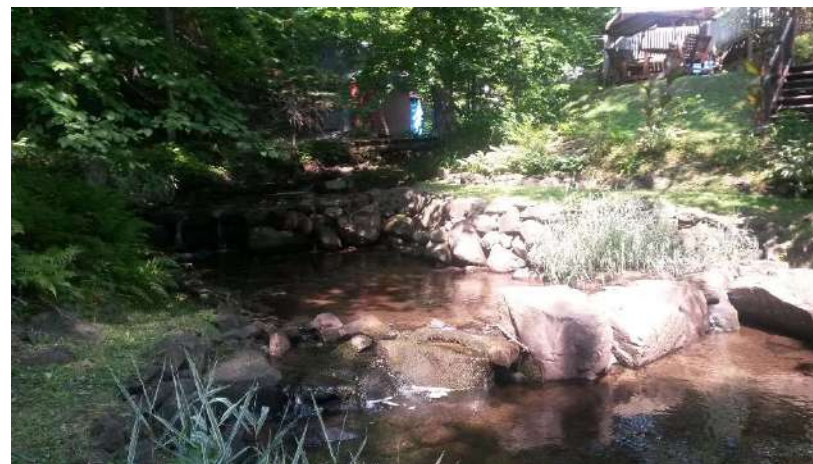
Figure 42. Pl-6, Pn-7 et Sa-3 : Le ponceau Pn-7 avec des planches en amont, qui retiennent un grand bassin, suivi de deux seuils en blocs qui forment un autre bassin. Les abords sont à végétaliser.

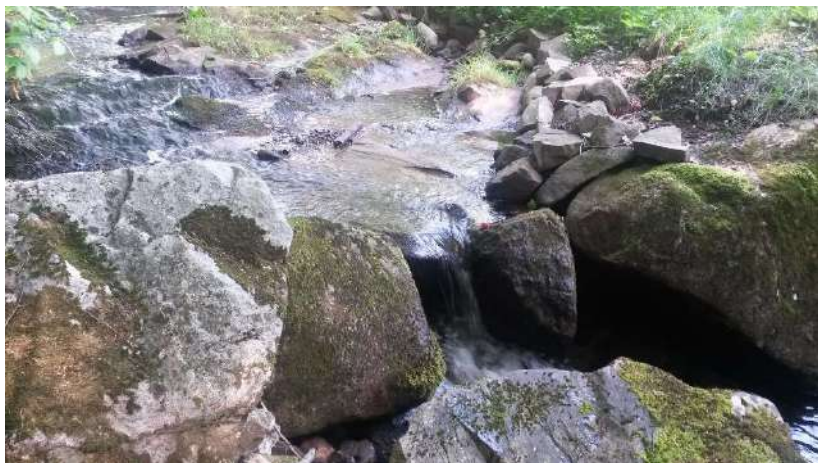
Figure 45. Sa-4 : Le premier des 5 seuils de gros blocs de plus de 1 m de diamètre. Ils sont difficilement franchissables : essayer de déplacer les blocs pour les retirer de la fosse au pied du seuil ou pour créer une vraie chute lorsqu'il n'y en a pas.

| Type d'aménagement | Nom du point GPS et détails |
|---|---|
| Seuils en blocs à améliorer | Sa-4 : 5 seuils en très gros blocs, essayer de déplacer les blocs pour les retirer de la fosse au pied du seuil ou pour créer une échancrure lorsqu'il n'y en a pas. |
