# Rapport de caractérisation de l'habitat de l'omble de fontaine dans le haut bassin versant de la rivière Beauport à l'été 2016

**Organisme  
des bassins  
versants**  
de la Capitale

Morin, Audrée. 2017. *Rapport de caractérisation de l'habitat de l'omble de fontaine dans le haut bassin versant de la rivière Beauport à l'été 2016*. Organisme des bassins versants de la Capitale, Québec, 157 pages.

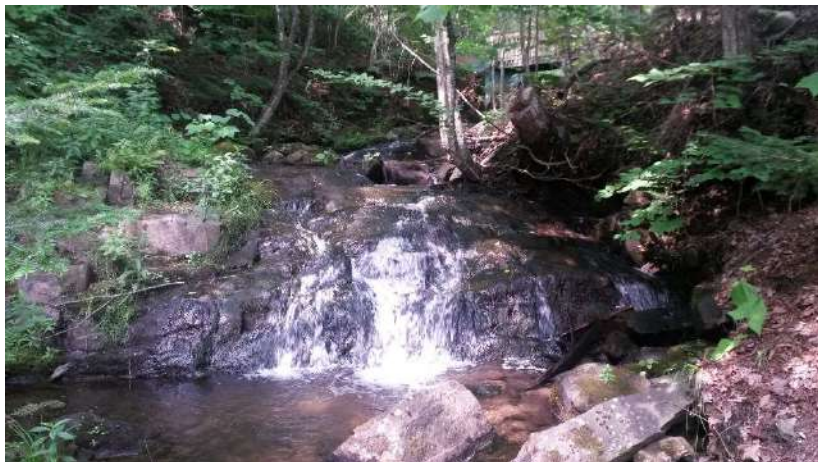
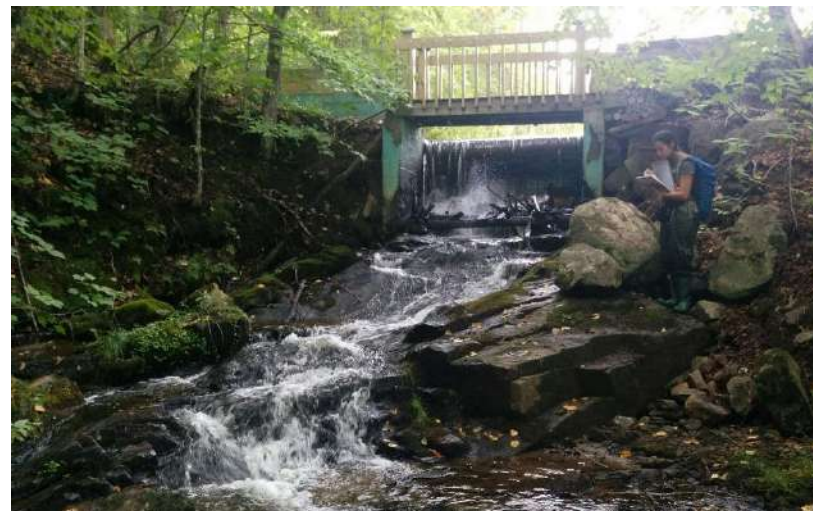
Figure 46. Ca-1, Ca-a et Ba-3. À gauche, cascade Ca-1, et barrage Ba-3 au loin. À droite, cascade Ca-a et barrage Ba-3. L'ensemble de ces éléments est très difficile à franchir pour l'omble de fontaine, mais retirer les planches du barrage pourrait aider.

| Type d'aménagement | Nom du point GPS et détails |
|---|---|
| Barrages à rendre franchissables | Ba-3 : Sensibiliser les propriétaires à retirer les planches de leur barrage et faire un suivi chaque année pendant 5 ans pour s'assurer qu'ils le font. |

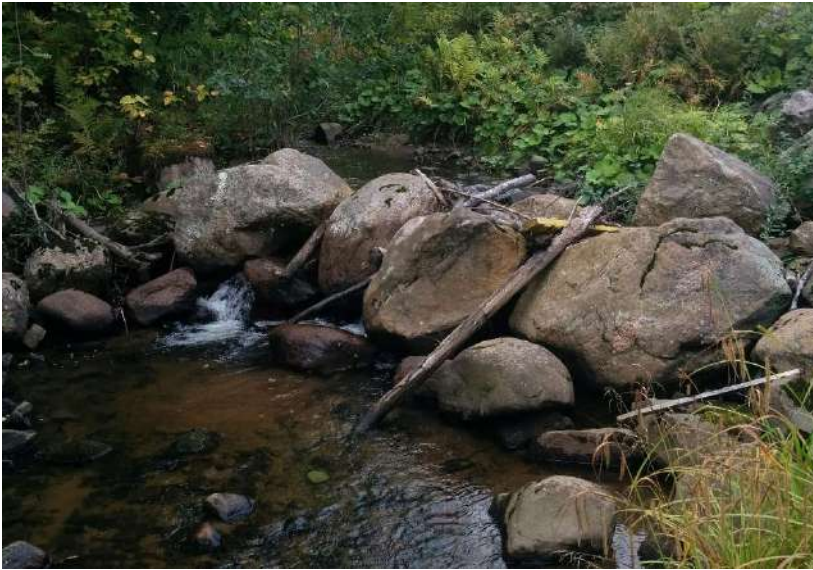
Figure 49. Se-e : Seuil en blocs de plus de 1 m de diamètre, difficilement franchissable car la chute mesure 80 cm de hauteur en 3 paliers. Il n'est pas vraiment modifiable.

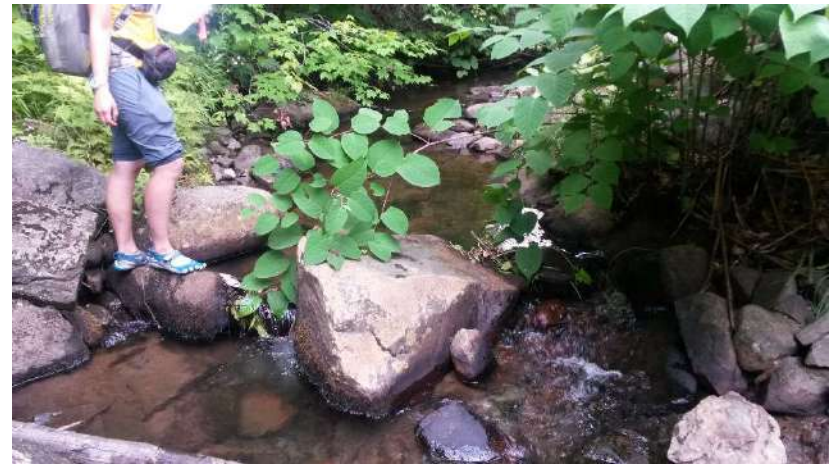
Figure 50. Se-4, Seuil franchissable en blocs, qui crée une petite fosse à son pied et oxygène l'eau.

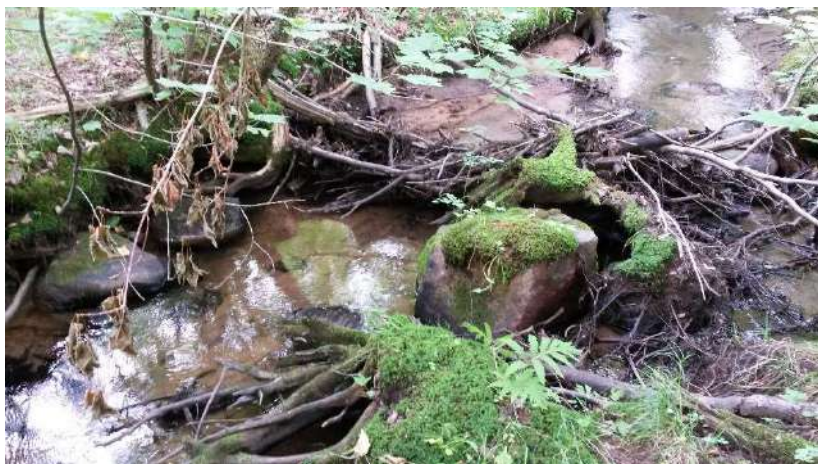
Figure 55. Ne-16 : Embâcle complètement infranchissable de 40 cm de hauteur avec un pont de sable en amont, remplacer cet embâcle par un seuil pour garder l'effet de dynamisation et de création de fosse.

| Type d'aménagement | Nom du point GPS et détails |
|---|---|
| Seuils en bois à ajouter | Ne-16 : Ajouter un seuil pour remplacer l'embâcle infranchissable |

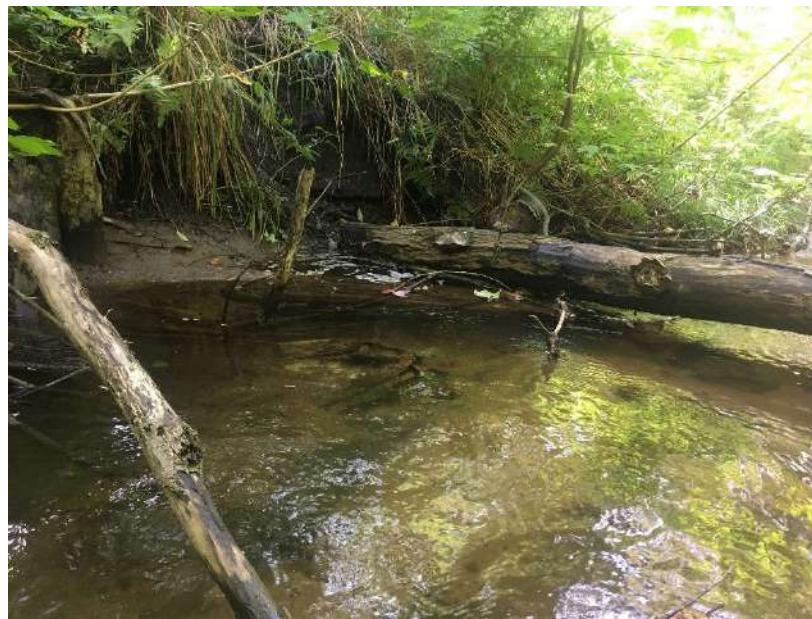
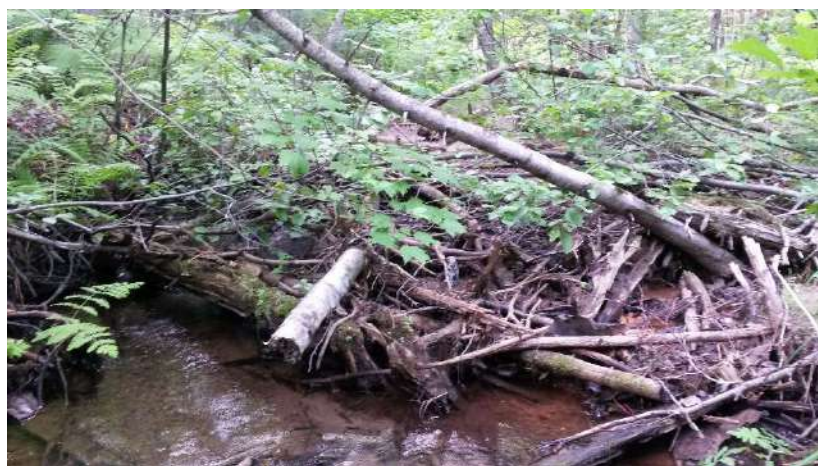
Figure 58. Ne-23, exemple d'embâcle retrouvé dans le segment. Il est franchissable par en-dessous, à gauche.

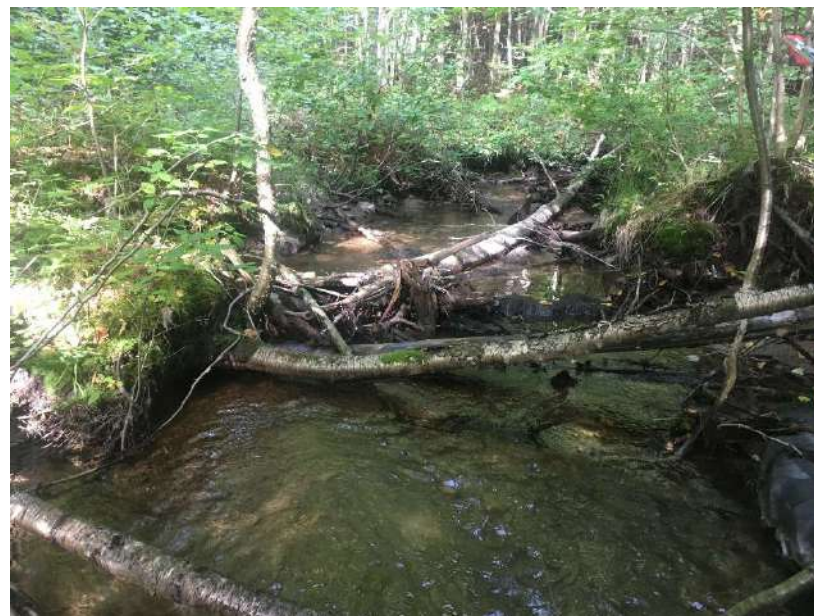
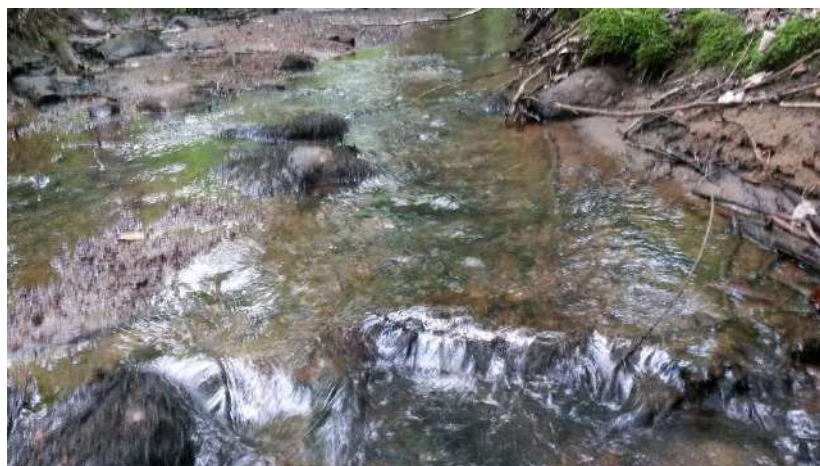
Figure 61. Fr-18, frayère un peu ensablée. Construire un seuil en bloc en s'ancrant sur les blocs qui sont déjà présents et forment déjà un petit seuil.

| Type d'aménagement | Nom du point GPS et détails |
|---|---|
| Seuils en blocs à ajouter | Fr-18 : Pour désensabler la frayère. Il y a déjà des blocs sur place qui forment un petit début de seuil : s'ancrer à ces blocs. Pas 100% nécessaire, vu l'abondance de frayères dans ce segment. |

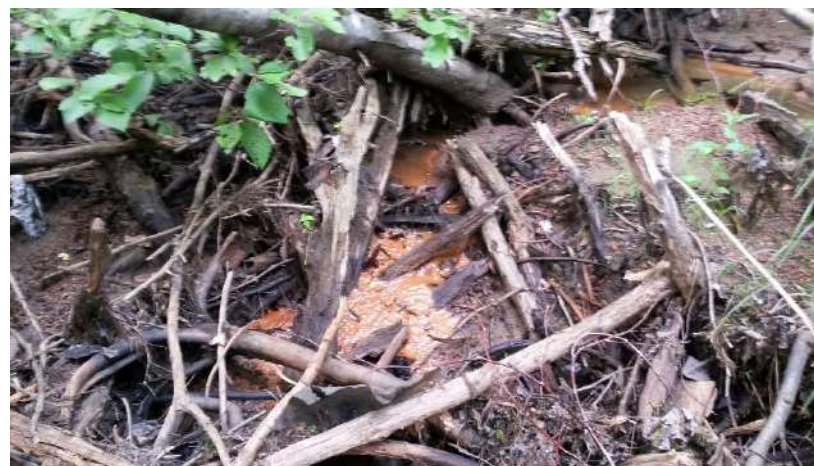
Figure 62. Présence d'ocre ferreux à deux endroits dans le segment.

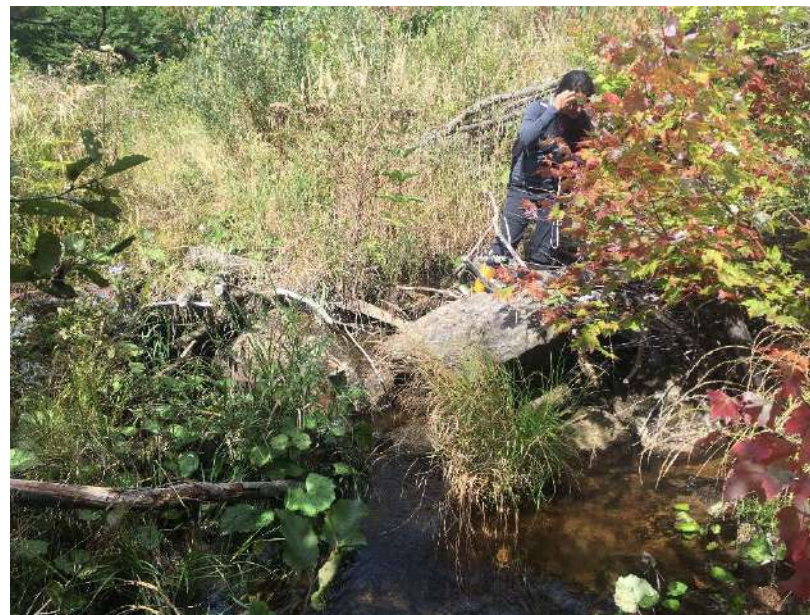
Figure 65. Em-d, embâcle à nettoyer, enlever seulement le nécessaire afin de le rendre franchissable, ainsi que le pneu.

| Type d'aménagement | Nom du point GPS et détails |
|---|---|
| Déchets à nettoyer | Em-d-ne : Pneu.<br>Em-4-ne : Gros déchets (ex : toile blanche) |
| Embâcles à démanteler | Ne-b et Em-d : Enlever seulement le nécessaire pour les rendre franchissable. Pour Ne-b, laisser en place les troncs formant un seuil. |

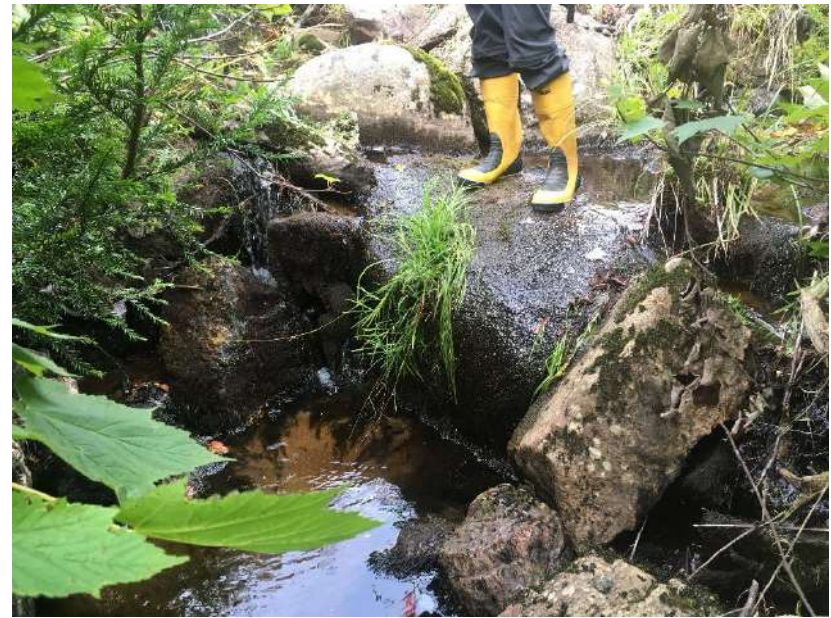
Figure 68. Se-l-1, seuil en béton, d'une hauteur de 65 cm, probablement difficile à franchir, même à l'automne. Nous pourrions ajouter un seuil au pied pour faire remonter le niveau de l'eau.

| Type d'aménagement | Nom du point GPS et détails |
|---|---|
| Seuils en blocs à ajouter | Se-l-1 : Ajouter un seuil en aval afin de faire augmenter le niveau de l'eau. Utiliser les blocs de Re-d. |

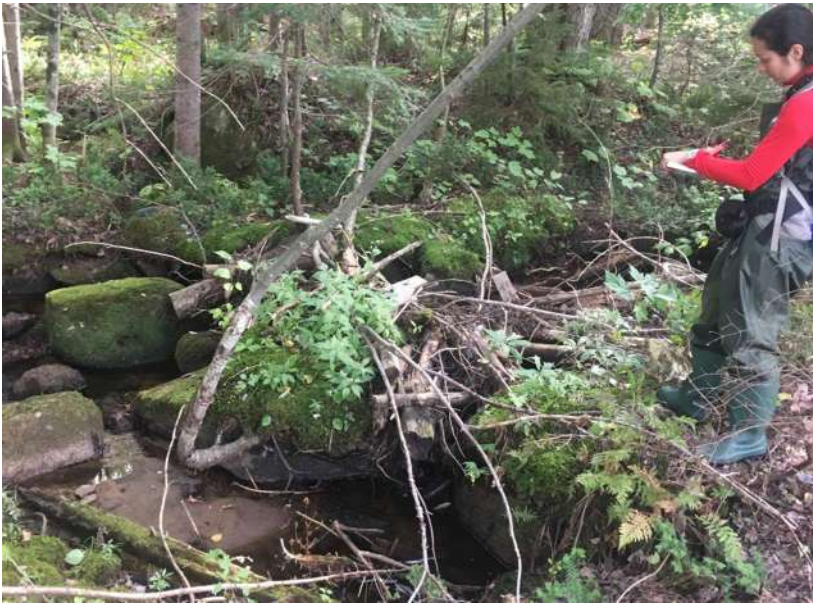
Figure 69. Ne-g-em, un embâcle pris dans des blocs, à nettoyer pour le rendre franchissable.

| Type d'aménagement | Nom du point GPS et détails |
|---|---|
| Embâcles à démanteler | Ne-g-em : Nettoyer afin de le rendre franchissable.<br>Se-l-2 : Nettoyer les branches afin de rendre le seuil franchissable. |

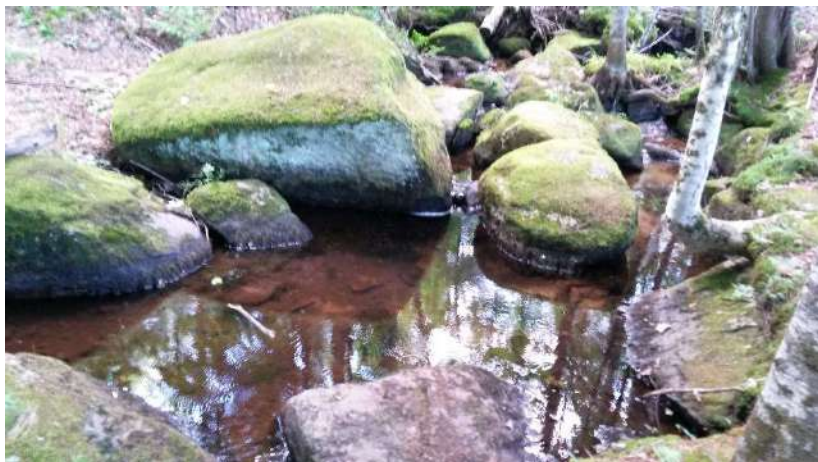
Figure 70. Bs-5, une fosse de classe 2.

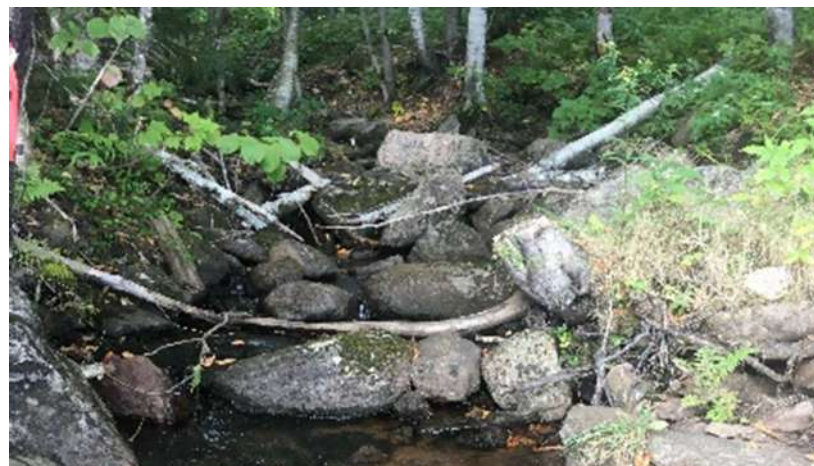
Figure 71. Re-d, petite section avec une abondance de blocs, certains pourraient être enlevés pour créer un chenal, et être utilisés ailleurs dans les zones à dynamiser.

| Type d'aménagement | Nom du point GPS et détails |
|---|---|
| Rechenalisation | Re-d : Enlever certains blocs pour créer un chenal, utiliser ces blocs pour Se-l-1. |

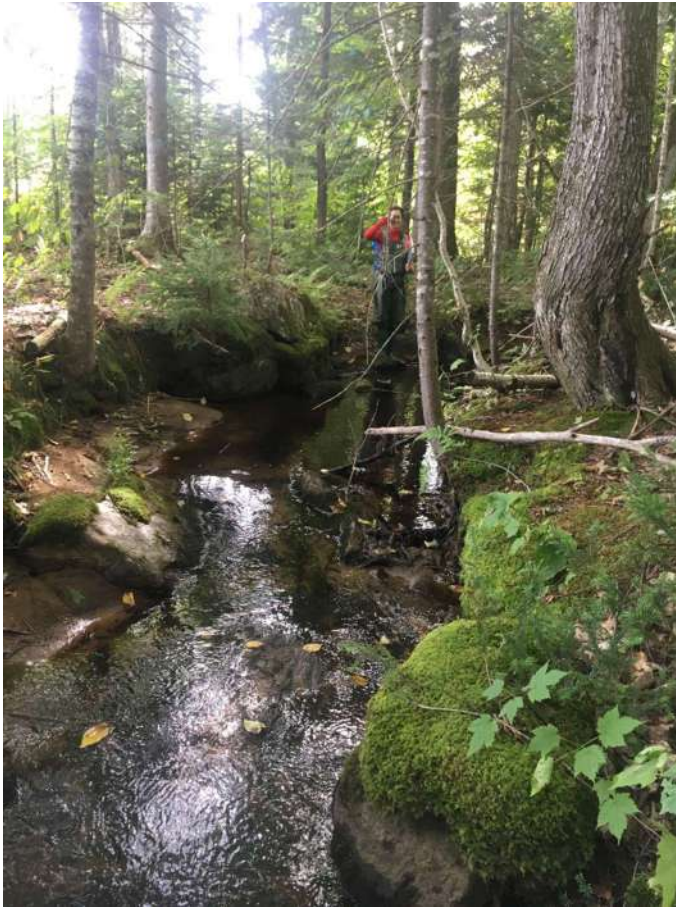
Figure 75. Aspect général du segment

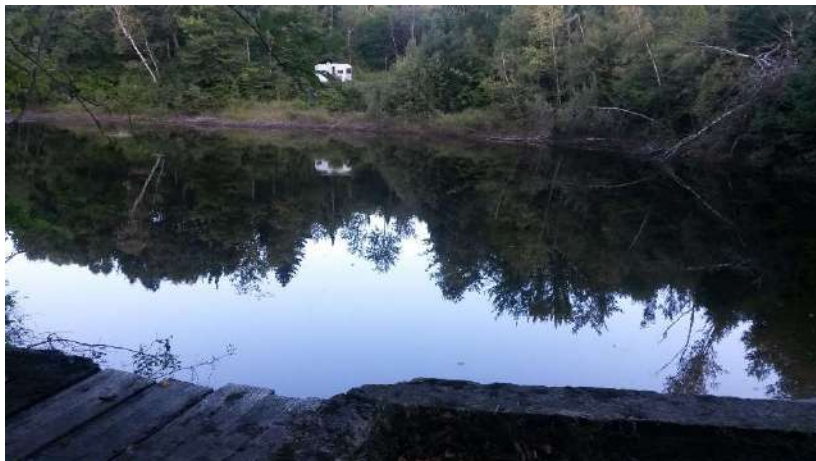
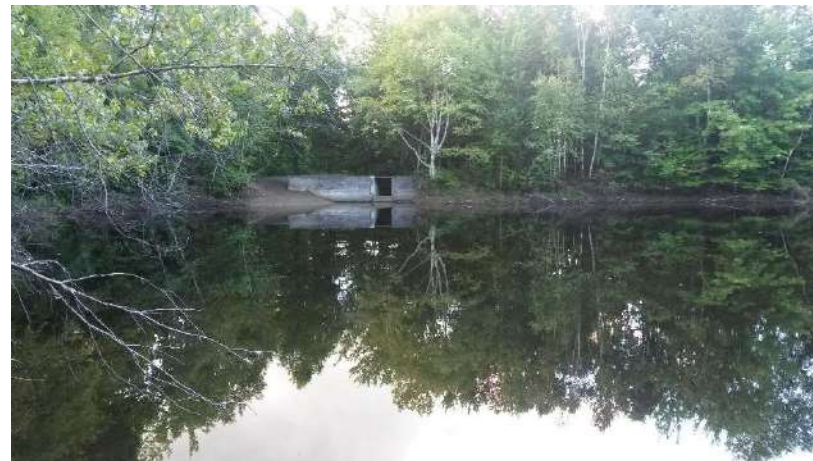
Figure 77. Lac Caché, vu du barrage (à gauche) et vu sur le barrage, à partir de l'autre côté du lac (droite). On voit que le lac est au niveau du barrage, et qu'il s'abaisserait de niveau si on abaissait le barrage.

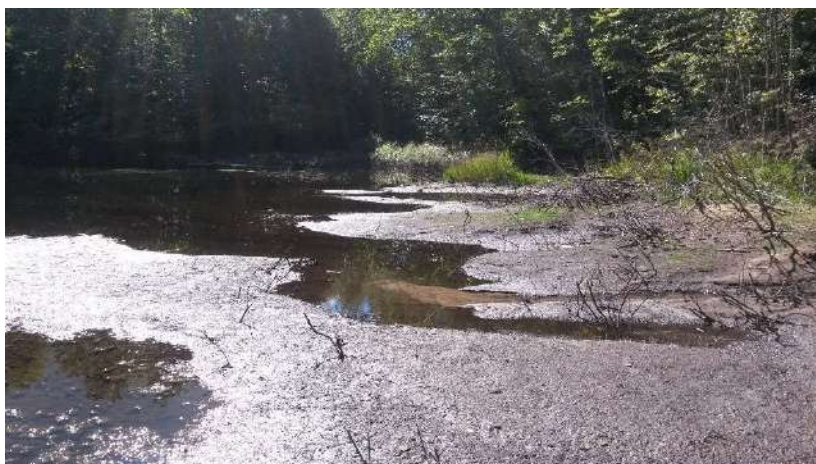
Figure 78. Berges du lac Caché, et matière organique abondante dans le lac.

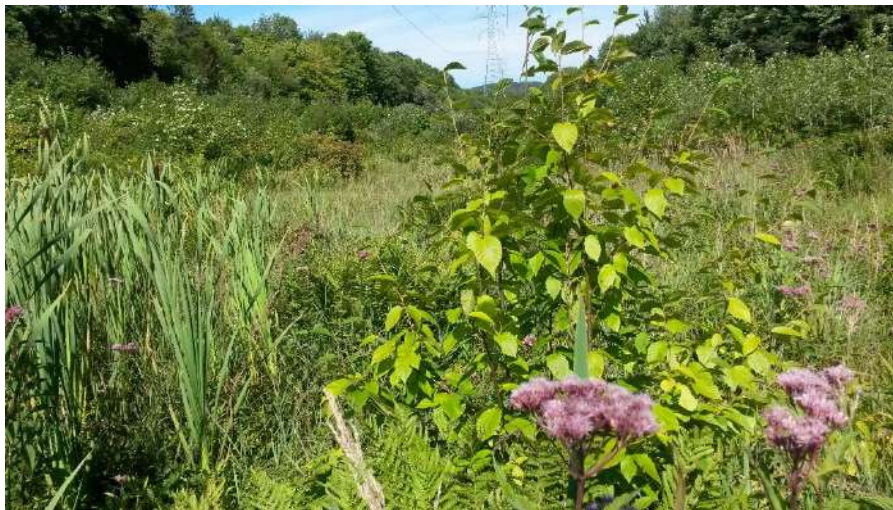
Ce segment se situe dans la ligne électrique, et constitue un milieu humide avec un très petit cours d'eau, avec très peu de courant (plat lentique).

Figure 82. Apparence générale du segment : ce n'est pas l'habitat de l'omble de fontaine.

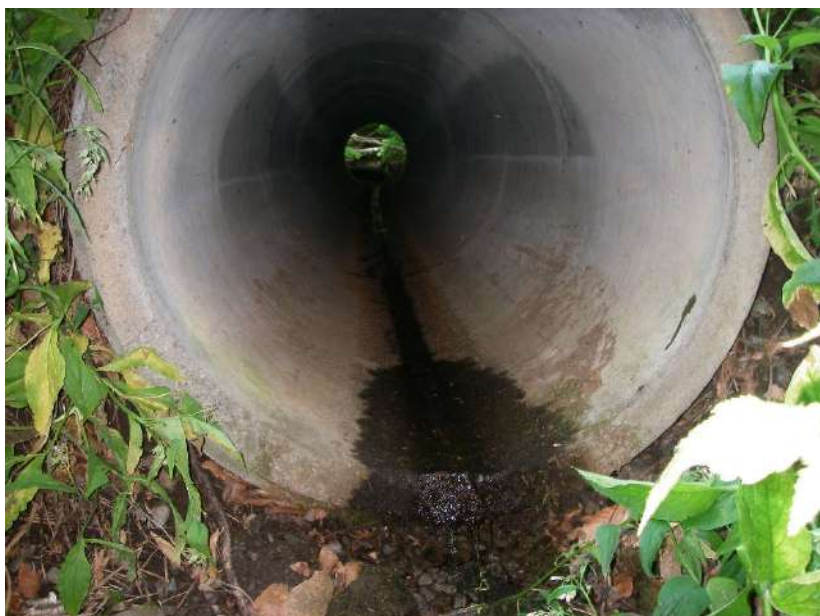
Figure 88. Très faible niveau d'eau dans le segment T2-S01, dans le ponceau T2-Pn-1 (gauche) et dans le plat courant (droite).

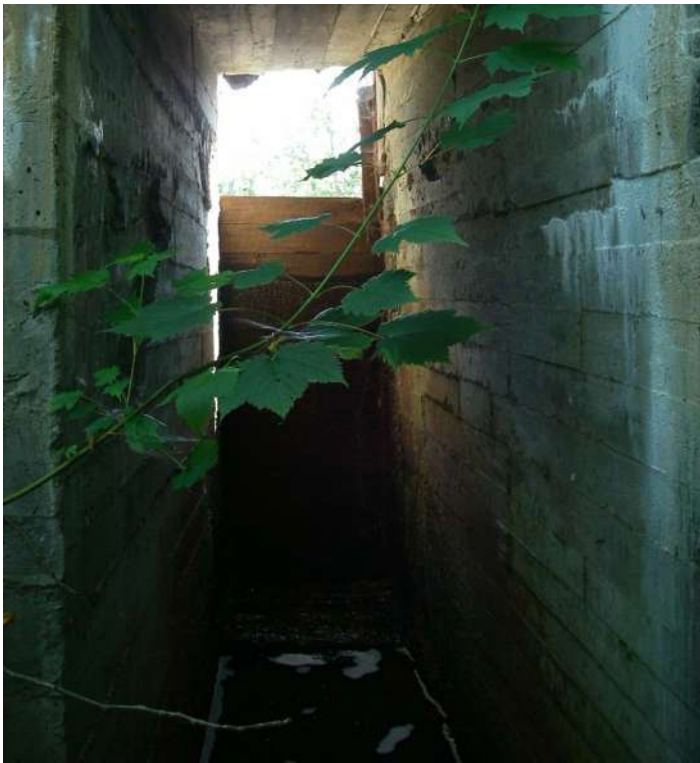
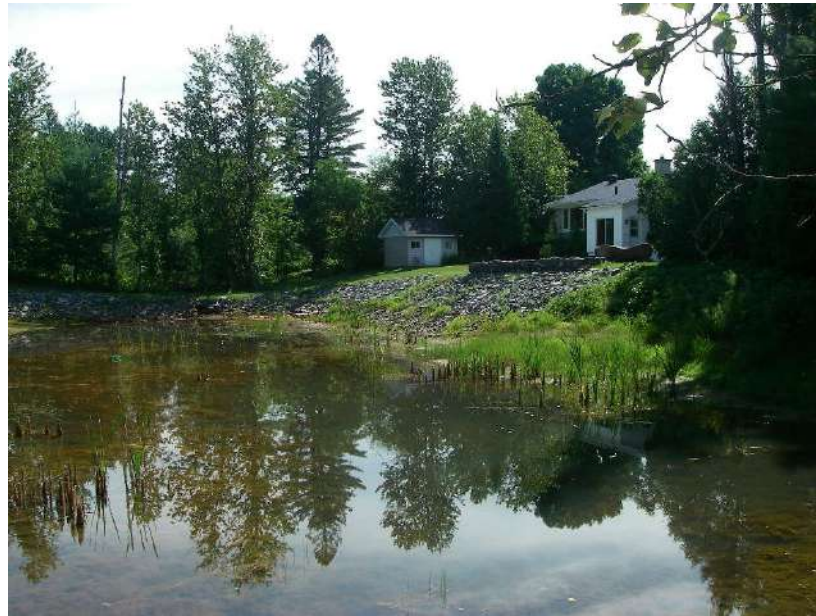
Ce segment ne représente que 30 m de cours d'eau, avant d'arriver au premier de 5 barrages, qui se suivent et forment chacun un étang. Ce n'est donc absolument pas un bon habitat pour l'omble de fontaine, qui ne peut pas franchir le premier barrage.

Figure 91. Premier barrage et l'étang qu'il retient.

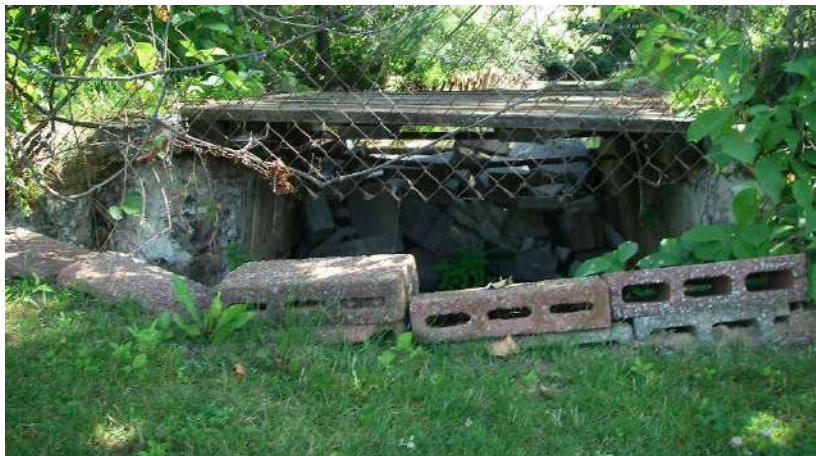
Figure 92. 2<sup>e</sup> barrage.

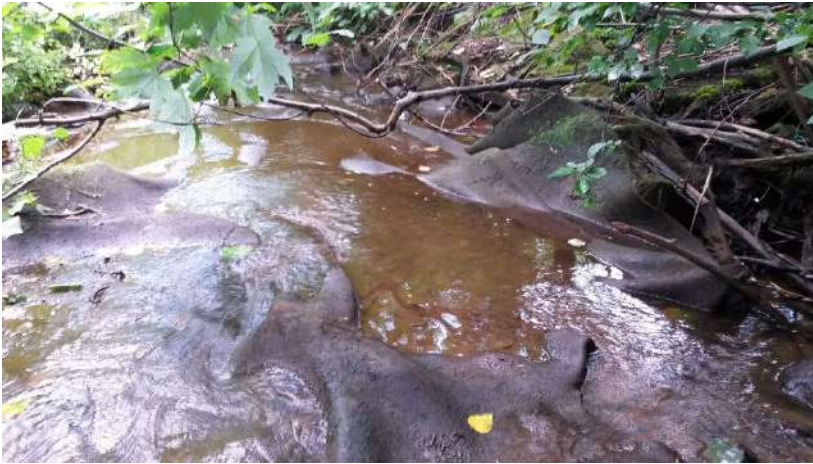
Figure 93. Au-9, le gros géotextile de 8 m de long à retirer.

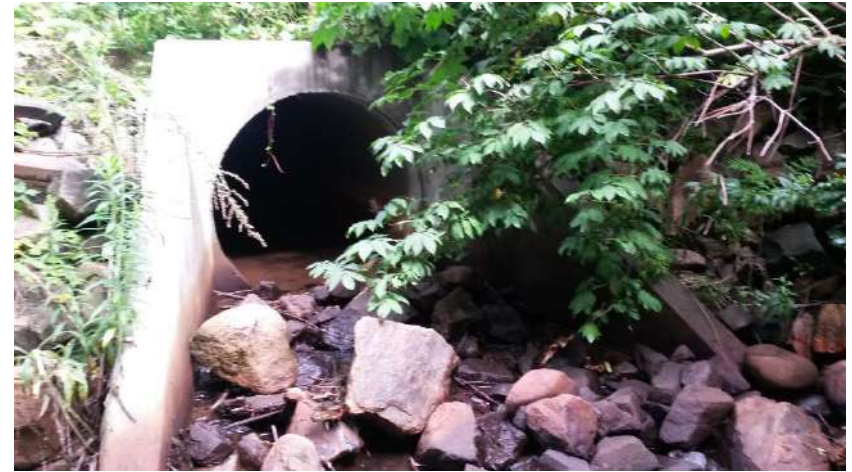
Figure 94. Ponceau Pn-13b, qui est rendu infranchissable par les blocs sur le tablier de béton. Retirer les blocs du centre pour laisser un chenal central.

| Type d'aménagement | Nom du point GPS et détails |
|---|---|
| Ponceau à améliorer | Pn-13b : retirer les blocs du centre sur le tablier de béton et laisser un chenal central libre pour le passage de l'omble de fontaine |

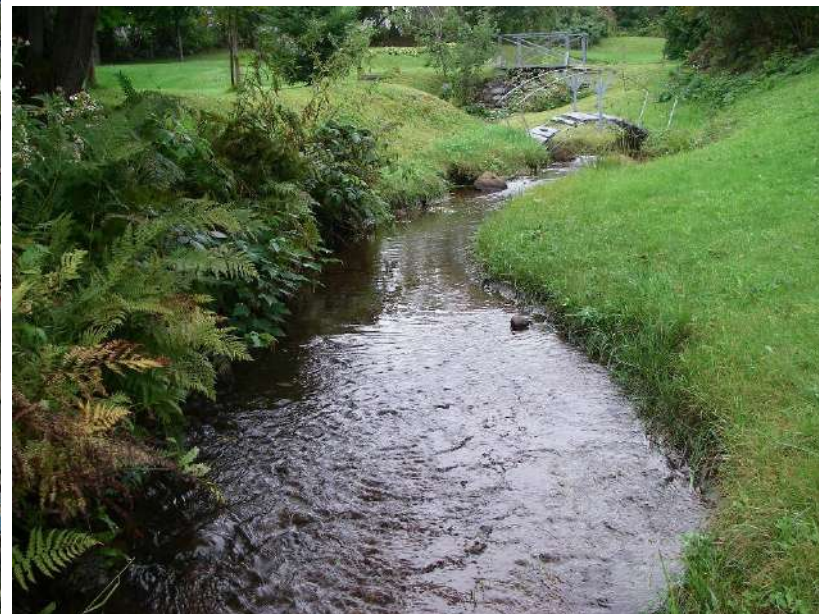
Figure 96. PI-7 : Zone à végétaliser, où la bande riveraine est principalement constituée de pelouse.

| Type d'aménagement | Nom du point GPS et détails |
|---|---|
| Plantation | Pl-6b : 60 m sur la rive gauche, 27 m sur la rive droite = 870 m <sup>2</sup> .<br>Pl-7 : 140 m sur la rive gauche, 120 m sur la rive droite = 2 600 m <sup>2</sup> . |

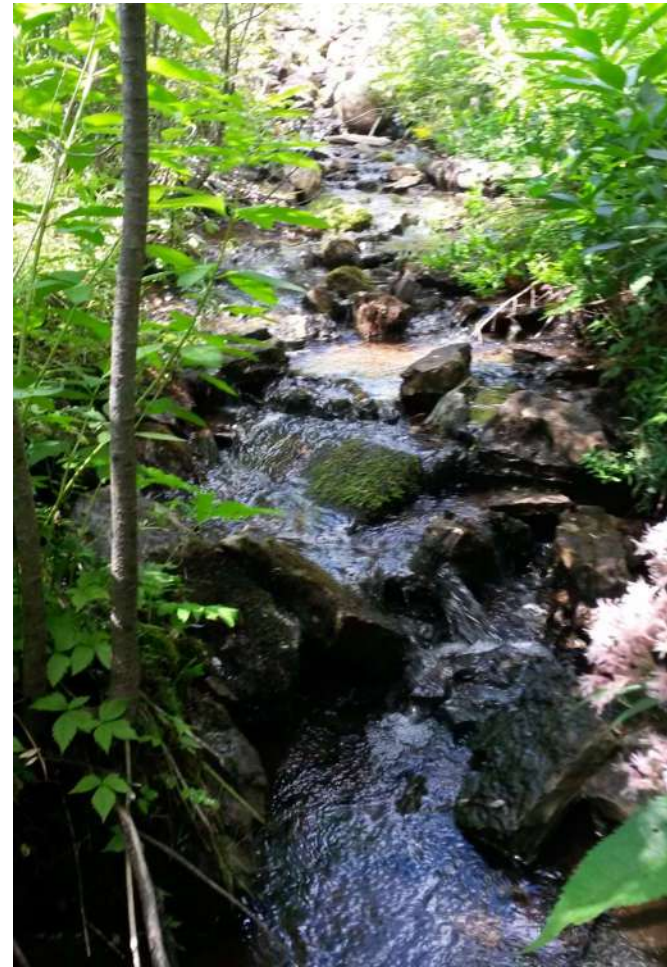
Figure 106. Un rapide retrouvé dans ce segment.

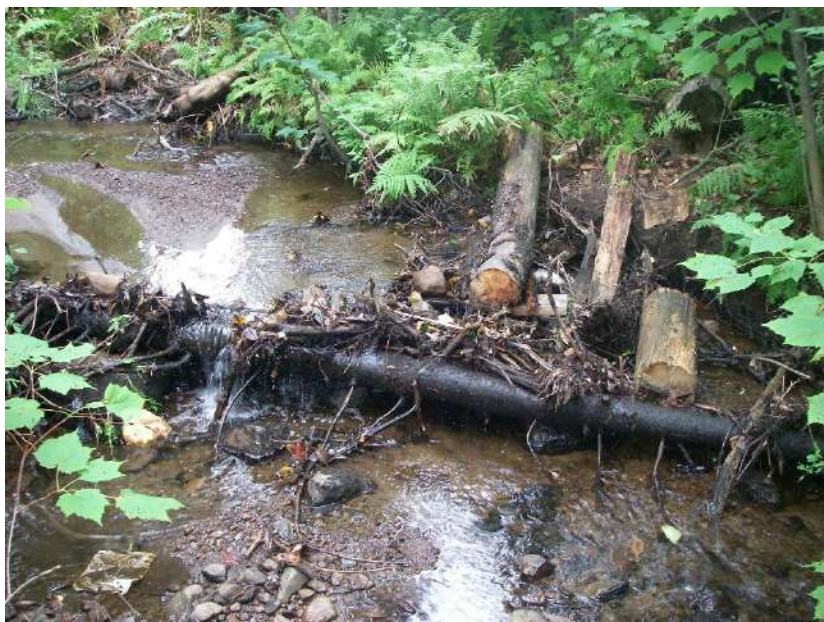
Figure 107. Le seuil naturel Se-7, qui est difficile à franchir. Nous proposons de scier un déversoir à l'endroit de la chute d'eau actuelle, afin de faciliter le passage et d'améliorer la fosse au pied du seuil. De plus, retirer les galets dans la fosse.

| Type d'aménagement | Nom du point GPS et détails |
|---|---|
| Seuils en bois à améliorer | Se-7 : Scier un déversoir et enlever les galets dans la fosse |

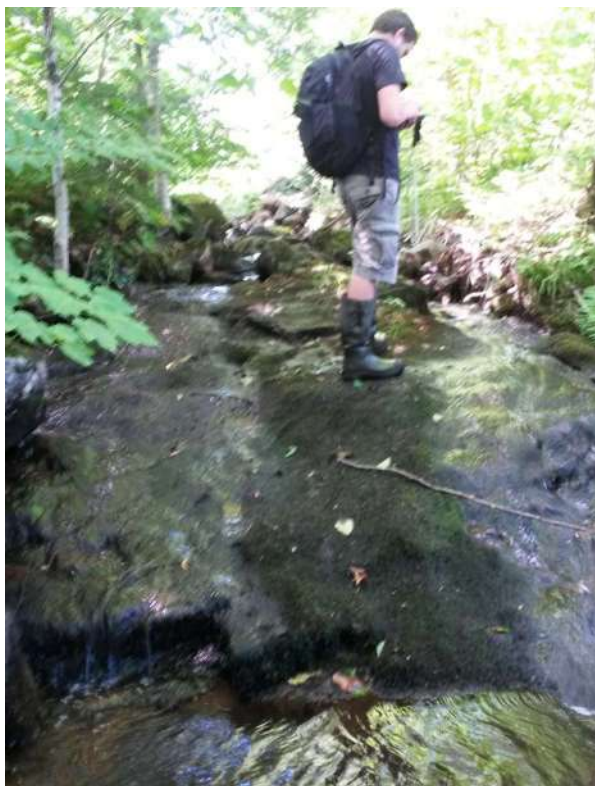
Figure 109. Cascade Ca-5, d'une hauteur de 1m. Difficilement franchissable, mais il y a un filet d'eau à gauche, et un niveau d'eau plus élevé aidera.

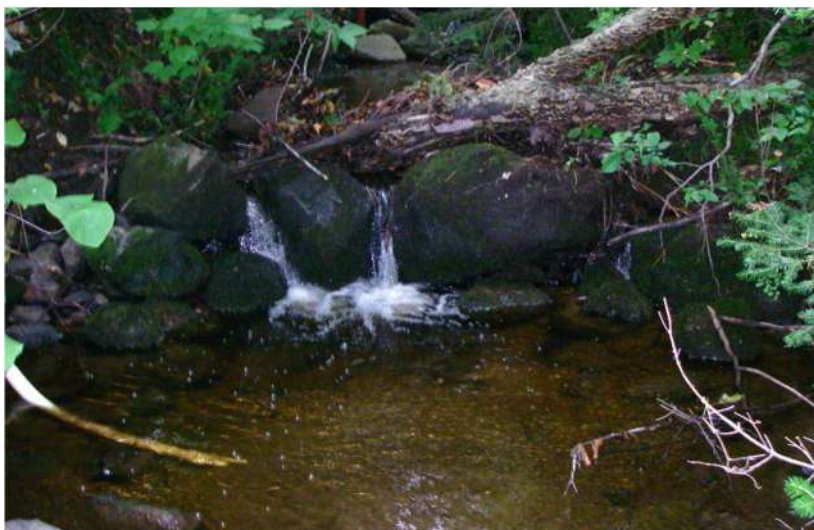
Figure 110. Bs-25, une fosse-frayère au pied du seuil Bs-25-se.

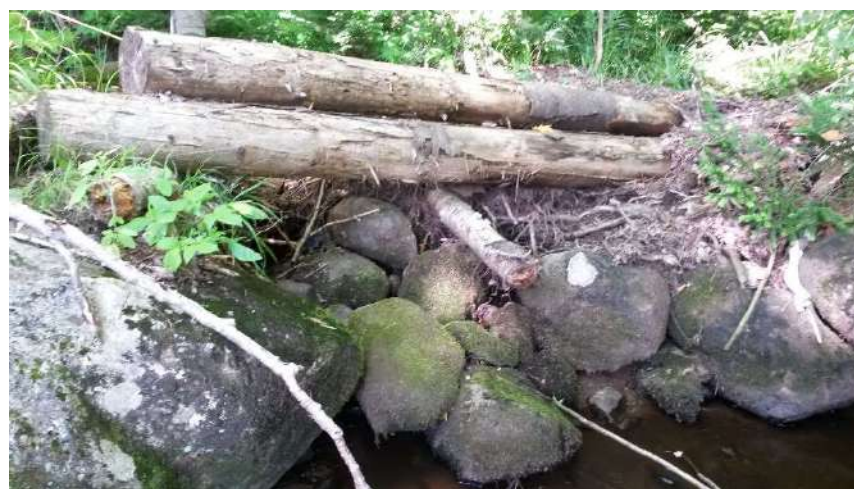
Figure 111. Les deux troncs à enlever de Se-14.

| Type d'aménagement | Nom du point GPS et détails |
|---|---|
| Embâcles à démanteler | Se-14 : Nettoyer les deux gros troncs qui bloquent le passage du seuil.<br>Bs-25-se : Enlever un gros tronc et les débris ligneux en amont du seuil, les disposer ailleurs. |

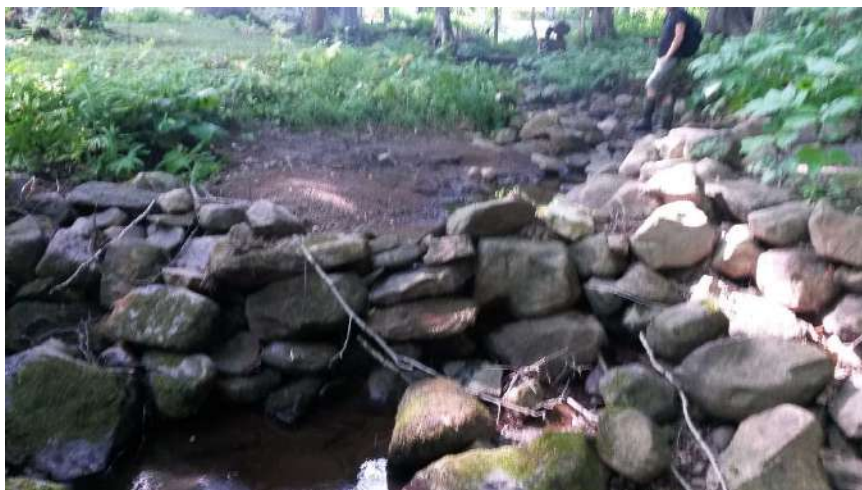
Figure 114. Sa-8, un seuil artificiel en blocs qui est infranchissable, qu'on pourrait rendre franchissable en l'abaissant et en lui créant une échancrure, en déplaçant les blocs.

| Type d'aménagement | Nom du point GPS et détails |
|---|---|
| Seuils en blocs à améliorer | <p>Sa-8 : Abaisser le seuil et lui créer une échancrure en déplaçant les blocs.</p> <p>Sa-9 : Abaisser le seuil et lui créer une échancrure en déplaçant les blocs.</p> <p>Se-cc : Manque d'information, voir sur le terrain comment on peut le rendre franchissable.</p> |

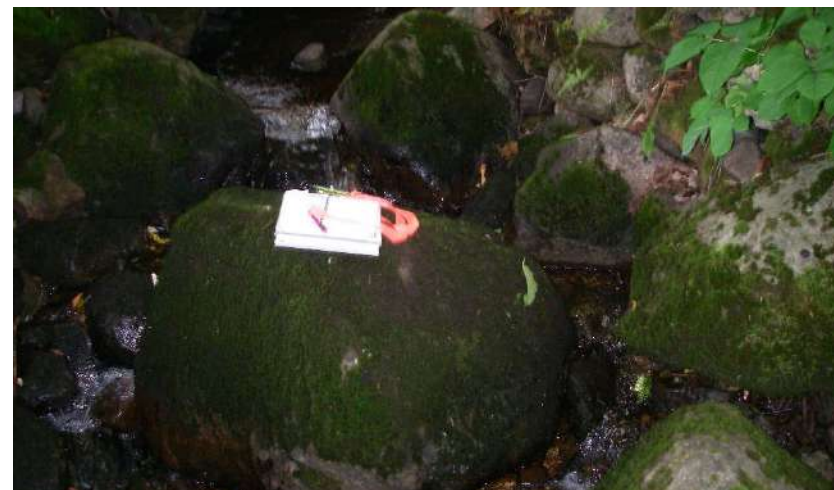
Figure 115. Se-bb, un seuil difficile à franchir à ce niveau d'eau, mais probablement franchissable à l'automne. La chute est divisée en 4 petites chutes de 10 cm et 20 cm.

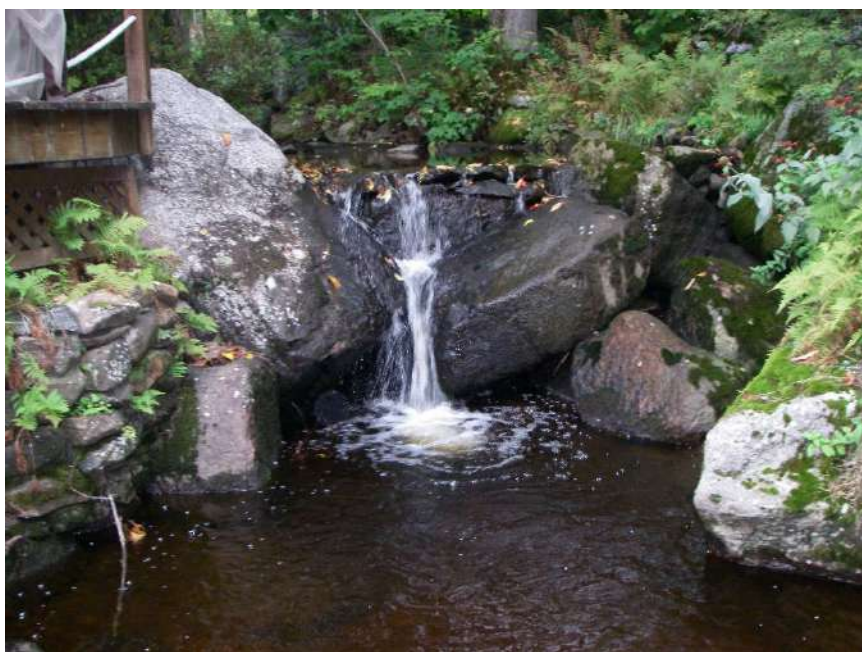
Figure 116. La chute Ch-2, ainsi que le bassin Bs29 formé à son pied. La chute a 1,5 m de hauteur, et le bassin a une profondeur de 70 cm. Par contre, la chute a un point de repos, donc elle est peut-être franchissable, surtout lorsqu'il y a plus d'eau à l'automne.

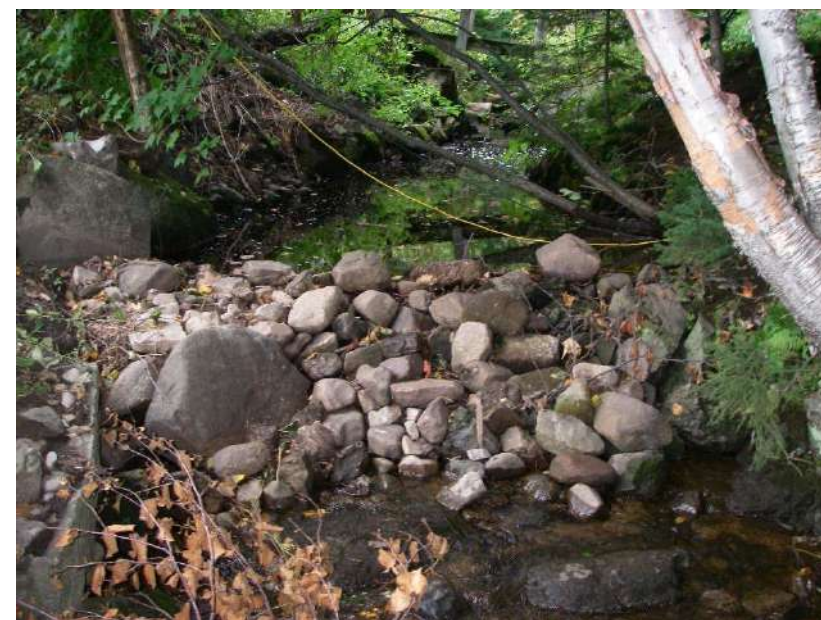
Figure 117. Le seuil Se-dd, fait de petits blocs. Améliorer le seuil en utilisant des blocs un peu plus gros : abaisser le seuil et lui créer une échancrure.

| Type d'aménagement | Nom du point GPS et détails |
|---|---|
| Seuils en blocs à ajouter | <p>Se-dd : Il y a déjà un seuil, mais il est fait de si petits blocs qu'il faudra pratiquement en créer un nouveau. L'abaisser et lui faire une échancrure. Utiliser les petits blocs pour créer des abris ailleurs.</p> |

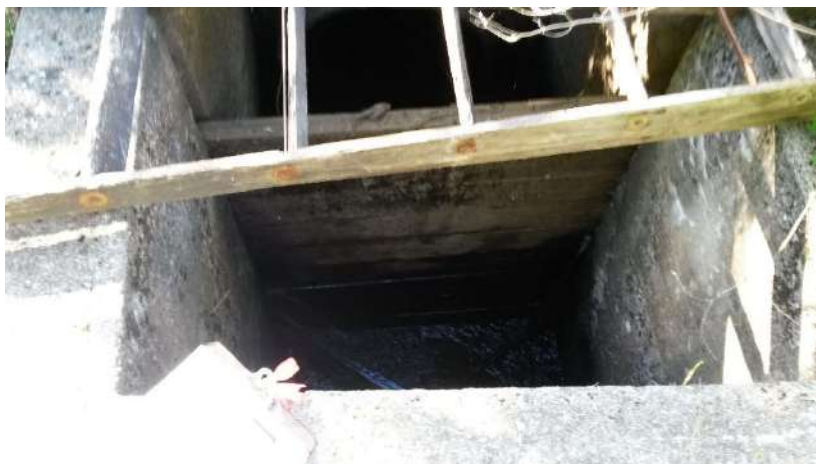
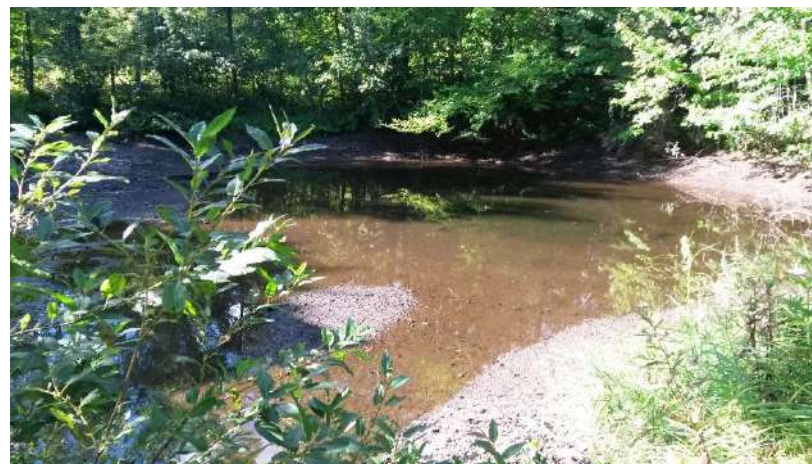
Figure 118. Ba-6, un barrage en béton avec planches de bois, et le lac formé par celui-ci. Il y a aussi un ponceau en amont et en aval du barrage, non visible sur la photo.

| Type d'aménagement | Nom du point GPS et détails |
|---|---|
| Barrages à rendre franchissables | <p>Ba-6 : Discuter avec les propriétaires d'une autre sorte d'aménagement qui pourrait retenir un petit lac, comme un seuil.</p> |

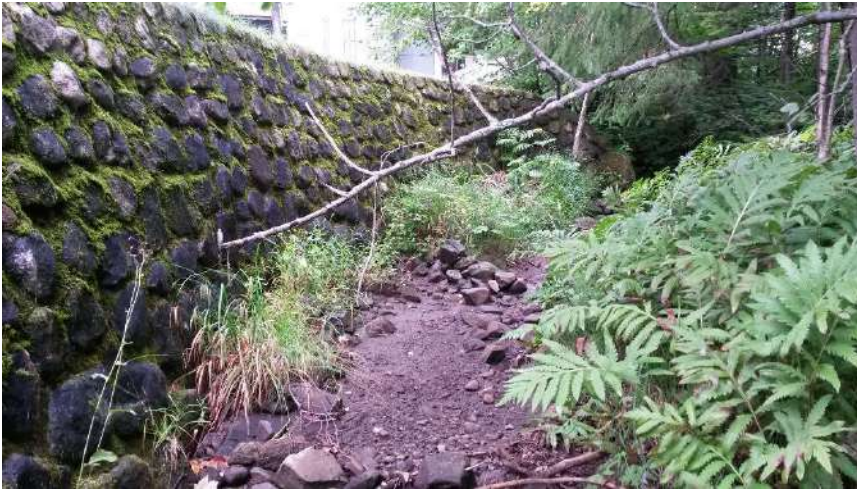
Figure 120. Début du segment, complètement asséché le 31 août.

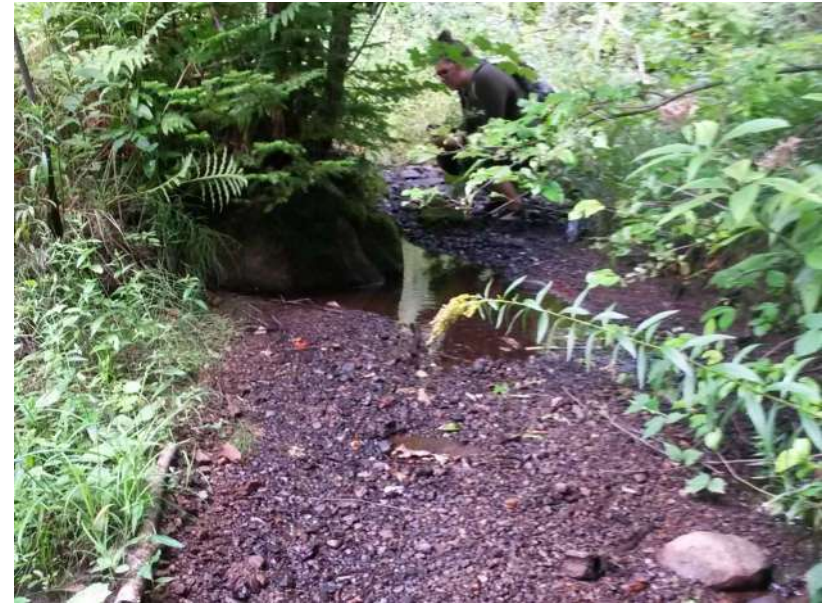
Figure 121. Fo-20, une fosse-frayère, où des ombles de fontaine ont été observés. Ajouter un déflecteur pour creuser davantage le lit. Cette fosse est très importante comme refuge en étiage.

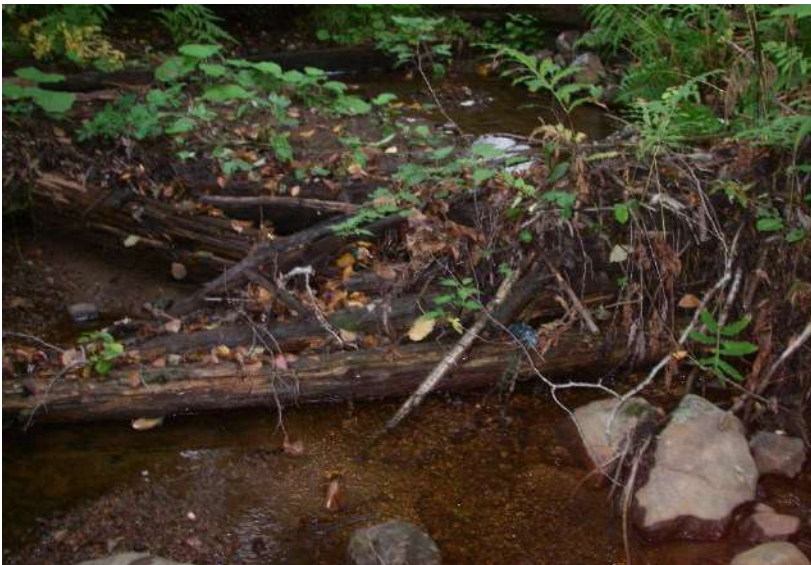
Figure 122Ne-h : Retirer les petits débris ligneux qui bloquent l'eau, afin que les gros troncs puissent former un seuil, et creuser davantage la fosse en aval. Le substrat de gravier pourrait alors former une fosse-frayère.

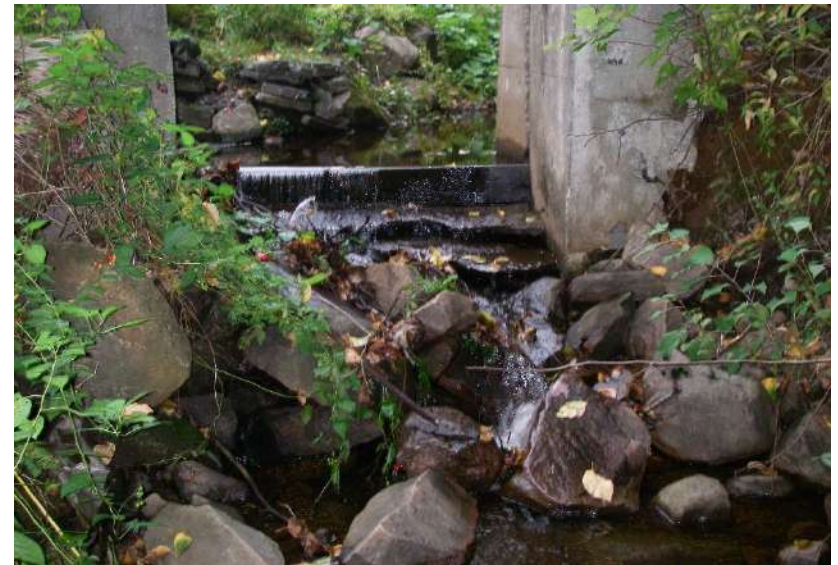
Barrage Ba-7b : Utiliser les blocs pour former un seuil en blocs au pied du barrage, qui formera un bassin à l'aval du barrage.

| Type d'aménagement | Nom du point GPS et détails |
|---|---|
| Seuils en blocs à ajouter | Ba-7b : Construire un seuil en bloc au pied du barrage afin de le rendre plus franchissable. |

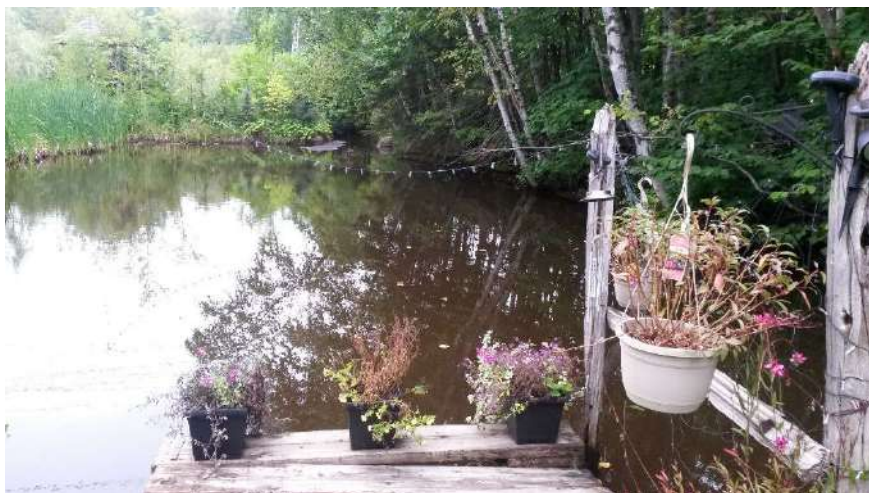
Figure 123. Ancien barrage Ba-8 : à retirer du cours d'eau.

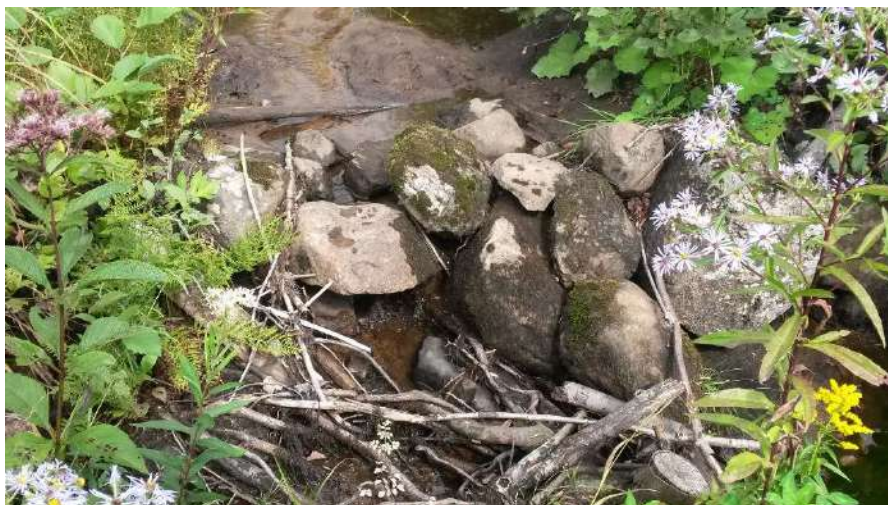
Figure 126. Se-15, un seuil de 1m de hauteur. Déplacer les blocs pour créer une échancrure.

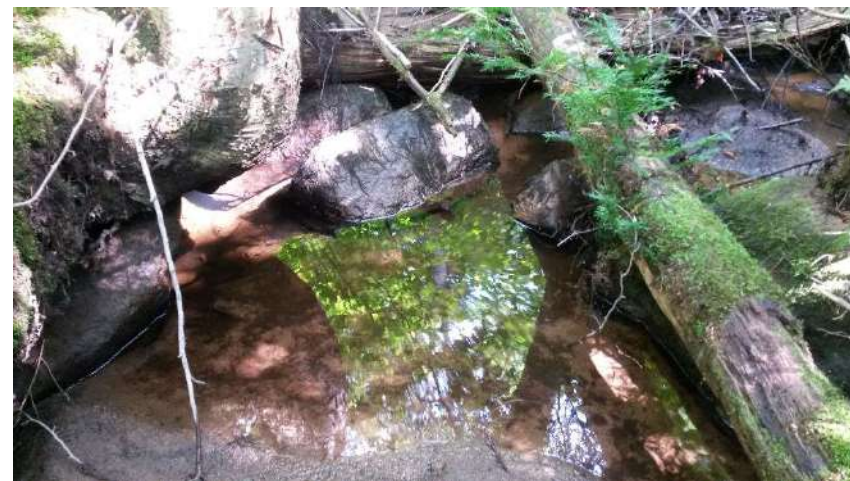
Figure 127. Al-3 : Bon habitat pour l'alevinage, vu la faible profondeur, qui protège des adultes.
