# Rapport de caractérisation de l'habitat de l'omble de fontaine dans le haut bassin versant de la rivière Beauport à l'été 2016

**Organisme  
des bassins  
versants**  
de la Capitale

Morin, Audrée. 2017. *Rapport de caractérisation de l'habitat de l'omble de fontaine dans le haut bassin versant de la rivière Beauport à l'été 2016*. Organisme des bassins versants de la Capitale, Québec, 157 pages.

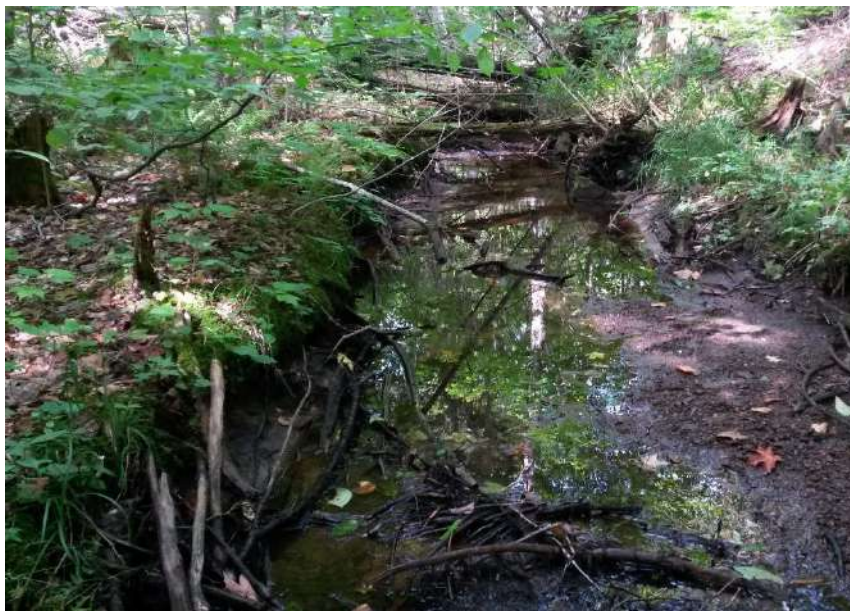
Figure 131. Exemple d'habitat d'alevinage : eau peu profonde, avec des débris ligneux et des berges en surplomb comme abris.

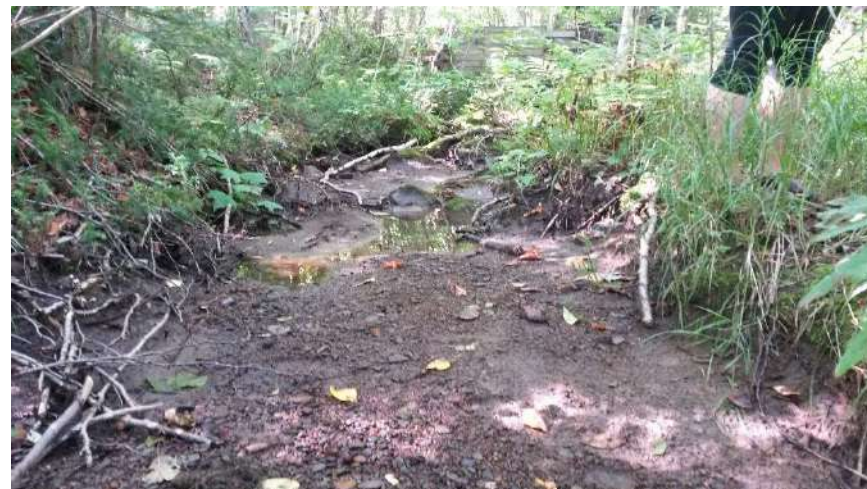
Figure 132. Fr37, manque flagrant de profondeur au-dessus du gravier. Installer un petit seuil permettra d'y creuser une fosse pour garder de l'eau même pendant les étiages.

| Type d'aménagement | Nom du point GPS et détails |
|---|---|
| Seuils en bois à ajouter | <p>Fr-36 : Ajouter un petit seuil pour creuser, ajouter du gravier rond de 4 à 9 cm de diamètre</p> <p>Fr-37 : Ajouter un petit seuil pour creuser, ajouter du gravier rond de 4 à 9 cm de diamètre</p> |

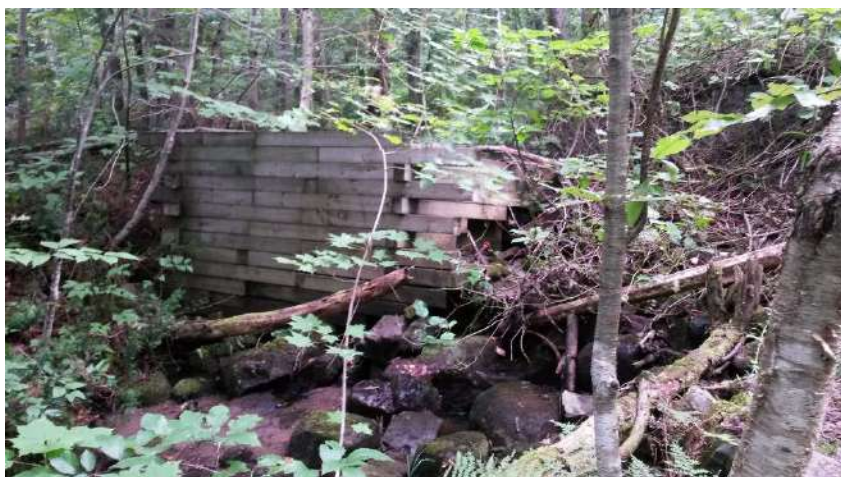
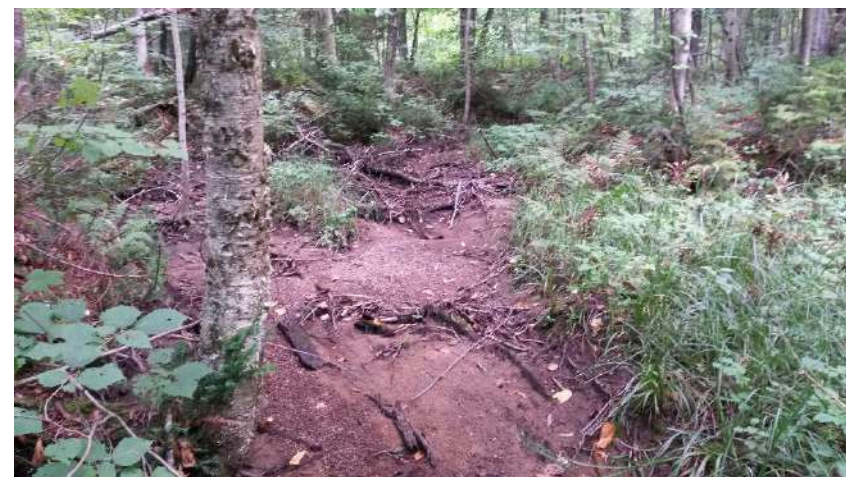
La caractérisation a pris fin à cause d'un gros obstacle infranchissable, soit une construction en bois qui retient une grande quantité de débris ligneux et de sable (Au-17). De plus, il n'y avait pas d'eau en amont de cet obstacle. Il semble donc que les ombles de fontaine arrêtent leur remontée de ce tributaire à la fin du segment 11.

Figure 133. Au-17, l'obstacle infranchissable qui met fin à ce segment et à la remontée des ombles de fontaine dans ce ruisseau. Droite : le cours d'eau asséché en amont de l'obstacle.

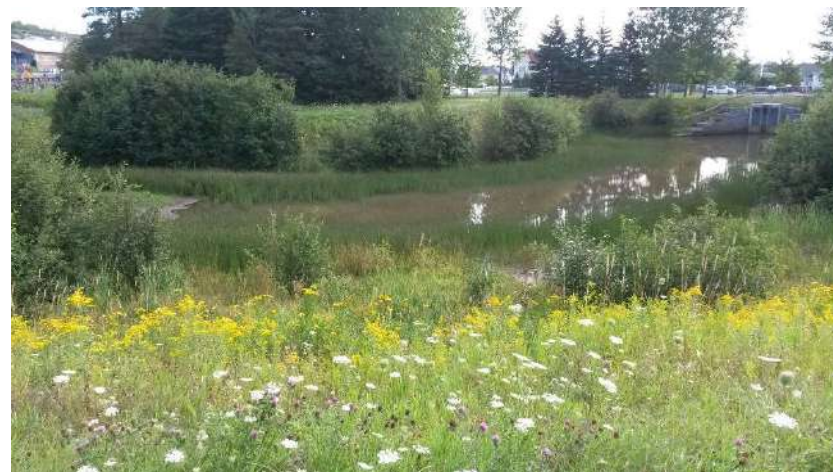
Figure 136. Bassin de rétention en aval du segment.

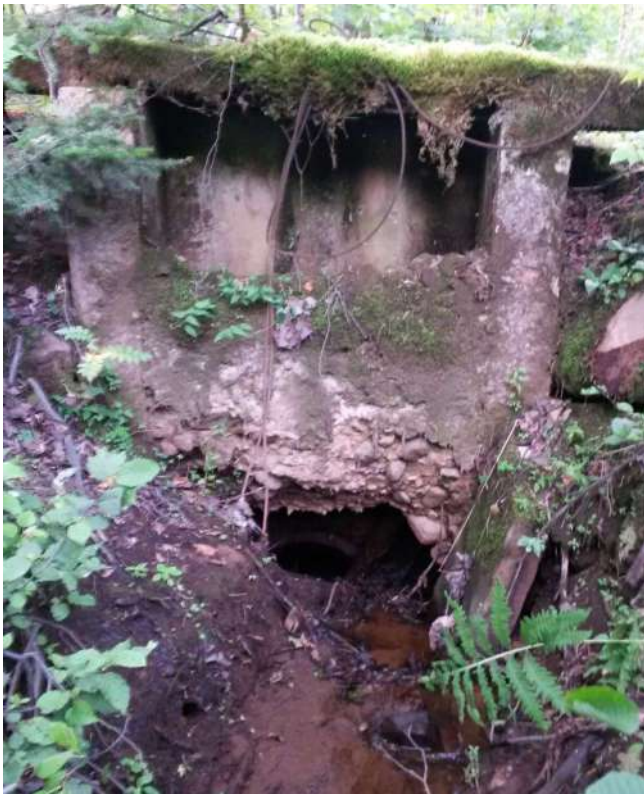
Figure 138. Ba5, un ancien barrage infranchissable.

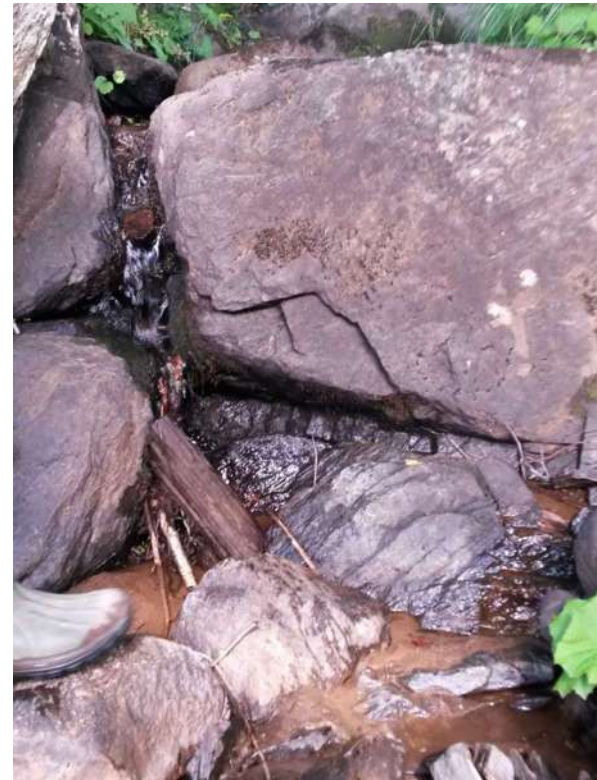
Figure 139. Chute Ch-1, difficilement franchissable et avec de l'ocre ferreux.

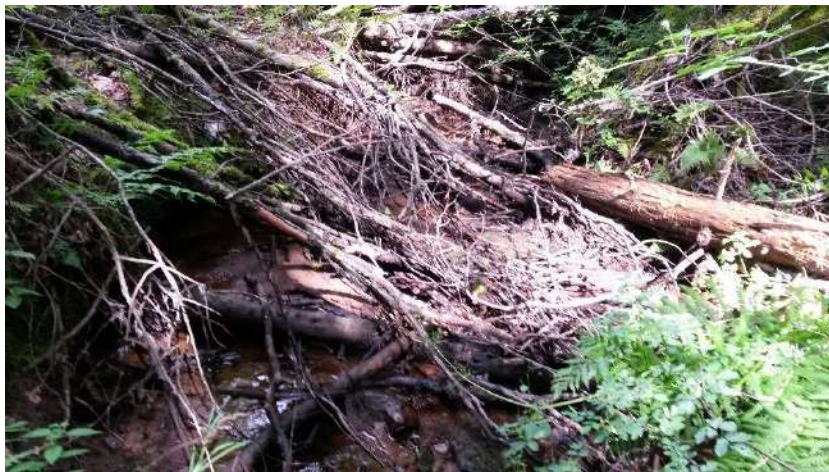
Figure 140. Embâcle Em-6, difficilement franchissable.

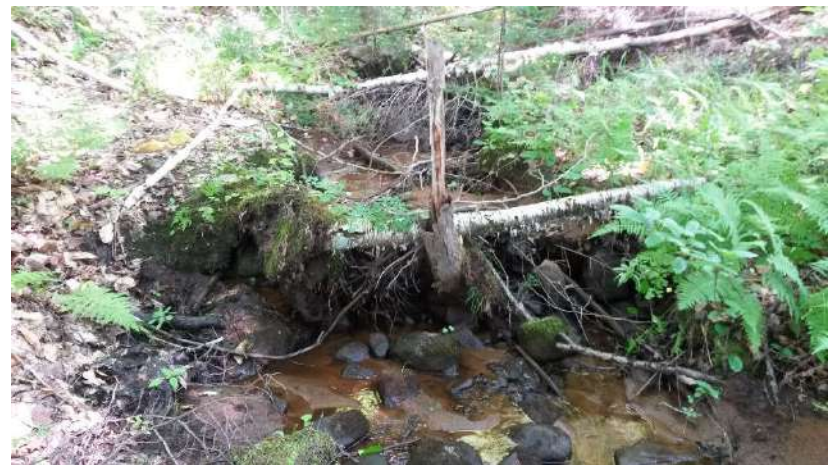
Figure 141. Embâcle Em-7, infranchissable.

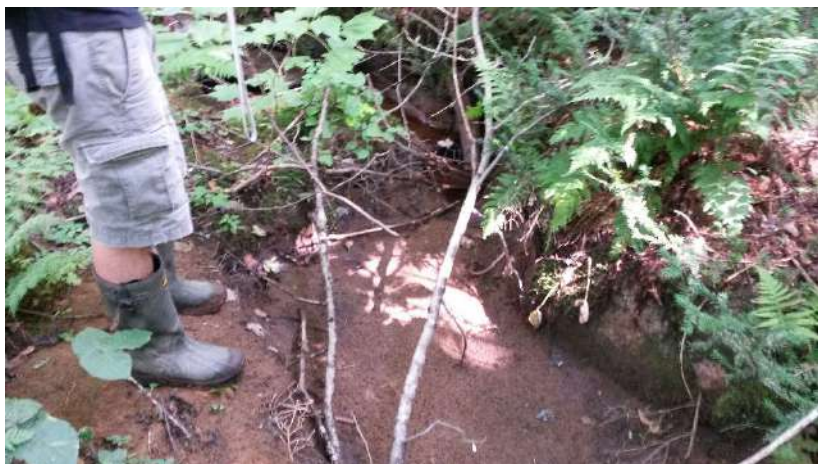
Figure 142. Pe-1, absence d'eau dans le ruisseau. Elle coule probablement sous la surface à cet endroit.

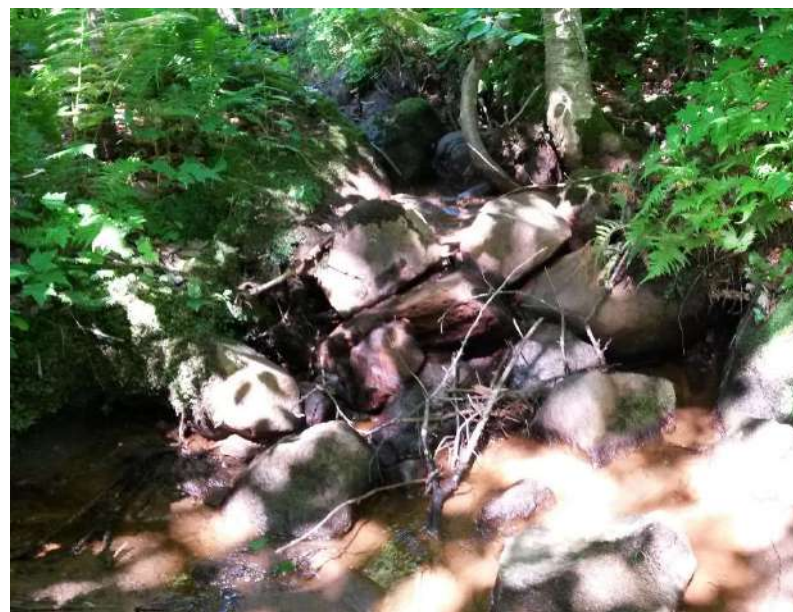
Figure 145. Cascade Ca-3, d'une hauteur de 70 cm, difficile à franchir.

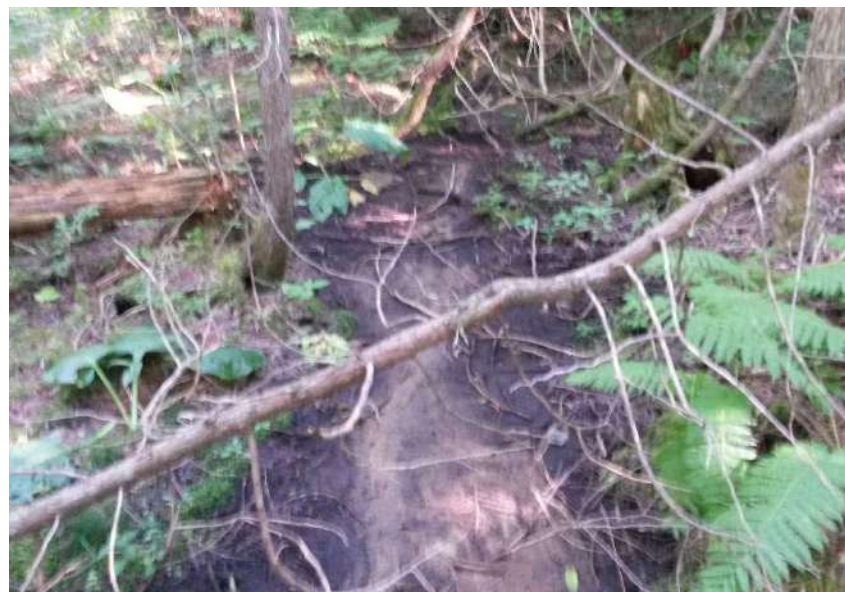
Figure 148. Fin de T5-S02, endroit où le cours d'eau s'infiltre sous une souche, au point le plus en aval du lit du cours d'eau.

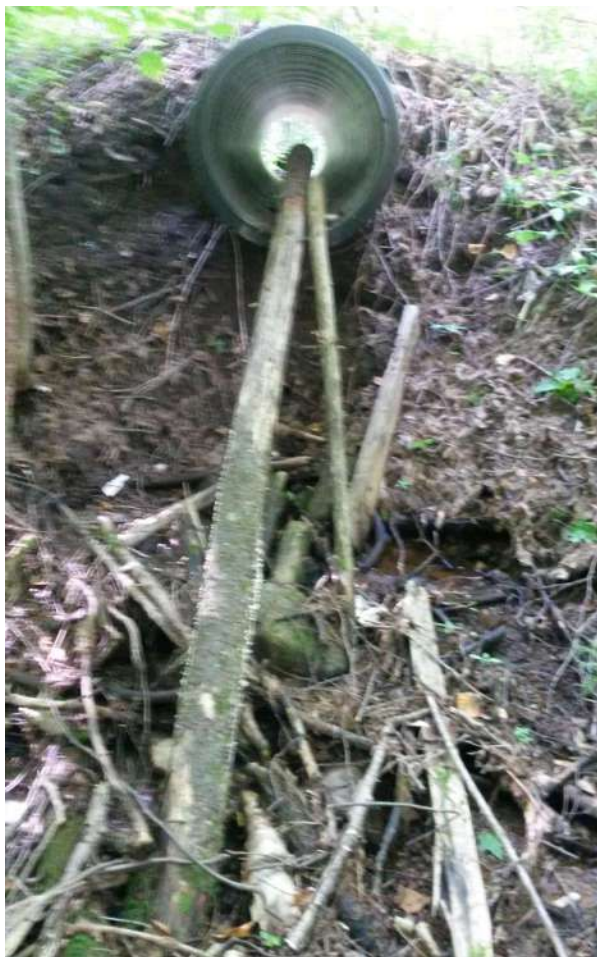
Figure 149. Pn-27, avec une hauteur de 1,1m : infranchissable, et ne laisse pas passer l'eau, ce qui assèche le cours d'eau en aval.

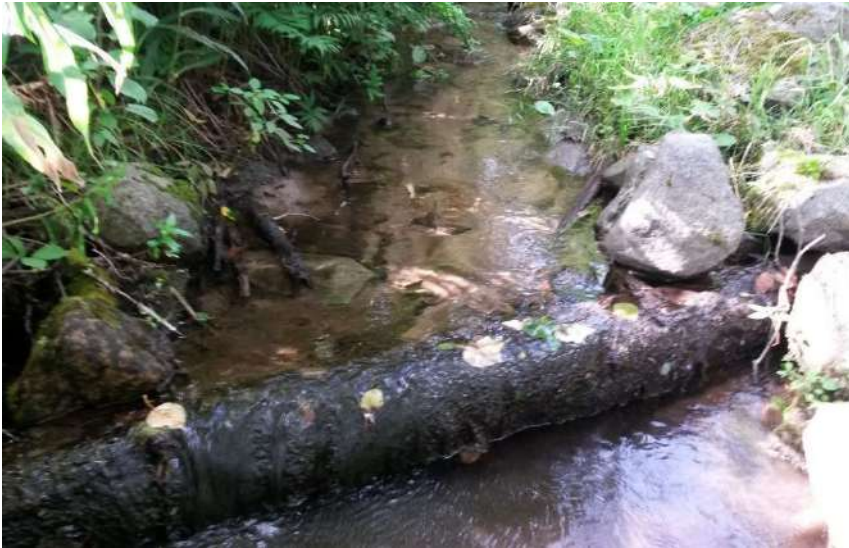
Photo 1. Seuil en bois (Se-8) qui aurait besoin d'une échancrure pour creuser une fosse et accélérer le courant en amont.

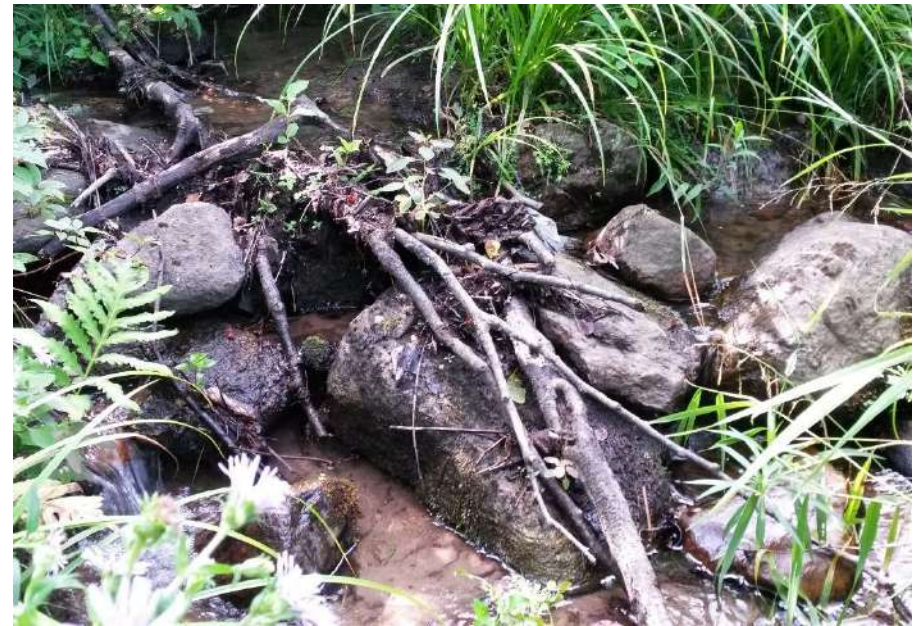
Photo 2. Seuil en blocs (Se-10) où il suffirait de déplacer un bloc afin de créer une échancrure pour faciliter le passage de l'omble de fontaine.

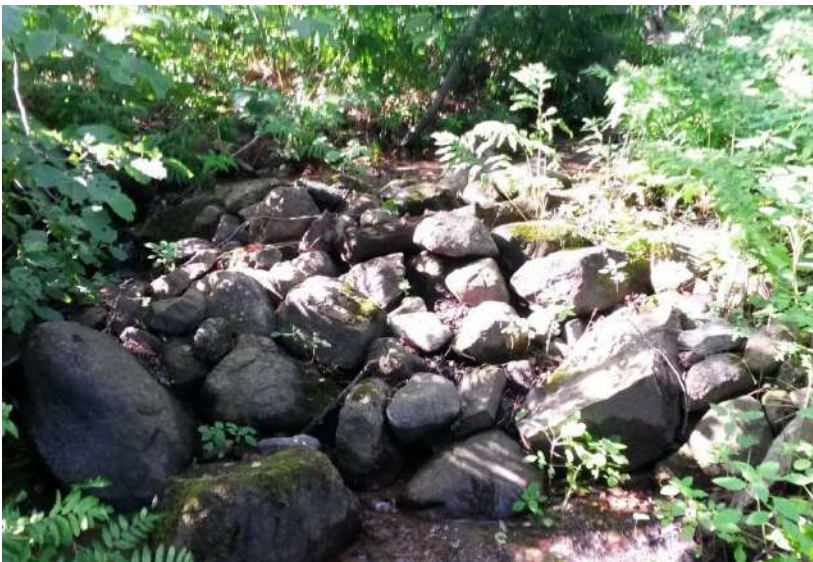
Figure 151. Seuil en blocs (Se-11) d'environ 1 m de hauteur. Il faudrait y créer un chenal au centre afin de concentrer l'écoulement de l'eau, ce qui le rendrait franchissable par l'omble de fontaine.

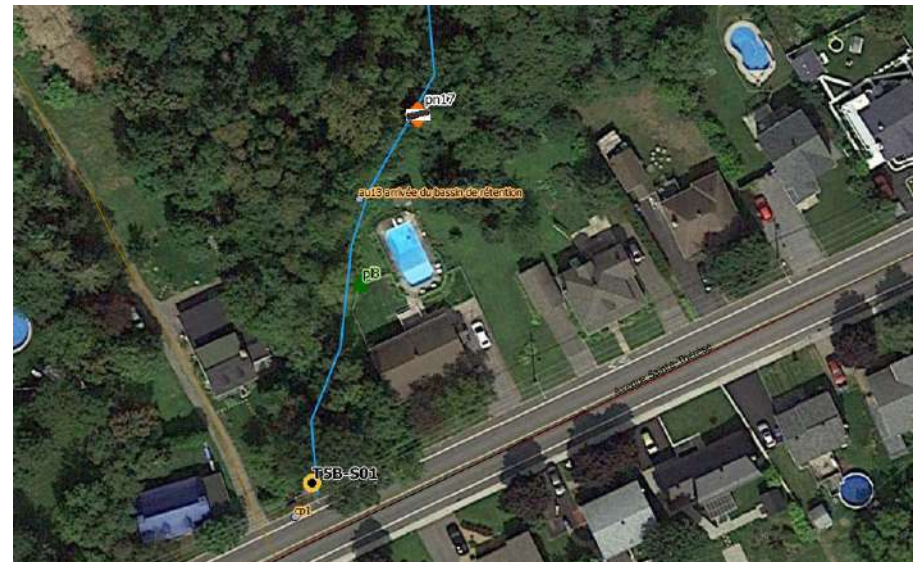
Figure 152. PI-8, Plantation à réaliser sur 110m<sup>2</sup>, sur un terrain privé, avec une piscine, un cabanon et un coin de la maison dans la bande riveraine.

| Type d'aménagement | Nom du point GPS et détails |
|---|---|
| Plantation | Pl-8 : Terrain en gazon, planter arbres et arbustes sur 110 m <sup>2</sup> |

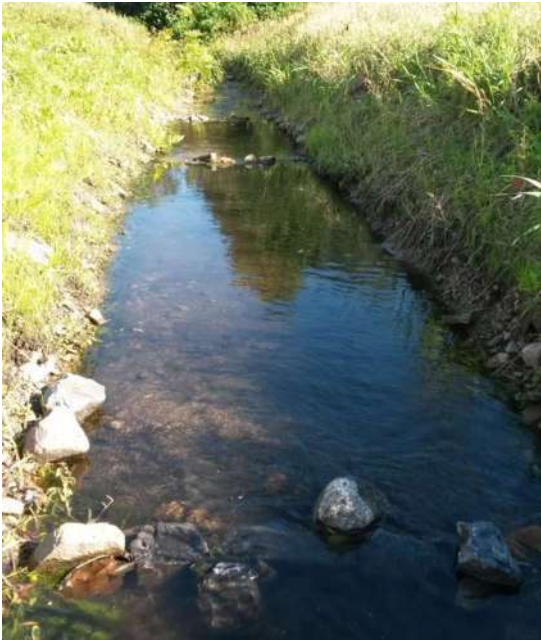
Figure 153. Bs-13-al, Section qui semble récemment linéarisée, qui pourrait constituer une aire d'alevinage en ajoutant des débris ligneux et des blocs de grand diamètre.

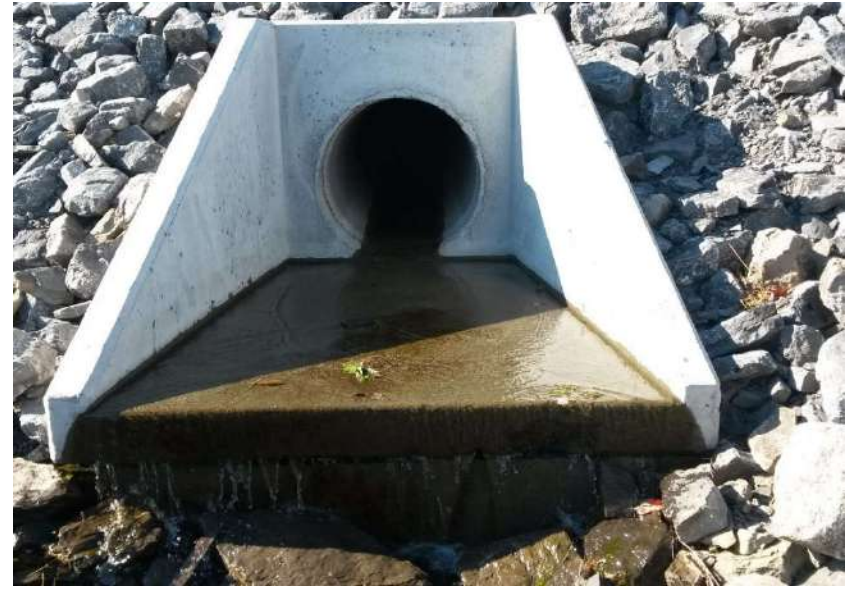
Figure 154. Pn-18, ponceau infranchissable de 30 mètres. Le radier de béton est supposé être enfoui sous le lit de la rivière, alors qu'il dépasse de 42 cm. Il n'y a aucune fosse au pied du ponceau.

| Type d'aménagement | Nom du point GPS et détails |
|---|---|
| Ponceau à réinstaller complètement | Pn-18 : Refaire complètement, en l'installant plus bas, en enfouissant la plaque de béton sous le lit du cours d'eau. Faire un bassin en aval. |

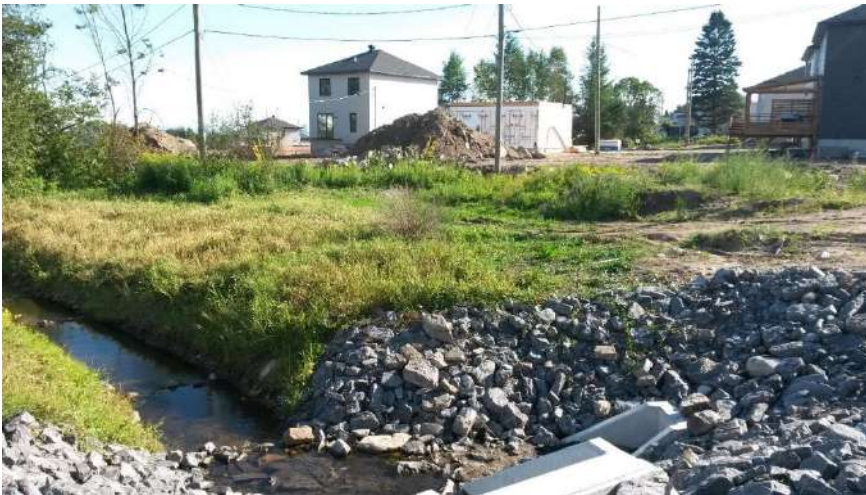
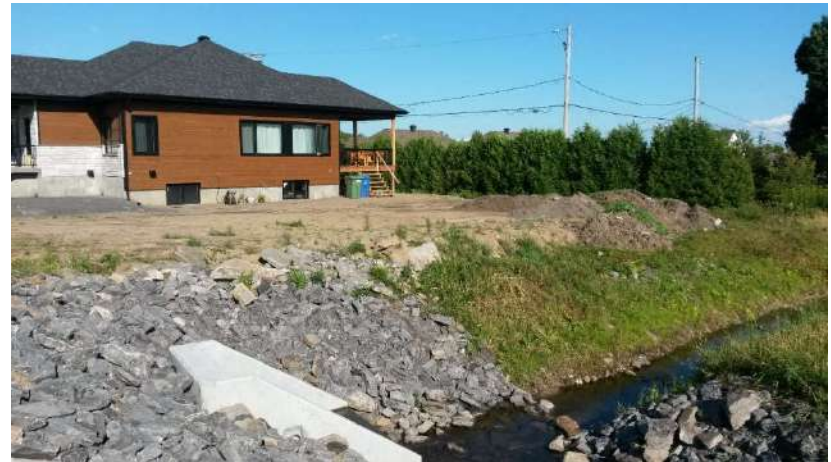
**Figure 155. PI-9. Terrains récemment construits. La végétation qui reste est débroussaillée régulièrement. Il faudrait replanter des arbres (qui viennent juste d’être coupés, vive la logique de nos méthodes de construction).**

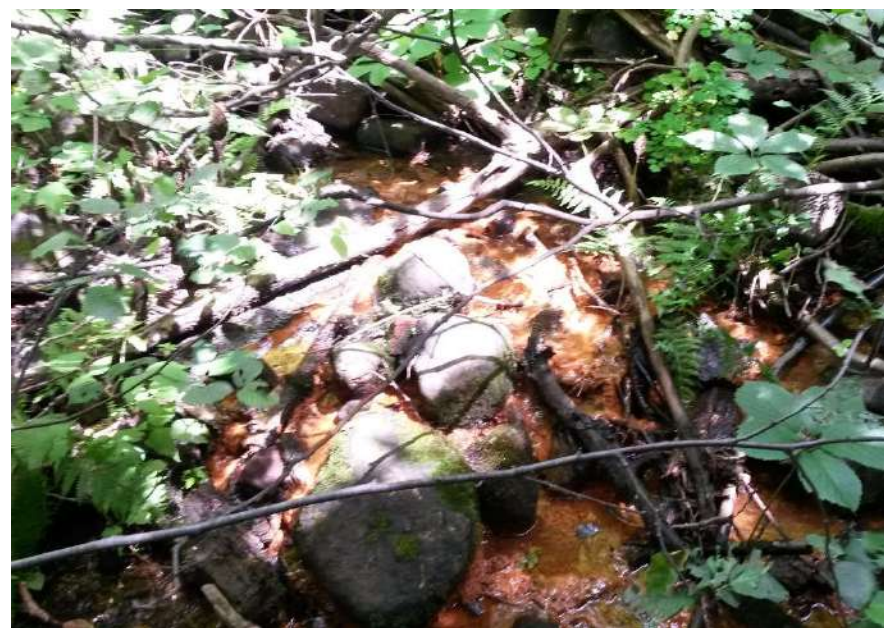
Figure 165. Ocre ferreux dans le segment T6-S01
