Caractérisation du ruisseau du Mont Châtel et son bassin versant

Rapport final déposé par l'Organisme des bassins versants de la Capitale

Juin 2013

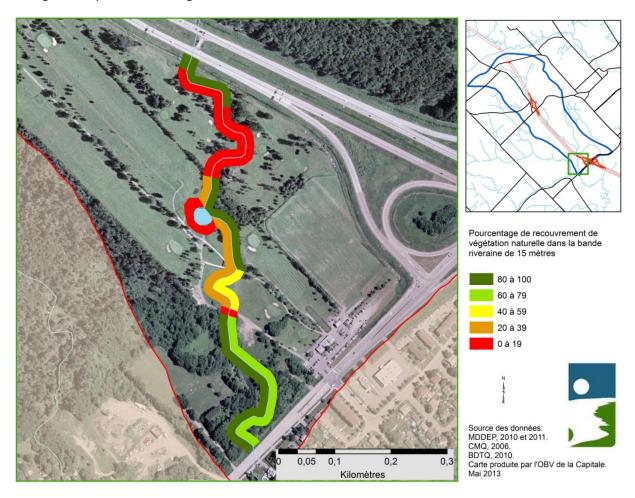
Figure 2: Caractérisation de la bande riveraine de 15 mètres dans le secteur 1

Dans la partie aval du secteur 1, la bande riveraine présente un couvert de végétation naturelle de 100 % sur la rive droite et de 70 % sur la rive gauche. La portion du cours d'eau qui traverse le golf présente un potentiel d'amélioration en ce qui a trait à la bande riveraine. Sur la rive droite, la portion qui entoure l'étang ne présente qu'un faible couvert de végétation naturelle (photo 1). Plus en amont, la rive droite et la rive gauche présentent un bon potentiel à la renaturalisation. Le couvert de végétation naturelle varie entre 1 et 3 mètres sur une bonne portion de l'amont du secteur délimité par les points D05fin et D07fin (photo 2 et photo 3). Le tableau 2 présente les zones ayant un potentiel d'élargissement de la bande riveraine ainsi que les numéros de lots correspondants et les propriétaires de ces derniers.

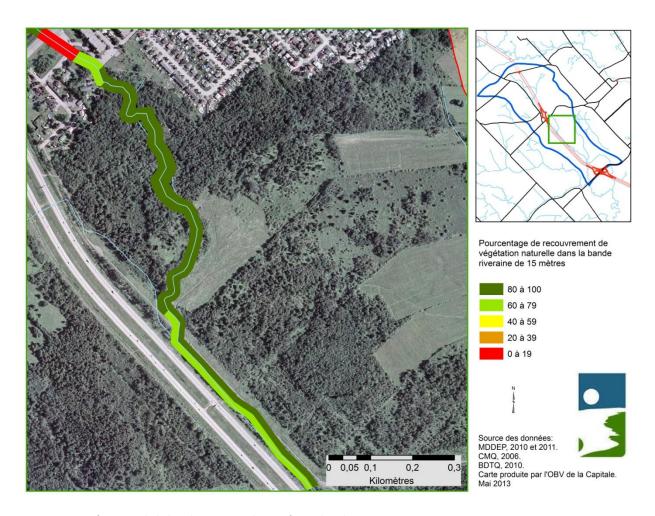
Figure 4: Caractérisation de la bande riveraine de 15 mètres dans le secteur 2

Le recouvrement par la végétation naturelle dans la bande riveraine de 15 mètres est déficient dans la partie habitée/fréquentée en amont sur les deux rives du secteur 2. Dans sa partie aval, la bande riveraine est aussi déficiente sur la rive droite où le réseau autoroutier empiète sur cette dernière.

La rive gauche dans la partie amont entre les points M2-1 et M3G1-fin représente un couvert de 60 % de végétation naturelle et de 40 % de végétation ornementale. À l'extérieur du 15 mètres se trouve une entrée asphaltée. Les possibilités d'élargir la végétation naturelle ici sont limitées pour ces raisons. Sur la rive droite, la bande riveraine de 15 mètres entre les points GPS M2-1 et M2D1-fin est composée de 70 % de végétation naturelle, de 20 % de végétation ornementale et 10 % de matériaux inertes. Il serait possible d'élargir le couvert de la bande riveraine dans ce tronçon homogène.

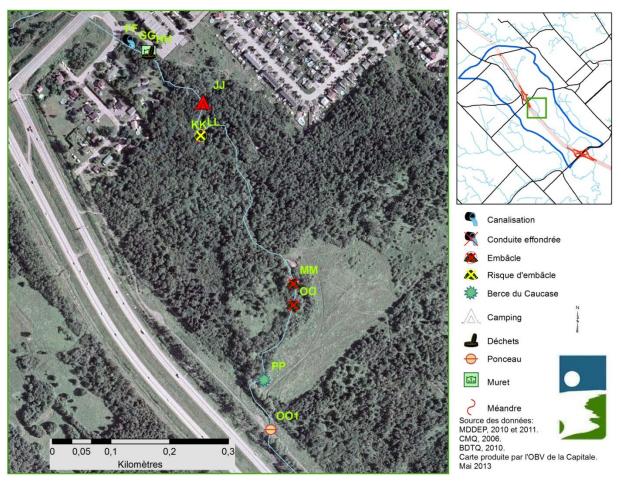
Figure 7 : Observations notées le long du secteur 2

Les observations le long du secteur 2 sont présentées à la Figure 7. Dans la partie aval, aucune observation n'a été notée, mis à part le ponceau qui traverse le chemin d'accès à l'observation OO1 qui était bloqué par des débris végétaux.

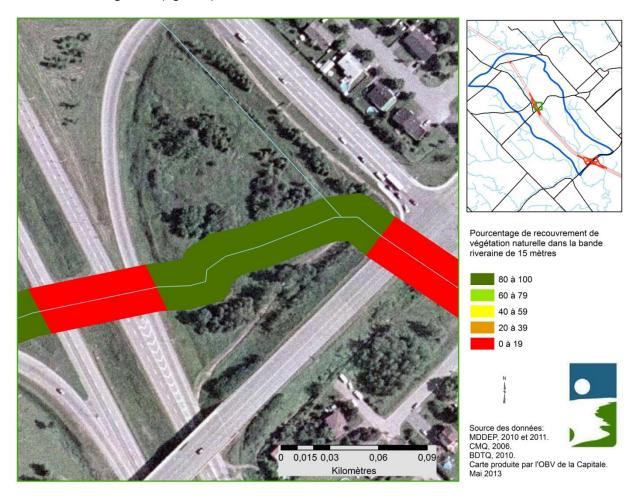
Figure 8 : Caractérisation de la bande riveraine de 15 mètres dans le secteur 3

Le secteur 3 couvre un petit segment du ruisseau du Mont Châtel, localisé entre l'avenue Sainte-Geneviève et l'autoroute Henri-IV. Ici, la végétation naturelle dans la bande riveraine est de 95% en végétation naturelle sur les rives droite et gauche (figure 8).

Toutefois, si les bandes riveraines ont un couvert végétal quasi totalement naturel, il s'agit principalement de composantes herbacées avec peu d'arbustes et aucun arbre. Ainsi, le cours d'eau se retrouve très exposé à l'ensoleillement. Il serait intéressant d'ajouter de la végétation arbustive en berge afin d'assurer une température modérée du cours d'eau, ainsi que d'augmenter le nombre d'abris pour la faune aquatique.

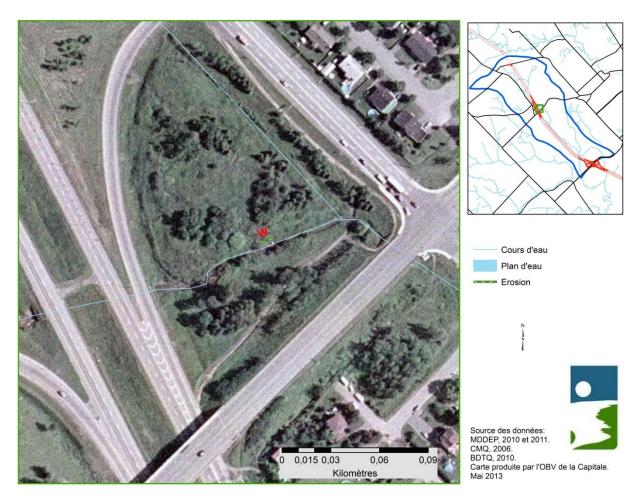
Figure 9 : Érosion présente au secteur 3.

Une zone de décrochage dans le secteur 3 a été notée au point W. Toutefois, cette érosion ne pose pas de problème quant à la stabilité des infrastructures à proximité.

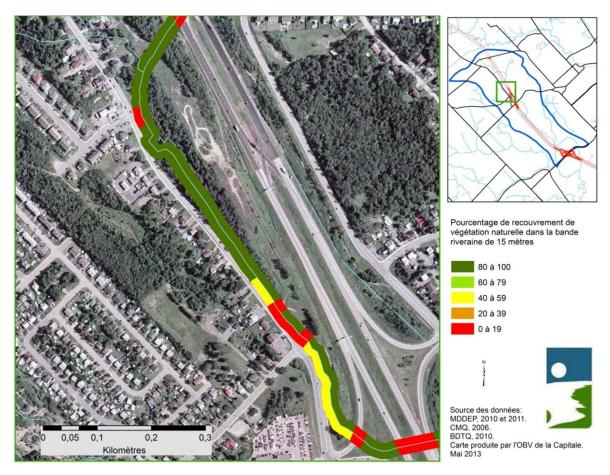
Figure 10: Caractérisation de la bande riveraine de 15 mètres dans le secteur 4

Le secteur 4 est localisé à l'ouest de l'autoroute Henri-IV, entre l'avenue Sainte-Geneviève et la rue de l'Escarpement. Le couvert végétal dans la bande riveraine est présenté à la figure 10. Dans la bande riveraine de 15 mètres, le couvert de végétation naturelle est déficient sur la rive droite en raison de la proximité du ruisseau avec la rue Pie-XI. En raison de cette contrainte, aucune amélioration d'élargissement de la bande riveraine sur la rive droite n'est possible. L'état de la bande riveraine sur la rive gauche est bon et la bande riveraine devrait être conservée, d'autant plus que des problèmes de stabilité de berge ont été observés le long du secteur 4 sur les deux rives. L'intégrité du couvert végétal sur la bande riveraine préviendrait l'accélération de cette dégradation.

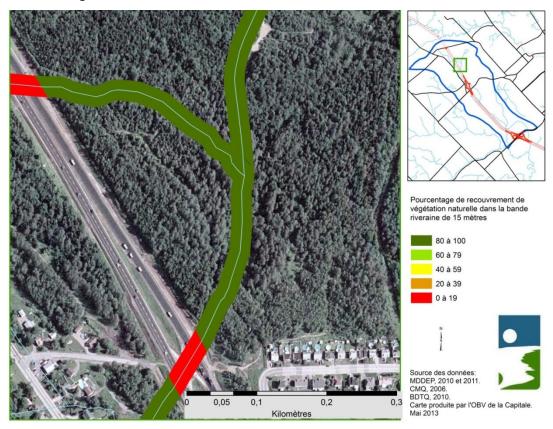
Figure 12: Caractérisation de la bande riveraine de 15 mètres dans le secteur 5

Le secteur 5 est localisé du côté est de l'autoroute Henri-IV au nord du boulevard des Cimes. La caractérisation de la bande riveraine du secteur 5 est présentée à la figure 12. La proportion de la bande riveraine de 15 mètres sur les rives gauches et droites du secteur 5 est de 100%.

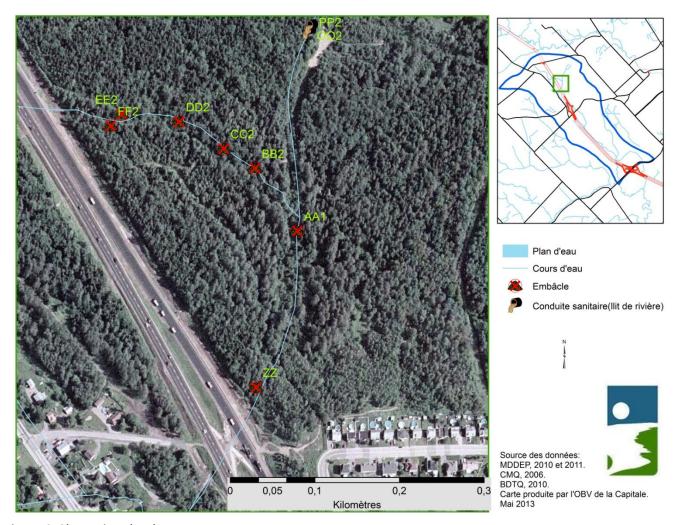
Figure 13: Observations dans le secteur 5

Nom	Latitude	Longitude	ТҮРЕ	Description	Propriétaire du terrain	#lot
ZZ	46,849927°	-71,398911°	Embâcle	Risque d'embâcle	PRIVÉ (COUTURE, JEAN-LUC)	1041695
AA1	46,851592°	-71,398299°	Embâcle	Embâcle	PRIVÉ (COUTURE, JEAN-LUC)	1041695
BB2	46,852252°	-71,398967°	Embâcle	Embâcle de plusieurs arbres tombés	PRIVÉ (COUTURE, JEAN-LUC)	1041695
CC2	46,852457°	-71,399455°	Embâcle	Embâcle (arbre tombé)	PRIVÉ (COUTURE, JEAN-LUC)	1041695
DD2	46,852738°	-71,40015°	Embâcle	Embâcle (arbre tombé	VILLE DE QUÉBEC	1041696
EE2	46,85281°	-71,40104°	Embâcle	Embâcle (arbre tombé)	VILLE DE QUÉBEC	1041696
FF2	46,852685°	-71,401209°	Embâcle	Embâcle (très grand)	VILLE DE QUÉBEC	1041696

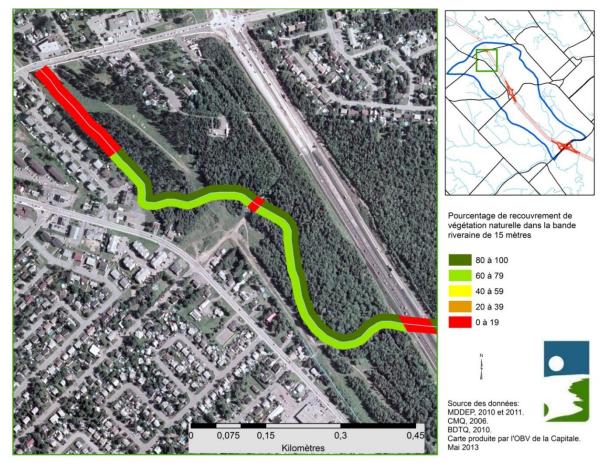
Figure 14: Caractérisation de la bande riveraine de 15 mètres dans le secteur 6

Le secteur 6 s'étend à l'ouest de l'autoroute Henri-IV jusqu'à la source du cours d'eau (une canalisation au sud de l'avenue Industrielle). La caractérisation de la composante de végétation naturelle de la bande riveraine de 15 mètres est présentée à la figure 14. La rive gauche du secteur 6 est composée de 95% de recouvrement de végétation naturelle. La rive droite, à proximité d'une zone résidentielle, n'est qu'à 75% de recouvrement de végétation naturelle. Dans la partie amont du secteur 6, la partie canalisée du ruisseau du Mont Châtel apparait en rouge sur la figure 14.

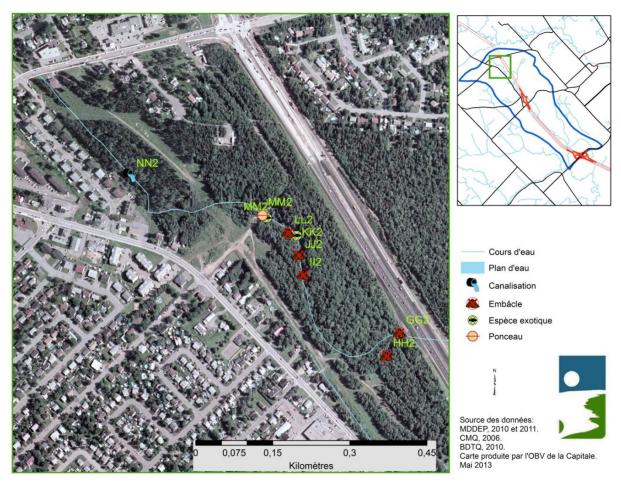
Figure 15: Observations du secteur 6

Aucune érosion notable n'a été repérée dans le secteur 6. Les observations du milieu sont présentées à la figure 15. Les coordonnées géographiques et les lots correspondants aux observations sont présentés au

Au point MM2, près du ponceau pour un chemin, ont été observés des poissons rouges. Ces derniers ont été retrouvés à plusieurs endroits le long du secteur 6 (points KK2, NN2 et MM2). Étant donné que ces poissons sont présents dans la partie amont du cours d'eau ils risquent d'éventuellement se retrouver en aval aussi.

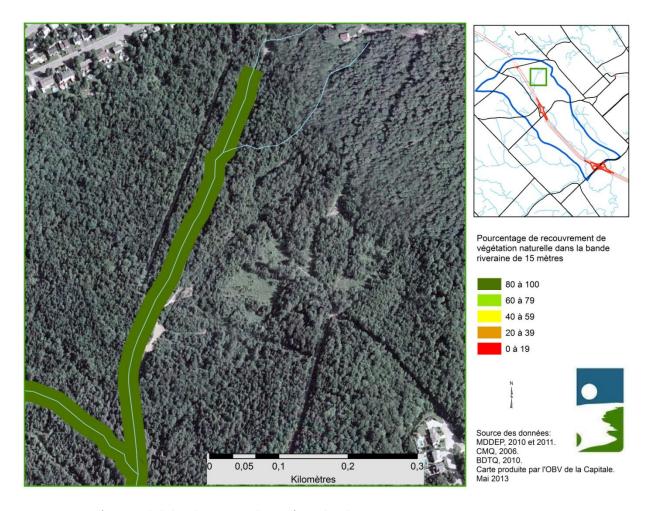
Figure 16: Caractérisation de la bande riveraine de 15 mètres dans le secteur 7

Le secteur 7 est un affluent du ruisseau du Mont Châtel qui rejoint le cours d'eau principal à la hauteur du parc Montchâtel, à l'est de l'autoroute Henri-IV. La caractérisation de la composante de végétation naturelle de la bande riveraine de 15 mètres est présentée à la Figure 16. Dans ce secteur fréquenté pas les habitants des environs, la bande riveraine demeure intacte.

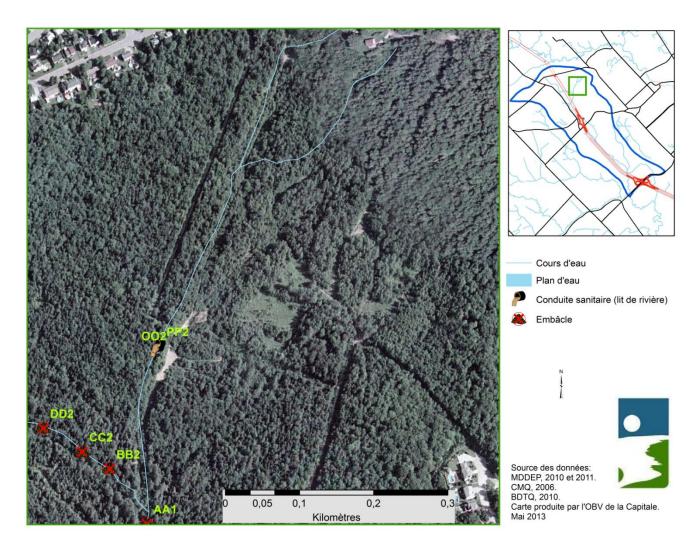
Figure 17: Observations le long du secteur 7

Aucune érosion notable n'a été repérée dans le secteur 7. Les observations du milieu sont présentées à la figure 17 figure 15, et se limitent à l'observation d'infrastructures municipales. Tel qu'observé au secteur 4, deux vieilles conduites sont présentes dans le lit du cours d'eau (points OO2 et PP2). Ces dernières sont aussi des conduites sanitaires, mais il demeure à valider si elles sont toujours en fonction ou si leur réfection est prévue dans le cadre des travaux de réaménagement de la rue Pie-XI.
