CONSEIL  
DE QUARTIER  
DU VIEUX-MOULIN

# Caractérisation du ruisseau du Moulin

**Corporation d'actions et de gestion environnementales de  
Québec**

Novembre 2009

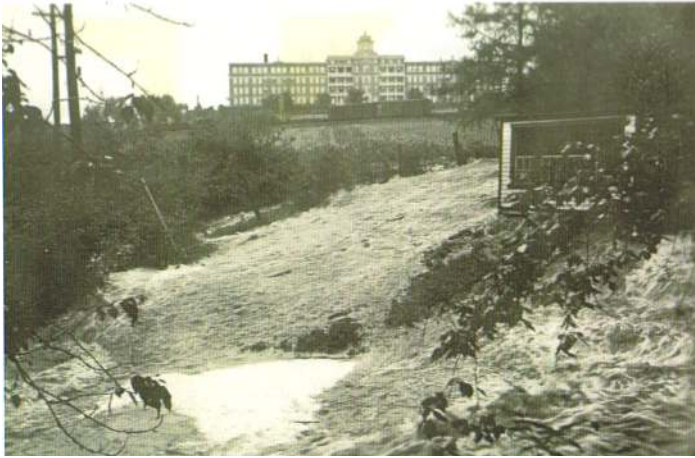
Il semblerait aussi que le ruisseau était plutôt imprévisible : parfois il était pratiquement asséché alors qu'à d'autres périodes, c'était tout le contraire, il débordait de son lit (figures 3 et 4) (Chassé, 1981).

**Figure 3. Débordement du ruisseau du Moulin, en 1938. (Crédit Jacques Légaré)**

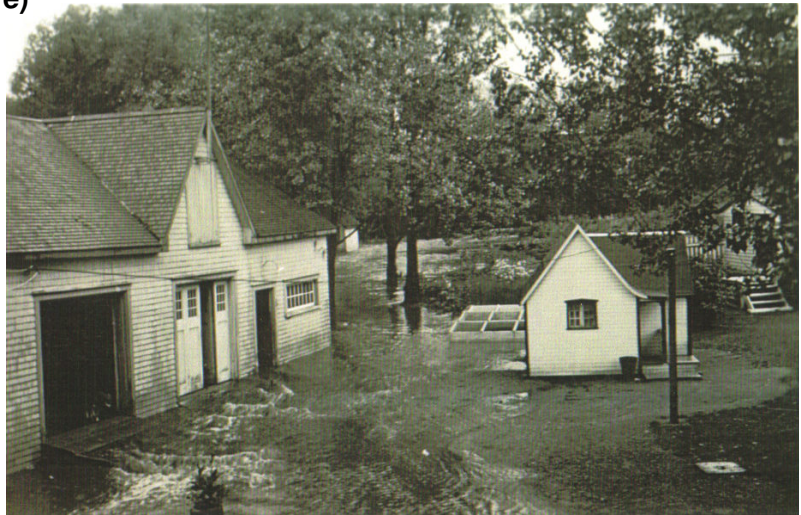
**Figure 4. Inondation causée par le ruisseau du Moulin sorti de son lit, en 1938. (Crédit Jacques Légaré)**

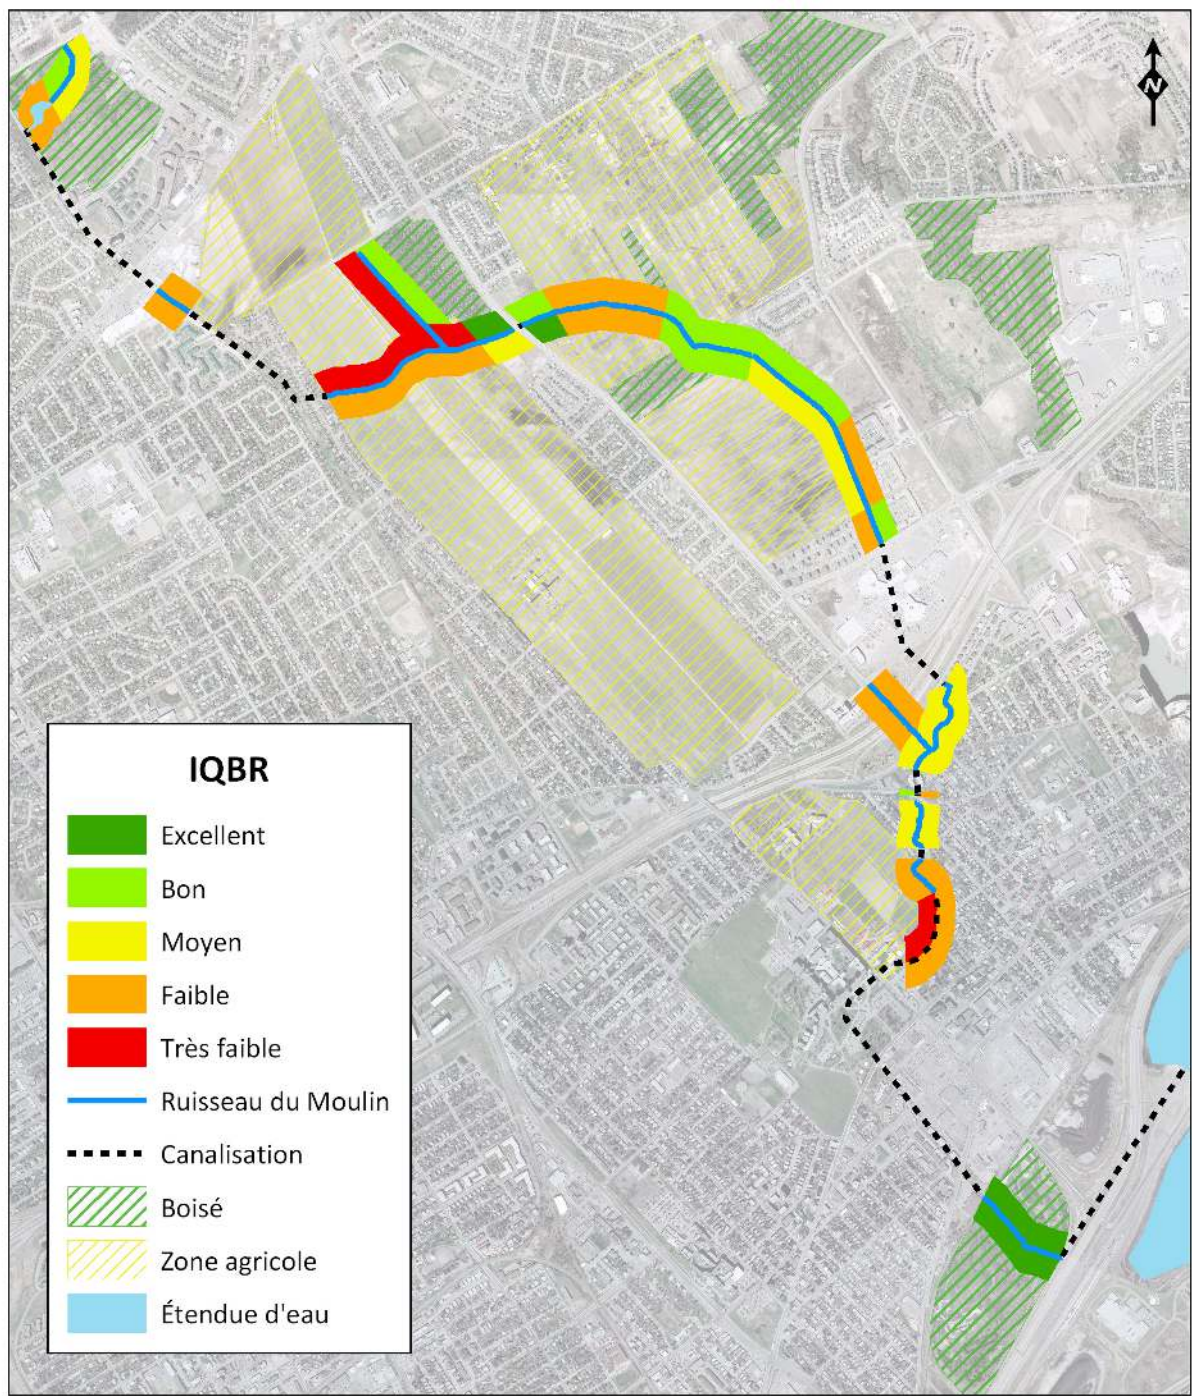
Les parties les plus critiques (en rouge) se retrouvent principalement dans les secteurs agricoles, plus spécifiquement entre l'avenue Saint-Samuel et l'avenue du Bourg-Royal. Le troisième secteur identifié en rouge, correspond à la bande riveraine bordant la canalisation dans le secteur de l'avenue de Loyola. Ces données ont été prises, en prévision de la décanalisation du ruisseau à cet endroit.

**Figure 7. Indice de la qualité de la bande riveraine (IQBR) au ruisseau du Moulin.**

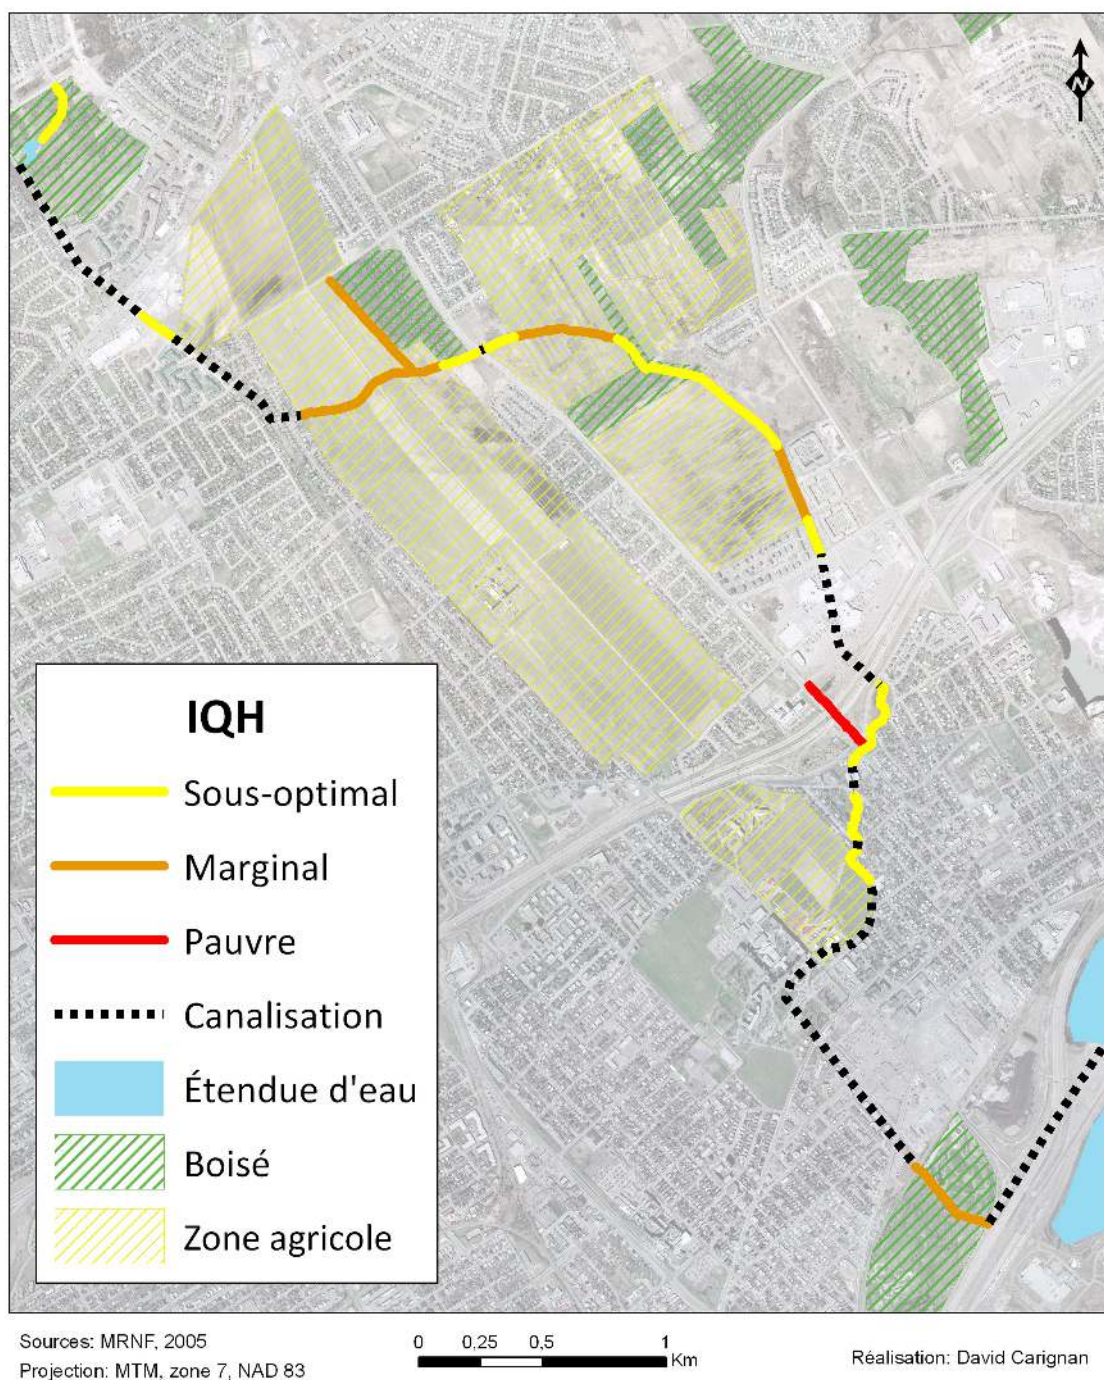
Selon l'évaluation effectuée pour l'indice de qualité de l'habitat, le ruisseau du Moulin offre donc essentiellement des habitats sous-optimaux et marginaux (figures 13 et 14) pour la faune.

Le seul secteur classé comme étant pauvre est le fossé tributaire de voie publique longeant l'avenue du Bourg-Royal dont il sera question à la section suivante.

**Figure 14. Indice de qualité d'habitat (IQH) au ruisseau du Moulin. (Crédit CAGEQ)**

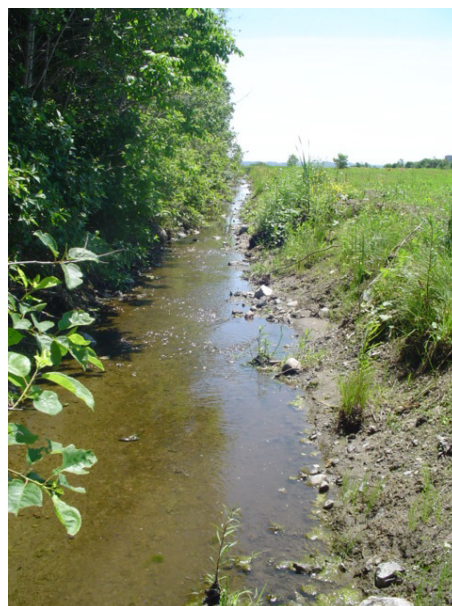
Le premier est un fossé tributaire de drainage agricole débutant près de la rue du Vignoble. Il longe la cédrière humide vers le sud et a une longueur totale de 500 mètres (figure 15). La rive droite possède un IQBR qualifié de très faible, principalement parce que la bande riveraine est composée de champs en cultures. Par

contre, comme une partie de la rive gauche est occupée par la cédrière, le ruisseau reçoit quand même de l'ombre et offre des abris pour la faune, ce qui augmente sa cote générale.

**Figure 15 : Fossé de drainage longeant la cédrière humide. (Crédit CAGEQ)**

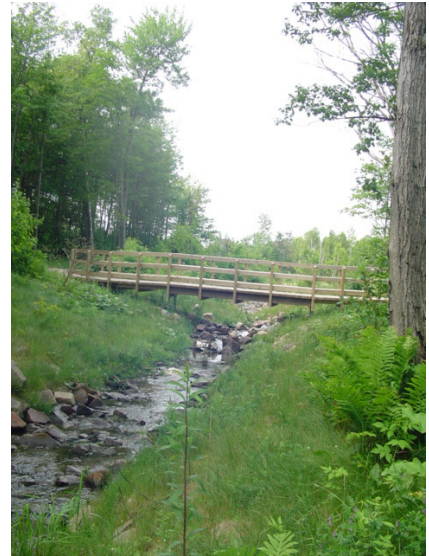
**Figure 19. Pont au parc de la Montagne-des-Roches. (Crédit CAGEQ)**

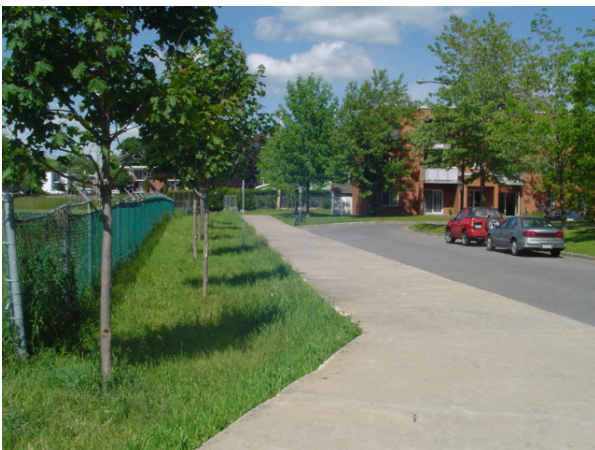
**Figure 20. Canalisation du ruisseau du Moulin longeant la rue Loyola. (Crédit CAGEQ)**

De multiples canalisations sillonnent le ruisseau du Moulin. Différents types de canalisation sont retrouvés, la plupart étant en béton, les autres en métal (figure 22). Près de la rue Loyola, la canalisation est visible à vol d'oiseau et sert présentement comme passage pour les piétons ou les bicyclettes entre les rues Anne-Mayrand et Louise-Cloutier (figure 20). Les autres canalisations passent sous terre, sous des édifices (Promenades Beauport) ou des routes.

Cet endroit devrait être remis à l'état naturel. Des plantations seraient nécessaires afin d'aider ce bout de ruisseau à renaître. Des végétaux indigènes pourraient être plantés sur les sites urbanisés de même que sur une lisière de la terre agricole. Un parc pourrait aussi être créé près de l'avenue d'Estimauville et un étang pourrait y être aménagé (figure 34). Ce parc pourrait être relié au secteur des vestiges du moulin des Jésuites/Goulet par un sentier pédestre ou multi-usage.

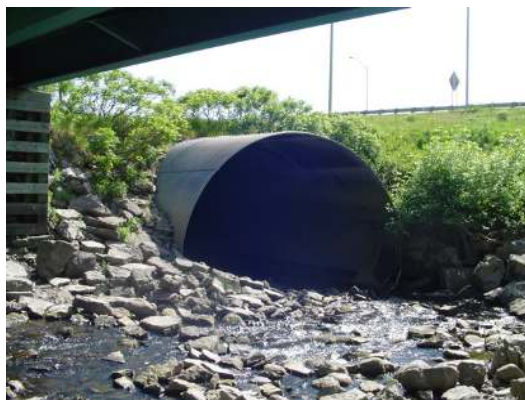
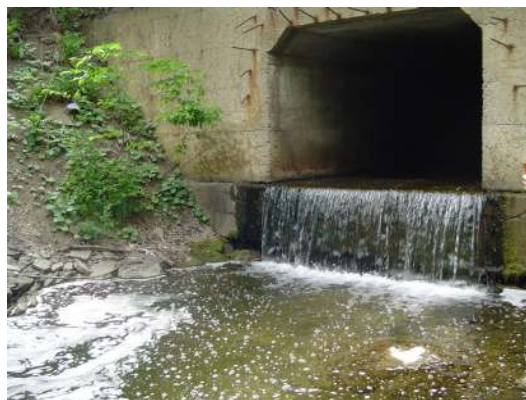
**Figures 22 et 23. Types de canalisation les plus souvent retrouvés sur le parcours du ruisseau du Moulin. (Crédit CAGEQ)**

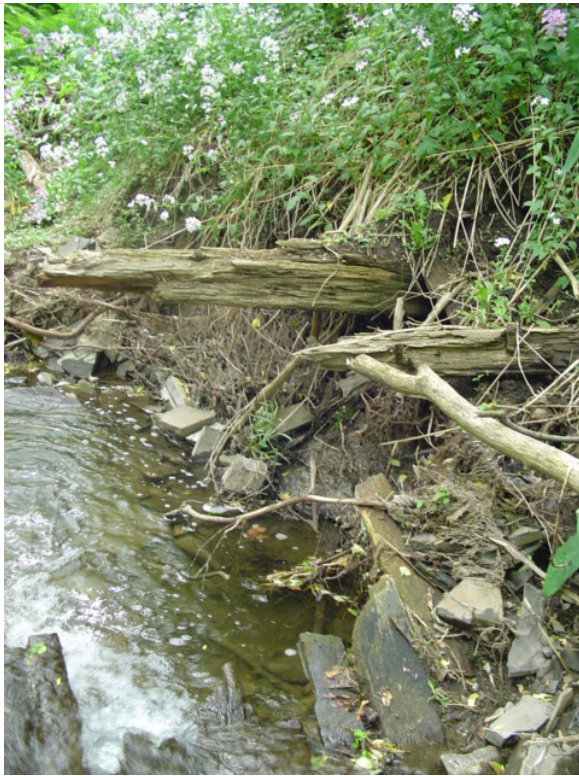
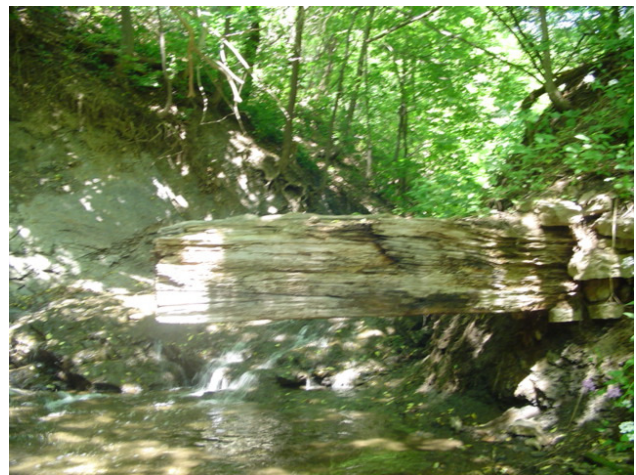
Plusieurs vestiges et objets à l'apparence ancienne ont été observés durant la caractérisation du ruisseau du Moulin, tels que des clous, des pièces de bois et de métal traversant le ruisseau ainsi que les meules et les ruines du moulin des Jésuites/Goulet. En amont de l'autoroute Félix-Leclerc (autoroute 40), seulement deux anciennes rames de chemin de fer ont été observées. La plupart des indices de vestiges patrimoniaux ont été retrouvés plutôt entre le parc Petitclerc et la rue Dubord. En effet, selon la carte de la figure 2, la plupart des industries se trouvaient dans ce secteur. La carte présente aussi des élargissements du lit du cours d'eau, peut-être dus à d'anciens barrages.

**Figures 24 et 25. Vestiges de poutre de bois retrouvés transversalement au ruisseau.**  
(Crédit CAGEQ)

Une caractérisation patrimoniale serait hautement souhaitable pour avoir plus d'informations concernant les vestiges restants et la possibilité de restaurer ce qui est en place, notamment le moulin des Jésuites/Goulet.
